KAZI/KONSERVASYON ÖNCESİ VE SONRASINDA NAMRUN (LAMPRON) KALESİ HAMAMI

NAMRUN (LAMPRON) CASTLE BATH BEFORE AND AFTER EXCAVATION/CONSERVATION

Hamam, Kazı/Konservasyon Öncesi:

Hamam, Kazı/Konservasyon Sonrası:

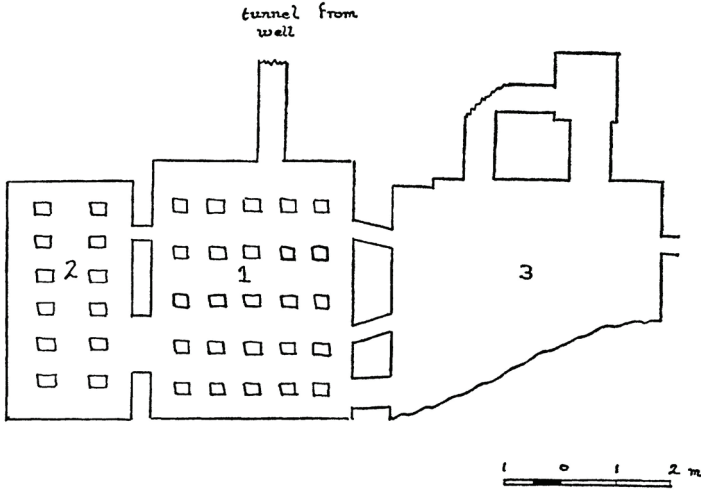
Çizim 4: Hypocaust'un Kazı/ Konservasyon Öncesi Planı (Robinson ve Hughes).

Yapılan incelemeler ve araştırılan kaynaklardan, hamamın altında bir hypocasutun olduğu anlaşılmaktadır. Günümüzde tamamıyla molozlarla dolmuş olan bu kısım 1969 yılında Robinson ve Hughes (1969: 183-207) tarafından incelenmiş ve planı çıkartılmıştır (Çizim 4). Robinson ve Hughes, aşağıdaki mekânların yukarıdakilerden daha etkileyici olduklarını belirttikten sonra, bunların daha az tahribata uğradıklarını belirtiyorlar. Yer altında üç odanın olduğunu ve bunlardan ikisinin oldukça iyi durumda olduğunu, tünellerle birbirlerine bağlandıklarını ve düz örtünün birbirine

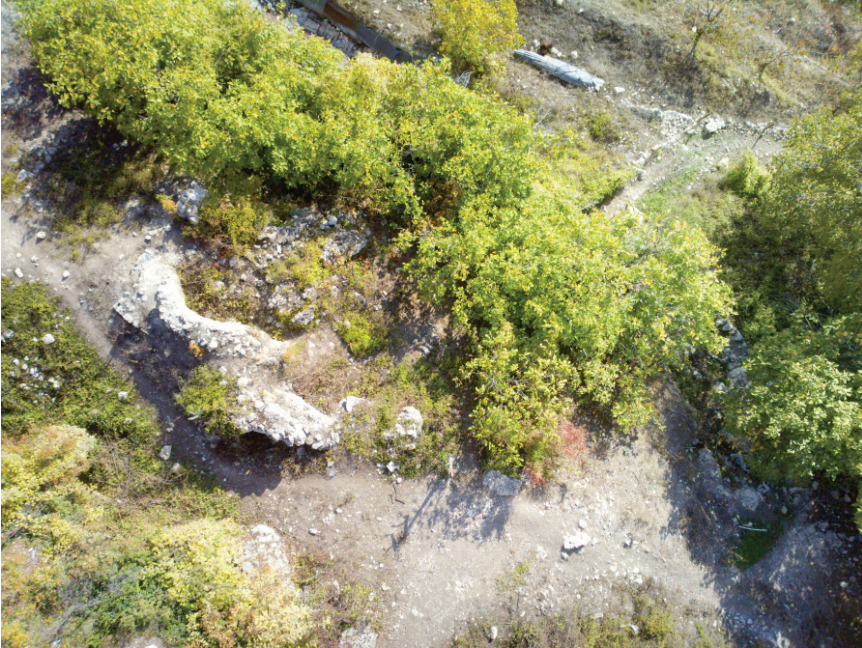
Fotoğraf 2: Hamamın Kazı/ Konservasyon Öncesi Görünümü.

Günümüzde merkez mekânın kubbe parçaları izlenebilmektedir. Kubbe aslında hafif girintili duvarları örten dört bitişik kemer üzerine oturtulmuştur. Kemerlerde düzgün kesme taş malzeme kullanıldığı anlaşılmaktadır. Kubbeğe geçiş pandantiflerle sağlanmıştır. Muhtemelen batı kapısı bu mekâna açıyordu. Ortadaki bu mekânın kuzey ve güney duvarlarında görülen açıklıklar kapılara ait olabilir. Hem merkez hem de yanındaki mekânın duvarlarında görülen delikler, buralardan geçen pişmiş toprak boruların varlığına işaret etmektedir (Fotoğraf 2-3).

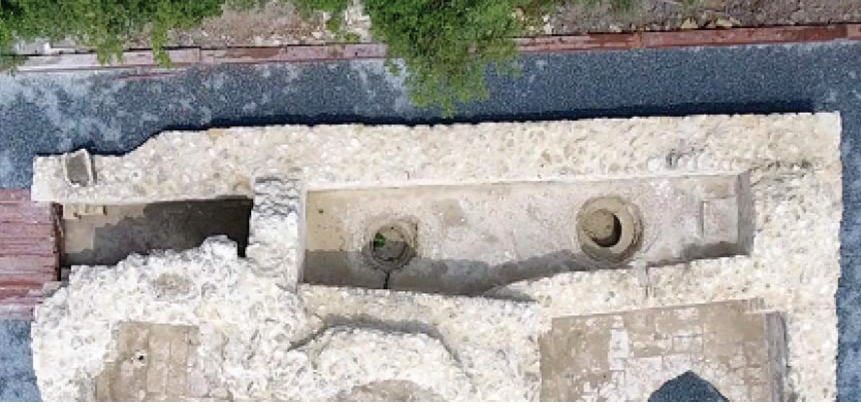
Fotoğraf 9: Hamamın Su Deposu/Giriş ve Külhan Kısımı (Planda 1-2).

1 Nolu Mekân (Giriş/Su Deposu); 3.60 x 1.80 m ölçülerinde dikdörtgen formunda olup doğu duvarında yer yer kireç esaslı horasan harçlı sıva mevcuttur. Güney duvarından 3 Nolu mekân (Soğukluk) bölümüne geçişi sağlayan yaklaşık 0.65 m genişliğinde kemerli bir kapı açıklığı bulunmaktadır. Kalan izler ve yapılan düzenlemelerden yola çıkarak, bu mekânın aslında su deposu olduğu, sonraki bir dönemde buradan bir kapı açılmak suretiyle soğukluk kısmına bağlandığı görüşünü ileri sürmek mümkündür. Zira, kapı kemer formu ve başlangıç noktası, standart kapı formatında olmayıp, nerdeyse tonoz seviyesinden başlamaktadır. Bu bilgilerden yola çıkarak, kapının kemerinin başladığı noktada, mekânın su deposu olarak kullanıldığı dönemde küçük bir pencere açıklığının varlığını düşünmek mümkündür. Sonraki dönemde bu açıklığın aşağı doğru indirilip, kapıya dönüştürülmesi olasıdır. Mekânın döşemesinin tamamı yok olmuştur. Elde edilen veriler 3 Nolu mekânın (su deposu/ giriş kısmı) tonoz örtülü olduğunu göstermektedir (Fotoğraf 9).

2 Nolu Mekân (Külhan); 9.00 x 1.60 m ölçülerinde dikdörtgen formunda olup güney duvarında yer yer kireç esaslı horasan harcı sıva mevcuttur. Döşemesinin tamamı yok olmuştur. Mekânın içerisinde 2 adet su kazanı çukuru bulunmaktadır. Çukurların çapı döşeme seviyesinden 1.40 m derinliğinde ve 0.70 m çapındadır. Elde edilen veriler ve kalan izler bu mekânın (külhan) tonoz örtülü olduğunu göstermektedir (Fotoğraf 9).

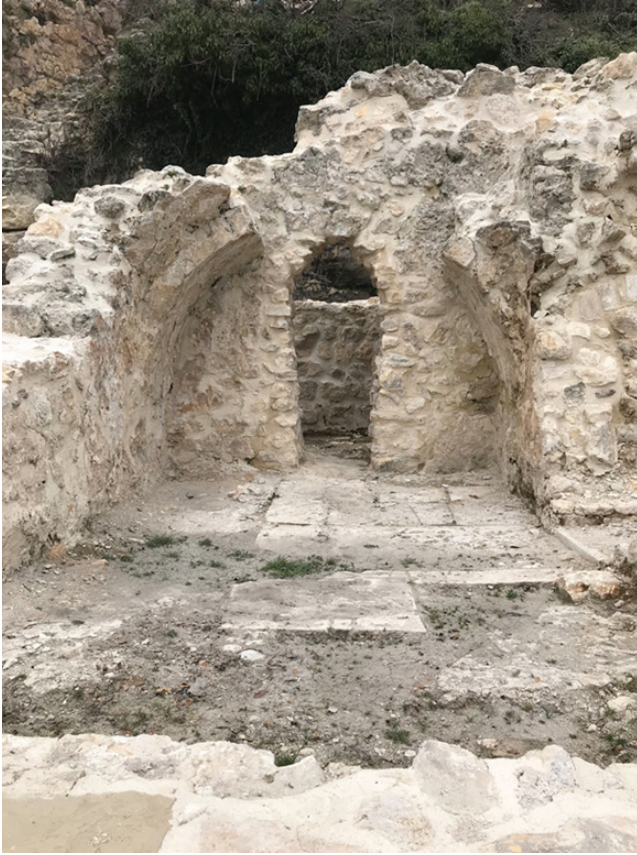
Fotoğraf 10: Hamamın Kazı/ Konservasyon Sonrası Soğukluk Kısımı (Planda 3).

3 Nolu Mekân (Soğukluk); 2.75 x 4.60 m ölçülerinde ve dikdörtgen formdadır. Kuzey duvarından 1 Nolu mekân (Giriş/Su Deposu) bölümüne geçişi sağlayan yaklaşık 0.65 m genişliğinde kemerli bir kapı açıklığı bulunmaktadır. Kapı ile ilgili herhangi bir ahşap veya metal malzeme günümüze ulaşmamıştır. Duvarlarında yer yer kireç esaslı horasan harçlı sıva tespit edilen mekânın kuzey duvarında 1.10 m derinliğinde kesme taş örgülü kemer tespit edilmektedir. Kesme taş malzemeden yapılmış olduğu anlaşılan döşeme kaplamasının büyük bir kısmı günümüze ulaşmamıştır. Elde edilen veriler, form ve kalan izler 3 Nolu mekânının tonoz örtülü olduğunu göstermektedir (Fotoğraf 10).

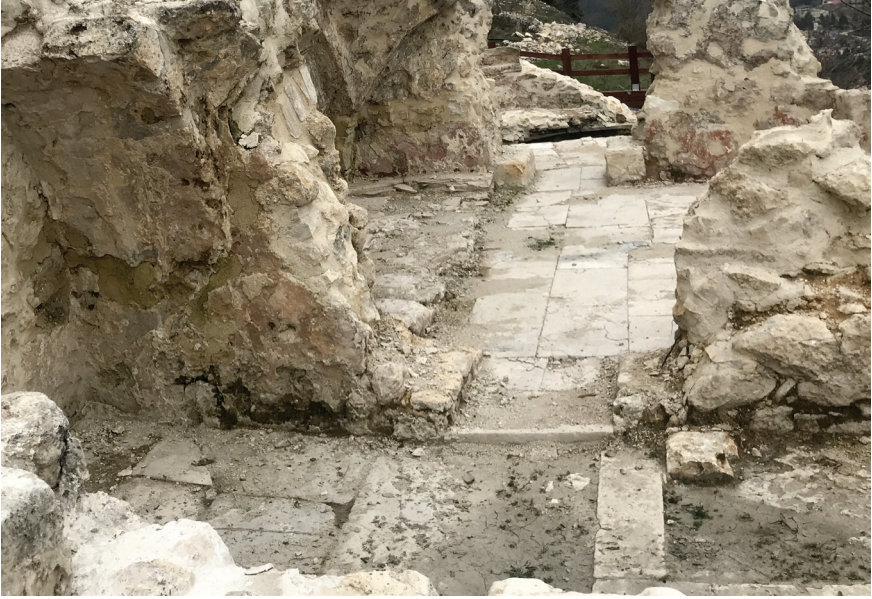
Fotoğraf 11: Hamamın Zemin Döşemesi.

4 Nolu Mekân (Ilıklık); Mekân, 4.37 x 4.39 m ölçülerinde kare formda olup duvarlarında yer yer kireç esaslı horasan harcı sıva mevcuttur. Döşemesinin bir kısmı yok olan mekânın döşemesi düzgün kesme taştan yapılmıştır (Fotoğraf 11). Ana kubbenin oturduğu düzgün kesme taş kemerli duvar günümüze ulaşmıştır. Aynı zamanda kubbeye geçişi sağlayan pandantifler de kuzey duvarının doğu ve batı köşesinde sağlam olarak bulunmaktadır. Elde edilen veriler 4 Nolu mekânının kubbe örtülü olduğunu kesin bir şekilde göstermektedir (Fotoğraf 12).

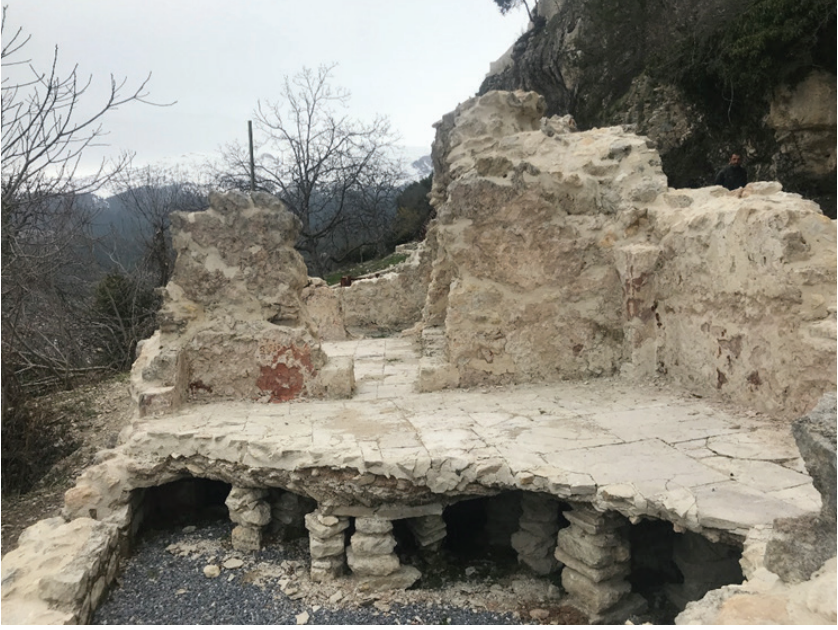
Fotoğraf 13: Hamamın Kazı/ Konservasyon Sonrası Sıcaklık Kısmı (Planda 5).

5 Nolu Mekân (Sıcaklık); Mekân, 4.65 x 4.65 m ölçülerinde kare formda olup ayakta kalan duvarlarının büyük bir kısmında kireç esaslı horasan harcı sıva mevcuttur. Kesme taş ile kaplanmış olan mekânın döşemesinin büyük bir kısmı yok olmuştur. Mekânın güneyinde tespit edilen çökme sonucunda cehennemlik ortaya çıkmıştır. Mekânın kuzey ve doğu duvarlarında gömülmüş künkler mevcut olup büyük bir kısmının kırıldığı tespit edilmiştir. 4 Nolu mekân (Ilıklık) ile benzer ölçülerde bulunması sebebiyle 5 Nolu mekân (Sıcaklık) üst örtüsünün de kubbe olduğu düşünülmektedir (Fotoğraf 13).

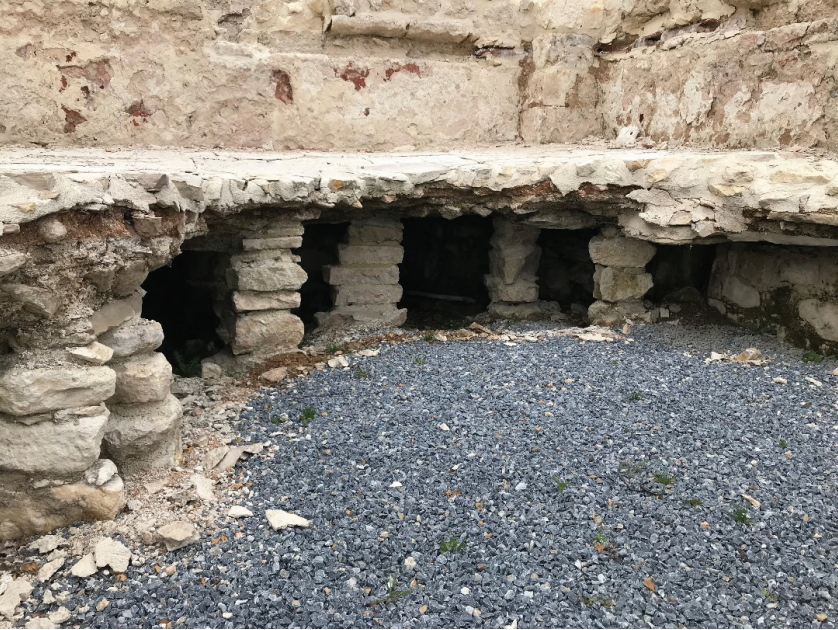
Fotoğraf 14: Hamamın Kazı/Konservasyon Sonrası Hyocaust Kısmı.

Hypocasut; Yapıda en çok tahribata uğrayan kısmın başında hypocasut gelmektedir. Günümüzde büyük oranda molozla dolmuş olan bu kısım, ancak bir fikir verecek şekilde bir yapı göstermektedir. Üzerindeki düz örtü birbirine yakın ve düzenli aralıklara yerleştirilmiş, düzgün kesme taşlardan örülmüş sütunlarla desteklendiği anlaşılmaktadır (Fotoğraf 14). Bu durumda 1969 yılında yapıyı ziyaret eden Robinson ve Hughes'u (1969: 183-207) doğrulamaktadır.
