# CRBMC RESCAT.

CENTRE DE RESTAURACIÓ DE BÉNS MOBLES DE CATALUNYA

Tardor-hivern 2015

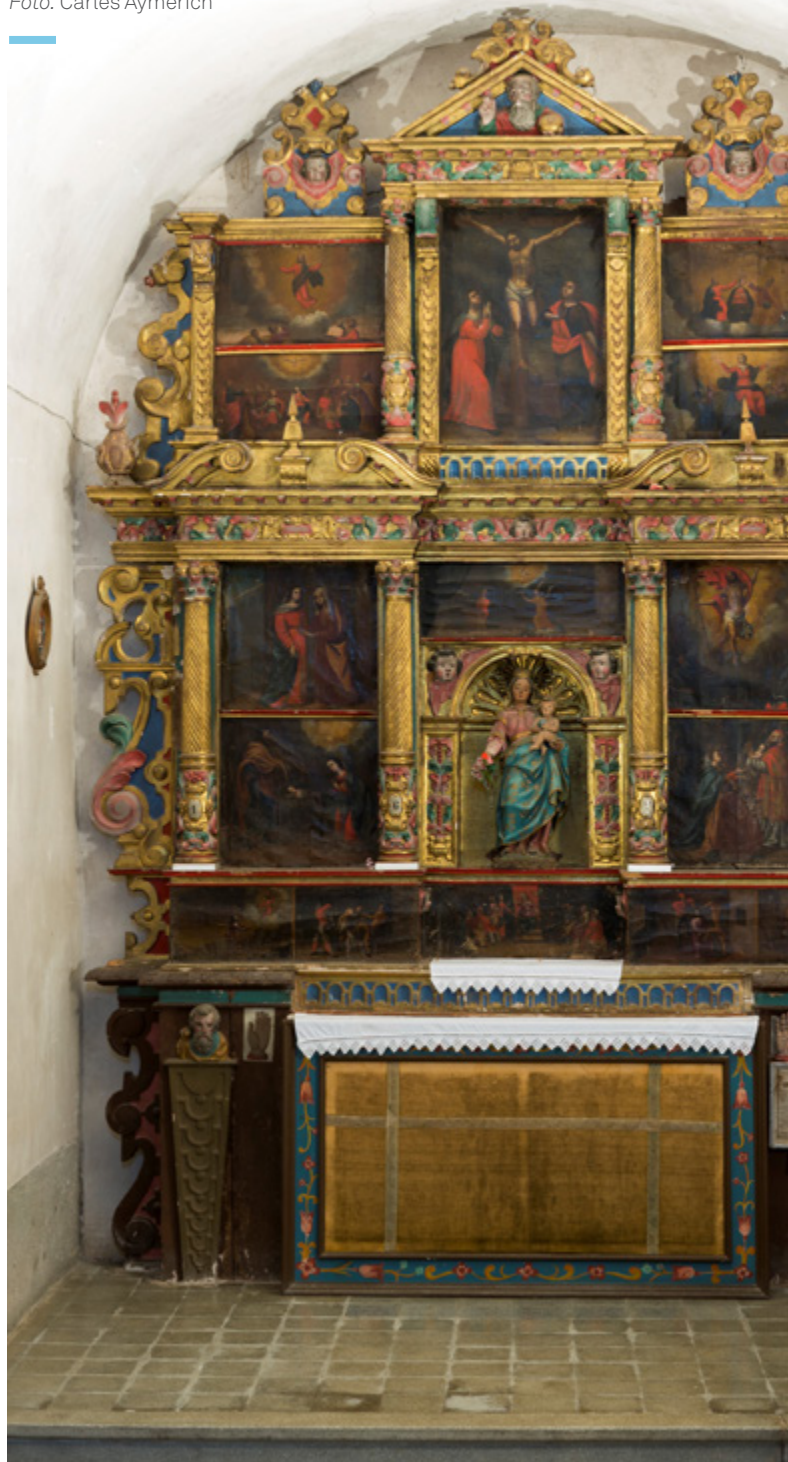
Estat de conservació deficient de la fusta.  
Foto. Claustre Augé

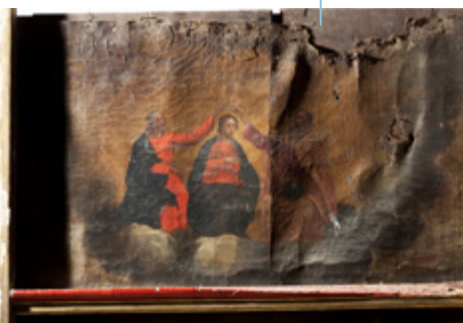
Detall de l'estat de conservació deficient de les teles

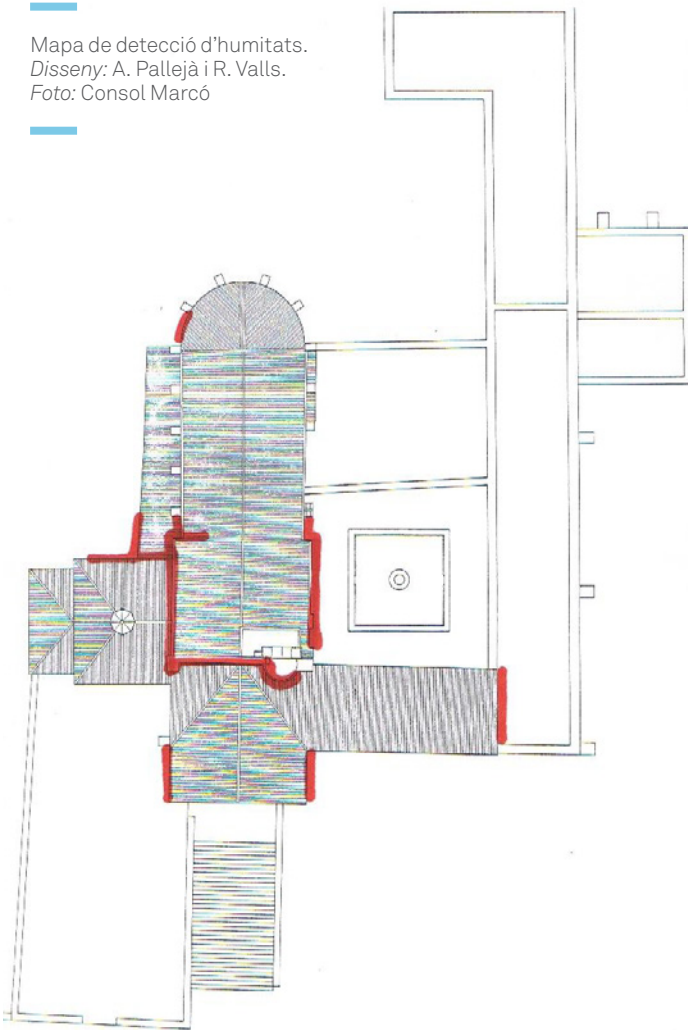
Mapa de detecció d'humitats.  
 Disseny: A. Pallejà i R. Valls.  
 Foto: Consol Marcó

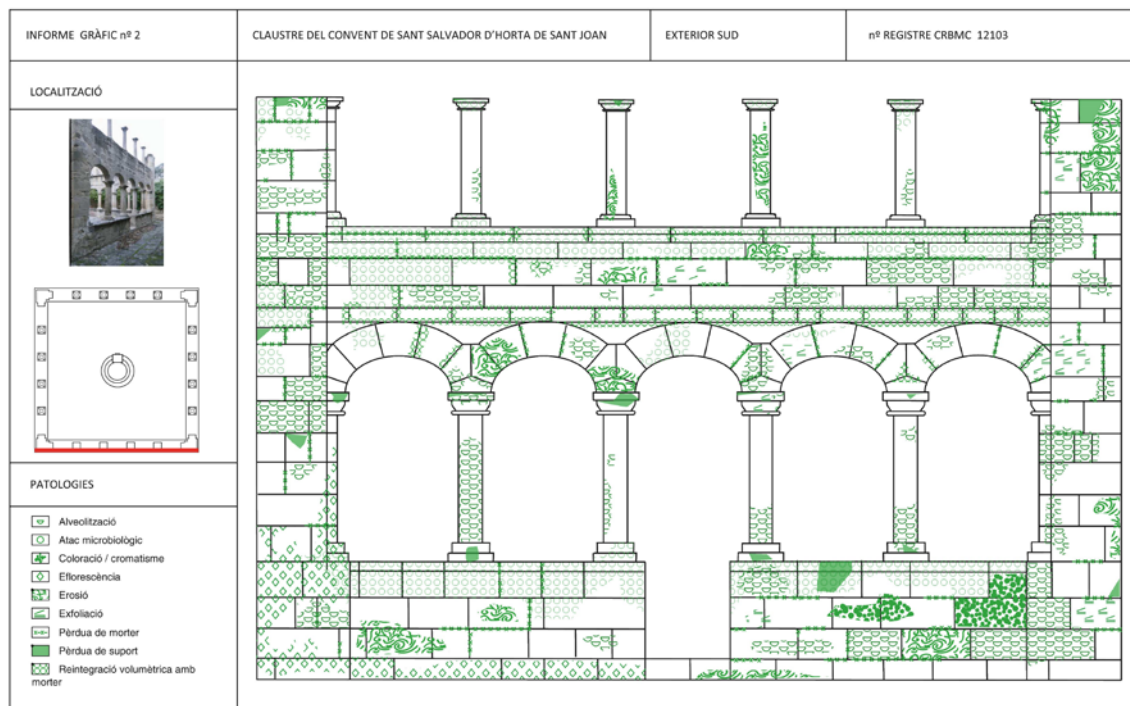
Esquema de localització de patologies.  
Disseny i foto:  
Lourdes Domedel

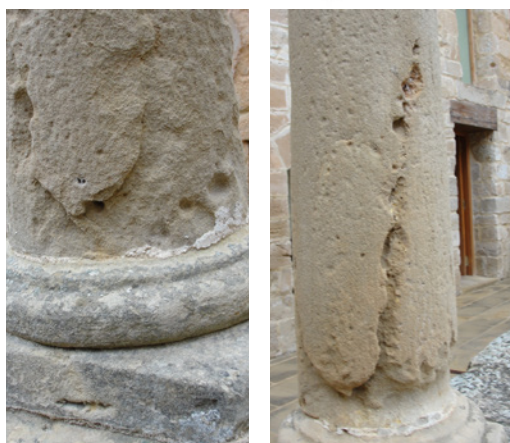
Erosió de les columnes amb pèrdua de matèria.  
Fotos: Consol Marcó

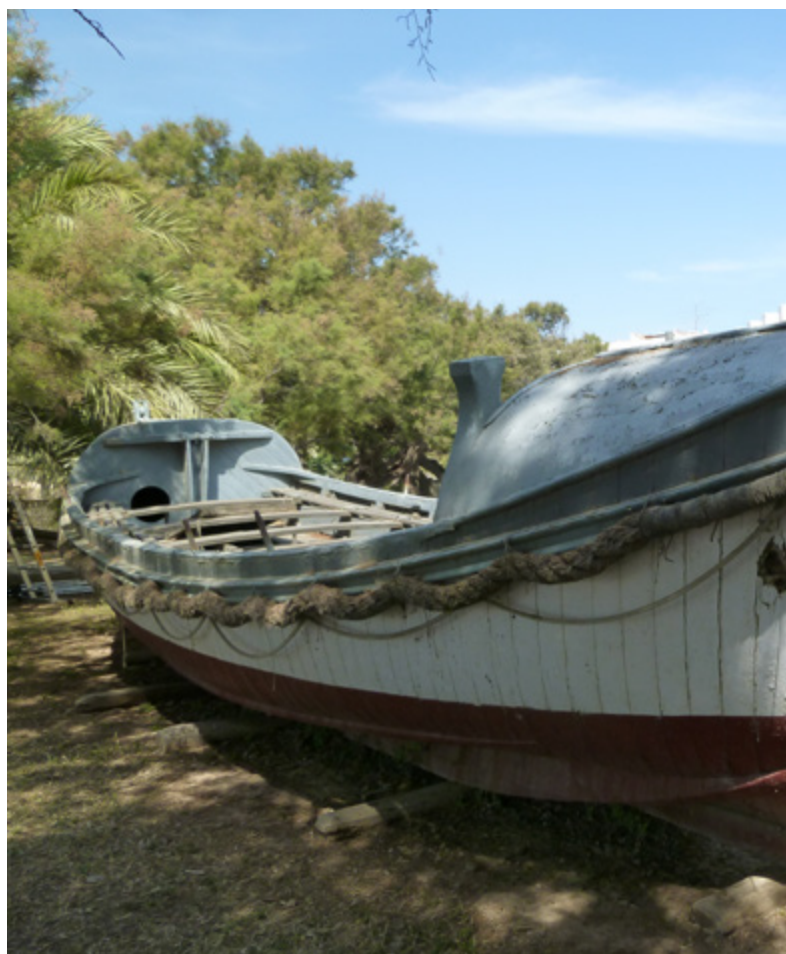
El bot, abans de la intervenció, presentava un estat de conservació deficient, en general, i ruïnós en alguns punts i elements.

Detall de l'estat de conservació de la coberta
