# 3 Hochwasser-Abwehrmaßnahmen im Juli und August 1997

## 4 Hochwasserschäden

## 4.2 Schäden an wasserwirtschaftlichen Anlagen einschließlich Schadensursachen

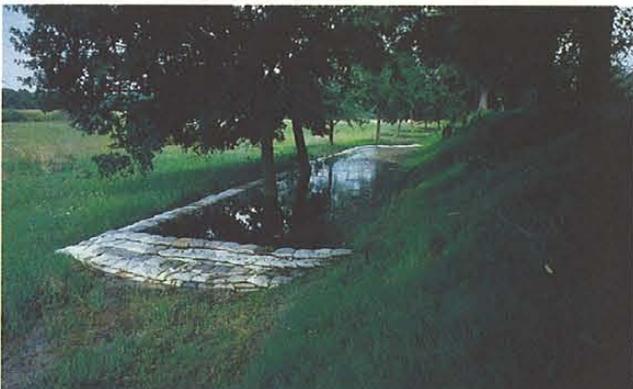
Die Quellkaden sind teilweise mit Folien gedichtet worden. Ebenfalls bewährt hat sich der Einbau einer Lage Filterkies innerhalb der Kade, um den Erdstoffaustrag zu verhindern. Nachteilig wirkten sich sehr hoch aufgebaute Quellkaden aus. Der damit erzeugte Wasserdruck führte dann zur Unterläufigkeit der Verwallung oder zum Aufbrechen neuer Quellen neben der alten Kade.

Abb. 3.2-8: Quellkade, Deich-km 12 (Reitwein)

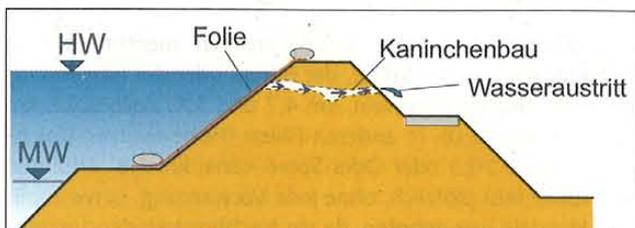
In einigen Fällen wurden starke Wasseraustritte in größerer Höhe über dem Böschungsfuß festgestellt, verursacht z.B. durch Kaninchenbauten. Hier war der Bau einer Quellkade zu aufwendig. Abhilfe konnte eine wasserseitig vorgelegte Dichtungsfolie schaffen, die mit Sandsäcken beschwert nicht von der Strömung fortgetragen werden konnte (Abb. 3.2-9).

Abb. 3.2-9: Abdichtung von hochliegenden Wasseraustritten mittels wasserseitig vorgelegter Folie

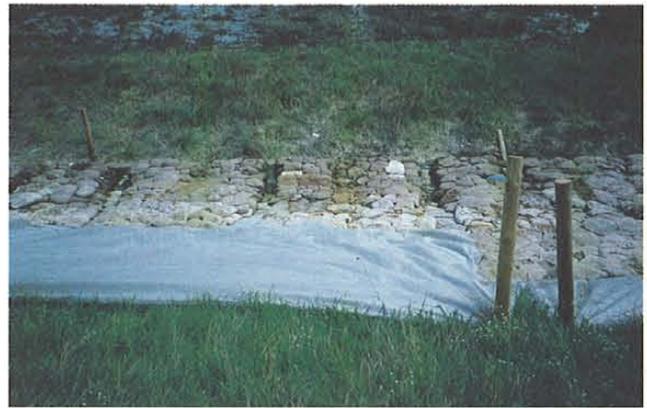
Die Verwendung von geotextilen Vliesen als Entwässerungselement und als Unterlage für die Sandsäcke hat sich dagegen nicht bewährt (Abb. 3.2-14). Zum einen wurden ungeeignete, teils thermisch verfestigte Gewebe mit zu geringer Durchlässigkeit geliefert, und andererseits setzten sich die im Schlamm verlegten Vliese sehr schnell zu.

Abb. 3.2-14: Stabilisierung einer aufgeweichten Böschung mittels Sandsacklagen auf einem geotextilen Filtervlies, Oder-Spree-Kanal. Zur Sicherung der Entwässerung sind Ablaufrinnen freigelassen worden. Trotzdem wurde die Sickerlinie nach oben gedrückt. Die erforderliche Entwässerung war also nicht gewährleistet.

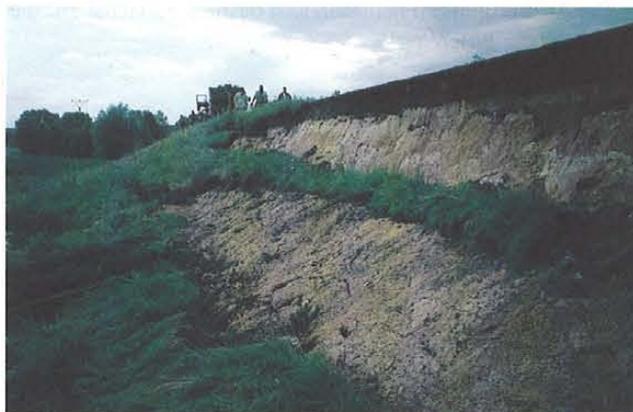
Abb 3.2-17: Abgerutschte Böschung am Oder-Spree-Kanal, km 1,8 (Eisenhüttenstadt)

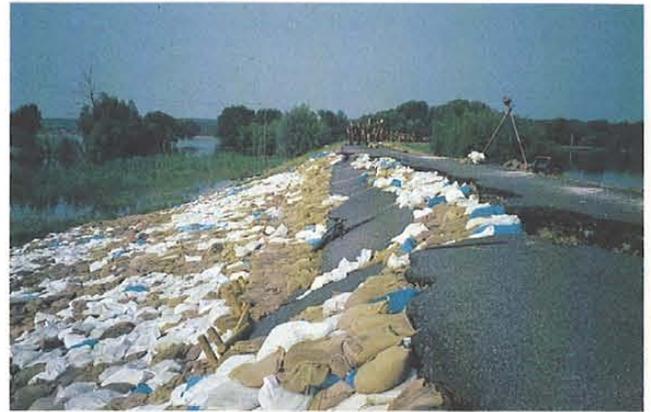
Abb 3.2-18: Mit einem Verbau aus Sandsäcken gesicherte Böschungsrutschung am Oder-Spree-Kanal, km 1,8 (Eisenhüttenstadt)

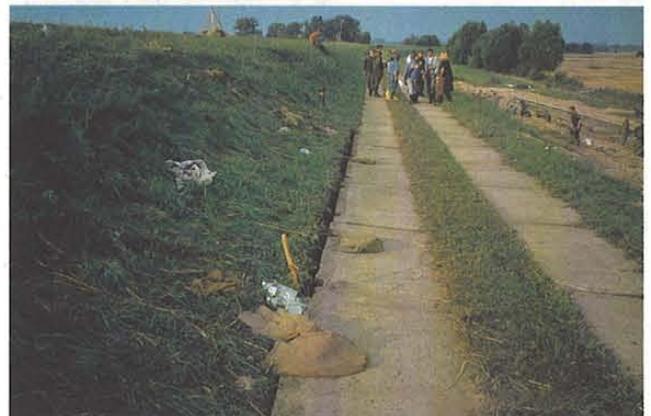
Böschungsrutschungen kündigten sich mehrfach durch Rißbildungen auf der Krone, der Berme oder der binnenseitigen Böschung an (Reitwein, km 4,7 und 5,1, Zollbrücke, km 61, 61,2 und 62,0). In anderen Fällen (Hohenwutzen Deich-km 70,4 und 70,5 oder Oder-Spree-Kanal km 1,8) erfolgten die Brüche sehr plötzlich, ohne jede Vorwarnung. Unverzügliches Handeln war geboten, da ein Nachbrechen der darüberstehenden Böschungen drohte und dann der Deichbruch nicht mehr zu verhindern gewesen wäre.

Abb. 3.2-19: Rißbildung im Bermenbereich als Vorwarnung für eine beginnende Böschungsrutschung bei Deich-km 5,1 (Reitwein)

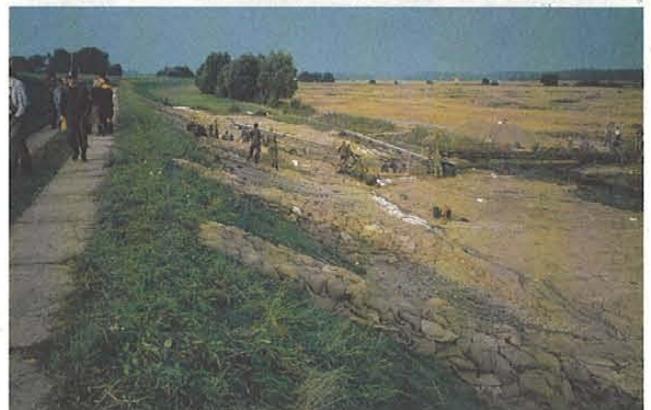
Abb. 3.2-20: Mit Stützfeilern gesicherte Böschung bei Deich-km 5,1 (Reitwein)

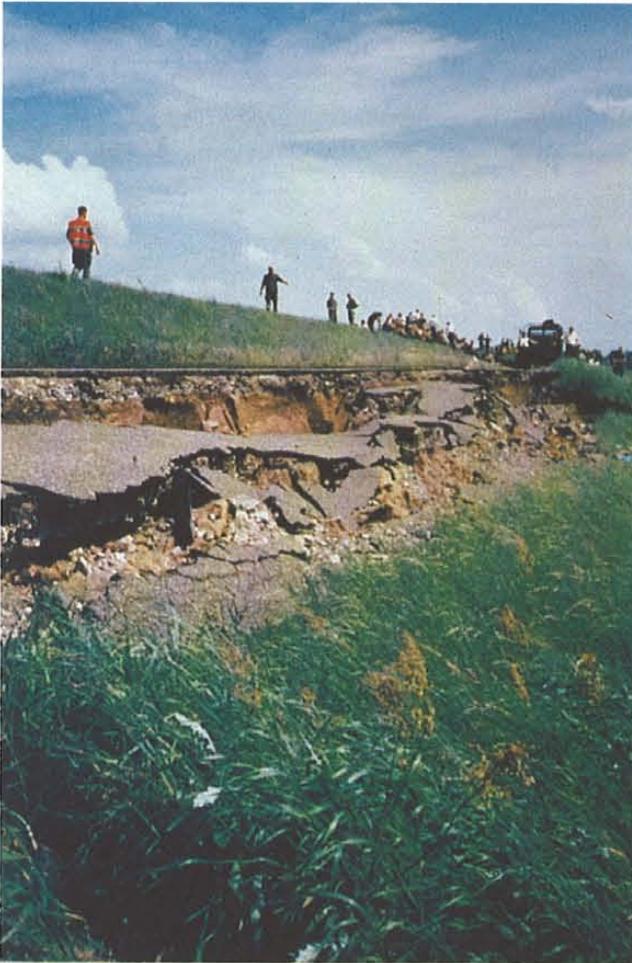
Abb. 3.2-21: Böschungsbruch bei Deich-km 70,4 (Hohenwutzen)

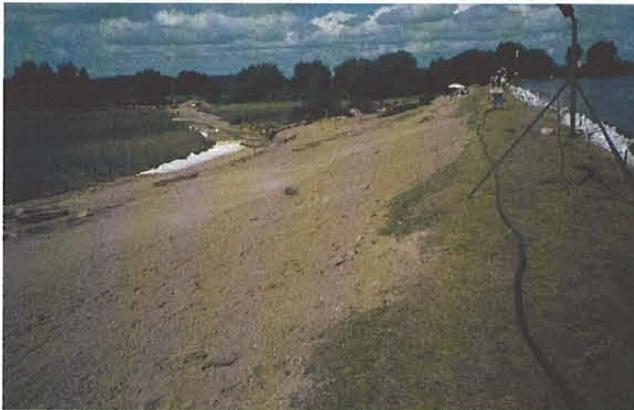
Abb. 3.2-22: Verbauter Böschungsbruch bei Deich-km 70,4 (Hohenwutzen)

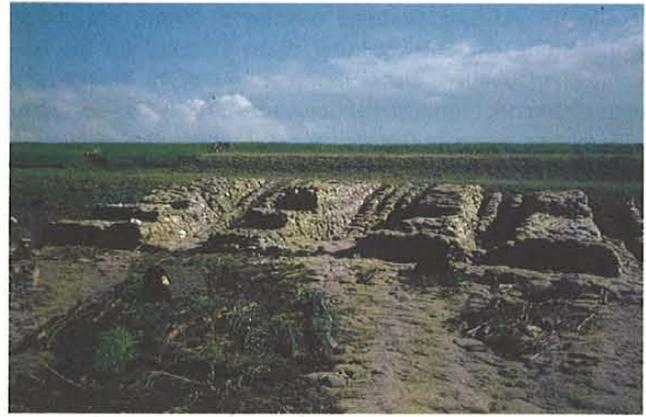
Abb. 3.2-23: Mit Stützpfeiler gesicherte Böschung, Deich km 61,0 (Zollbrücke)

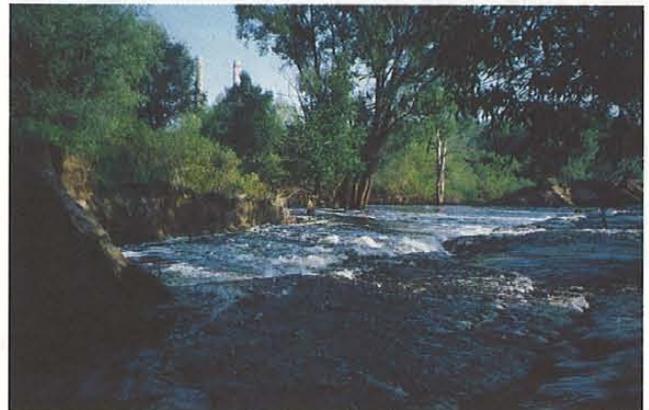
Bei den in der Ziltendorfer Niederung aufgetretenen Deichbrüchen bestätigte sich, daß durch die hohen Fließgeschwindigkeiten in den Bruchstellen wirksame Verteidigungsmaßnahmen sehr erschwert sind.

Von Hubschraubern aus wurden Sandsäcke, Bruchsteine und Betonquader in Netzcontainern in die Bruchstellen versenkt. Dies blieb erfolglos, da die Bruchstellen sich so schnell verbreiterten, daß nicht genügend Material antransportiert werden konnte.

Abb. 3.2-24: Deichbruchstelle bei Aurith, Ziltendorfer Niederung, Deich-km 8,7

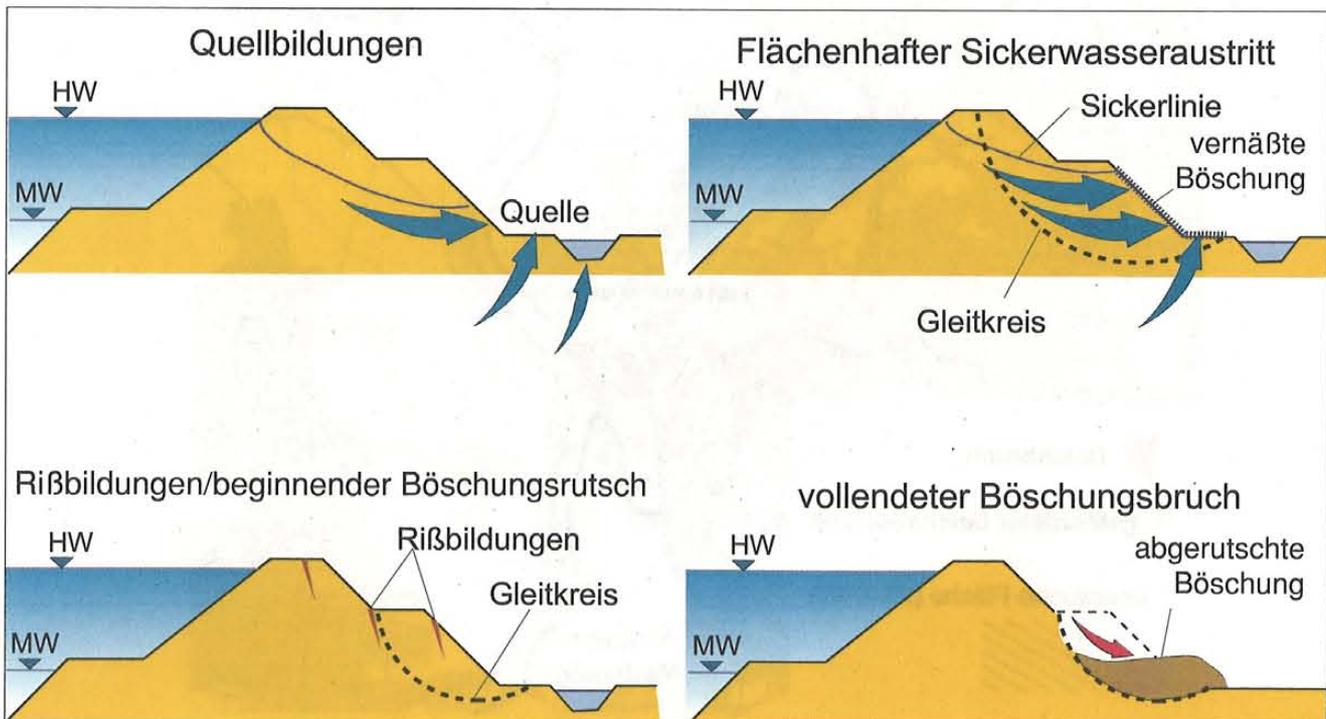
- Rißbildungen zumeist im Bereich der Berme oder des Deichverteidigungsweges, die auf einen beginnenden Bruch hinwiesen,
  - vollendete Brüche mit teilweise um mehrere Meter abgebrochenen Böschungen unter Ausbildung der typischen Gleitkreise,

Abb. 4.2-2: Schadensbilder

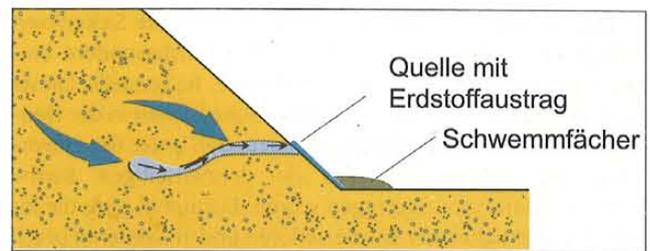
Diese Gänge wirkten wie Drainagen, sie sammelten das durchsickernde Wasser und führten es konzentriert mit lokalem Austritt ab. Derartige Schadensbilder erforderten sofortige Gegenmaßnahmen, um einen weiteren Erdstoffaustrag und eine progressive Vergrößerung der Hohlräume zu verhindern.

Abb. 4.2-4: Sickerwasseraustritt am binnenseitigen Böschungsfuß infolge innerer Erosion

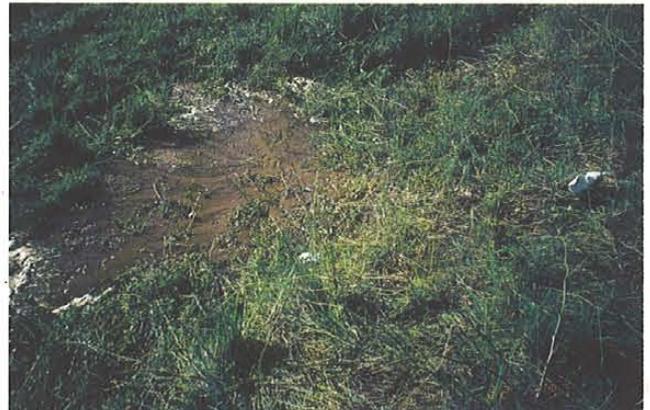
Abb. 4.2-5: Sickerwasseraustritt mit Erdstoffausträgen, Oder-Spree-Kanal, Deich-km 0,8

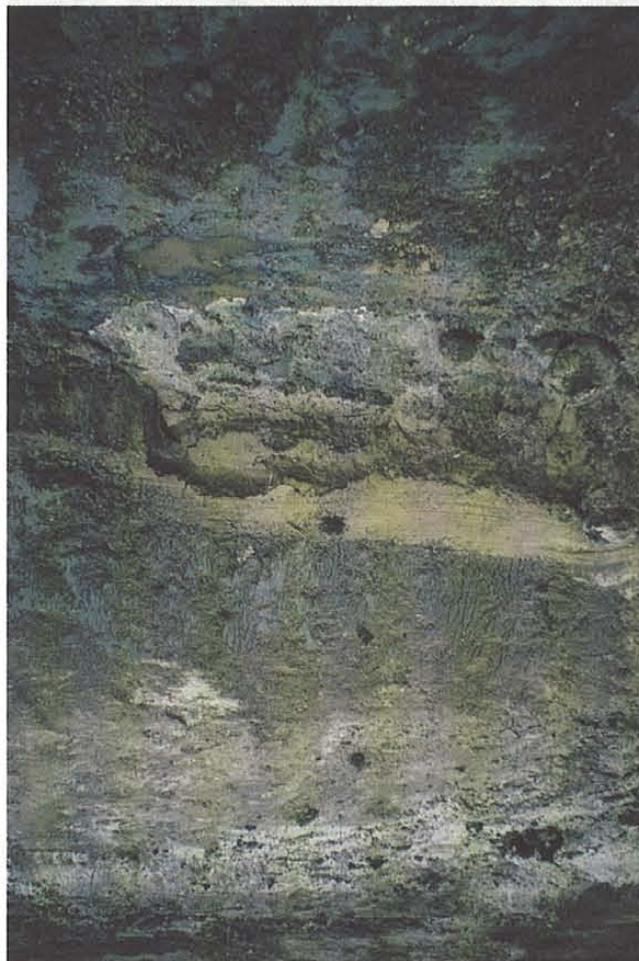
Abb. 4.2-6: Bei den Deichbauarbeiten freigelegte luftseitige Böschung, Deich-km 69. Die im Fußbereich anstehenden Schluffe neigen zum „Fließen“ und können unter Einwirkung von Sickerwasser ihre Scherfestigkeit verlieren.

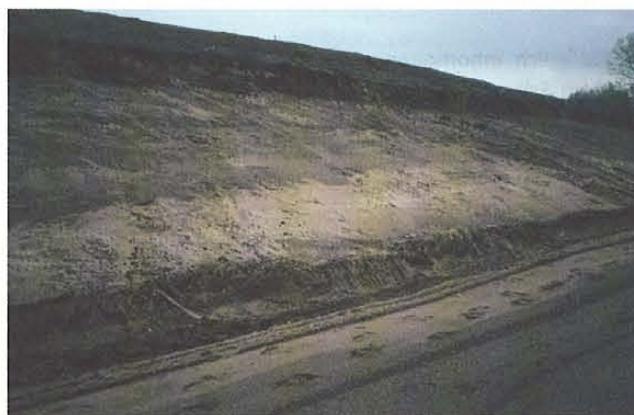
Abb. 4.2-7: Freigelegte Böschung bei Deich-km 68. Das Bild verdeutlicht den inhomogenen Deichaufbau. Die an der hellen Färbung erkennbaren, eng abgestuften Sande führen zu einer verstärkten Durchströmung des Deiches.

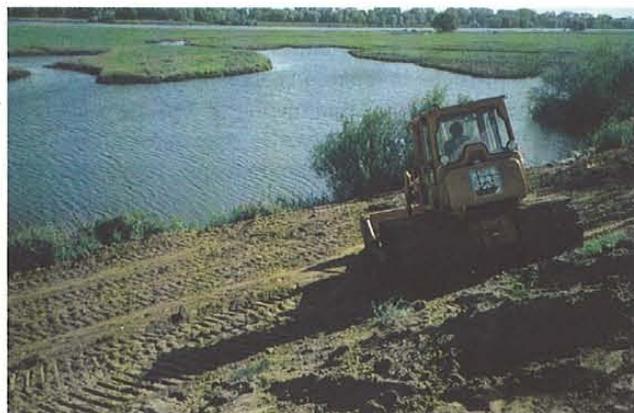
Abb. 4.2-8: Kolk in unmittelbarer Deichnähe, Reitwein, Deich-km 4,7. Die vom Kolk angeschnittenen, stark durchlässigen Sandschichten führten zu einer verstärkten Unterströmung des Deiches.

Abb. 5-5: Durch eine Vorschüttung mit bindigen Materialien „gedichteter“ Kolk, Reitwein Deich-km 4,7. Als Initialsicherung diente eine Faschinenlage mit dazwischengesetzten Weidensteckhölzern. Bäume und Sträucher, die in diesem Abstand vom Deichfuß aufwachsen, stellen keine Gefahr mehr für die Standsicherheit des Deiches und einen guten Schutz gegen Eisgang dar.

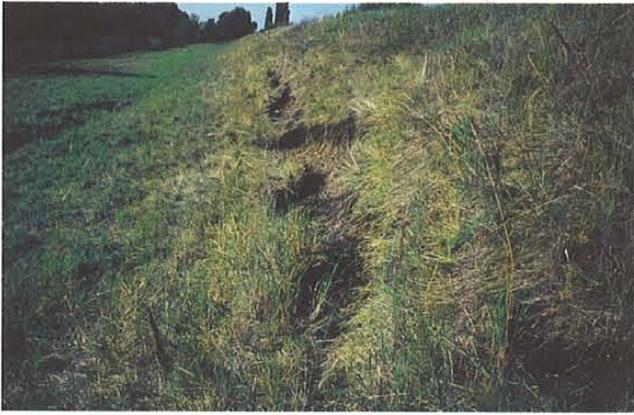
Abb. 4.2-9: Rißbildung an der Böschung als 1. Stadium einer flächenhaften Böschungsrutschung aufgrund durchnässter Böschung, Oder-Spree-Kanal, Deich-km 0,7

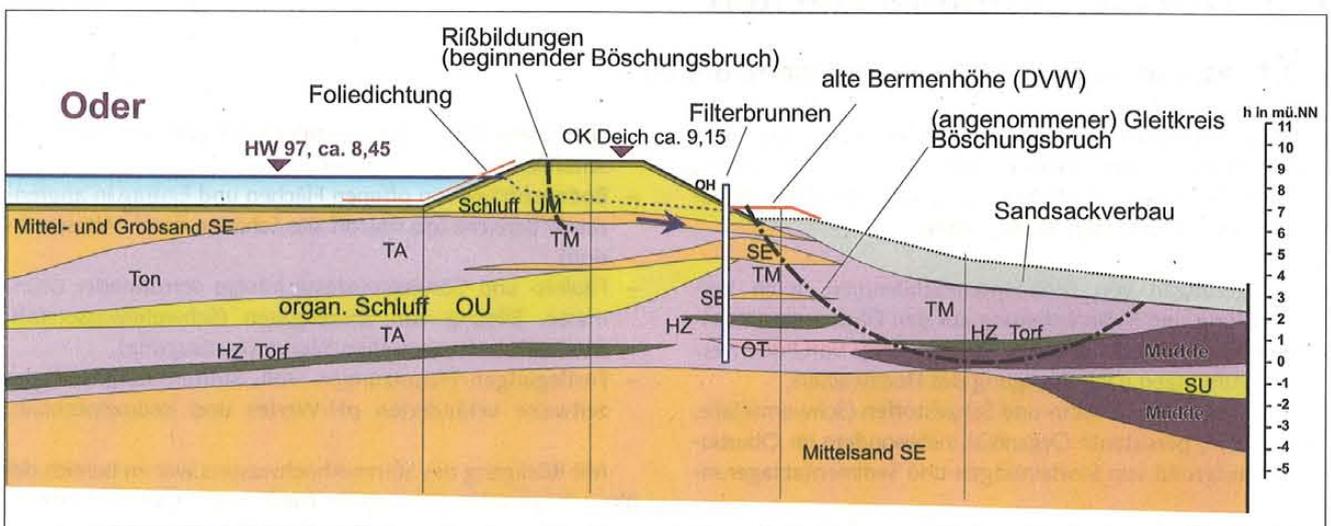
Abb. 4.2-10: Deichaufbau, Schadensbild und Verteidigungsmaßnahmen am Oderdeich km 70,4 (südlich von Hohenwutzen), Bereich des Böschungsbruches

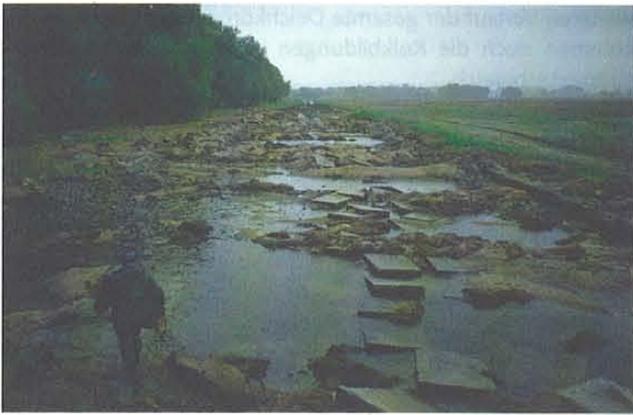
Abb. 4.2-11: Durch Überströmen zerstörter Sommerdeich bei Schwedt

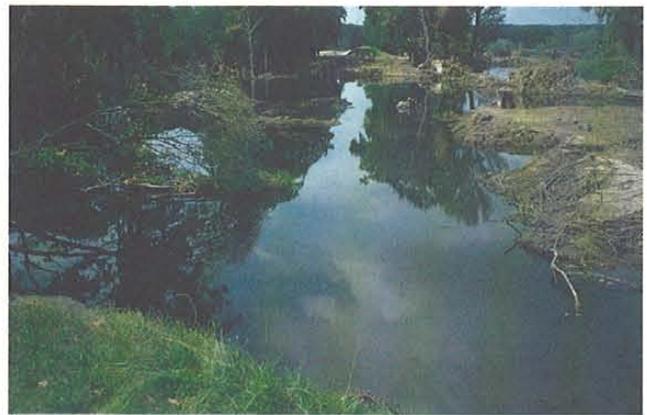
Der Schadenshergang für den Deichbruch bei km 18,0 (Wiesenau, Abb. 4.2-13) kann in groben Zügen rekonstruiert werden: Im protokollarisch festgehaltenen Augenzeugenbericht ist von einer bis in die Äste der binnenseitig stehenden Bäume reichenden Fontäne und einem daraufhin plötzlich wegbrechenden Deich die Rede. Dies deutet auf einen hydraulischen Erosionsbruch hin. Inwieweit Fuchsgänge o.ä. begünstigend für die Ausbildung einer Strömungsröhre wirkten, kann nur vermutet, nicht aber bewiesen werden. Die Scharlage des Deiches und die aufgrund von oderseitig vorhandenen Kolken angeschnittenen, somit stark durchströmten Kiese unterhalb der Auendeckschicht haben die Ausbildung einer Strömungsröhre sicherlich begünstigt.

Abb. 4.2-13: Vollständig zerstörter Deich bei Wiesenau, Deich-km 18,0. Schadensursache: hydraulischer Erosionsbruch. Der Kolk hat aufgrund der nur relativ kurzzeitig aufgetretenen hohen hydraulischen Belastung geringere Ausmaße als der in Abbildung 4.2- 12

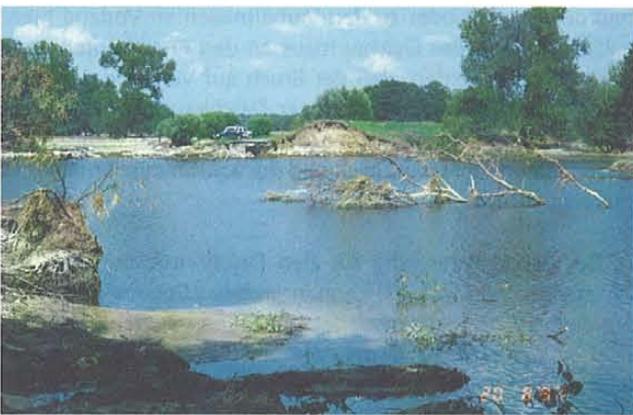
Im Bereich des Bruches bei km 8,7 (Aurith) ist infolge des einströmenden Wassers ein Kolk von 4,5 ha Größe und über 8 m Tiefe entstanden, der keinerlei Aussagen zum früheren Aufbau des Deiches oder zu den Verhältnissen im Vorland mehr zuläßt. Anhand des Deichaufbaus an den Bruchköpfen kann nur vermutet werden, daß der Bruch auf Verlust der lokalen Standsicherheit infolge schluffiger Deichbaustoffe zurückzuführen ist. Durch Nachbrechen der Böschung war wahrscheinlich ein Überströmen möglich und der vollständige Bruch nicht mehr zu verhindern.

Abb. 4.2-12: Vollständig zerstörter Deich bei Aurith, Deich-km 8,7. Blick vom südlichen Bruchkopf auf den 4,5 ha großen und über 8 m tiefen Kolk

Abb. 5-2: Deichbaustelle Aurith (Deich-km 8,7). Blick vom südlichen Bruchkopf. Zunächst wurden Pilotdämme durch den Kolk vorgebaut, in deren Schutz der neue Deich gegründet werden konnte.

Abb. 5-3: Fertiggestellter Deich bei Aurith (Deich-km 8,7). Ansicht der binnenseitigen Böschung

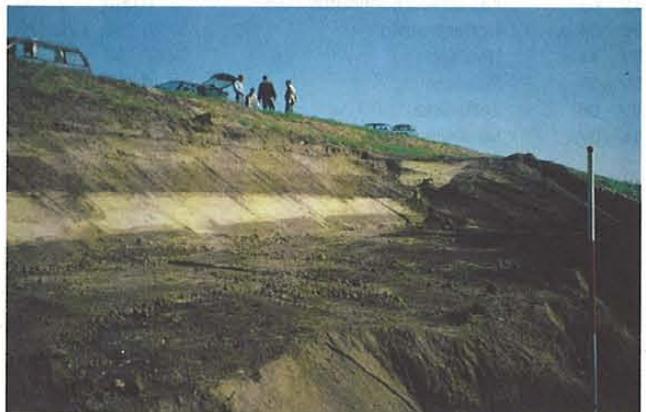
Abb. 5-4: Abgegrabenes Bruchprofil bei Neurantf, Deich-km 68. Die freigelegte Böschung zeigt deutlich den inhomogenen Aufbau des Deiches. Die filtertechnische Abstimmung der für die Deichverstärkung verwendeten Kiessande war von größter Bedeutung.
