**МЕЖГОСУДАРСТВЕННЫЙ АВИАЦИОННЫЙ КОМИТЕТ**  
**КОМИССИЯ ПО РАССЛЕДОВАНИЮ АВИАЦИОННЫХ ПРОИСШЕСТВИЙ**

**ОКОНЧАТЕЛЬНЫЙ ОТЧЕТ**  
**ПО РЕЗУЛЬТАТАМ РАССЛЕДОВАНИЯ АВИАЦИОННОГО ПРОИСШЕСТВИЯ**

Вид авиационного происшествия	катастрофа
Тип воздушного судна	вертолет Ми-8Т, транспортный
Государственный регистрационный опознавательный знак	RA – 22657
Владелец	ОАО «Авиакомпания «Полярные авиалинии»
Эксплуатант	ОАО «Авиакомпания «Полярные авиалинии»
Авиационная администрация	Саха (Якутское) МТУ ВТ ФАВТ
Место происшествия	РФ, Республика Саха (Якутия), Усть-Янский район, азимут истинный 334°, дальность 39,3 км от КТА аэродрома Депутатский Координаты: 69°42,278' сш и 139°26,180' вд
Дата и время	02.07.2013, 00 ч 13 мин UTC, (11 ч 13 мин местного времени), день

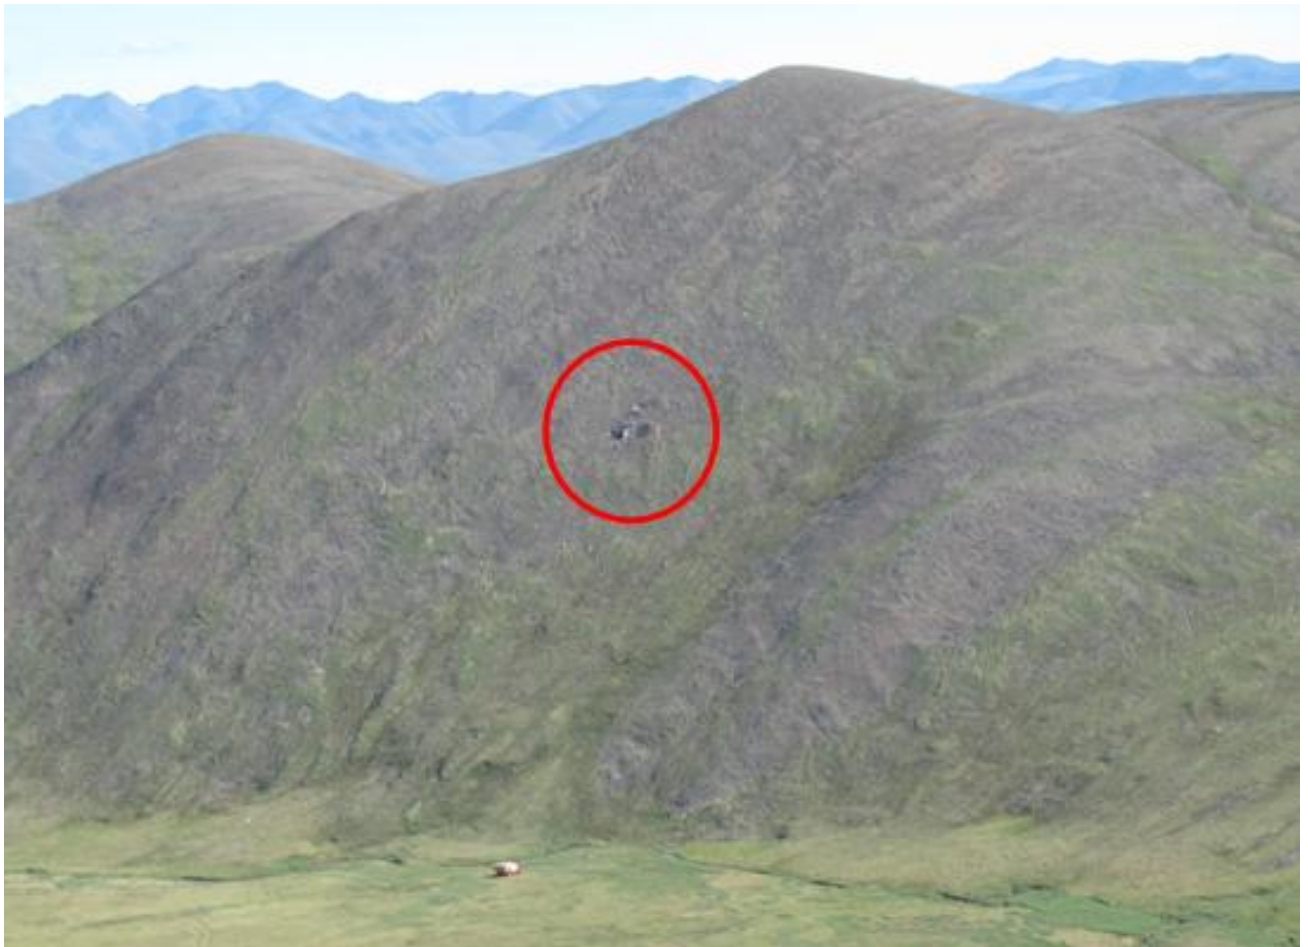
Рис. 3. Общий вид на место АП

по измерениям на местности с помощью GPS и использования горизонталей с карты М 1:200000 R-54-ХII,ХIV. Угол склона горы составляет около  $25^\circ$ .

Основные фрагменты конструкции и двигатели ВС лежат с  $МК=225^\circ-230^\circ$ . Расположение фрагментов ВС на местности приведено в схеме кроков и таблице (рис. 4).

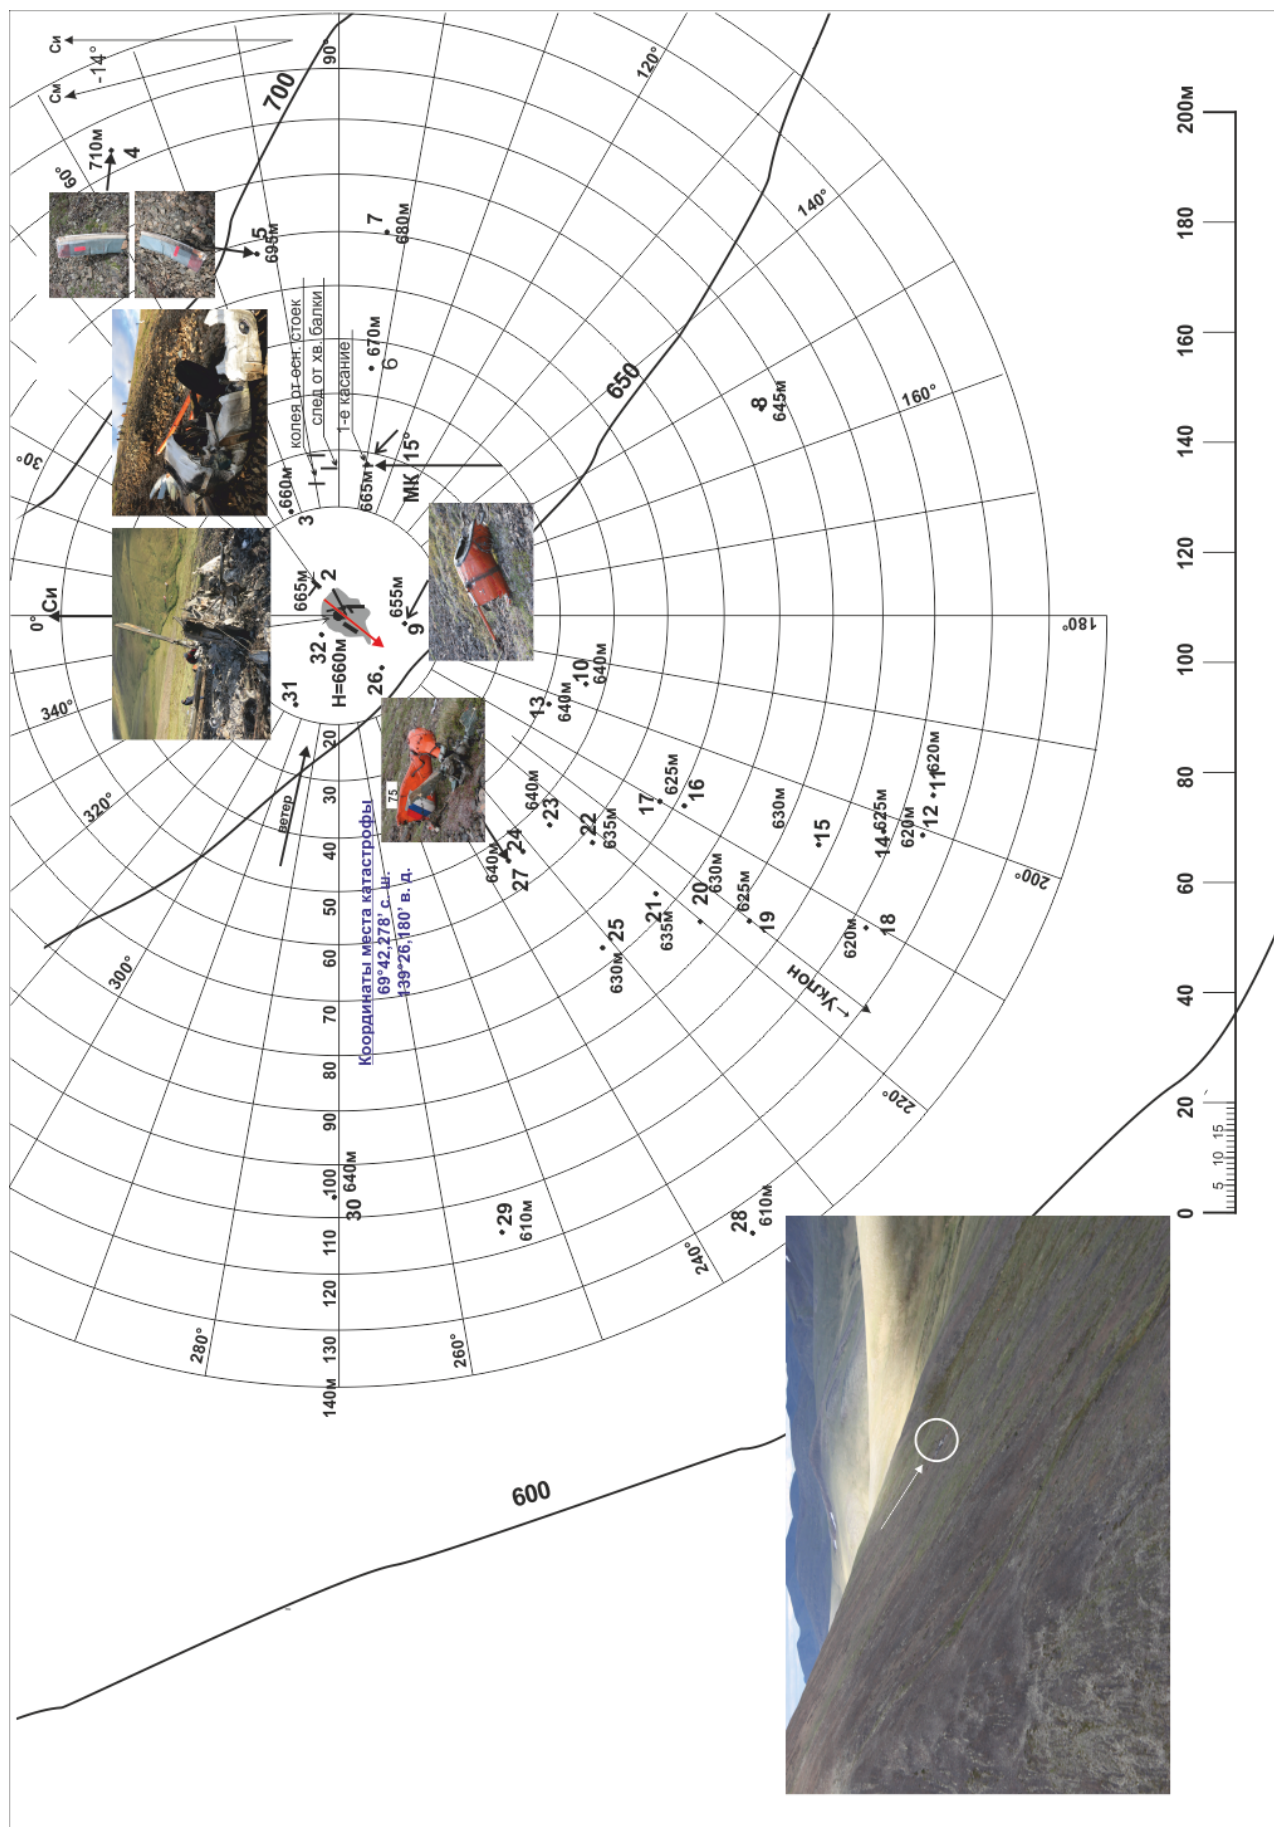
Рис. 4. Кроки места происшествия

№	Фрагмент	А, град	Д, м	Н, м
1.	Втулка НВ с фрагментами лопастей НВ	0	0	660
2.	Правая стойка с колесом, фрагмент лопасти НВ 5м	40	8	665
3.	Фрагмент лонжерона НВ секциями 1,2 м	64	20	690

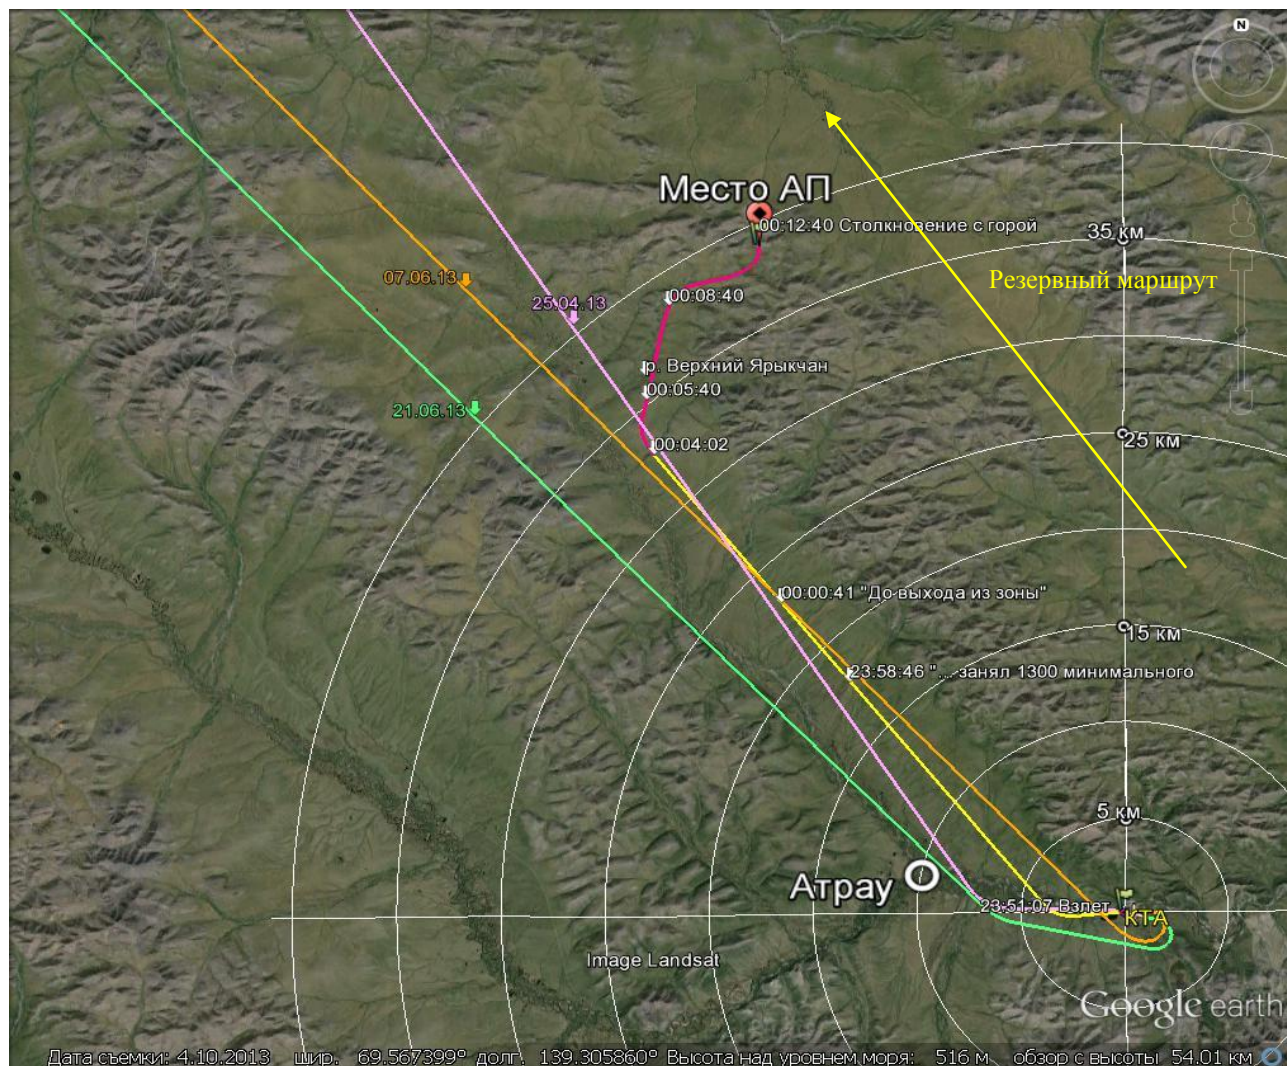
Рис. 7 Предполагаемая траектория маршрута полета при вылете с аэродрома Депутатский (аварийный полет обозначен желто-красным цветом, другими цветами обозначены полеты, выполненные другими экипажами авиакомпании)

Следует отметить, что указанные варианты выбора маршрутов не нашли своего отражения в РПП авиакомпании, не установлен порядок действий экипажа при переходе на другой маршрут.

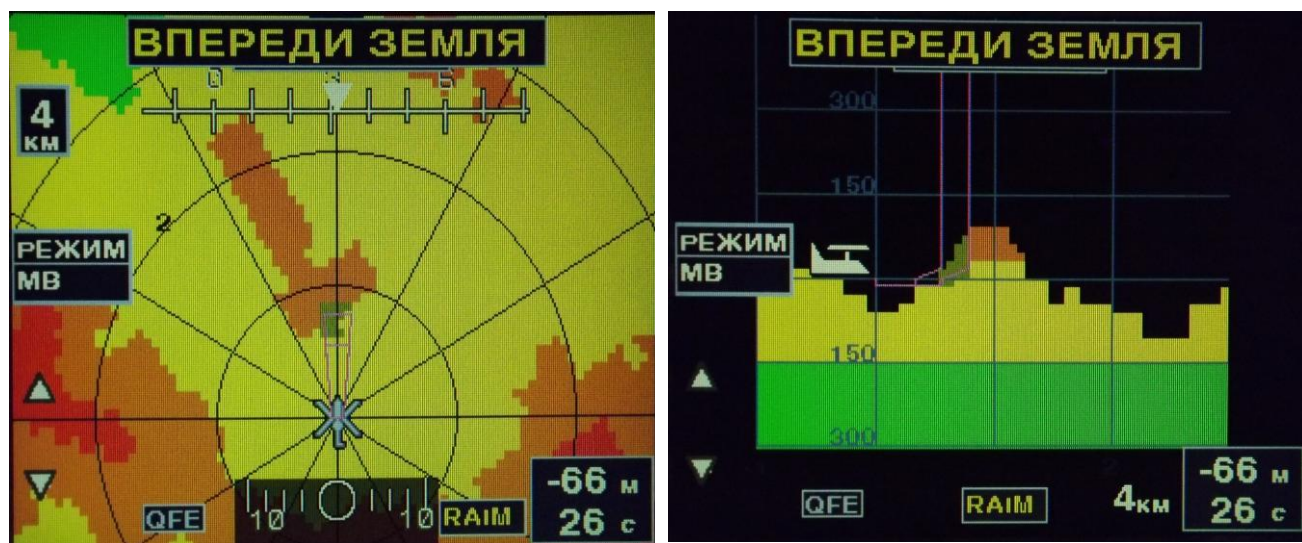
Рис. 8 Результат моделирования СРПБЗ в точке № 10

Из результатов моделирования следует, что если бы СРПБЗ была включена в последнем полете, то на экране БМС высвечивалась бы обстановка впереди по курсу следования вертолета при работе системы в режиме 7 («Оценка рельефа местности» по направлению полета в плане и в профиль). В точке траектории, приблизительно за 26 секунд до препятствия (горы) по курсу вертолета, СРПБЗ выдала бы предупреждающую сигнализацию «Впереди земля» в виде текстового и речевого сообщения (рис. 8).

Таким образом, согласно результатам проведенного моделирования можно утверждать, что при включенной СРПБЗ и соответствующей подготовке экипажа по использованию системы в полете она обеспечила бы предупреждение экипажа об опасности.
