praktijkproef met Enkamatten in
het Grevelingenmeer 1974-1985

verslag onderzoek

R 2350/H 321

april 1987

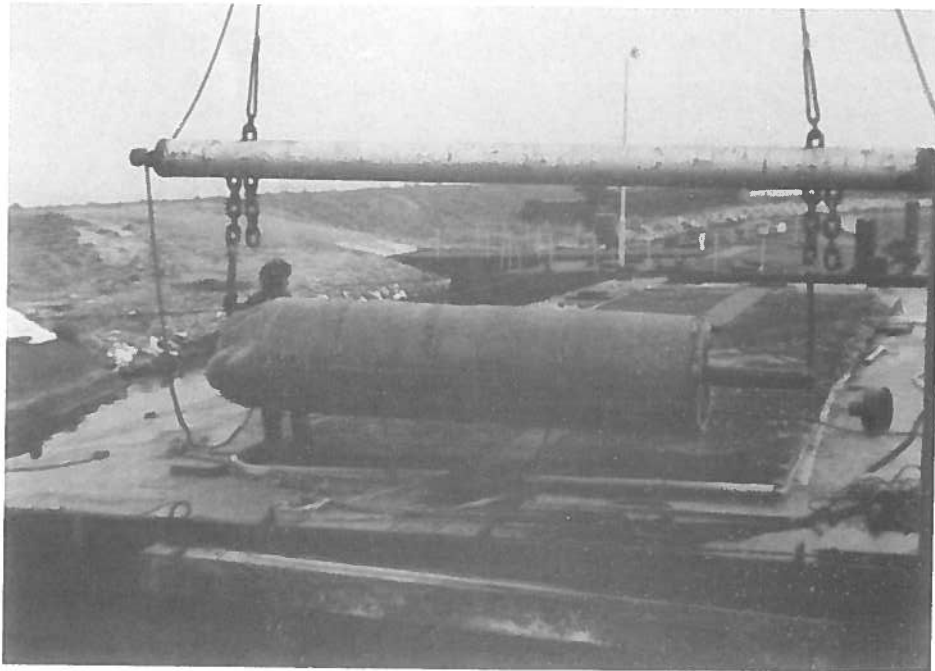
1. Oprollen van de matten aan boord van het ponton

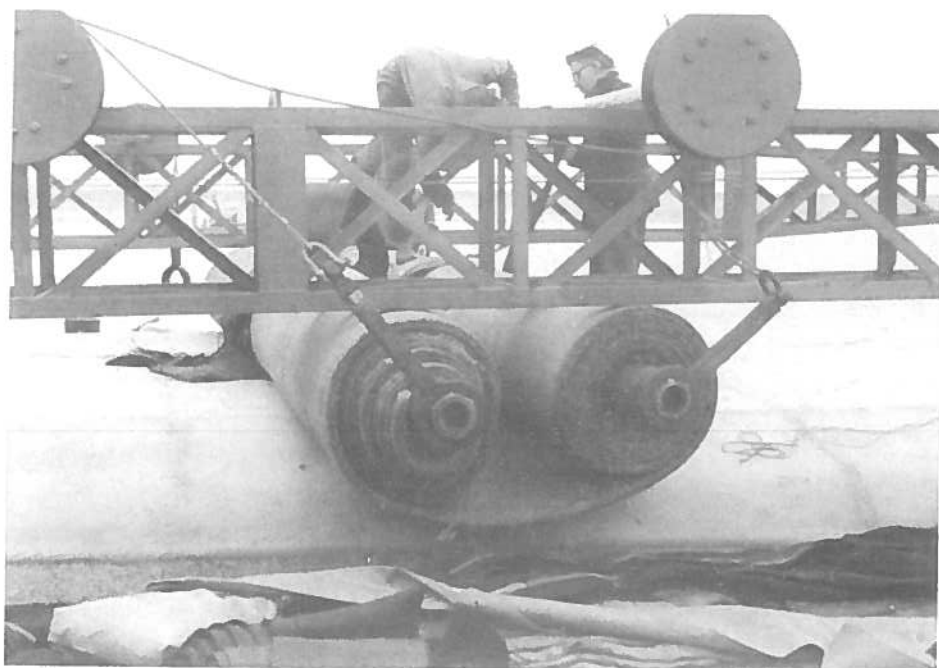
2. Bevestigen van de opgerolde volle mat aan het legframe

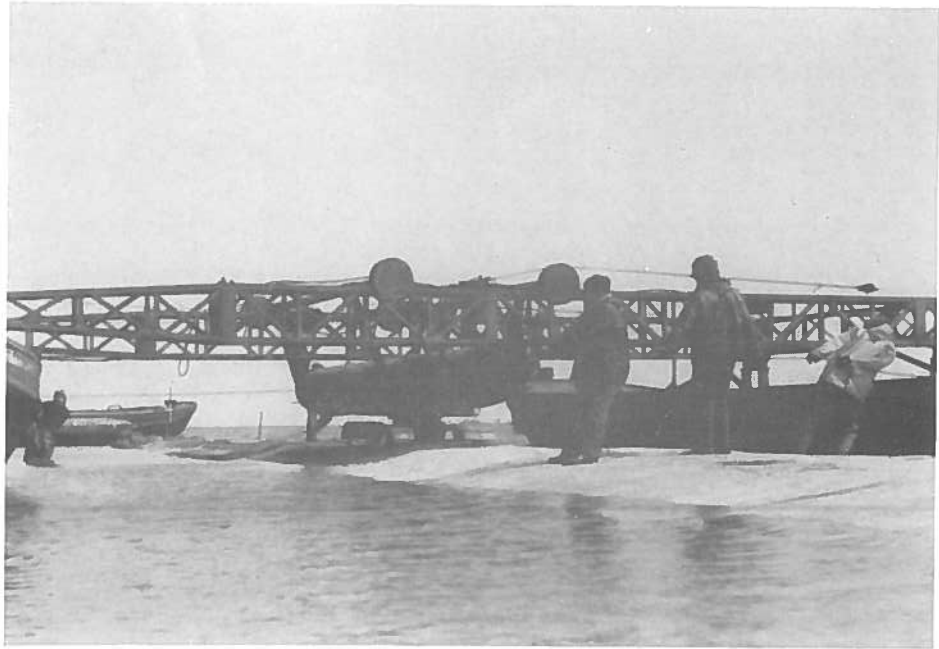
3. De mat wordt boven zijn plaats gevaren

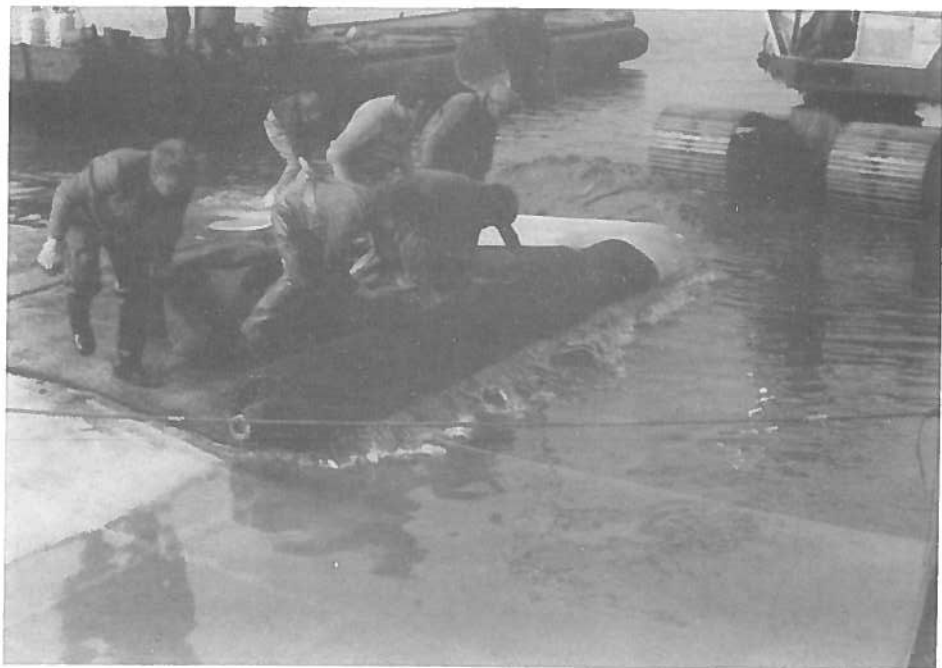
4. Uitrollen van de mat over de zanddam

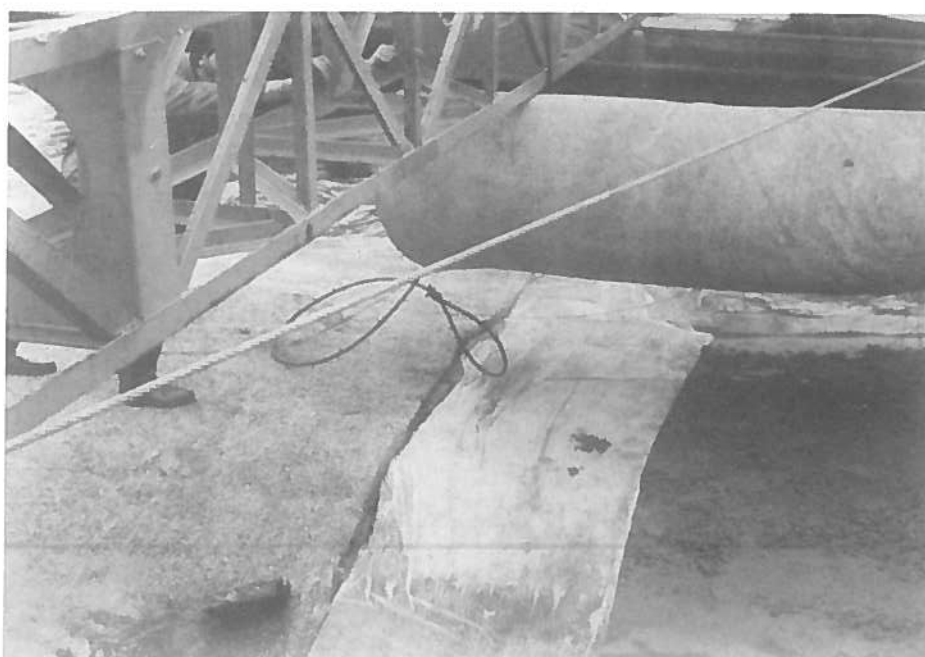
5. De nieuwe mat boven zijn plaats. Het nylondoek onder de te maken las is duidelijk zichtbaar

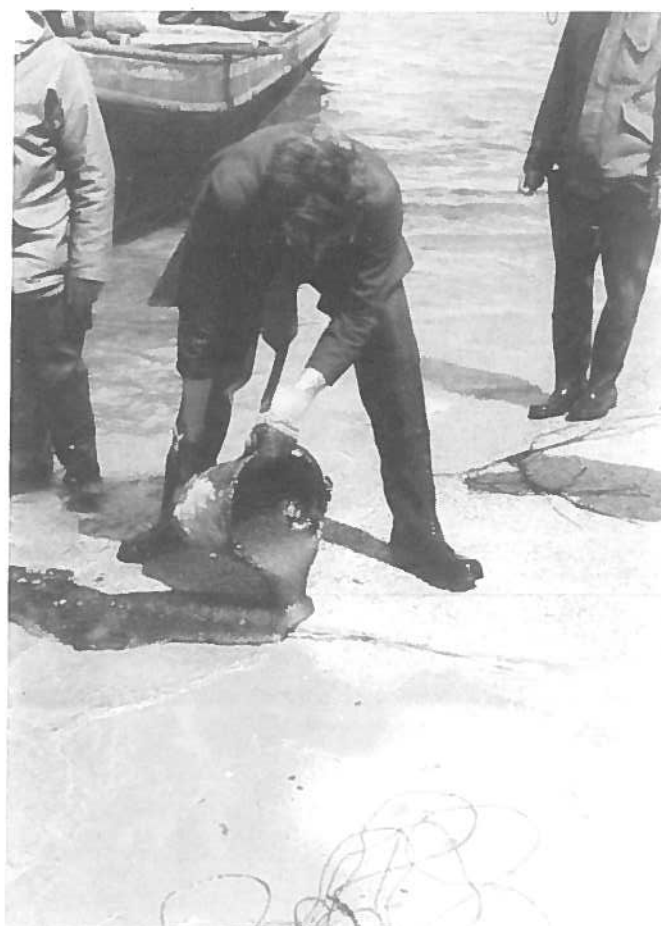
6. Vullen van de naad tussen de matten met gietasfalt
