La azulejería de los paños parietales exteriores del Cenador de Carlos V, en el Alcázar de Sevilla. Estado de conservación y propuesta de intervención.

GRADO EN CONSERVACIÓN Y RESTAURACIÓN DE BIENES CULTURALES

TRABAJO FIN DE GRADO CURSO 2017-2018

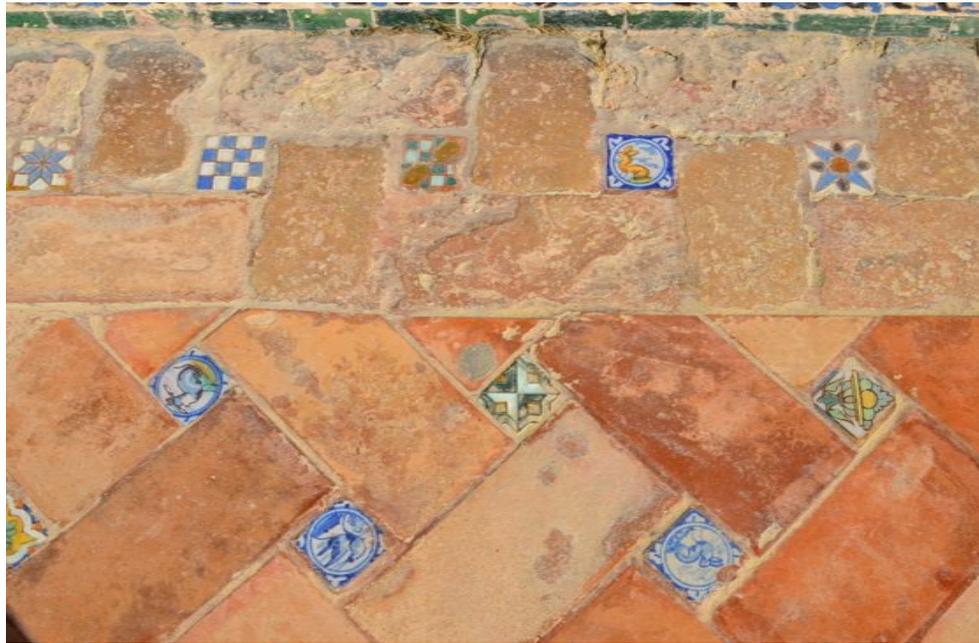
*Fotografía nº 3. Vista de los pavimentos de diferentes épocas.
La zona que se observa en la parte superior es la que está actualmente en peor estado de conservación y es el original. El de la zona inferior es una reposición moderna del 1998.*

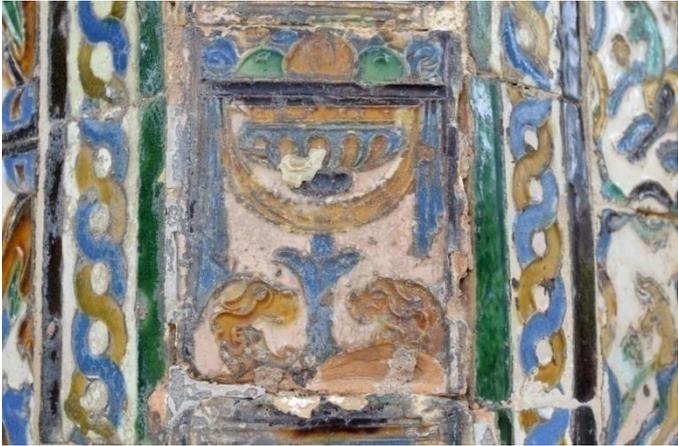
<p><i>Frutero. Tiene adherido un chicle. Mide 13x 16 centímetros.</i></p>
--	---	--	---

La presencia de objetos extraños como chicles, pinturas de ventanas, grapas o puntillas metálicas oxidadas, se eliminarán en el caso en el que sea fácil su extracción. Si fuese complicada esta operación y pudiese producir daños, se estabilizarán los clavos con algún producto que pare la corrosión.

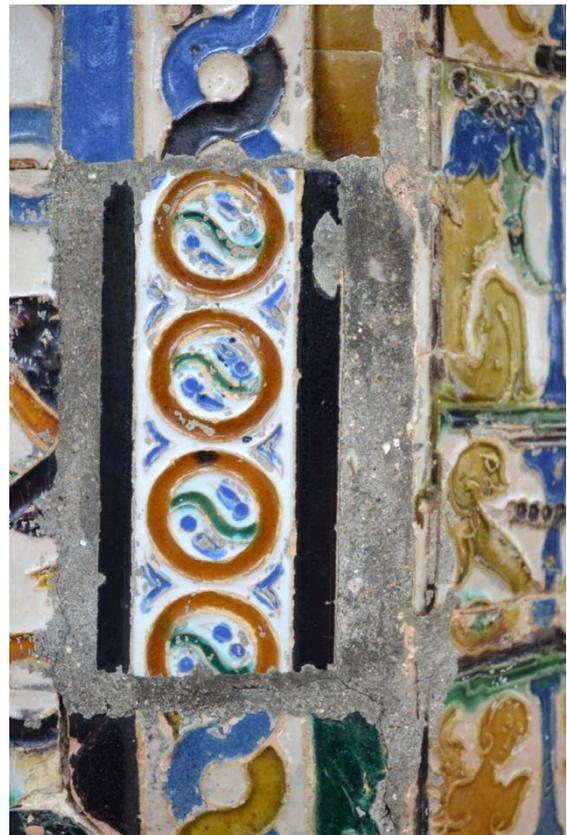
Otra de las reposiciones, esta vez evidente por el empleo del cemento para adherirlo al muro. Mide 14 x 6 centímetros.

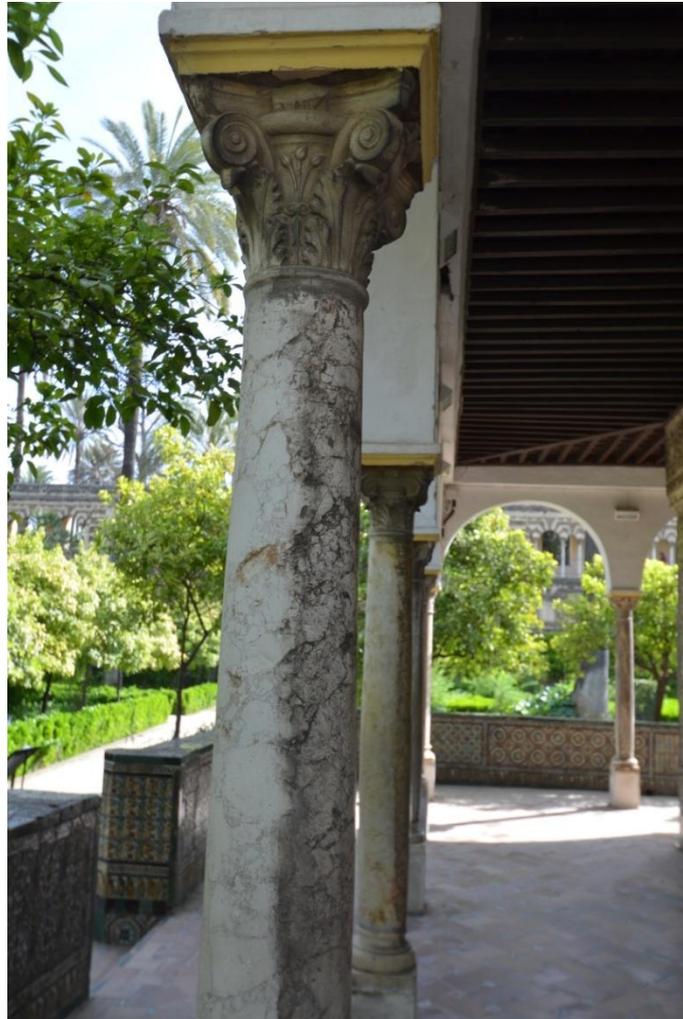
Fotografía nº 7 Columnas ennegrecidas en el interior por la combinación de agua y partículas de polvo.

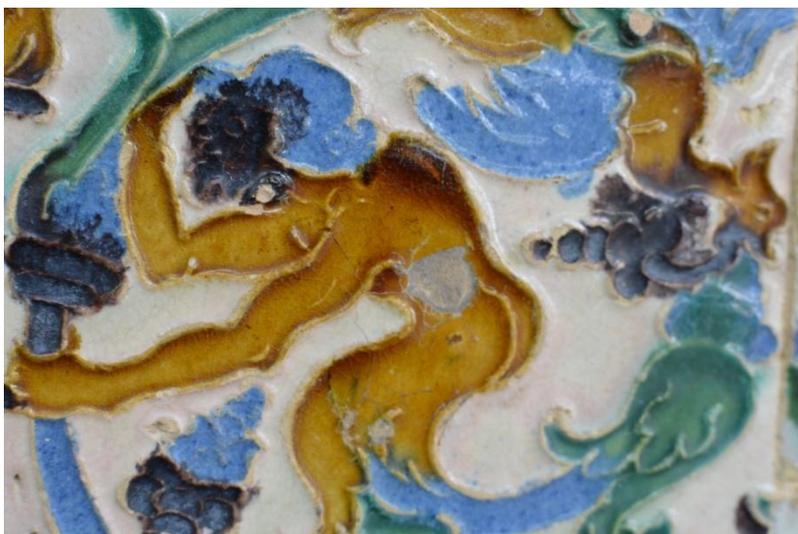
Lagunas

Las lagunas afectan a cada uno de los azulejos. Es difícil encontrar un azulejo sin esta alteración aunque sea minúscula. **Daño físico.**

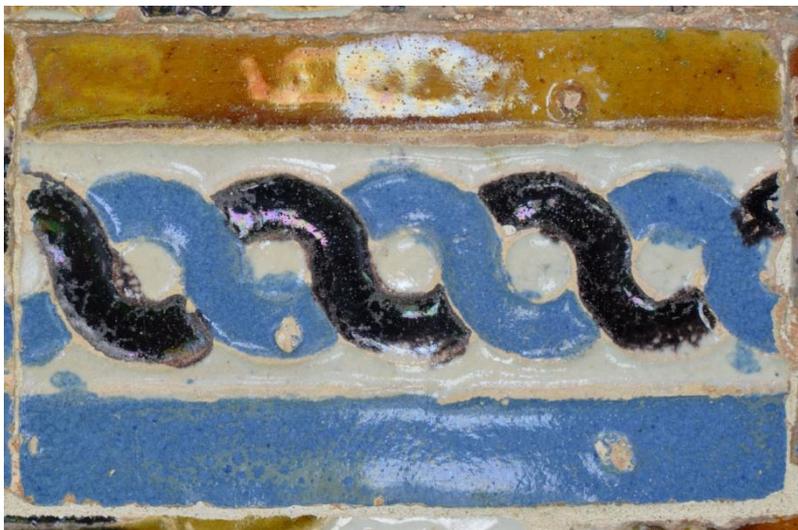
Los aliceres se utilizan para separar los azulejos en el horneado y que no queden pegados los azulejos, destrozando el vidriado por completo. De esta forma solo se ven afectadas tres picaduras. En algunos azulejos se observa más este daño y en otras casi que no se encuentra presencia de estas pequeñas lagunas. **Daño físico.**

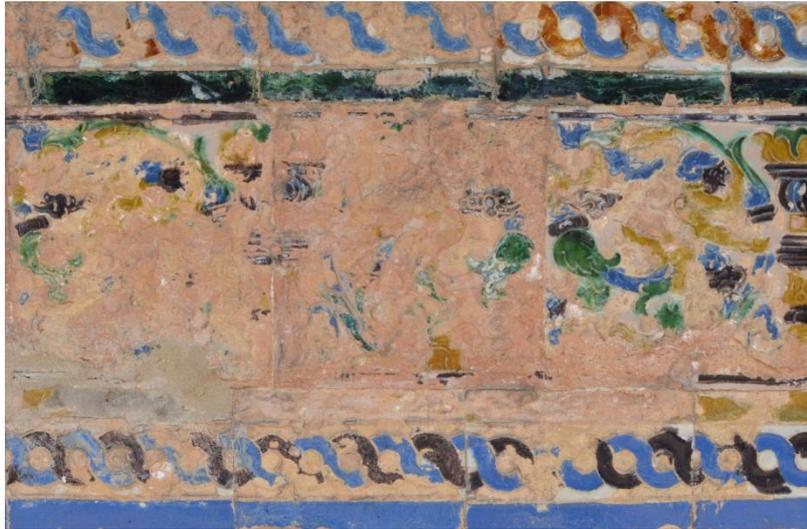
Las zonas más desgastadas son el alzado Sur y las zonas inferiores de los alzados Oeste y Este, sobre todo las más cercanas al alzado Sur. **Daño físico.**

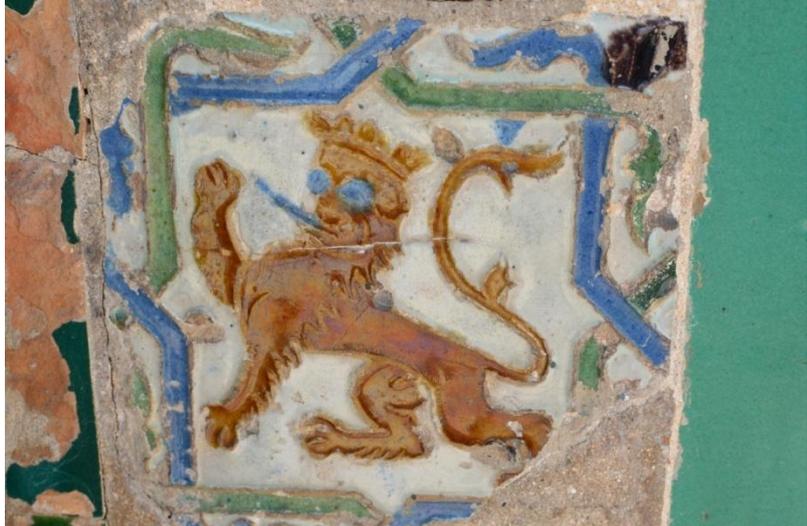
Fisuras

No existe una zona más afectada que otra, es un daño en azulejos aleatorios. No todos presentan este tipo de patología. Este azulejo forma parte de la heráldica que rodea a la puerta Sur. La fisura podría haberse producido por un roce al entrar en la habitación o por su propio envejecimiento natural. **Daño físico.**

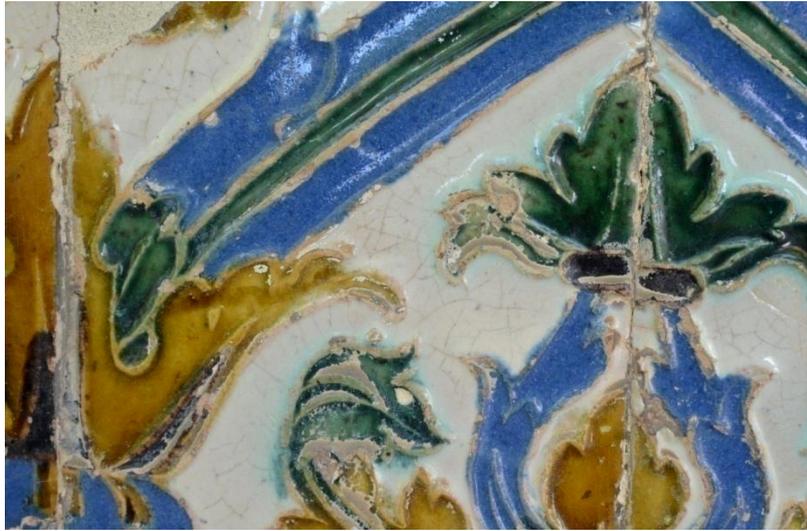
En esta imagen se observa el craquelado por envejecimiento natural. Una prueba de autenticidad. Daño químico.

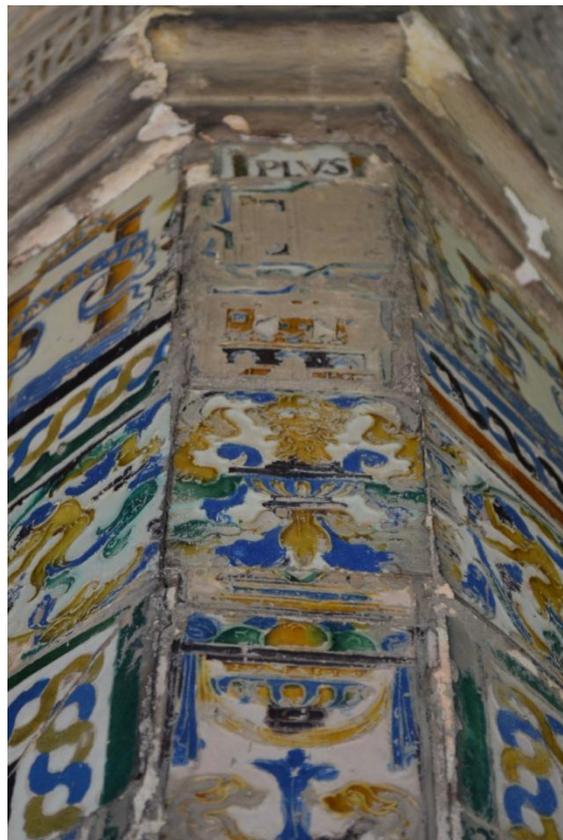
En esta imagen se puede ver en la esquina Sureste el tono gris opaco que provocan las sales insolubles sobre el vidriado. Daño biológico.

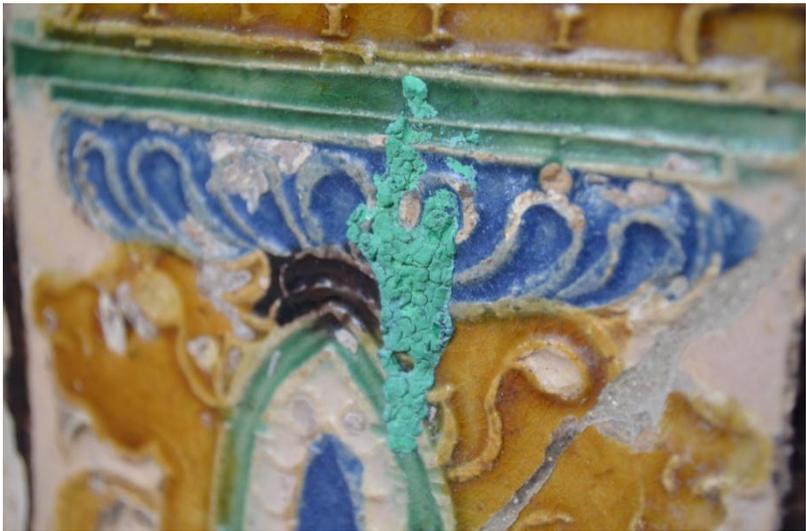
<p>Suciedad extraña acumulada sobre la superficie del azulejo. En el alzado Este. Daño antropológico.</p>
<p>Decoloración del dibujo o alteraciones de color</p>

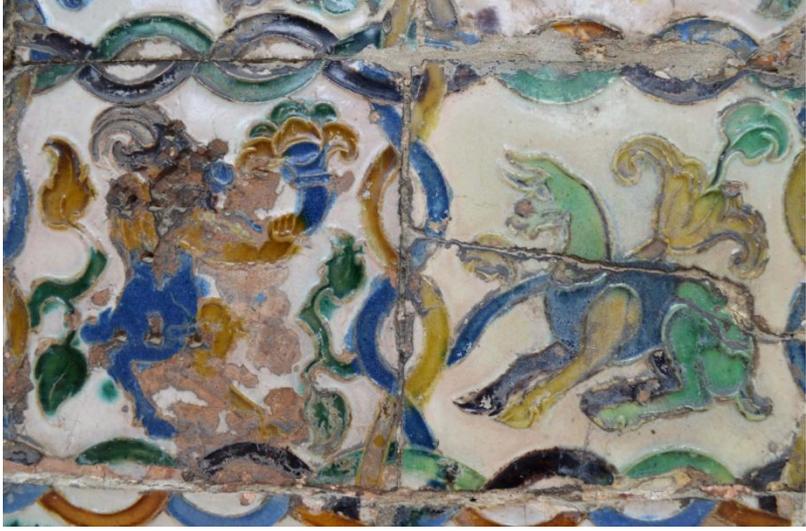
<p>Cambio de color en un azulejo, en el paño del alzado Sur. Se encuentran varios en este estado por todo el Bien. Podría haber sido provocado por la luz del sol o por un fallo de fábrica. Daño químico.</p>

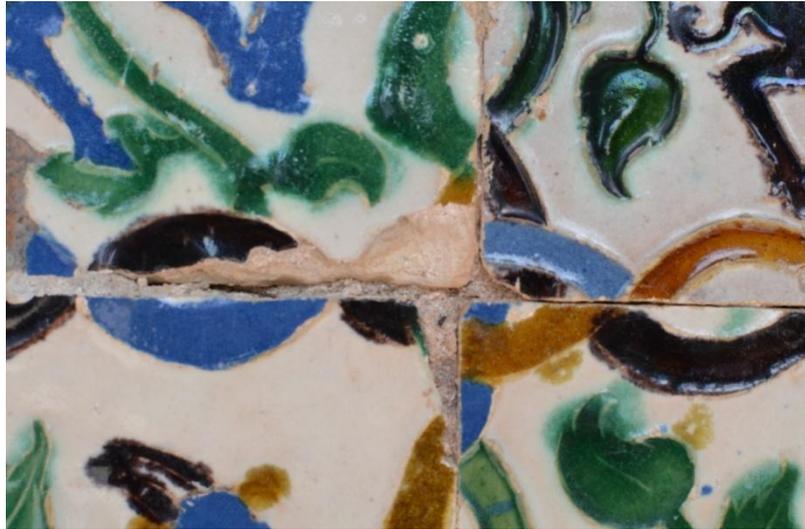
No solo afecta al esmalte, la mayoría de las veces que aparece esta alteración, también daña el bizcocho. Se trata de una alteración muy común en las piezas repuestas. **Daño físico.**

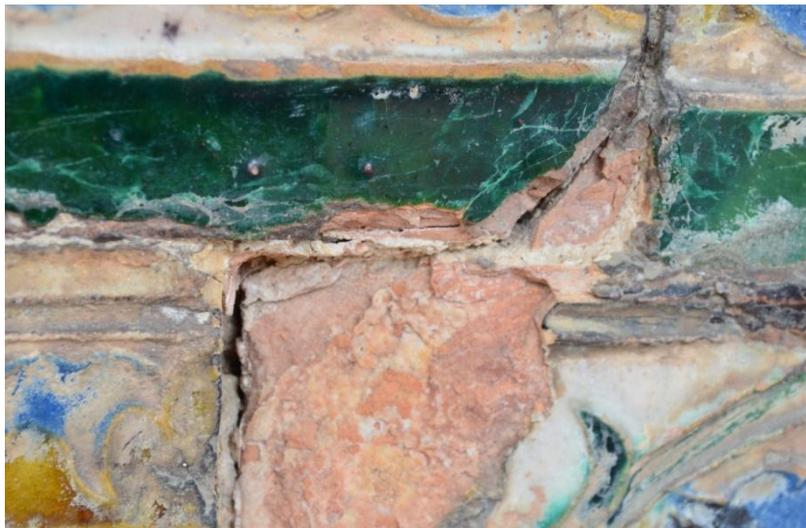
Pérdida de la pasta cerámica en una zona donde hay problemas de sales solubles. **Daño físico.**

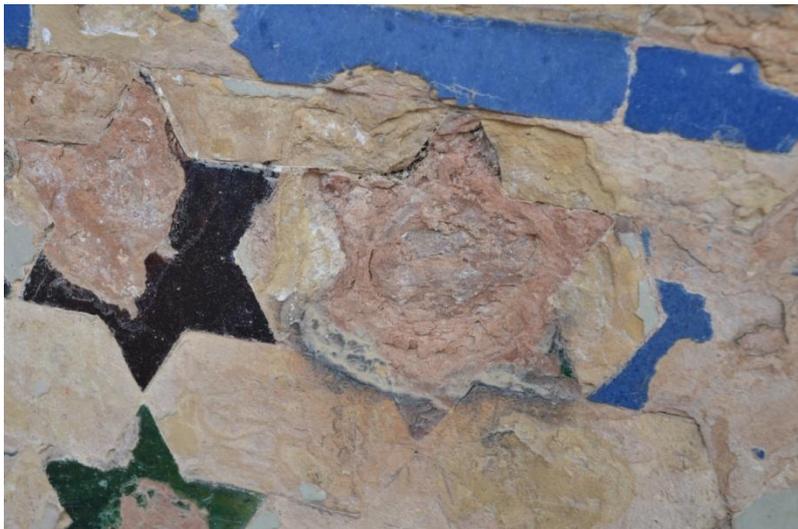
La pérdida del material y la falta de mantenimiento del monumento hacen que se depositen las partículas de polvo en las grietas y recovecos del material. **Daño biológico y antropológico.**

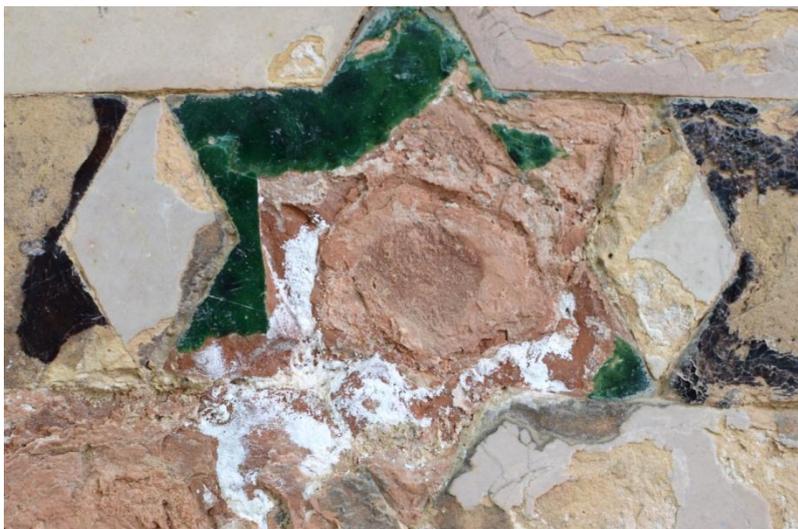
Las sales solubles se encuentran en la franja inferior de los alicatados y afectan sobre todo al bizcocho más pulverulento. **Daño biológico.**

que el agua no elimina directamente este tipo de sales y los medios químicos son más lentos y no garantizan su eliminación. Se cepillarán las capas más finas y las más gruesas se intentarán fracturar con escalpelos o medios mecánicos más avanzados. Si fuese necesario el uso de métodos químicos, se utilizarán los disolventes menos agresivos, y siempre se hará una prueba que determine el más adecuado.

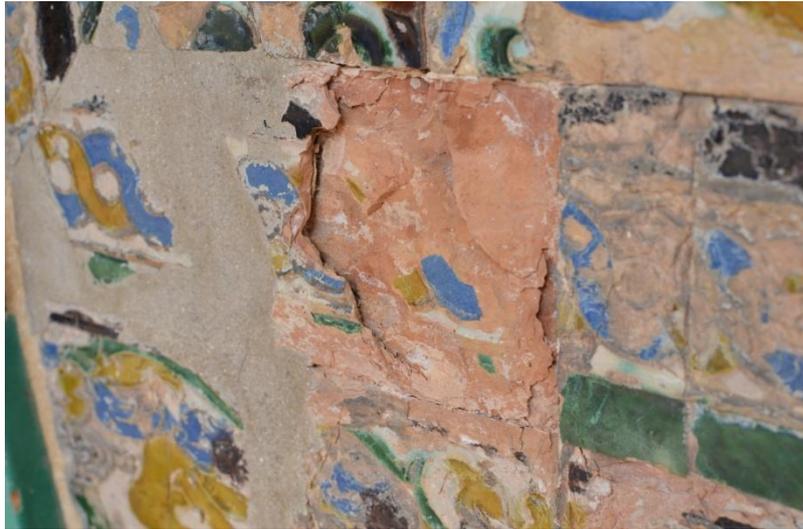
En esta imagen se ve la disgregación del bizcocho por la humedad. También se observa la reposición de mortero moderno a la izquierda. Tiene un color más grisáceo que el original. **Daño físico.**

Para combatir la pérdida de morteros, se revisarán las juntas utilizando un rascador que determine si el estado de los morteros es sólido o se disgrega. En las zonas donde se deshaga el mortero o no se encuentre demasiado compacto, se eliminará el mortero y se preparará uno de las mismas características, es decir, se estudiará el tipo de mortero y se realizarán varias pruebas hasta dar con el mortero ideal. Si son morteros de cal, se rellenarán las juntas con otro mortero de cal. Se sellarán las grietas y fisuras, sin tapar las grietas estructurales, que nos revelarán los asentamientos o movimientos del conjunto.

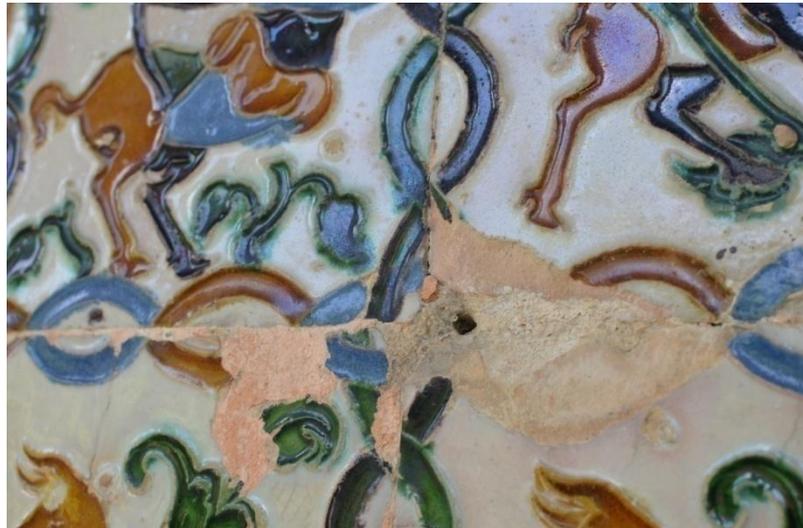
Los insectos acceden a las partes donde el mortero ha sido muy disgregado y construyen sus propios nidos. Puede parecer inofensivo, pero el movimiento y la presencia de los insectos provocan pérdidas de material a largo plazo. **Daño biológico.**

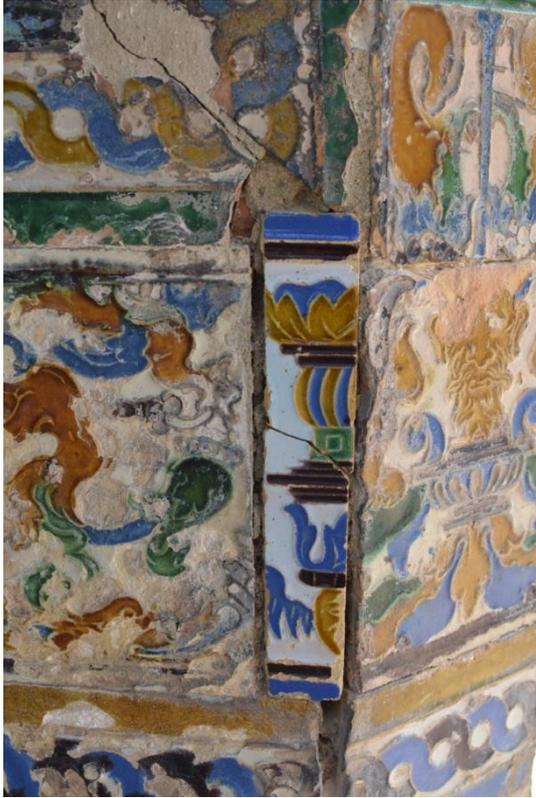
<p>Las zonas más afectadas por la humedad son las más próximas al suelo, las partes bajas de la jamba que rodea la puerta y las partes inferiores de las ventanas. El mortero se disgrega en presencia de la humedad y los cambios de temperatura. Daño físico.</p>
<p>Fisuras</p>

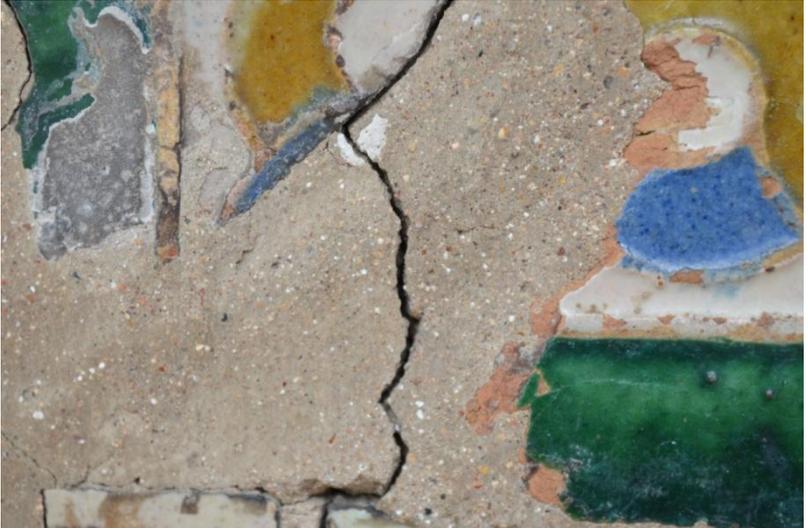
<p>En esta imagen se ve como el mortero moderno está agrietado. Podría haber sido provocado por los cambios de temperatura, por la humedad o incluso por el movimiento de los azulejos, al estar perdiendo el mortero. Daño físico.</p>

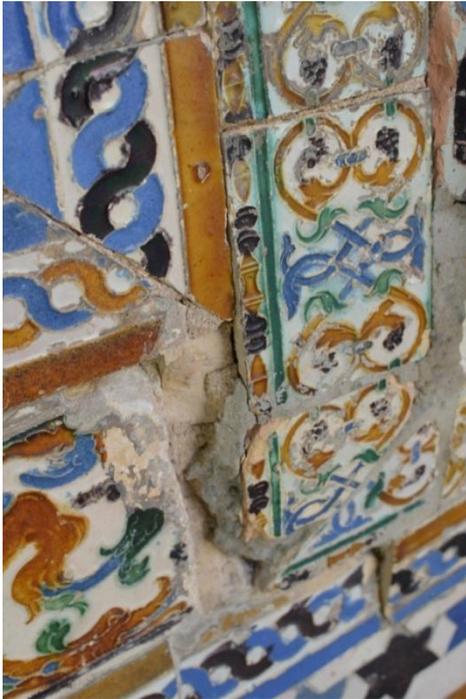
<p>La humedad se filtra en las zonas más bajas como las jambas de la puerta o los alrededores de las ventanas, disgregando el mortero y produciéndose deformaciones en el muro. Daño físico.</p>
<p>Faltante de piezas</p>

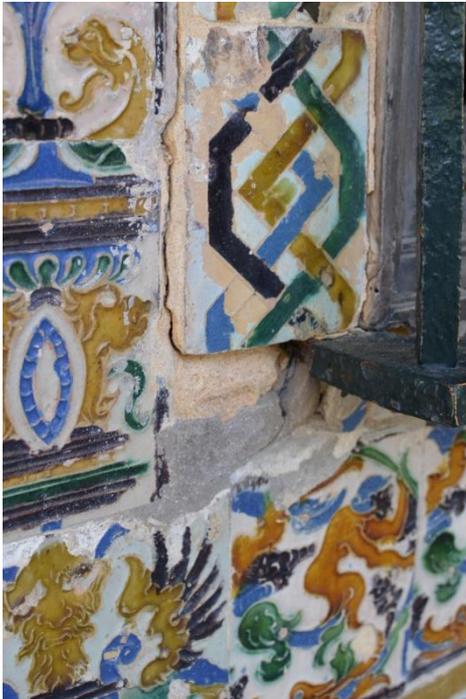
<p>Hueco entre azulejos por la pérdida de material. Daño físico.</p>
