LA MURALLA NAZARÍ DEL ALBAICÍN DE GRANADA

Conocimiento y restauración

TESIS DOCTORAL
Diciembre 2015

Doctorando: José Manuel López Osorio
Directores: Camilla Mileto y Fernando Vegas

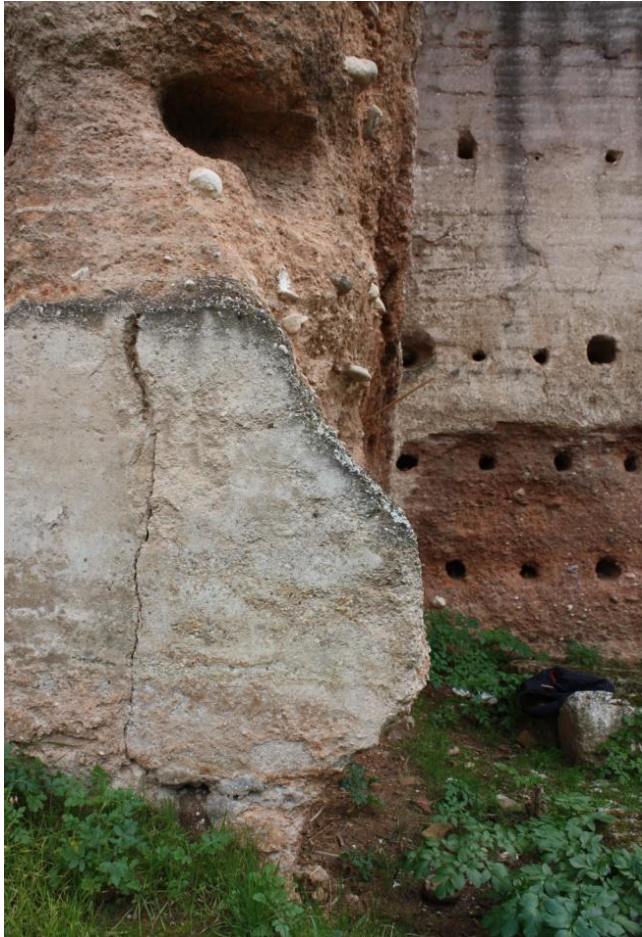
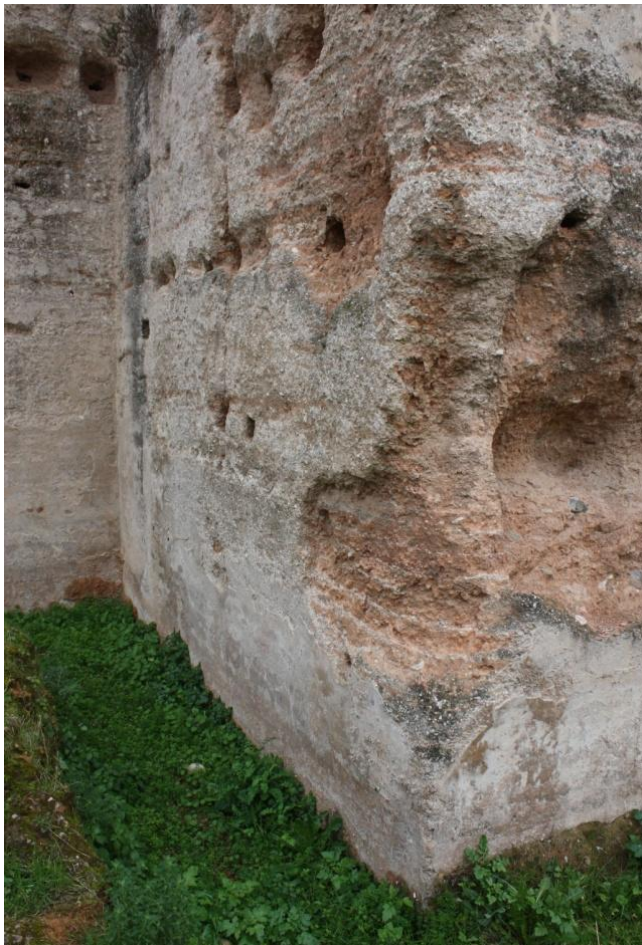
Figura 4.8. Detalle de paramento en torre E. La pérdida de la costra superficial permite distinguir las diferentes tongadas así como la diferencia de materiales

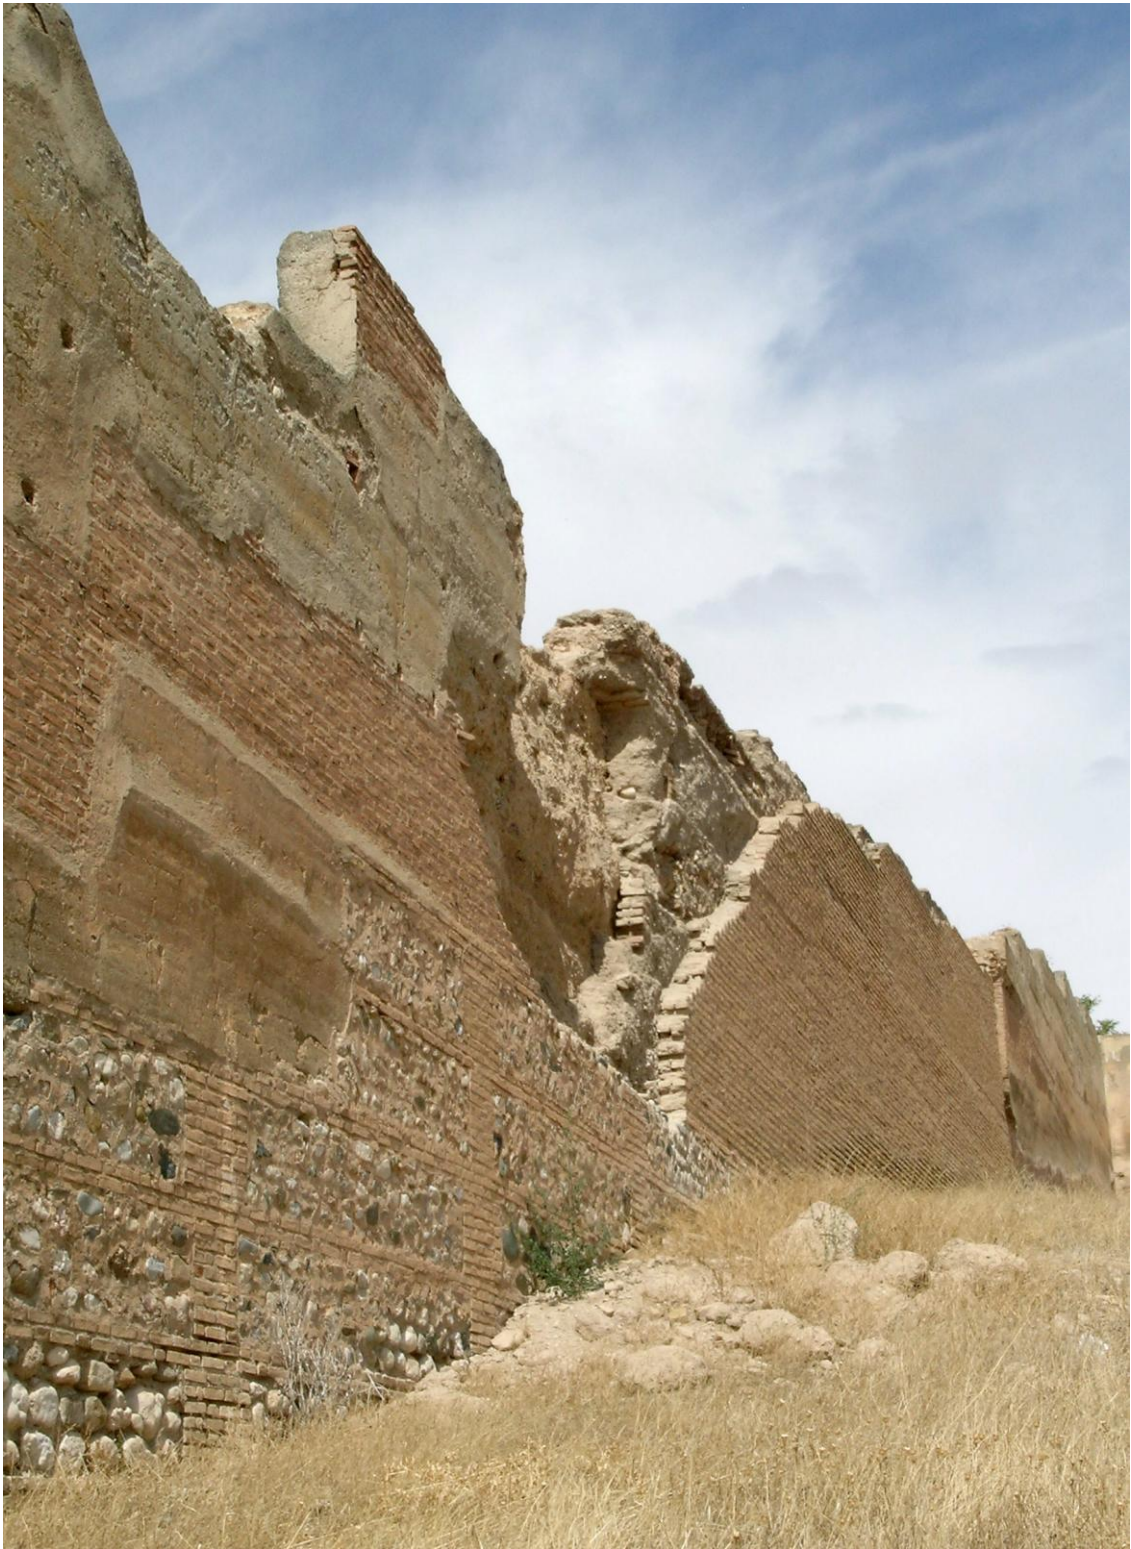
Figura 5.9. Prieto-Moreno. Consolidación y reintegración de perfiles con fábrica de ladrillo (a) y recalce con fábrica de mampostería y ladrillo (b). Sector de San Miguel Alto

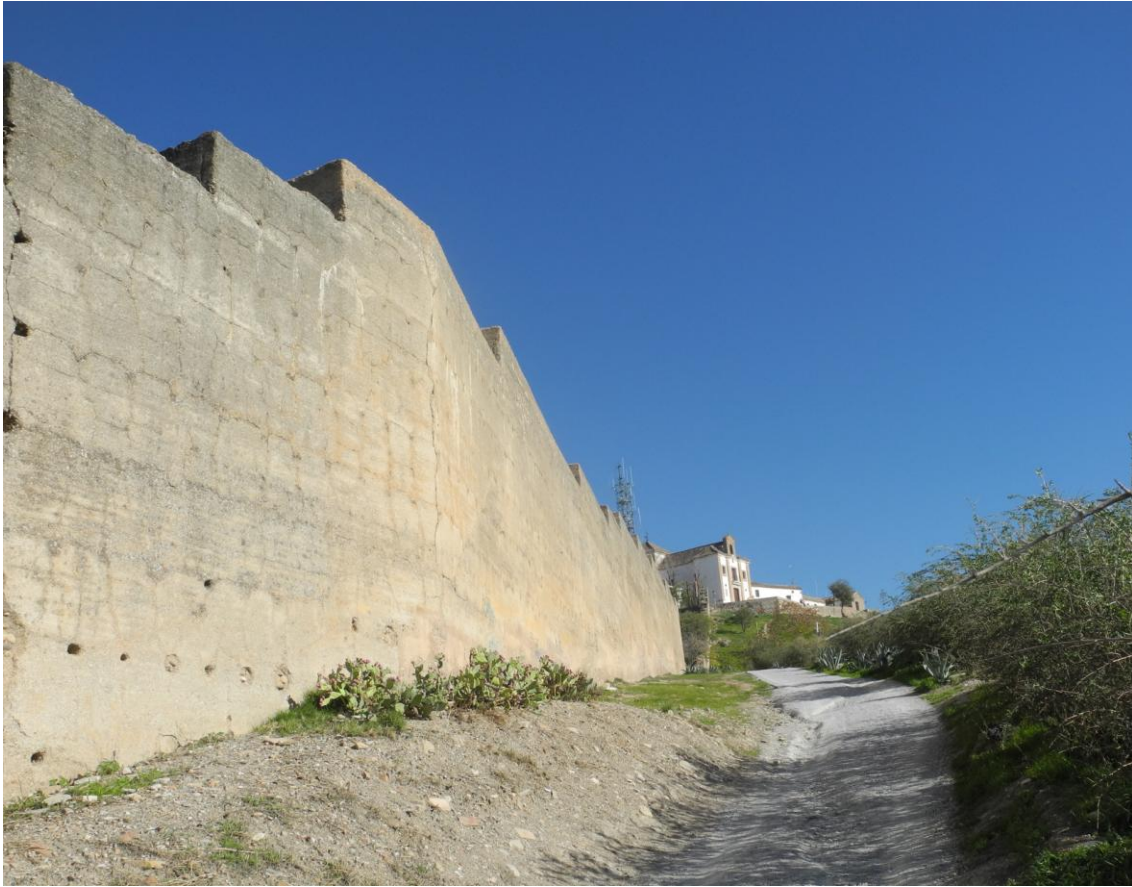
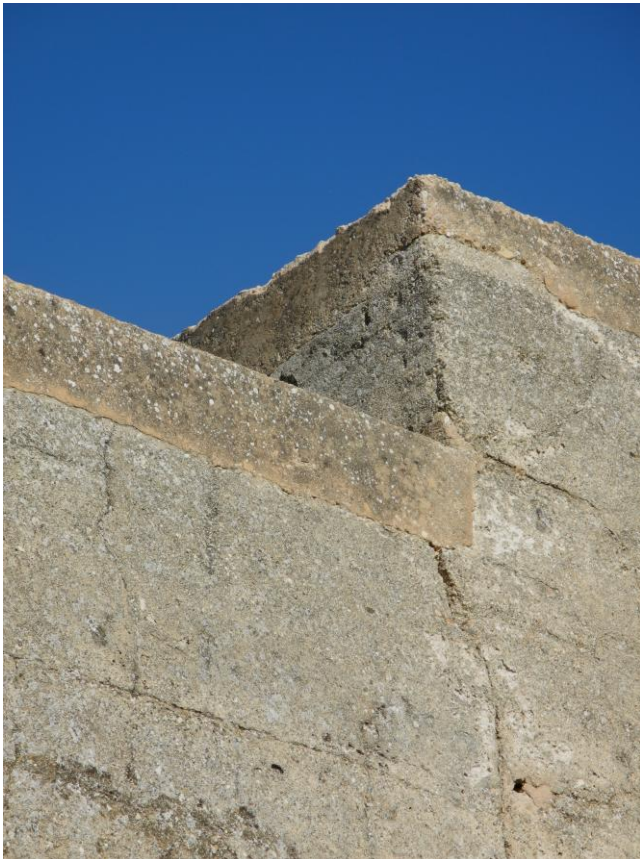
Figura 5.10. Prieto-Moreno. *Sectores degradados*. Sector de San Miguel Alto

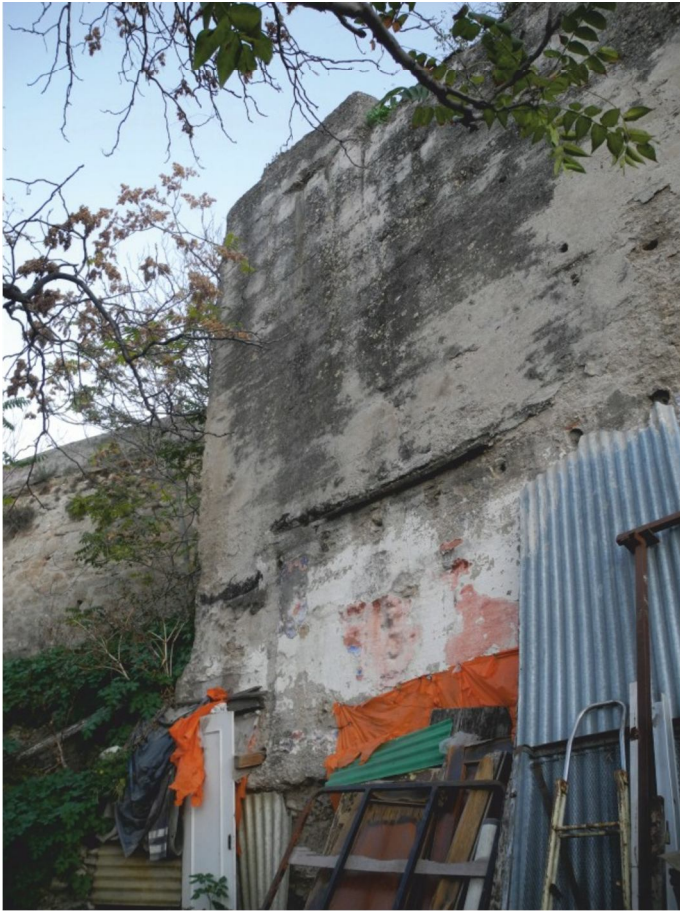
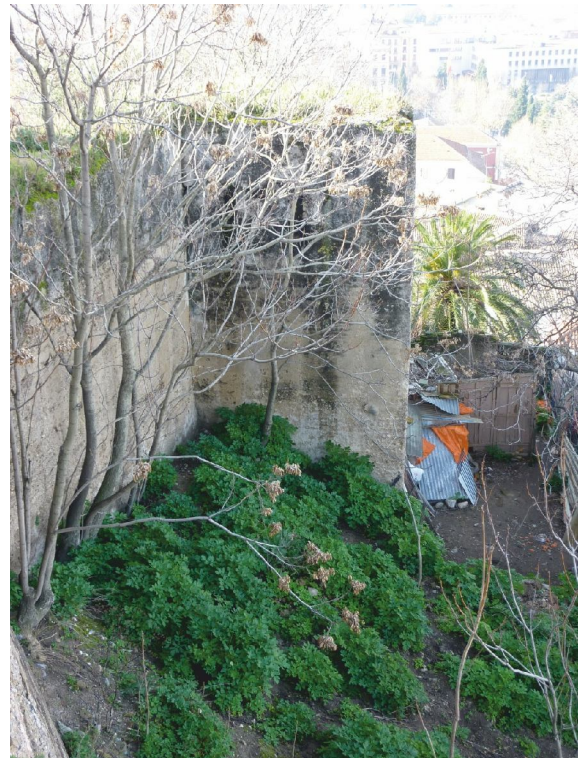
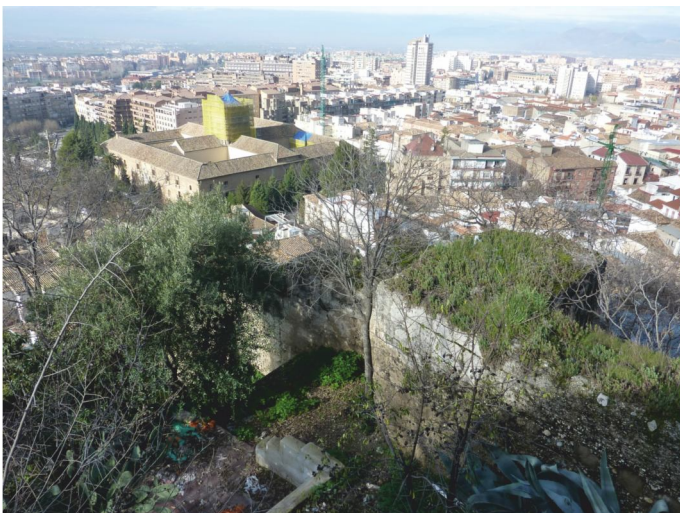
FICHA: 2c

MODIFICACIONES Transformaciones	Descripción:
INTERVENCIONES Restauración	Descripción:
Actuación entorno	
ESTADO ACTUAL Estado de degradación	Descripción: Presencia de musgos y líquenes. Pérdida de costra. Pérdida de masa en el muro.

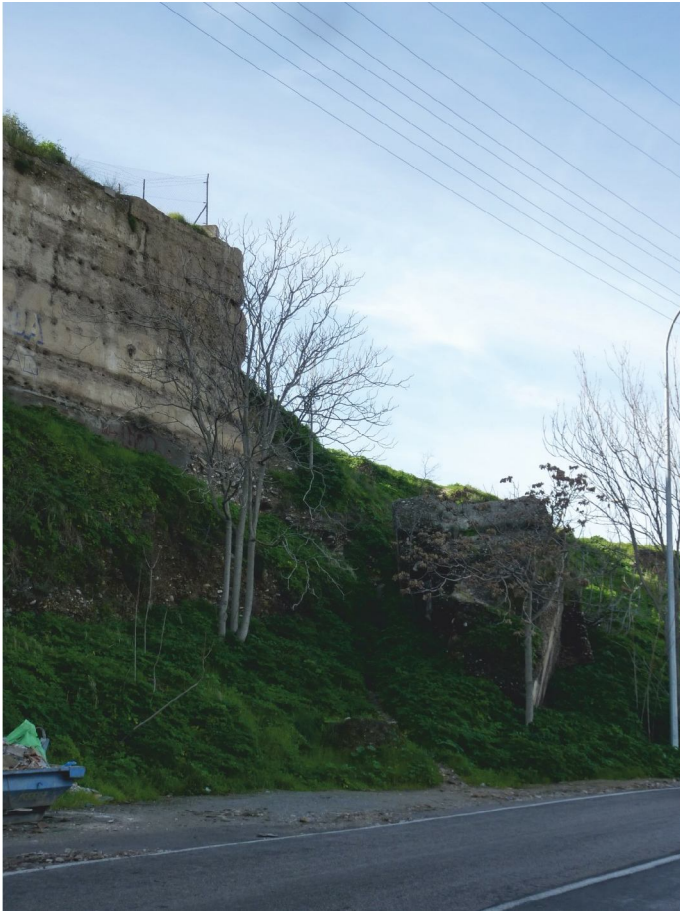
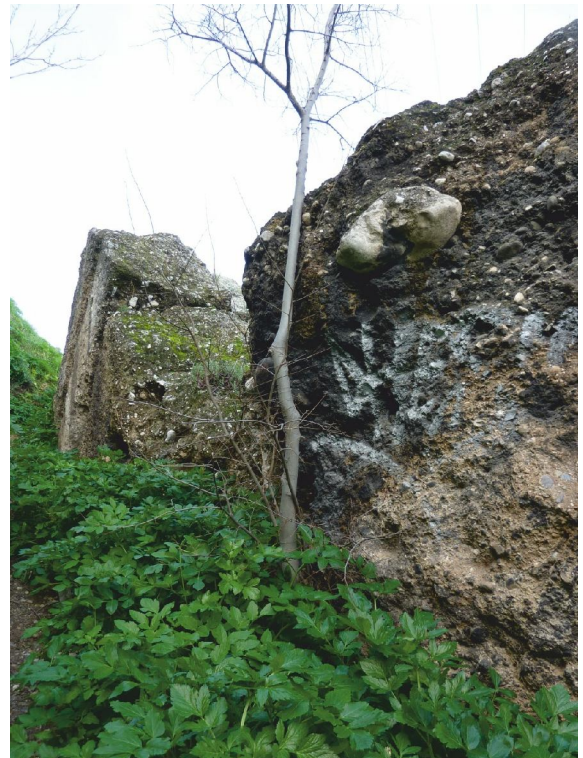
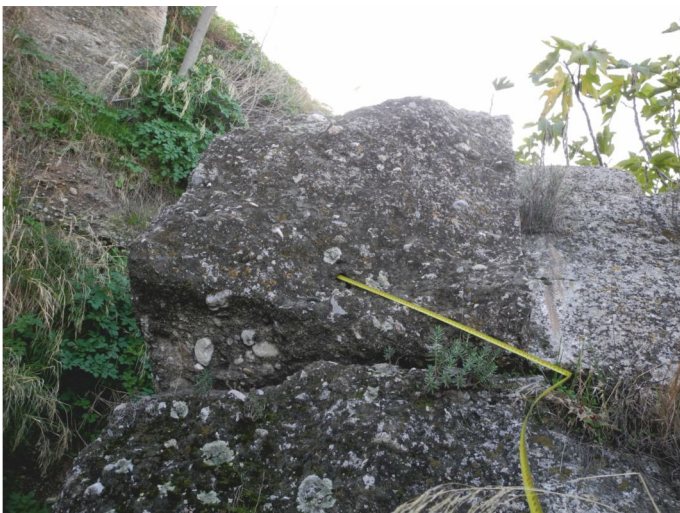
FICHA: 2f

MODIFICACIONES Transformaciones	El quiebro ha perdido su localización original	Descripción:
INTERVENCIONES Restauración		Descripción:
Actuación entorno		
ESTADO ACTUAL Estado de degradación	Desplazamiento del quiebro Fractura del bloque Musgos y líquenes en el paramento

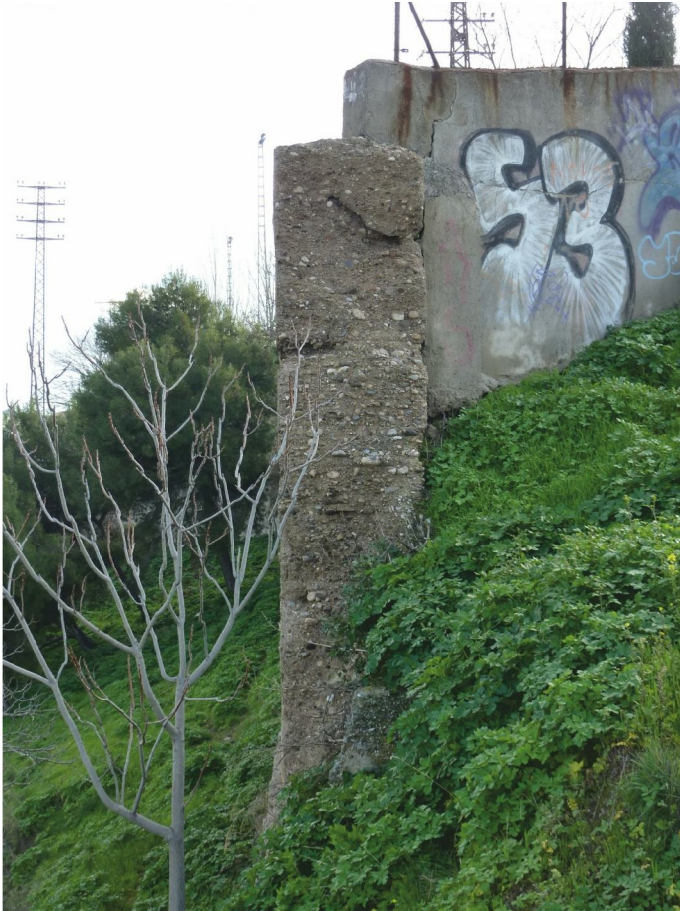
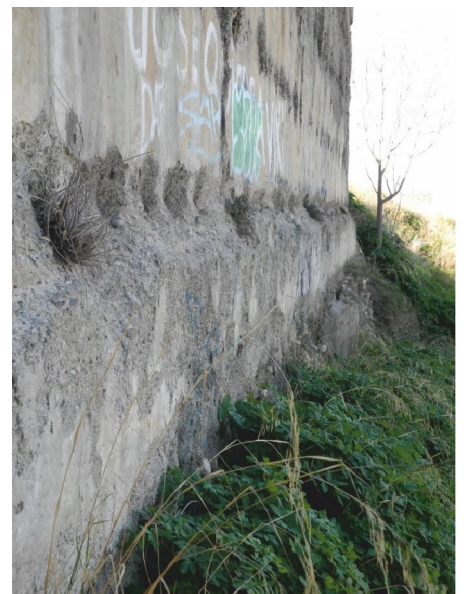
FICHA: 2g

MODIFICACIONES Transformaciones		Descripción:
INTERVENCIONES Restauración	Prieto-Moreno 1958-69	Junto a la Ref. 16 existe una reparación superficial para consolidar el talud de la formación Alhambra, que se llevó a cabo mediante una capa de mortero de cemento. En los sectores con más pérdidas se colocaron fragmentos de ladrillo de 28x14x5 cm recibidos con mortero de cemento.
Actuación entorno		
ESTADO ACTUAL Estado de degradación	<p>La reparación se encuentra deteriorada y desplazada sin adherencia a la base, ya que se trata de la formación Alhambra. Erosión y pérdida de costra. Grietas.</p> <p>Vegetación de pequeño porte en la coronación, en las grietas y mechinales, especialmente en la mitad cerca de la Ref. 17.</p> <p>Presencia de musgos y líquenes en la parte alta. Existencia de elementos añadidos.</p> <p>Un muro de cerramiento de bloques de hormigón apoya sobre la coronación del lienzo junto a la Ref. 16. Grafitis modernos.</p> <p><u>Riesgo de inestabilidad estructural</u> por erosión del talud de la formación Alhambra.</p>

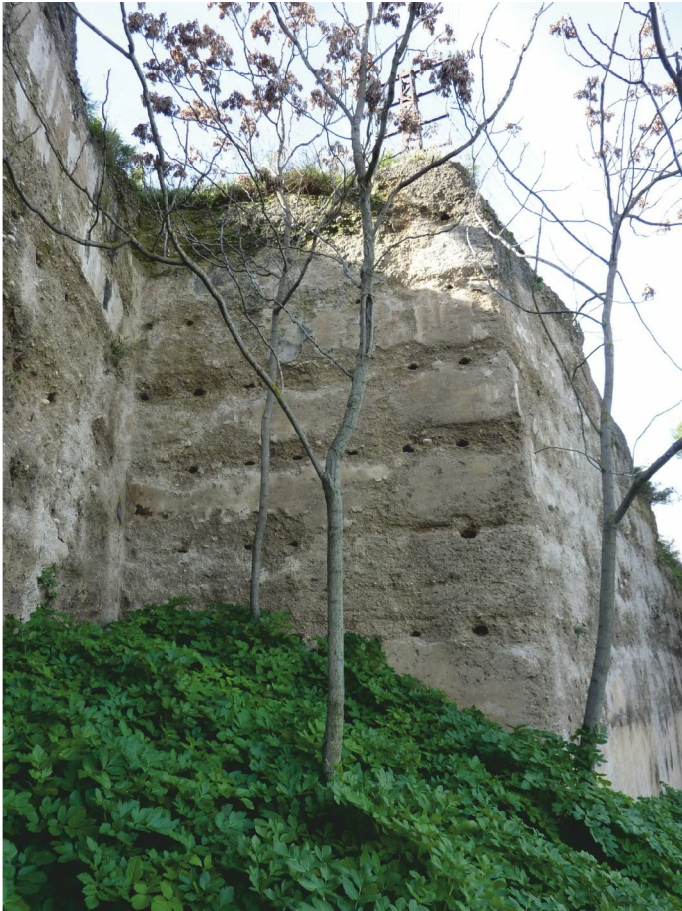
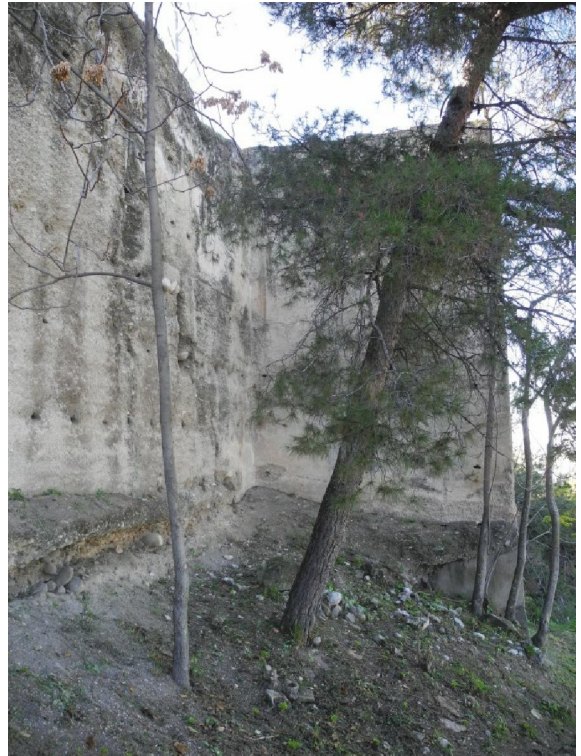
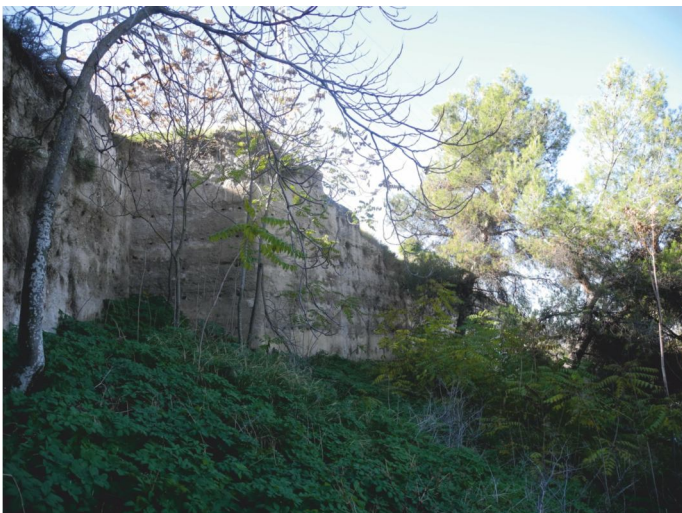
FICHA: 2h

MODIFICACIONES Transformaciones	Descripción:	
INTERVENCIONES Restauración	Descripción:	
Actuación entorno		
ESTADO ACTUAL Estado de degradación	Descripción: Perdida de la costra. Vegetación de pequeño porte en la coronación. Musgos y líquenes en la parte alta. Grietas

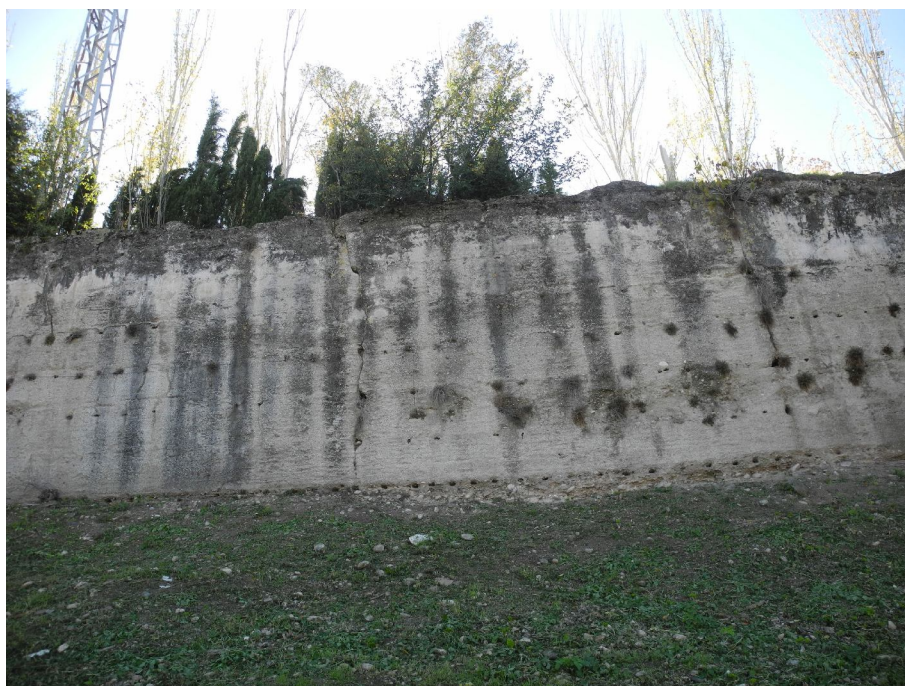
FICHA: 2k

MODIFICACIONES Transformaciones		Descripción:
INTERVENCIONES Restauración		Descripción:
Actuación entorno	F.J. Gallego Roca 2005-2009	
ESTADO ACTUAL Estado de degradación	Perdida de la costra. Grietas. Vegetación de pequeño porte en la coronación, en las grietas y mechinales. Musgos y líquenes en la parte alta. Invasión de hiedras y presencia de higueras. Existencia de elementos metálicos ajenos a la construcción.

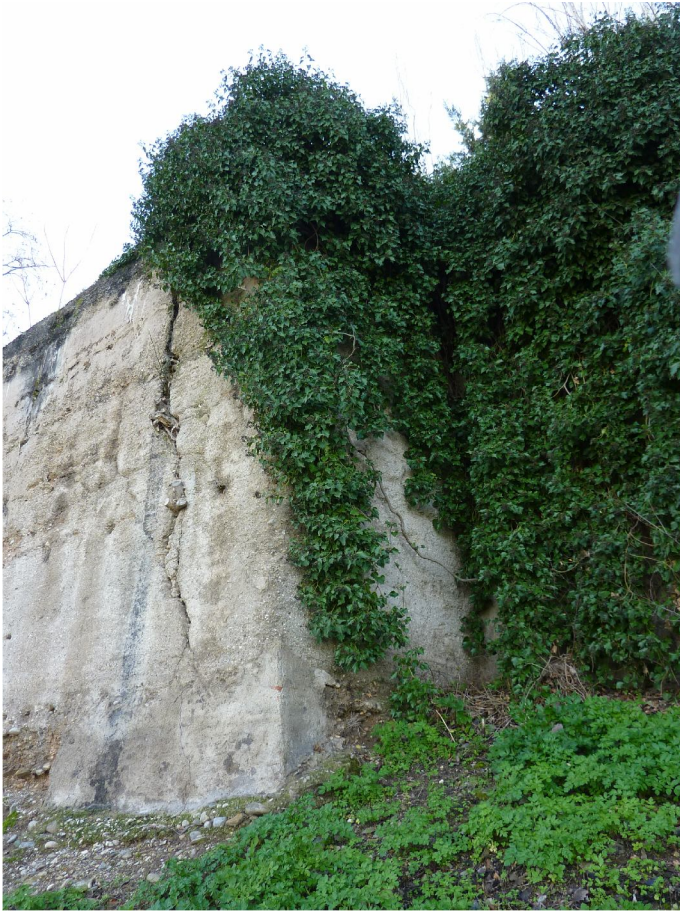
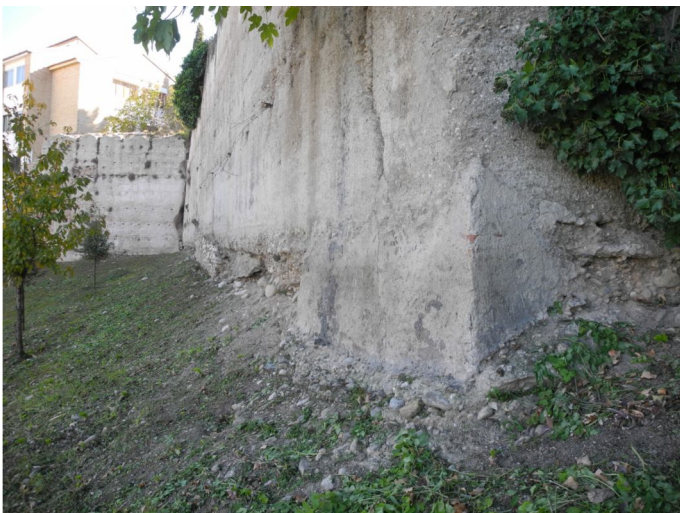
FICHA: 21

MODIFICACIONES Transformaciones		Descripción:
INTERVENCIONES Restauración		Descripción:
Actuación entorno	F.J. Gallego Roca 2005-2008	
ESTADO ACTUAL Estado de degradación	Vegetación parásita que afecta al paramento

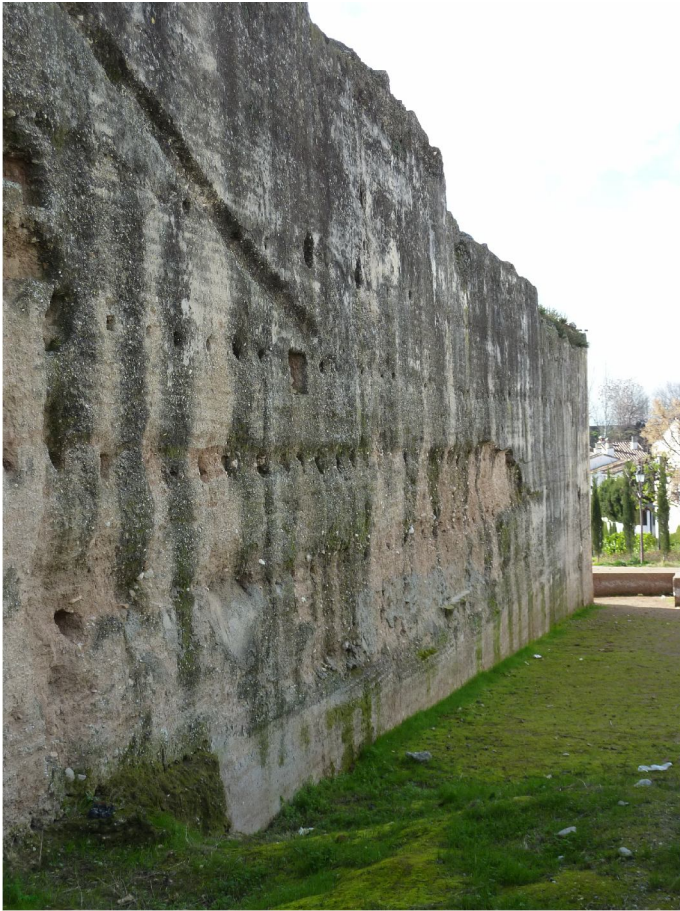
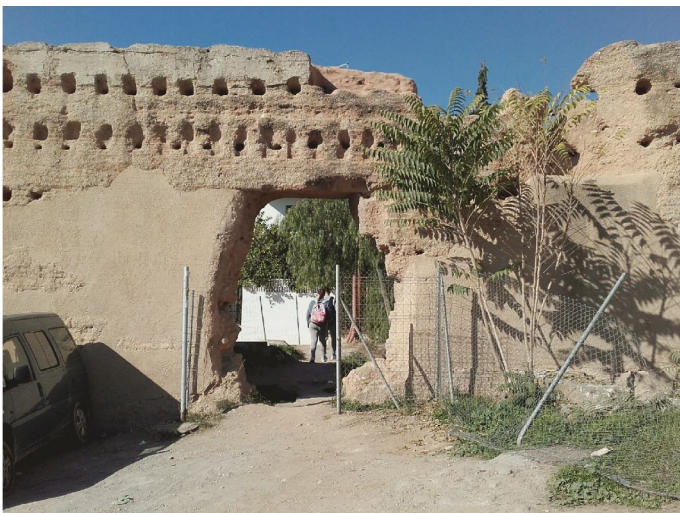
FICHA: 3c

MODIFICACIONES Transformaciones	Apertura de huecos, pasos y portillos	Apertura de hueco de paso
INTERVENCIONES Restauración	F.J. Gallego Roca 1998	Limpieza y restauración de lienzos y torres mediante lagunas de mortero rehundidas
Actuación entorno	F.J. Gallego Roca 2005-2008	
ESTADO ACTUAL Estado de degradación	Descripción: Musgos y líquenes en cara norte. Pérdida de masa de muro. Pérdida de costra. Pérdida de revestimientos intervenciones. Existencia de elementos ajenos a la construcción (dos atadores pasantes). Grafitis.

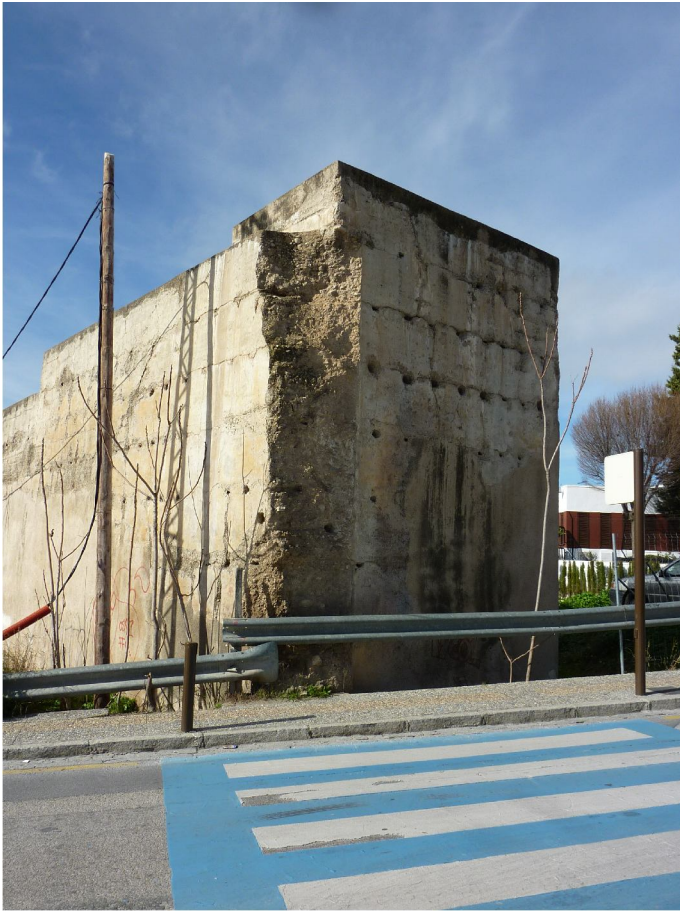
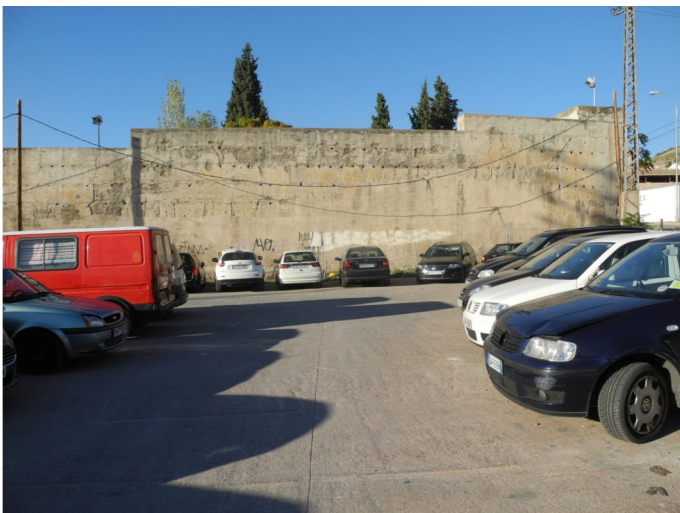
FICHA: 3e

MODIFICACIONES Transformaciones	Apertura de huecos, pasos y portillos	Apertura huecos Adosamiento de transformador de luz
INTERVENCIONES Restauración	F.J. Gallego Roca 1998	Limpieza y restauración de lienzos y torres mediante lagunas de mortero rehundidas
Actuación entorno		
ESTADO ACTUAL Estado de degradación	Descripción: Musgos y líquenes. Pintadas. Grietas. Grafitis modernos (intramuros). Pérdidas de costra. Pérdida de masa. Transformador de luz cabalgando sobre el lienzo. Vegetación en coronación.

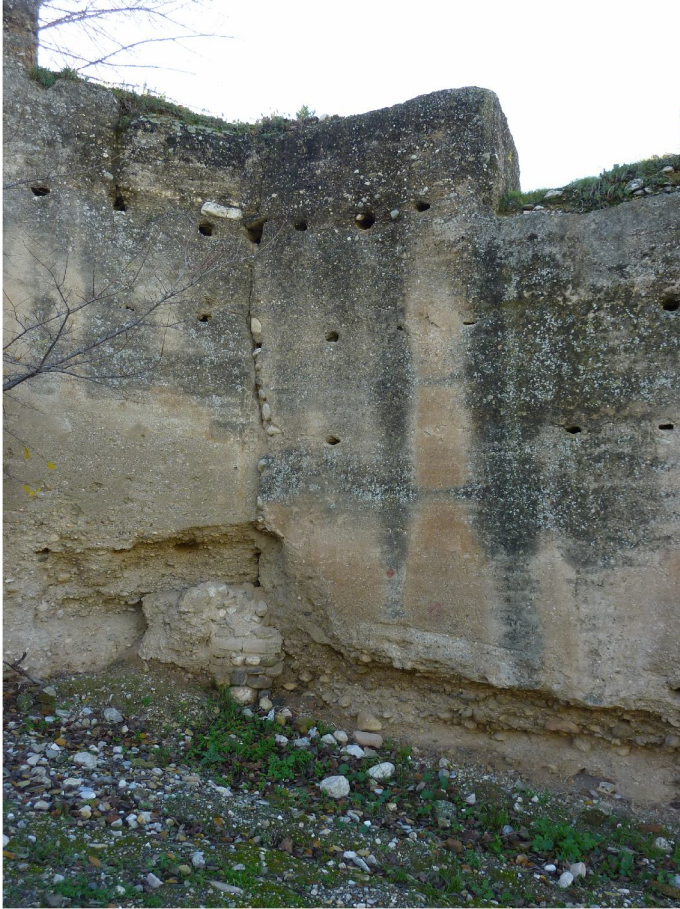
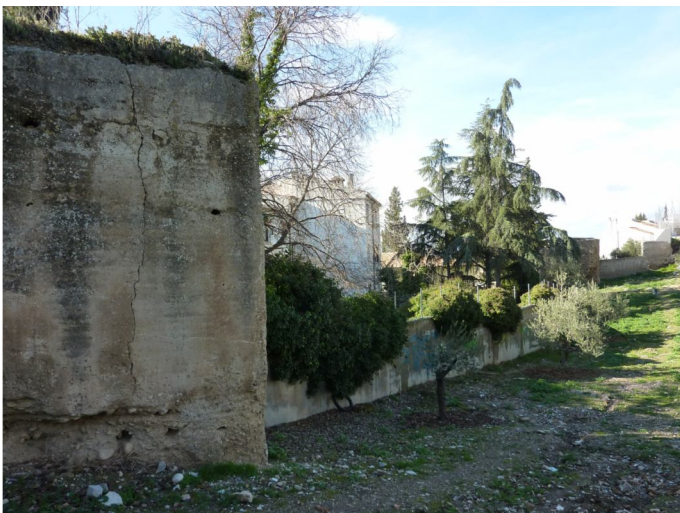
FICHA: 4e

MODIFICACIONES Transformaciones	Descripción:	
INTERVENCIONES Restauración	Descripción:	
Actuación entorno		
ESTADO ACTUAL Estado de degradación	Descripción: Vegetación en coronación. Descalce de base. Pintadas. Pérdida de costra.

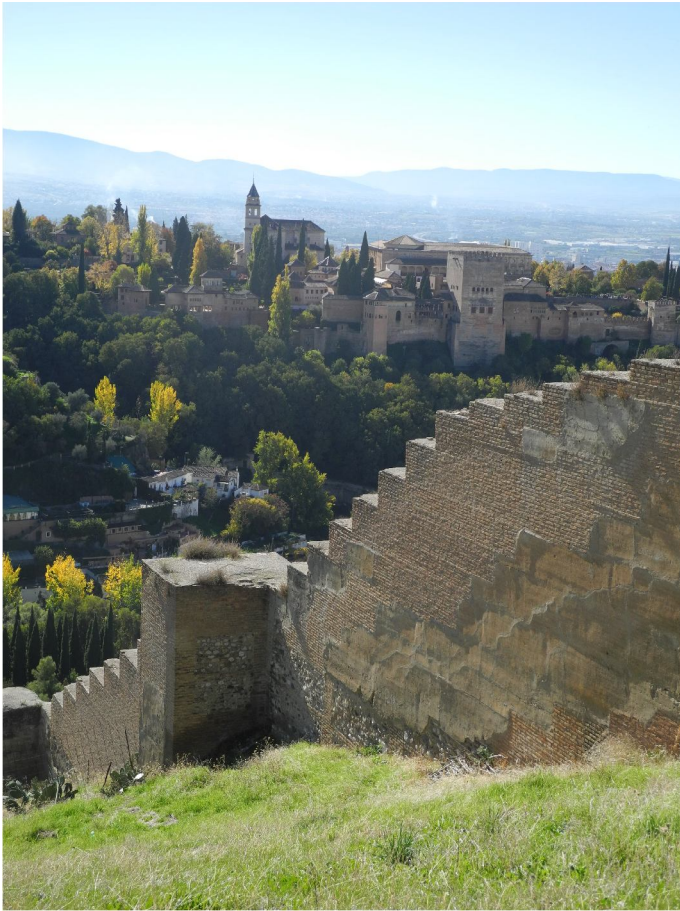
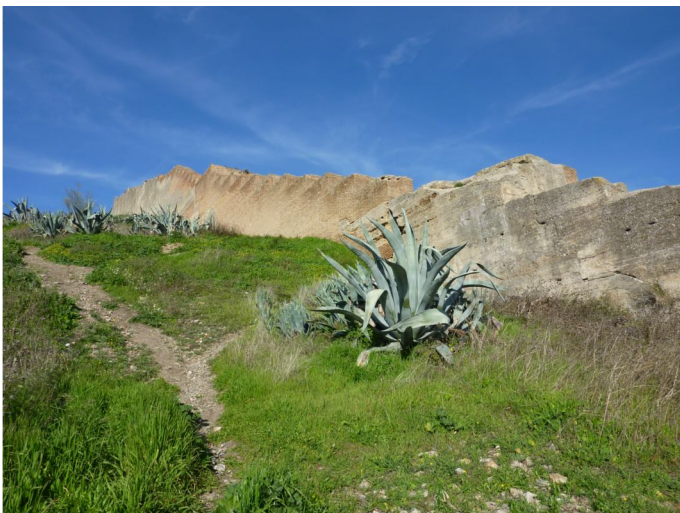
FICHA: 5e

MODIFICACIONES Transformaciones		Descripción:
INTERVENCIONES Restauración	Prieto-Moreno 1958-1969	Recalce de base de muralla con ladrillo de dimensiones 20 x 9,5 x 4 cm. con junta pobre.
Actuación entorno	A. Jiménez Torrecillas 2005	
ESTADO ACTUAL Estado de degradación	Descripción: Vegetación de pequeño porte en las coronaciones y de manera puntual en el paramento vertical. Pérdidas de costra y pérdidas puntuales de masa en el muro de hasta 40cm de profundidad máxima.

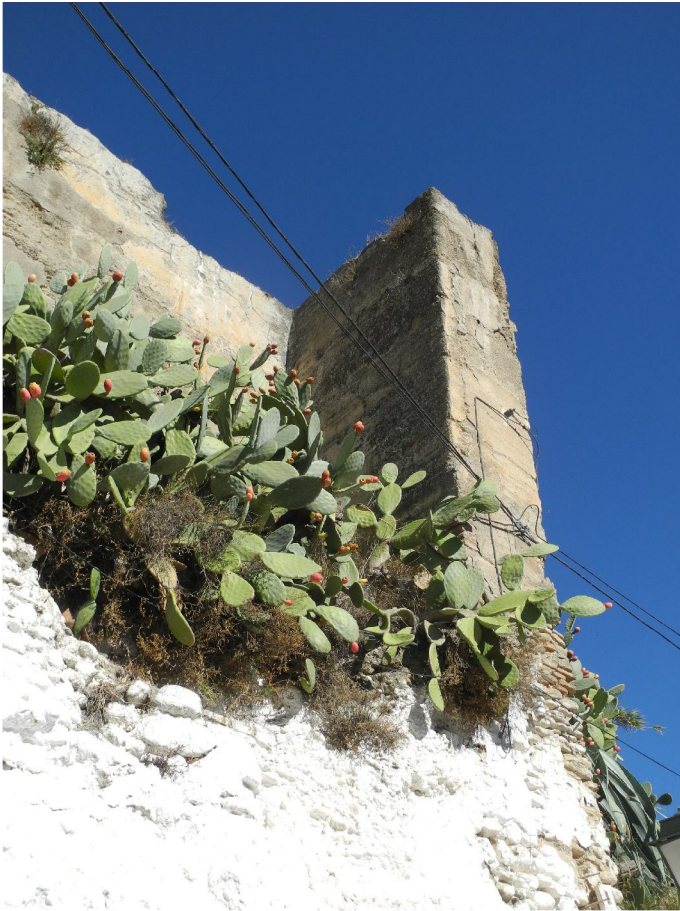
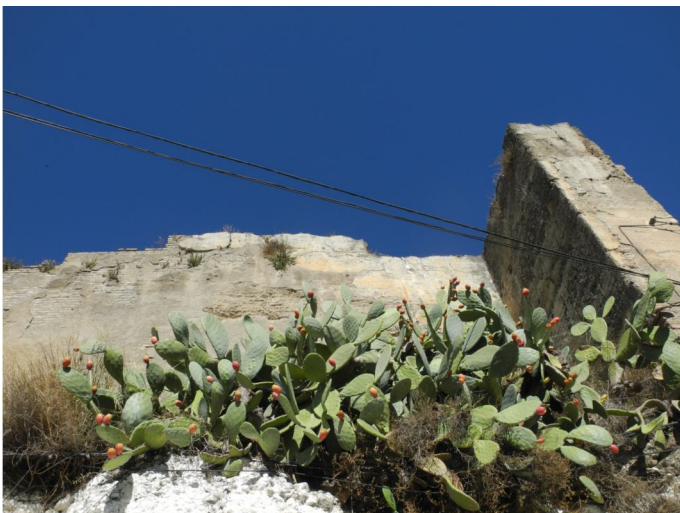
FICHA: 5f

MODIFICACIONES Transformaciones		Descripción:
INTERVENCIONES Restauración	Prieto-Moreno 1958-1969	Descripción:
Actuación entorno	A. Jiménez Torrecillas 2005	
ESTADO ACTUAL Estado de degradación	Descripción: Vegetación en coronación. Pérdida de costra
