電気通信事故検証 報告書
(令和4年8月25日発生した
西日本電信電話株式会社による重大事故)

令和 4 年 11 月
電気通信事故検証会議

1.1 重大事故の概要

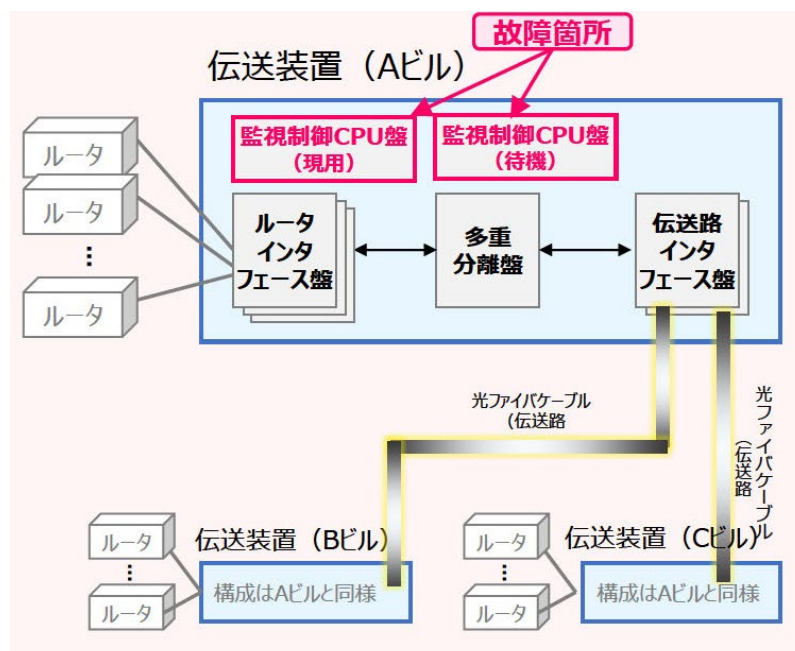
図 2-2 伝送装置の概要

によって構成され、今般の事故においては、監視制御 CPU 盤の現用及び待機に故障が発生した（図 2-2 参照）。

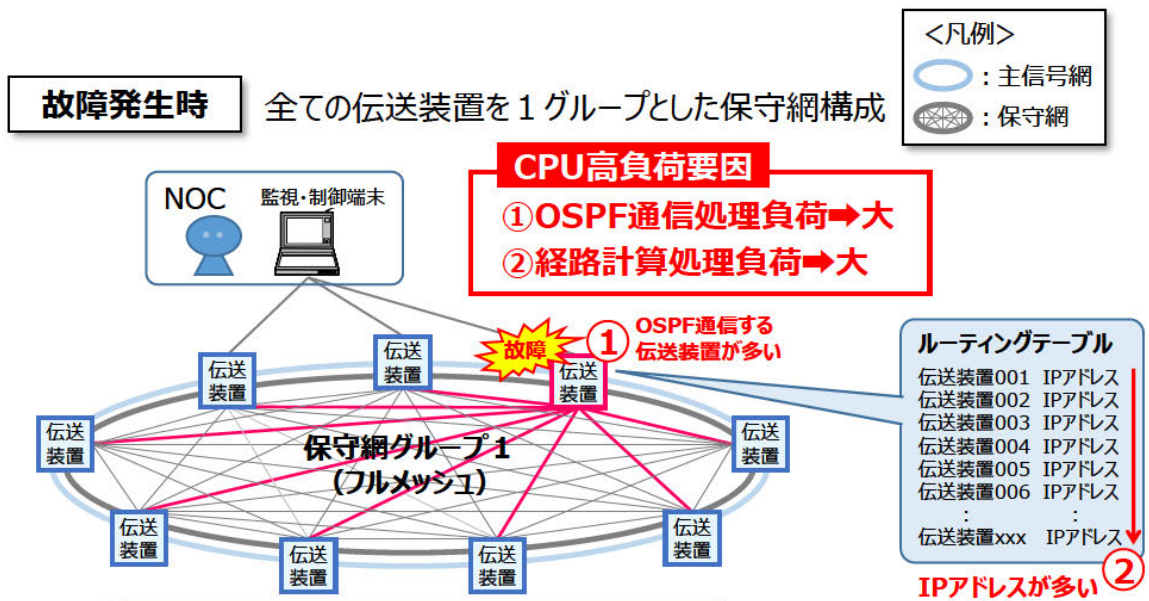
図 2-3 伝送装置の保守網における構成

事故発生当初、当該伝送装置が推奨諸元値を超過して保守網へ收容されていたことに起因し、OSPF¹²通信及び経路計算における処理負荷が増大した結果、監視制御 CPU 盤の高負荷状態が継続したことが原因で監視制御 CPU 盤間のデータ通信が不安定となる状態が継続した（図 2-3 参照）。

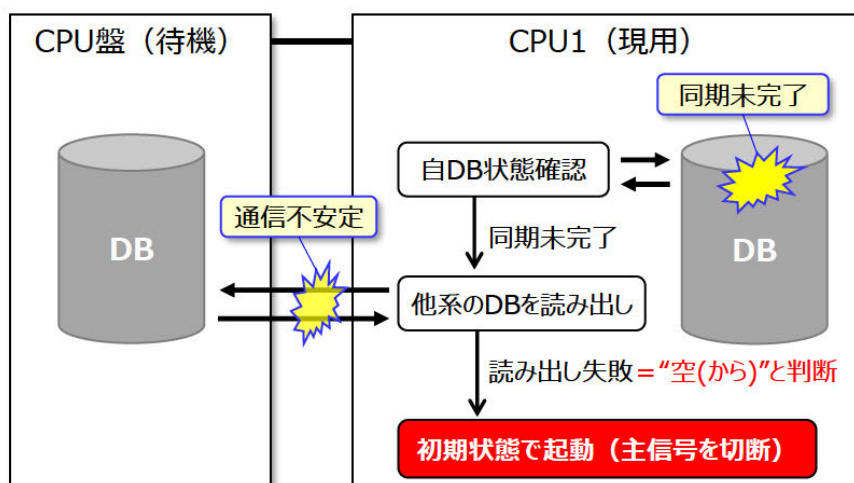
図 2-4 ファームウェアの不具合による処理

当該伝送装置における監視制御 CPU 盤の現用系・待機系は、本来相互に設定情報を同期することで、現用系が故障した場合にも円滑に待機系に切り替えることができるものであるが、現用系・待機系間のデータ通信が不安定な状態となったことに起因し、当該同期が正常に完了しない状態が発生した。本状態が契機となり、ファームウェアの不具合が顕在化し、監視制御 CPU 盤の現用系における設定情報の初期化が行われた (図 2-4 参照)。

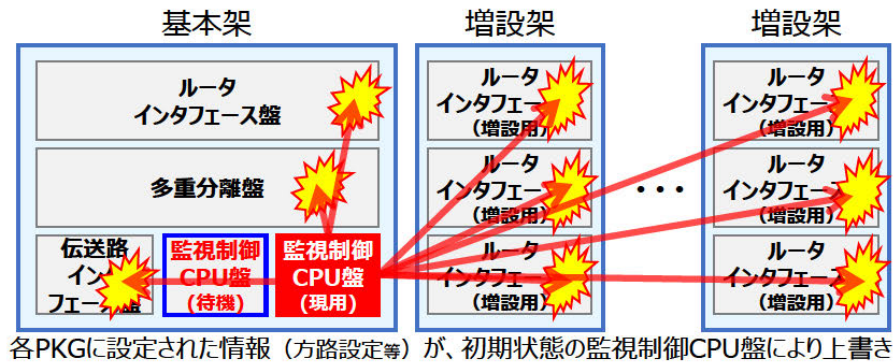
図 2-5 設定情報の初期化の連鎖

(4)における初期化をきっかけに、当該監視制御 CPU 盤と接続されるルータインタフェース盤、多重分離盤、及び伝送路インタフェースの設定情報も連鎖的に初期化が行われた(図 2-5 参照)。その結果、当該伝送装置に收容される全ての伝送路が通信断となり、主信号¹³断が発生した(図 2-6 参照)。

各PKGに設定された情報(方路設定等)が、初期状態の監視制御CPU盤により上書き

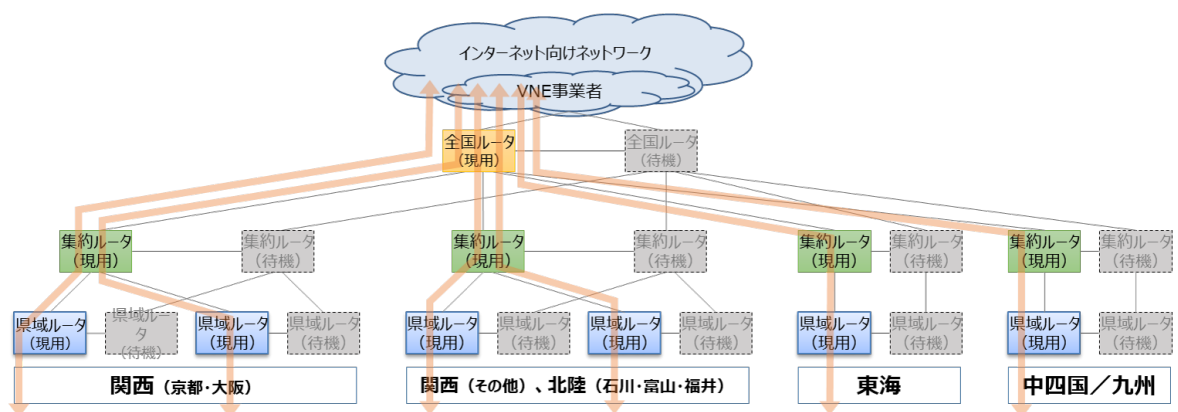
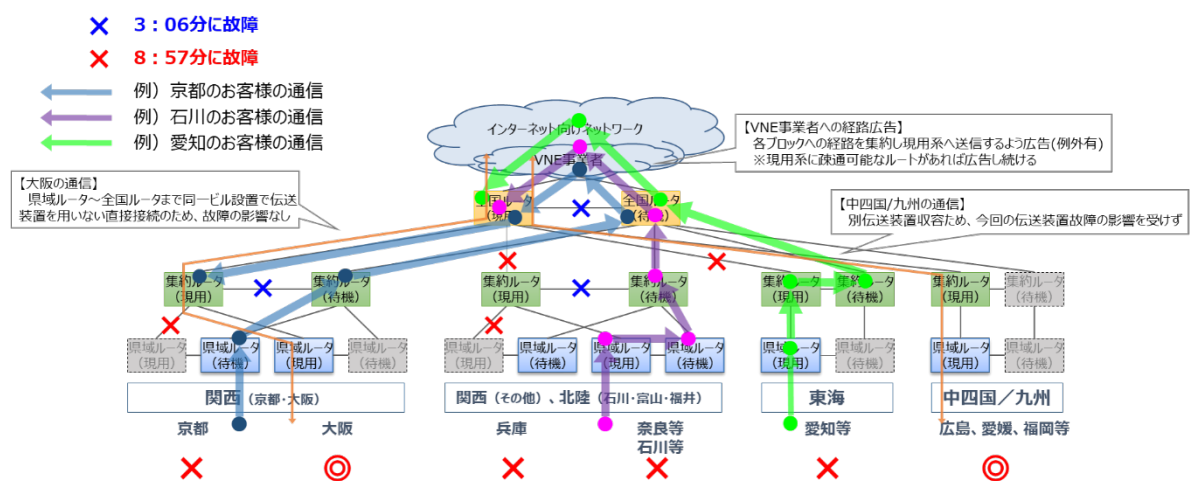
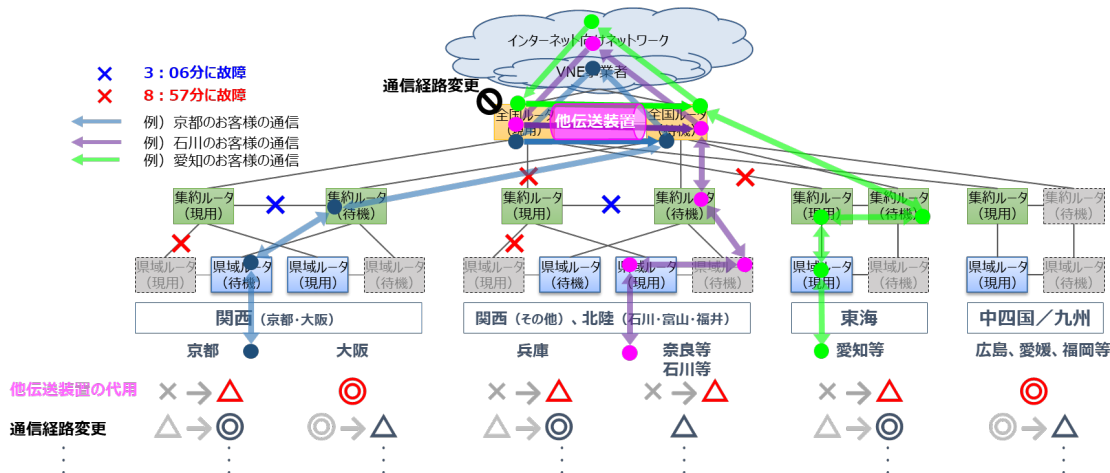
①の措置においては、故障が確認された伝送装置の代替として、トラフィックの許容流量量である帯域が細い他の伝送装置が使用されていたことに起因し、事故発生当初にインターネット通信等が繋がらない状態であった地域が繋がりにくい状態となった一方で、事故発生当初にインターネット通信等が繋がる状態であった地域が繋がりにくい状態となった(図 2-7~図 2-9 参照)。

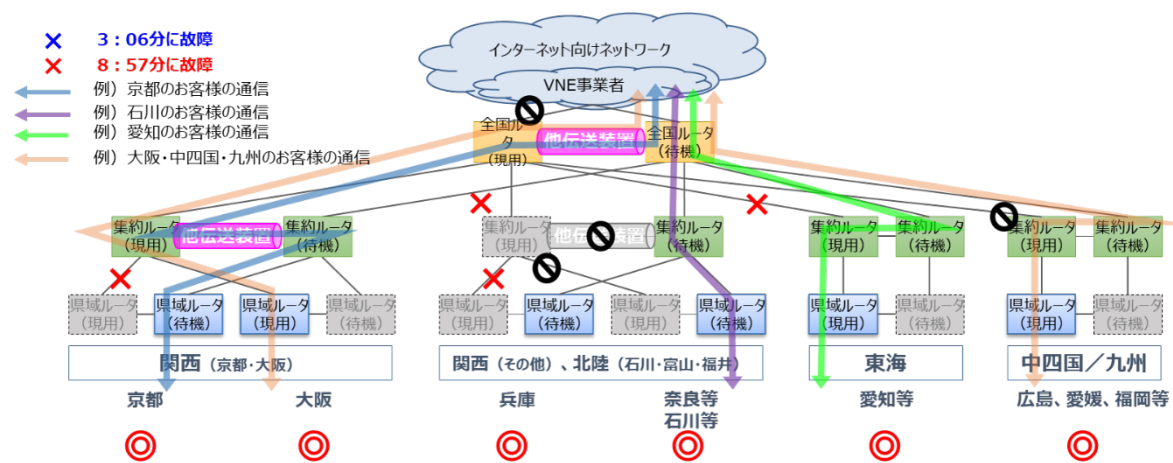
図 2-10 経路迂回時のトラフィックの流れ

②の措置においては、「ルータでの通信経路変更」によって、現用系のルータから待機系のルータを経由する経路への迂回処理が行われ、インターネット通信等がつながりにくい状況が順次解消した。なお、本措置の実施にあたっては、下位階梯になるほど装置数が多く措置に時間を要するため、通信が集約される上位階梯から措置が実施された（図 2-10 参照）。

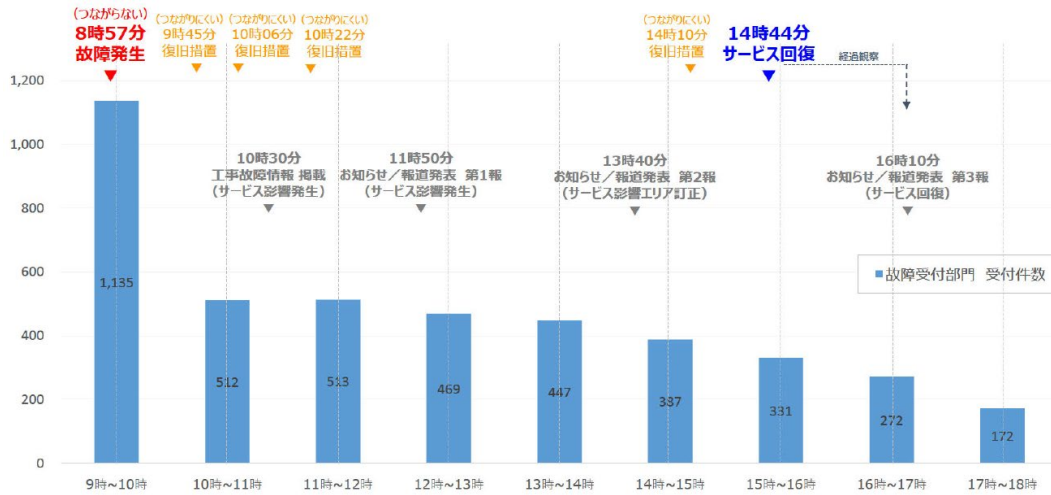
図 2-11 利用者からの問い合わせ件数の推移

なお、利用者からの問い合わせ件数は、インターネット通信等が繋がらない状態となったことにより急増したが、当該通信がつながりにくい状態へと移行したことに伴い半減した（図2-11参照）。

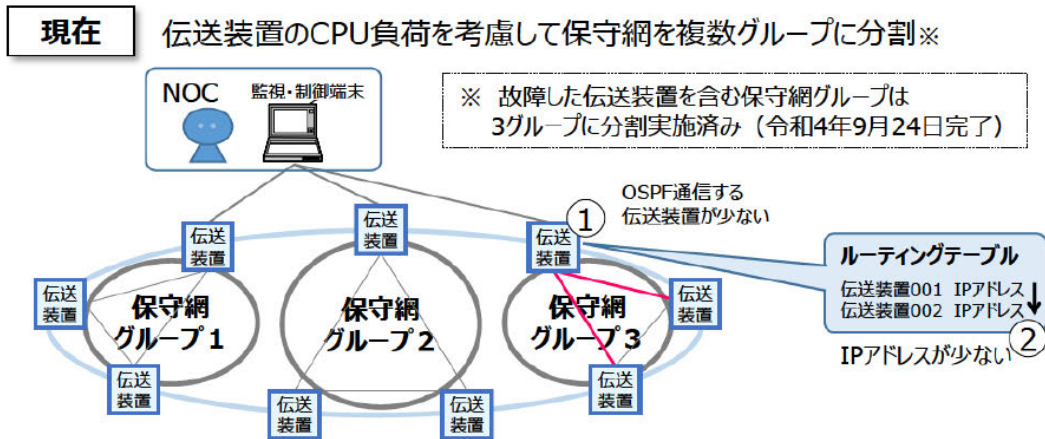
図 2-12 伝送装置のグループ構成の見直し

上記「2.2 発生原因(2) 大規模化した原因 ①伝送装置の不適切なグループ構成」に記載のとおり、保守網における1つの OSPF グループ内で、伝送装置が推奨諸元値を超えて収容されていたことに伴い、当該装置における監視制御 CPU 盤の高負荷状態が継続したことが原因で、事故が大規模化したと認められる。

このため、NTT 西日本は、伝送装置の収容数が推奨諸元値を超えている保守網の OSPF グループについて、当該諸元値を下回るようにグループ分割を行うこととしている(図 2-12 参照)。

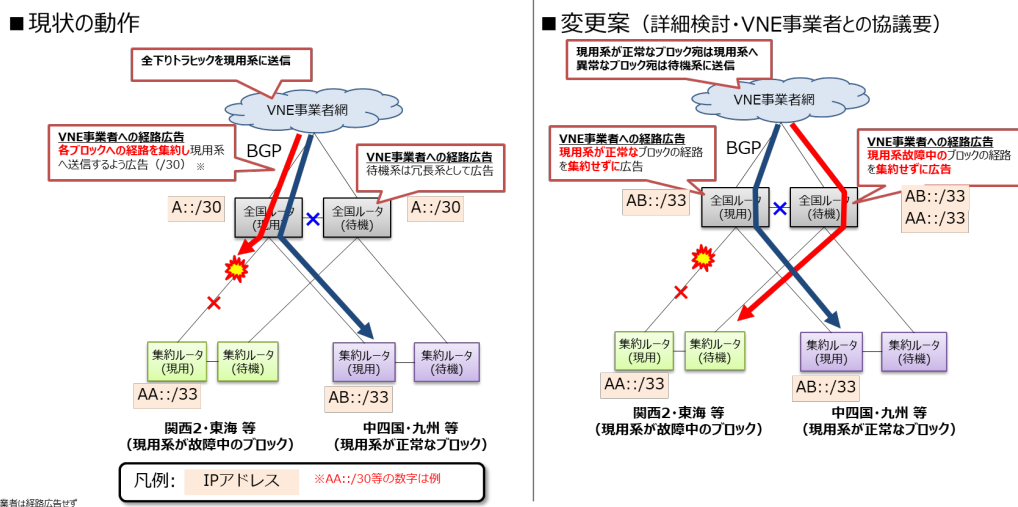
図 2-13 VNE 事業者とのルーティングポリシーの見直し

上記「2.2 発生原因(2)大規模化した原因 ③VNE 事業者との契約による復旧措置の制約」に記載のとおり、NTT 西日本の伝送装置のうちの一部が故障したため、当該契約上の制約により、復旧措置における待機系ルータへの迂回処理の複雑さを招いたと認められ、事故が大規模となったと認められる。

このため、NTT 西日本は、事故発生時の影響範囲を極小化することを目的に、待機系に切り替わる単位を細分化するよう VNE 事業者とのルーティングポリシーの見直しをするための協議を当該 VNE 事業者と行うこととしている（図 2-13 参照）。

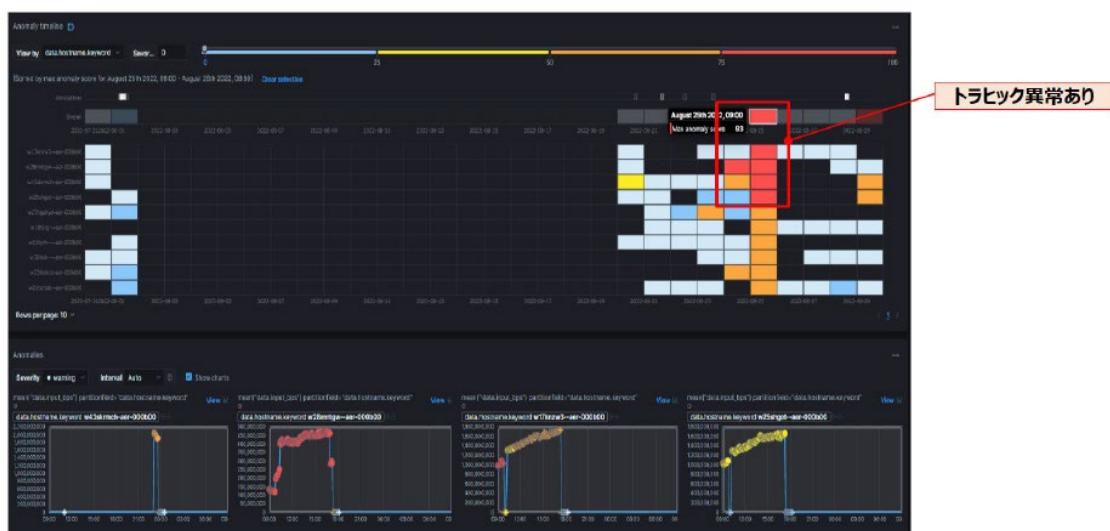
図2-14 トラヒック流通の見える化イメージ

上記「2.2 発生原因(3) 長期化した原因 ①原因特定の遅れ」に記載のとおり、今回の事故と同事象発生時の措置手順が未整備であったこと、伝送装置等の物理設備・コマンド入力等の論理処理・利用者が実際に利用するサービス等の全分野(レイヤー)を跨り故障状況の全体が把握できる仕組みがなかったことが認められ、これらに起因して具体的な原因箇所の特定に長時間を要したと認められる。

このため、NTT 西日本は、今回の事故と同事象発生時の措置手順の確立、全分野(レイヤー)を跨り故障状況の全体が把握できる仕組みを構築することとしている。後者については、サービス断だけでなく、パケットロス等によるサービス品質低下が即時に把握できる仕組みの構築、トラヒック見える化によるボトルネック箇所の早期把握等を行うこととしている(図2-14参照)。

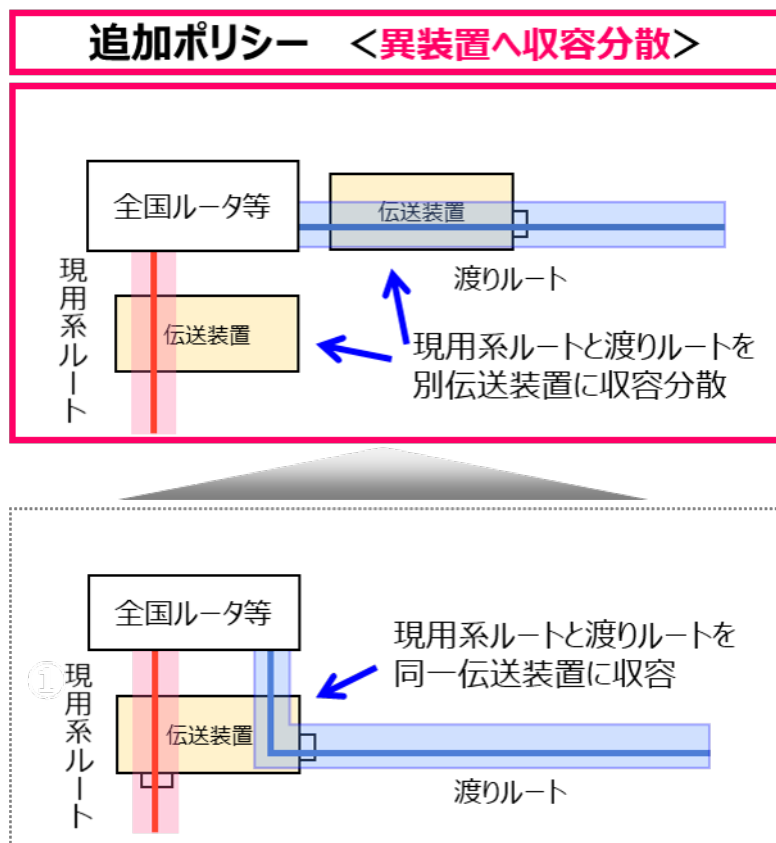
図 2-15 ネットワークの設計ポリシーの見直し

上記「2.2 発生原因(3) 長期化した原因 ②ネットワーク設計の不備」に記載のとおり、伝送装置の故障により現用系・待機系を接続する伝送路が同時に断となったことに伴いルーティングが複雑化したことが認められ、これに起因して復旧措置における待機系ルータへの迂回処理に長時間を要したと認められる。

このため、NTT 西日本は、現用系・待機系を接続する伝送路を同一装置に收容しないという設計ポリシーを追加するとともに、全設計者に周知するとともに、

当該ポリシーに基づき、伝送装置を構築し収容分散することで、伝送路同時断を回避することとしている（図 2-15 参照）。

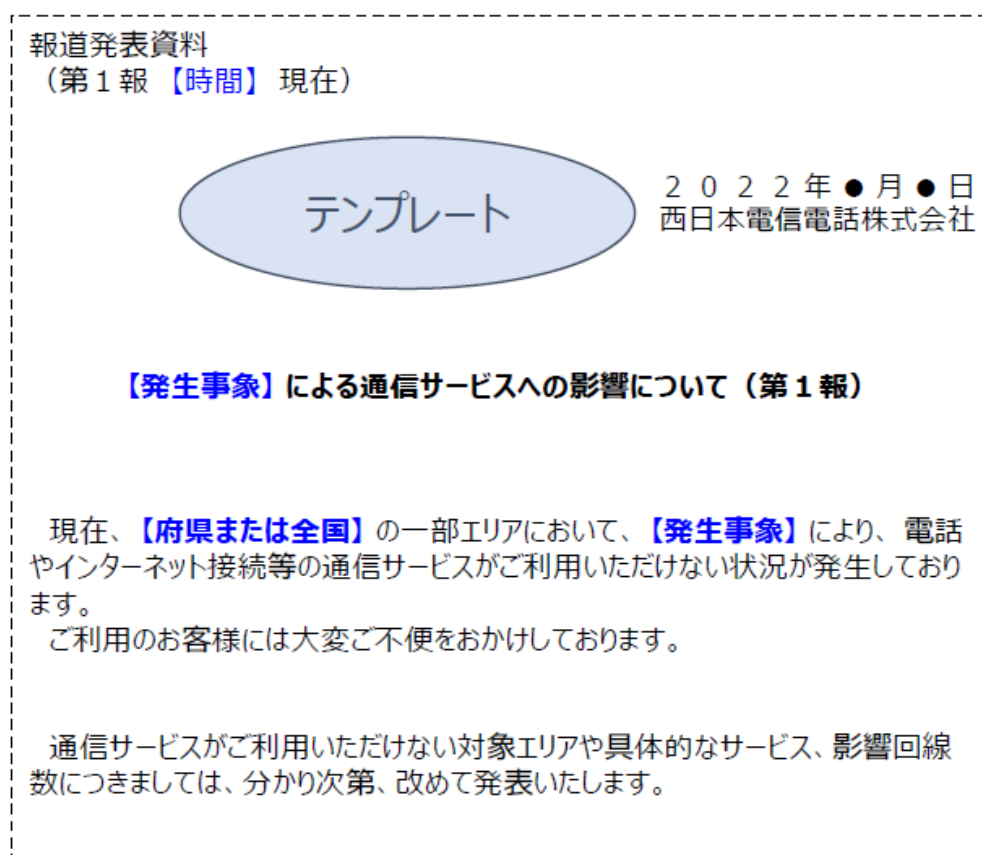
図 2-16 公表内容のテンプレート

上記「2.2 発生原因(4) 利用者への情報発信が遅れた原因」に記載のとおり、未確定情報の発信に対する躊躇、社内における情報共有の遅れ、社外情報の活用不足、事前のルール策定の不足により、利用者への適時・適切な情報発信が十分にできていなかったと推定される。

このため、NTT 西日本は、サービス支障のおそれ段階から NOC が社内へ発信する故障メールの発出、社外公表の関係組織と NOC とのホットラインを構築し平行・迅速な情報共有を実施、円滑な情報連携に向けた災害対策本部と NOC との“ファクト”共有、社外情報を正しく把握する仕組みを導入（SNS 分析ツールによる故障情報把握の早期化・自動化）、公表内容のテンプレート・迅速な公表対応手順の確立等を行うこととしている（図 2-16 参照）。
