平成29年2月23日 9時現在

室蘭線 洞爺～有珠間における貨物列車の脱線について

室蘭線 北入江信号場構内 3055列車脱線事故 概略図

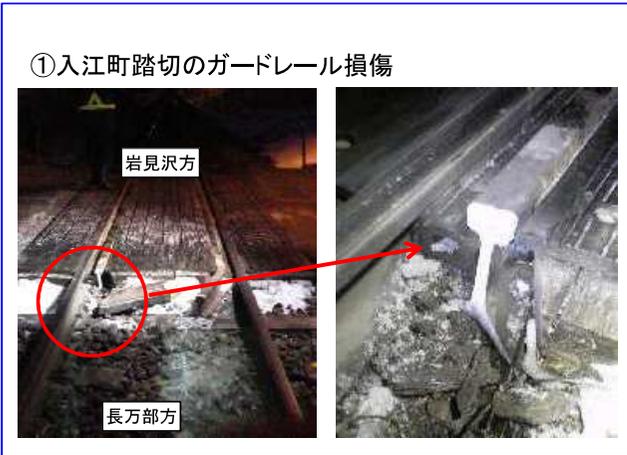
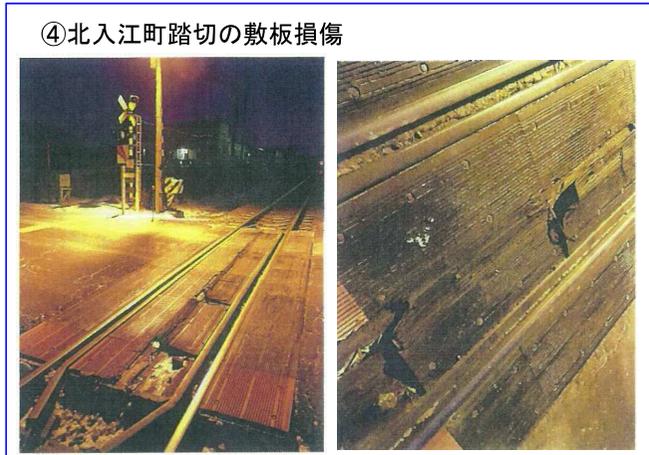
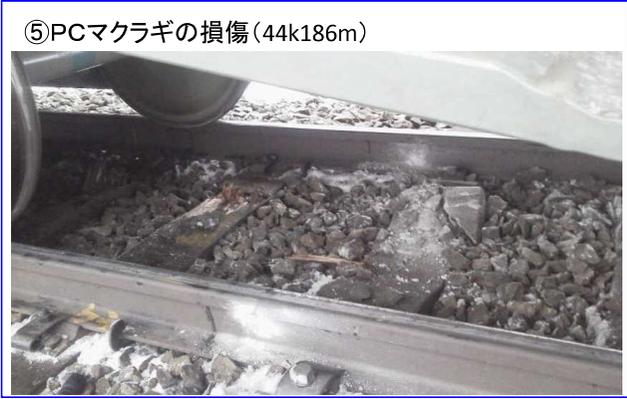
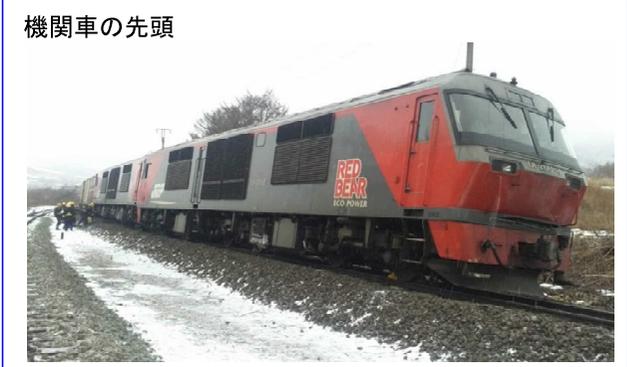
- 1 発生日時 平成29年2月23日（木） 3時59分頃
- 2 発生場所 室蘭線 洞爺～有珠間（北入江信号場構内）（長万部起点44K322m）
- 3 列車 3055列車（隅田川貨物ターミナル発 札幌貨物ターミナル駅行き）
- 4 機関車 DF200（96t）
+回送機関車DF200（1両）+コンテナ貨車17両をけん引
- 5 概況
本日、3時59分頃、3055列車の運転士より機関車前頭車の後ろ2軸が進行右側に脱線しているとの連絡が指令センターに入りました。原因については調査中です。

- (1) 現在、貨物列車は北入江信号場構内（洞爺～有珠間）2番線に停止しています。
- (2) 当日の天候は曇り、外気温 -0.1°C 、風速 0.9m/s （6時時点）でした。
なお、最低外気温は -1.7°C （1時時点）でした。
- (3) 軌道構造は50Nレール、PCマクラギです。
- (4) 直近の線路検査（洞爺～有珠間）は平成29年2月22日（10時）に徒歩巡視を実施しており異常はありませんでした。また、平成28年11月30日に高速軌道検測車（マヤ車）による軌道変位検査を実施しており、整備基準値を超える軌道変位はありませんでした。
- (5) 直近の列車は下りは83列車が3時17分に通過、上りは3058列車が3時50分に通過しています。
- (6) 地上設備損傷一覧（8時現在）
 - ①入江町踏切 踏切ガードレール損傷
 - ②俱知安室蘭線道路踏切 火花を確認（監視カメラ）、踏切ガードレール損傷
 - ③ケーブル防護マクラギカバー損傷（43K399m）
 - ④北入江町踏切 踏切敷板損傷
 - ⑤北入江信号場構内 ポイント損傷、マクラギ損傷
 - ⑥地上子損傷（洞爺～有珠間 複数箇所）
