第12回 小渋ダム土砂バイパストンネル モニタリング委員会 説明資料

令和6年3月12日

国土交通省 天竜川ダム統合管理事務所

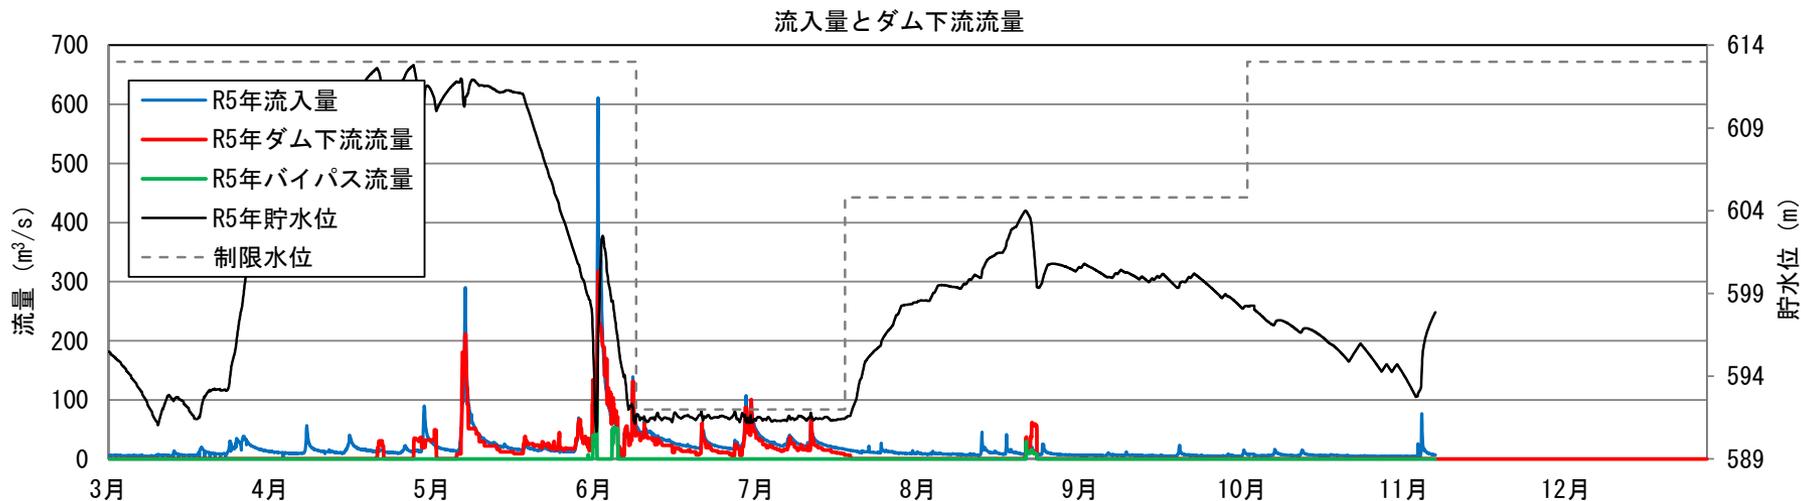
ダム流入量、放流量(毎正時データより作成)

- 令和5年度の試験運用は、6月の梅雨前線(6/1～2、6/5～6)、8月の降雨時(8/23～8/24)に実施した。
- 6月は、10分値で最大733m³/s(6/2 16:10) (毎正時で最大611m³/s)の洪水が発生し、洪水初期からバイパスを運用したが、適切な流量把握のため、洪水ピーク付近ではバイパス運用を中止した。
- その後、洪水低減を迎え、6/5よりバイパス運用を再開した。

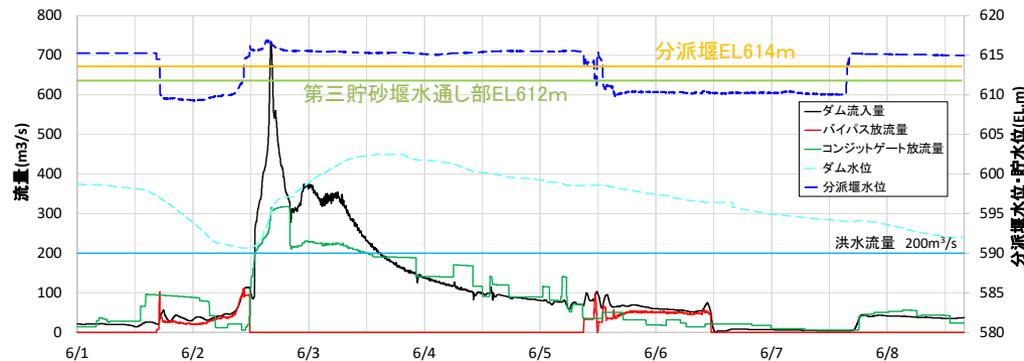
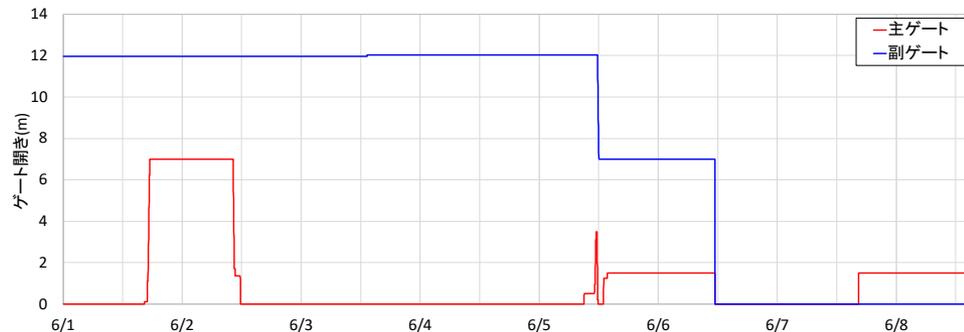
流量・水位(1分データより作成)

主ゲート・副ゲート操作(1分データより作成)

- 洪水初期の6/1 16:30から6/2 12:00(19時間20分)、洪水低減後の6/5 9:00から6/6 11:30(26時間30分)にバイパスを運用した。
- 最大流入量は、約611m³/s (6/2 17:00) (10分値で最大733m³/s)であったが、適切な流量把握のため、洪水ピーク付近ではバイパス運用を中止した。
- バイパス最大放流量は約97m³/s (6/2 11:00)、53m³/s(6/5 20:00)でバイパス運用を実施した。
- バイパス運用時の操作はフリーフロー操作とした。

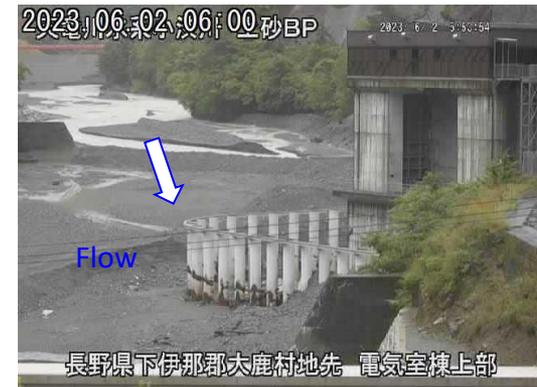
呑口部バイパス運用直後の状況
(6/2 6時頃 流入量約40m³/s)

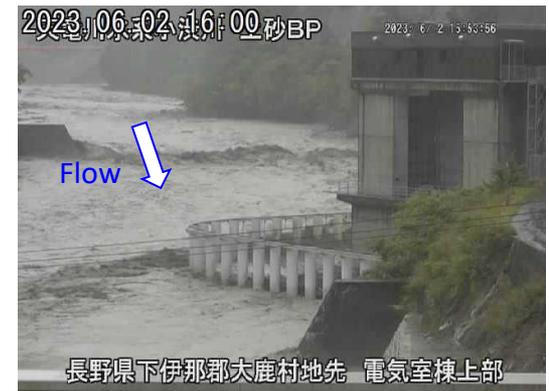
呑口部洪水ピーク後の状況:バイパス停止中
(6/2 16時頃 流入量約700m³/s)

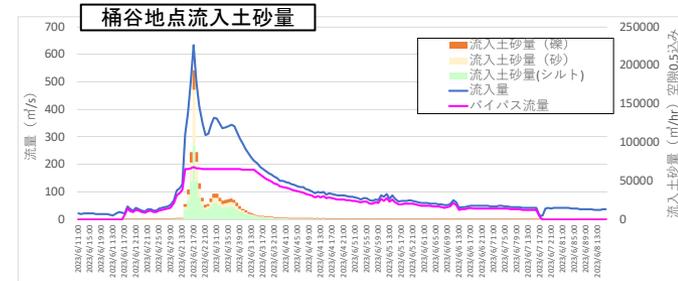
運用を停止しなかった場合のバイパス土砂量試算結果

- 6/1(木)から6/7(水)における総流入土砂量は約95.3万m³、バイパス土砂量約8.3万m³であった。
- 一時運用を停止した6/2(金)から6/5(月)の期間もバイパスを運用していた場合、バイパス土砂量約71.1万m³であったと試算された。

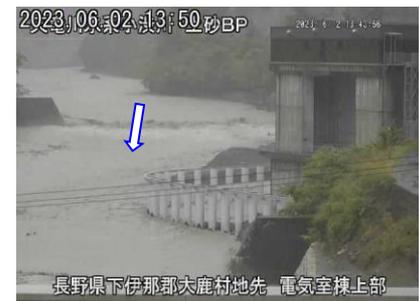
呑口部の状況(バイパス停止中)
(6/2 13:50頃 流入量約330m³/s)

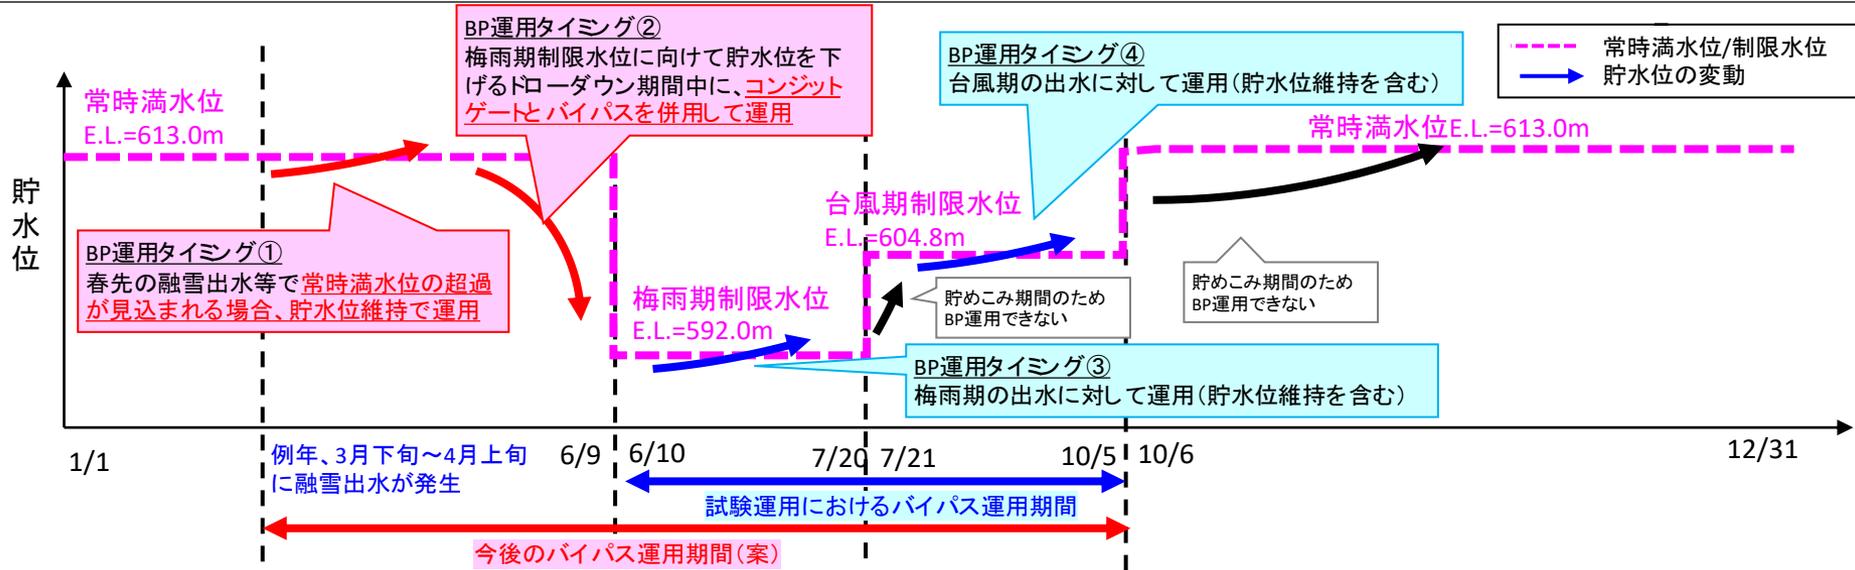
- 試験運用期間は、③梅雨期(6/10~7/20)、④台風期(7/21~10/5)の期間を対象に、バイパスを運用してきた。
- 今後は、運用期間の拡大させるために、非出水期(主に、①貯水位維持期間、②ドローダウン期間)において、コンジットゲートによる貯水位運用と連携し、ダム流入量の制御にバイパスゲートを使用し、バイパス運用する可能性について検討する。

小渋ダム貯水位運用とバイパス運用期間

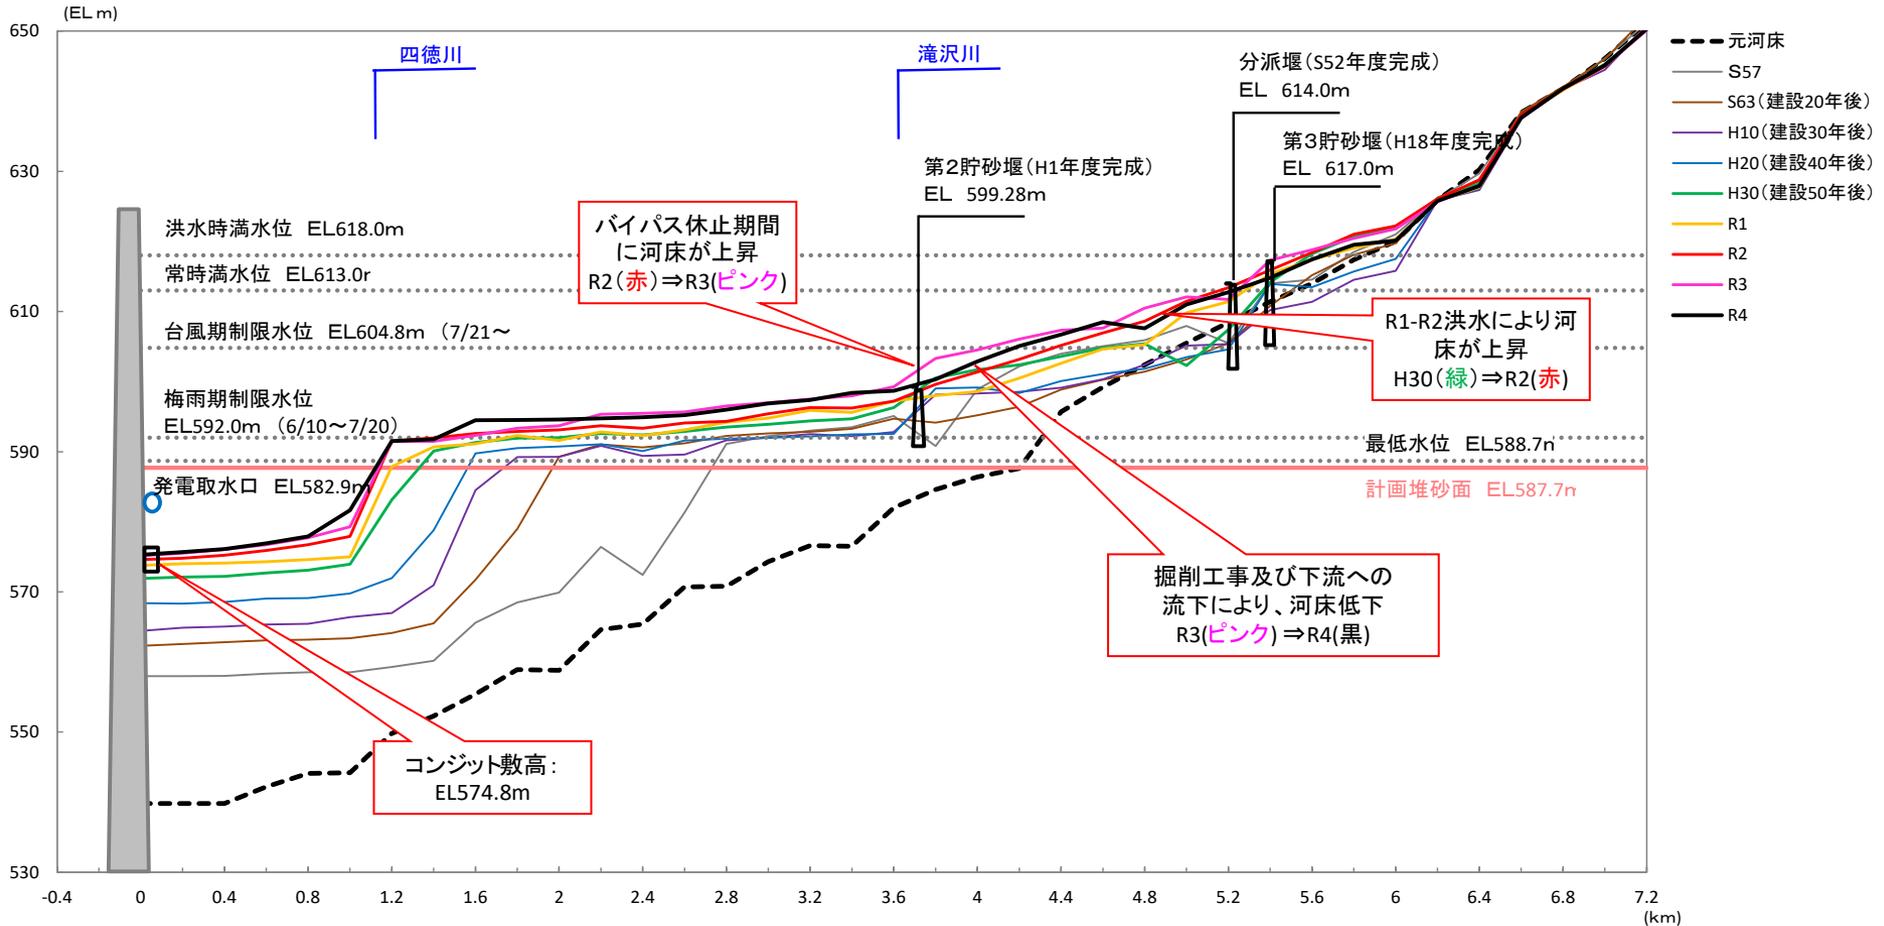
- 小渋ダムの堆砂状況は、R2.7出水以降バイパス運用を一時休止しており、近年急激に堆砂が進行している。
- コンジットゲート前面は、すり鉢状の地形となっておりゲートの埋没は生じていないが、平均河床高で見ると、コンジット敷高以上の高さまで堆砂が進行している。
- 土砂バイパスの運用に加え、維持掘削等の総合的な堆砂対策が必要である。

堆砂形状の変遷と容量の経年変化

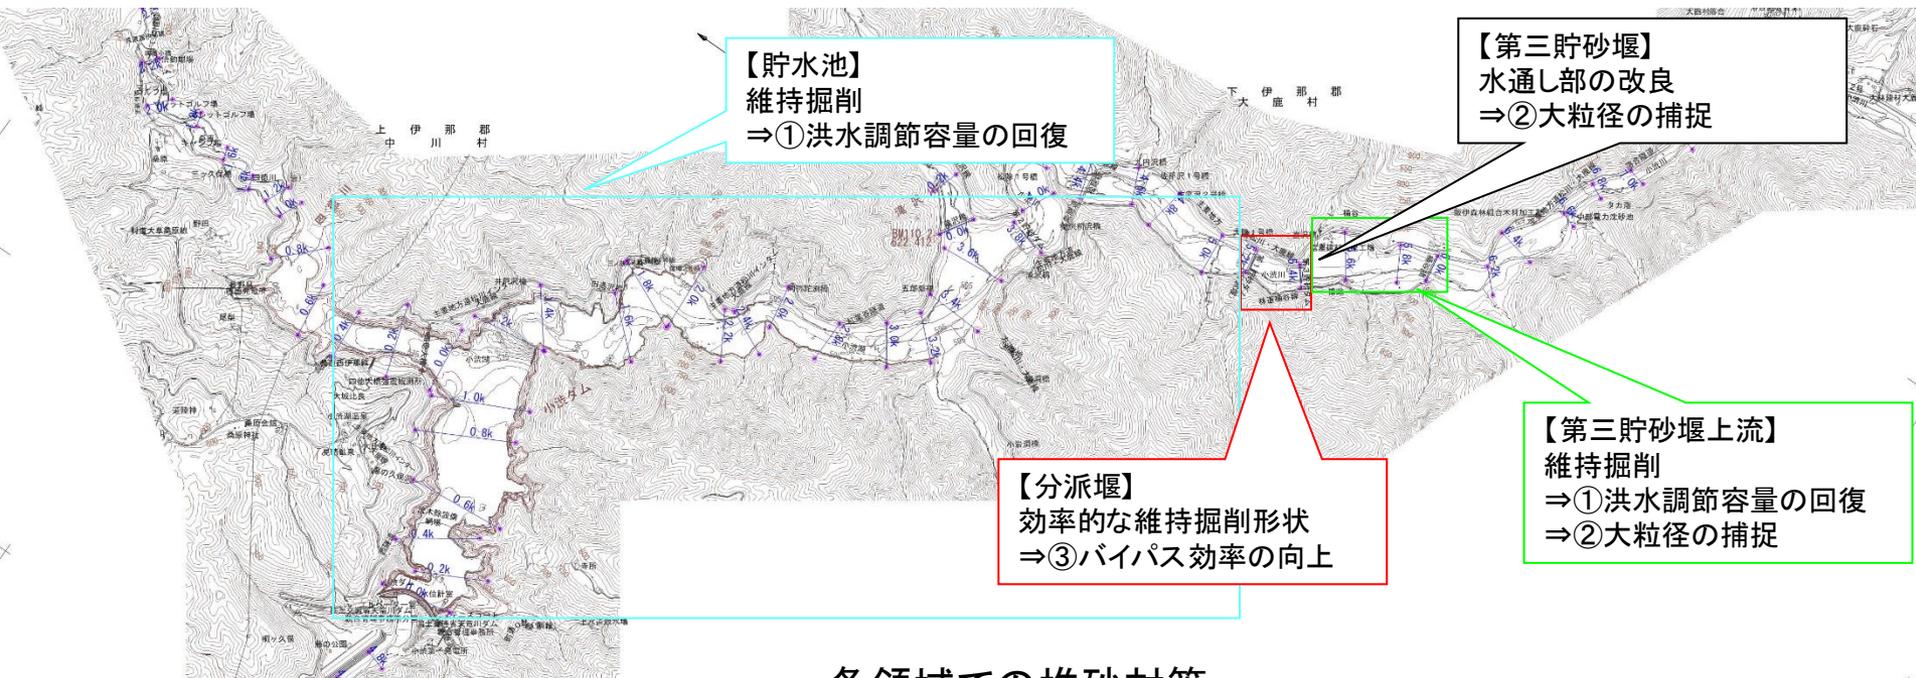
- ① 洪水調節容量の回復(堆砂進行の抑制)
- ② 土砂バイパストネルの摩耗対策(大粒径の捕捉)
- ③ バイパス効率の最大化

各領域での堆砂対策

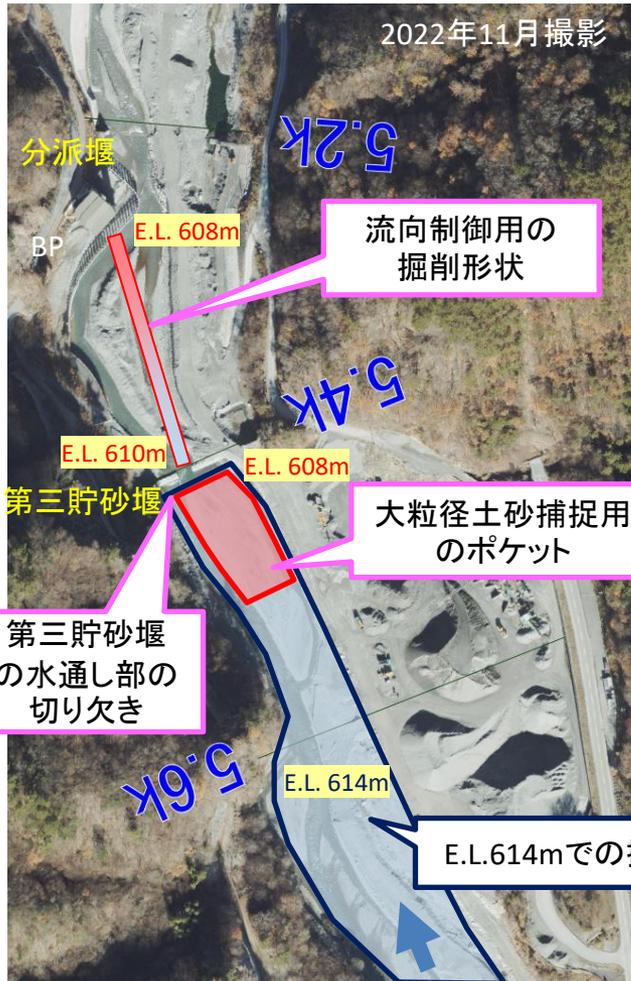
■維持掘削(毎年実施)

- 分派堰内(流向制御用として、水通し部の切り欠き E.L.610mから呑口ゲート敷高E.L.608mまで掘削)
- 第三貯砂堰上流(E.L.614mまで掘削)
- ※大粒径土砂捕捉用: E.L.608mまで掘削

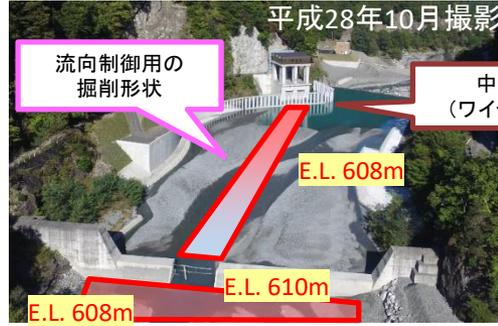
■ゲート前面のワイヤー撤去

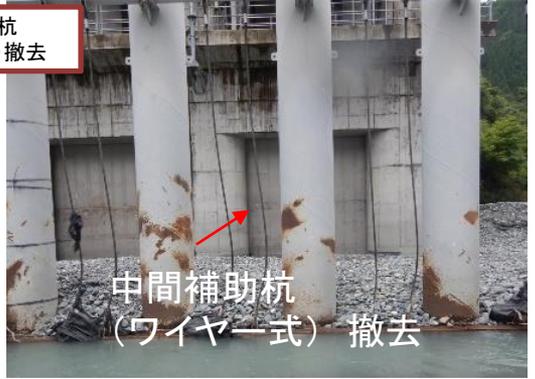
■鋼製スリット工(イメージ)

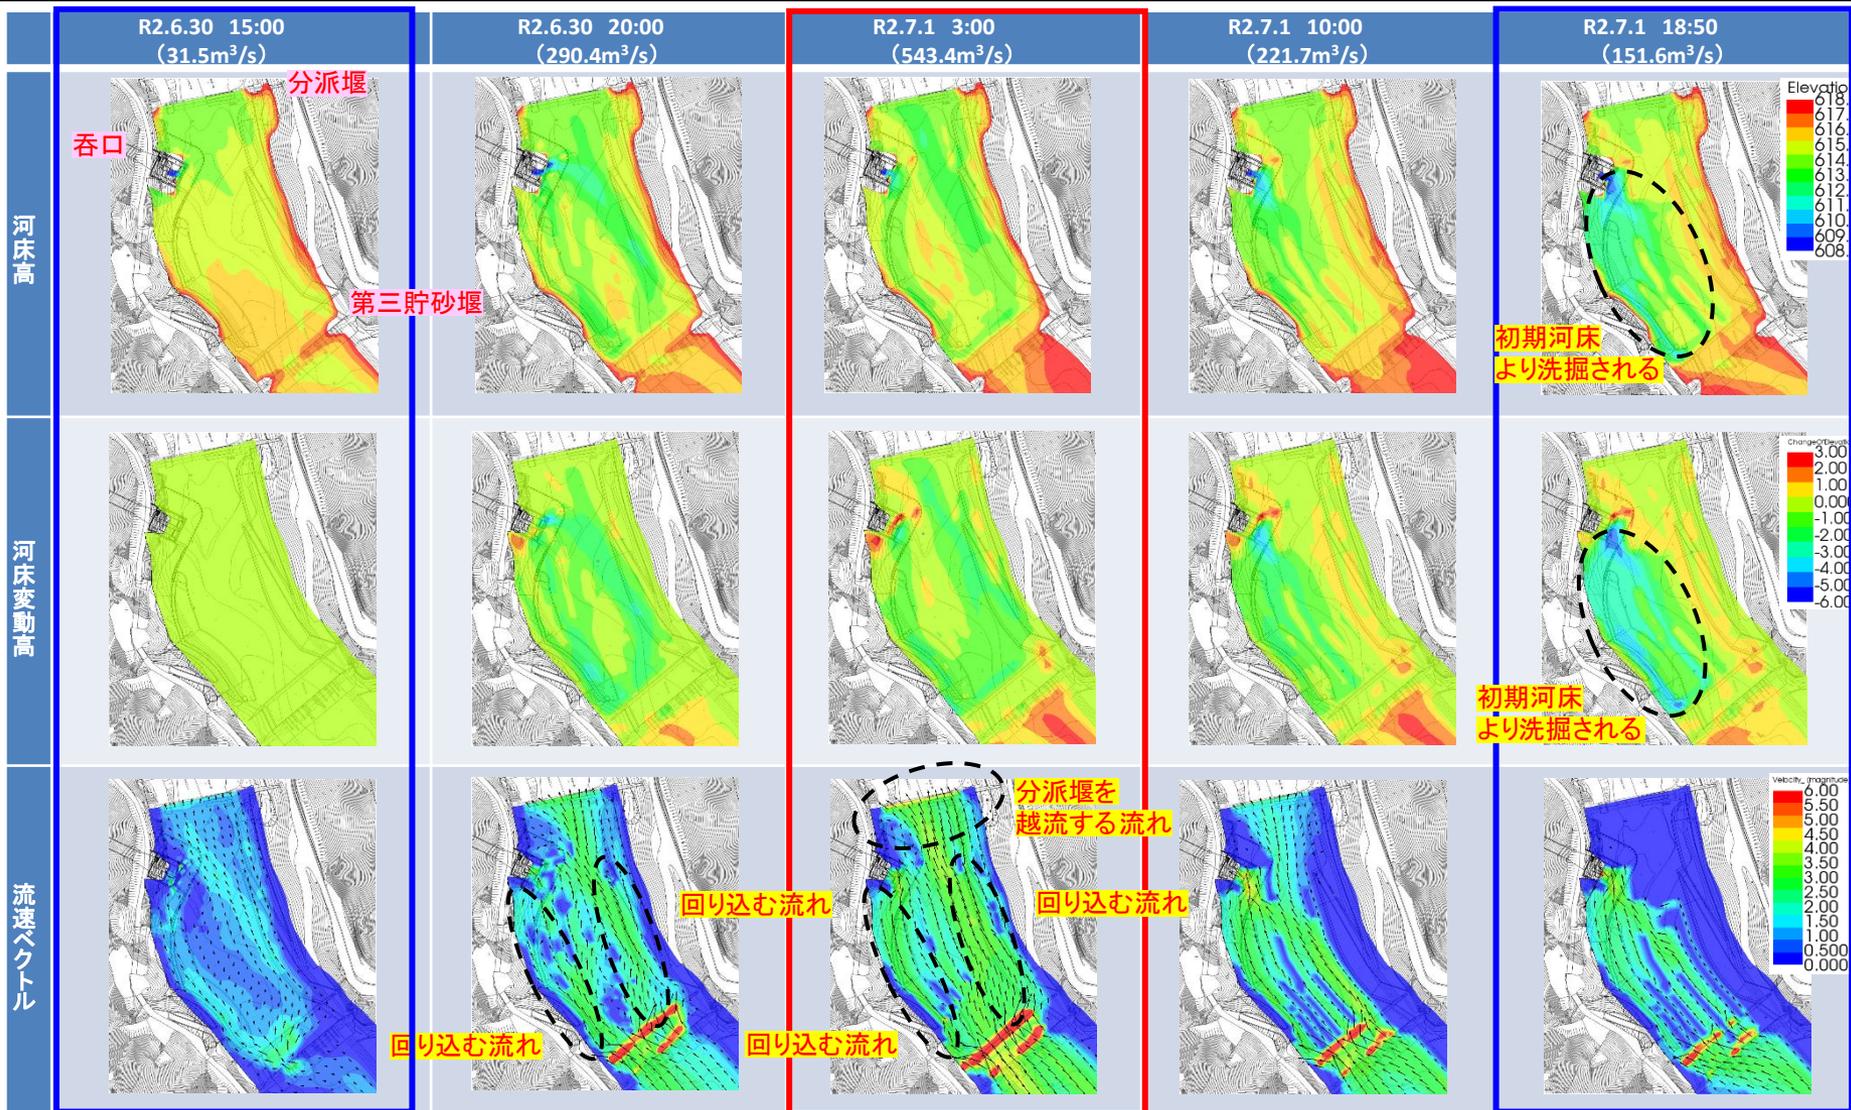
R2.7洪水に対する平面二次元河床変動計算結果(対策なし)

- 水通し部下流側で、左岸側、右岸側に回り込む流れが発生するため、呑口部に向かう流れが分散する傾向にある。
- 右岸側に回り込む流れにより、分派堰を越流する流れが確認できる。

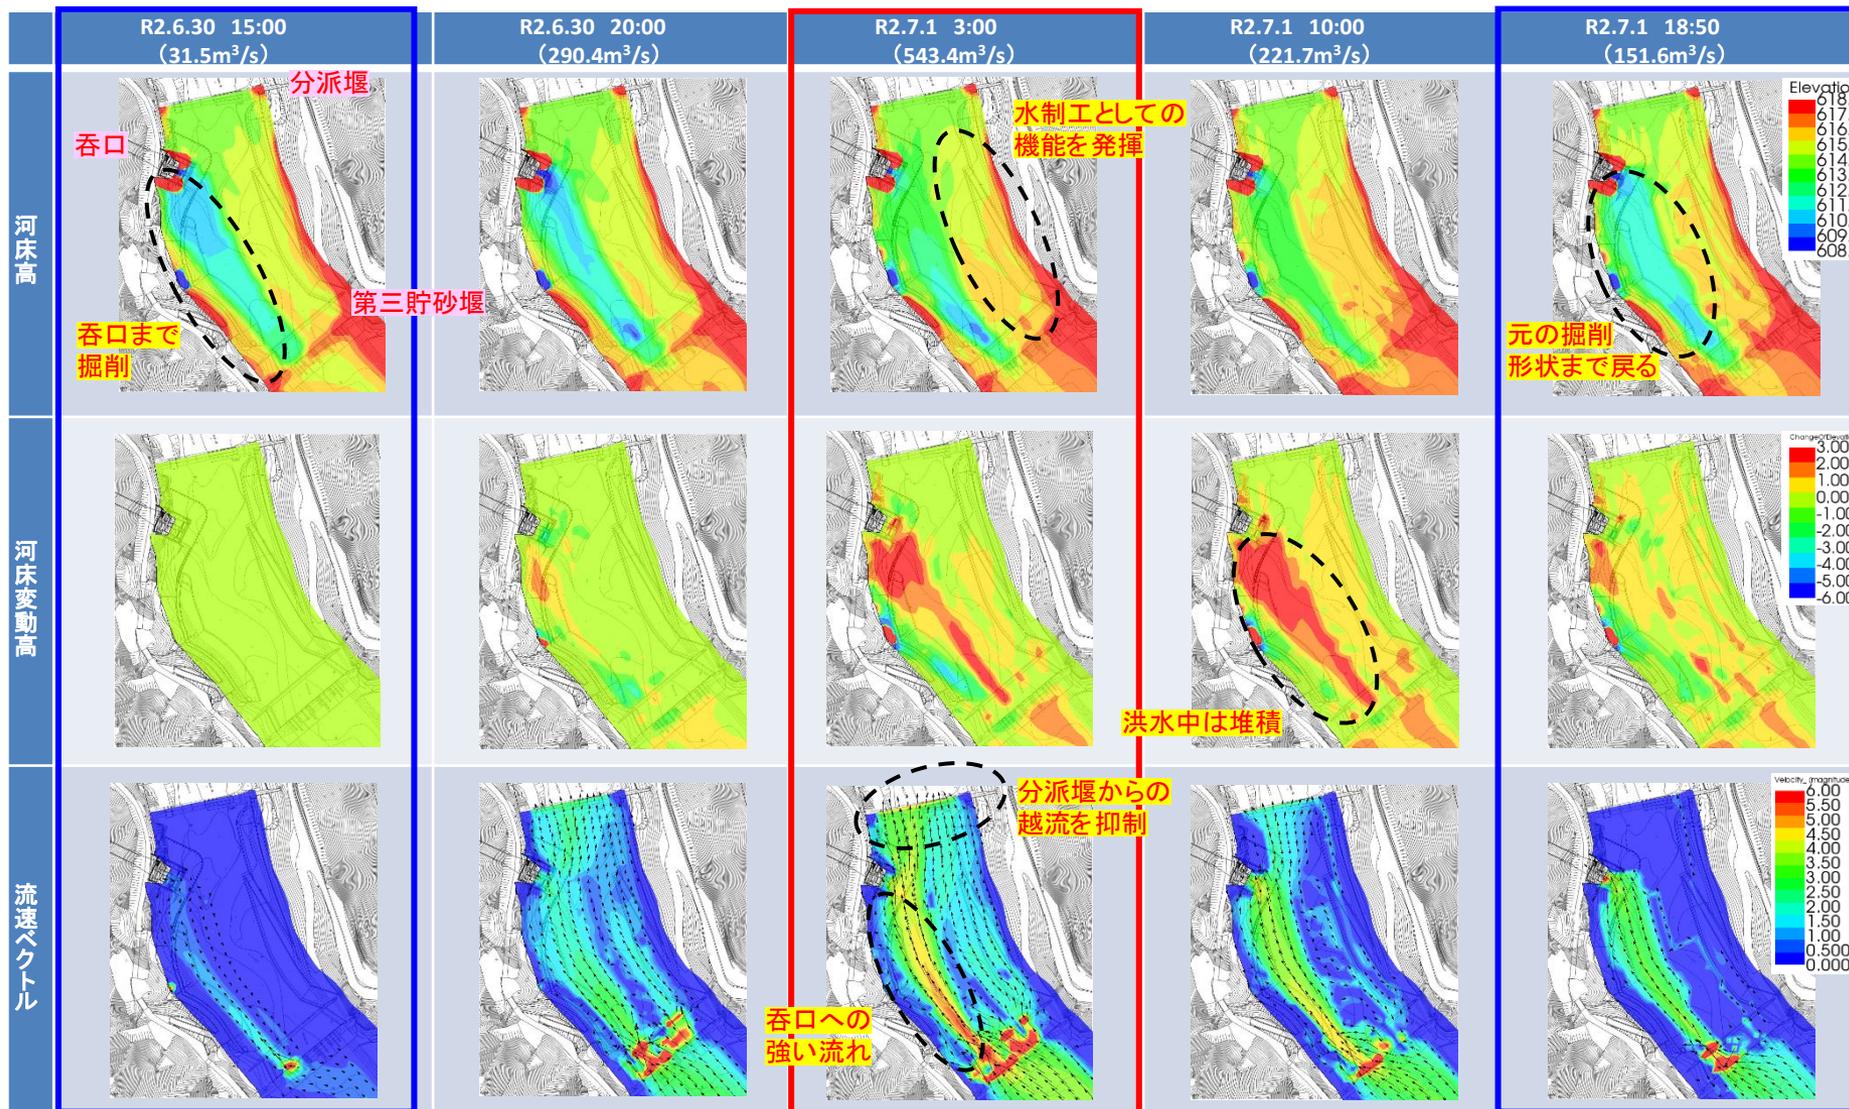
R2.7洪水に対する平面二次元河床変動計算結果(対策あり)

【対策後】第三貯砂堰:水通し部の切り欠き、分派堰:呑口まで掘削

- 分派堰内の掘削により、洪水中はバイパス呑口に強い流れが生じており、分派堰からの越流を抑制している。
- 洪水中は堆積するが、洪水後期には、初期の掘削形状まで概ね戻っている。

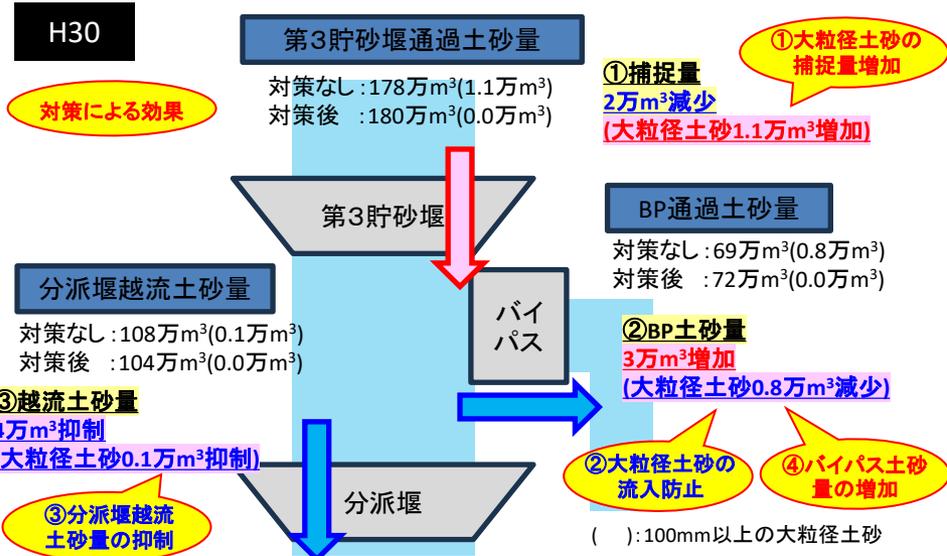
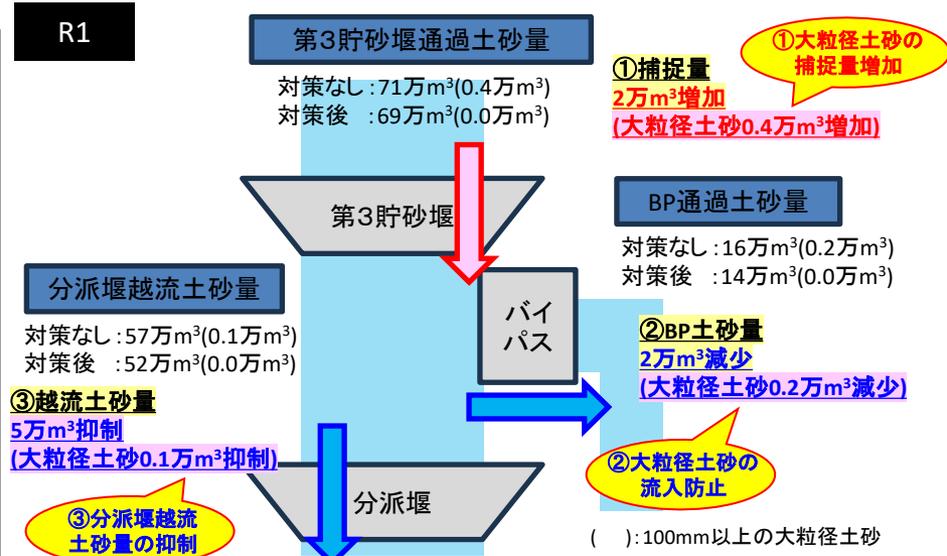
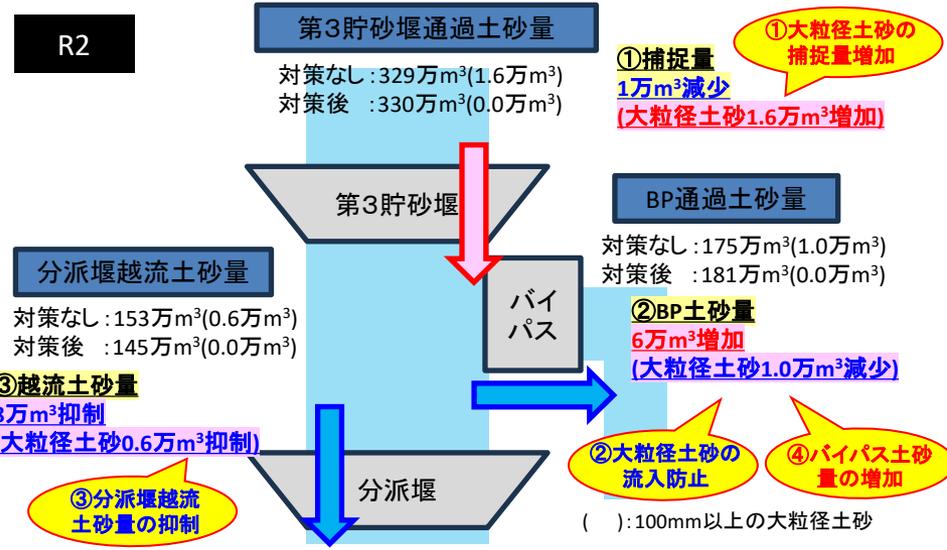
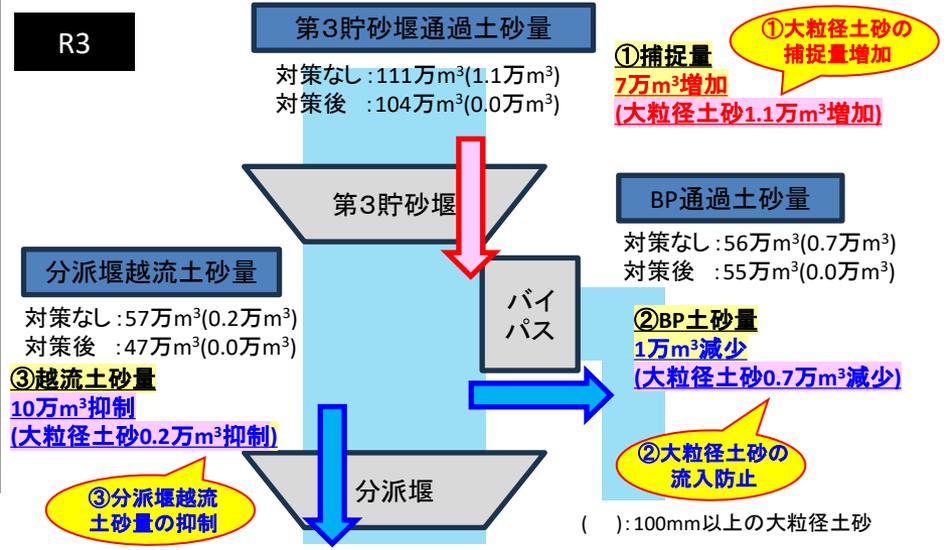
H30~R3に対する一次元河床変動計算結果

・ 第三貯砂堰の水通し部の切り欠きとともに、分派堰内・第三貯砂堰上流の維持掘削を実施することにより、対策前後で、以下の効果と課題を確認した。

効果: ①第三貯砂堰上流での大粒径土砂の捕捉量の増加、②バイパスに流入する大粒径土砂の流入防止、③分派堰越流土砂量の抑制、④バイパス土砂量の増加

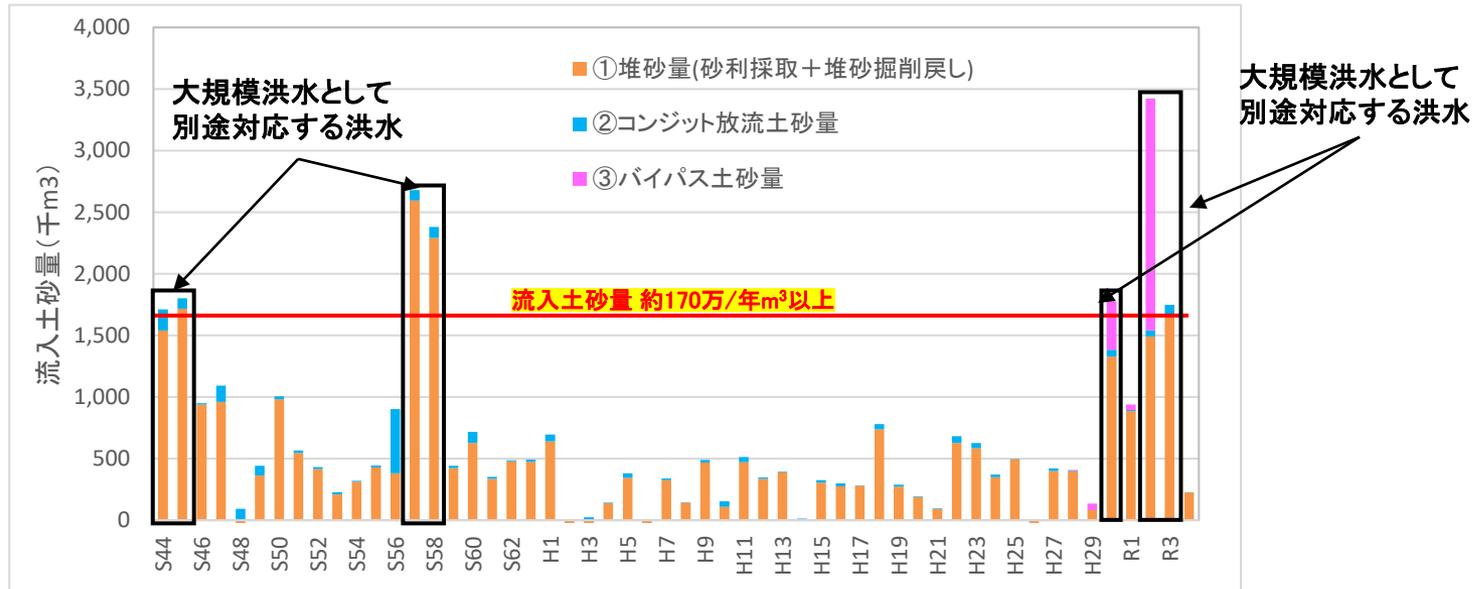
- 昭和44年から令和4年までの54年の年間流入土砂量(年間堆砂量より推定)より、土砂収支計画で想定する年期待値を算定した。
- 全54年での年間流入土砂量の年期待値は約64万 m^3 となり、土砂バイパストンネル設計当時の土砂収支での流入土砂量の年期待値57万 m^3 /年よりも大きい結果となっている。
- 今後の土砂管理上の流入土砂量の年期待値として、約170万 m^3 /年以上(確率評価1/15以上)の7年間を除外して平均した約40万 m^3 /年を設定した。

流入土砂量(堆砂量+コンジット放流土砂量+バイパス土砂量)の経年変化

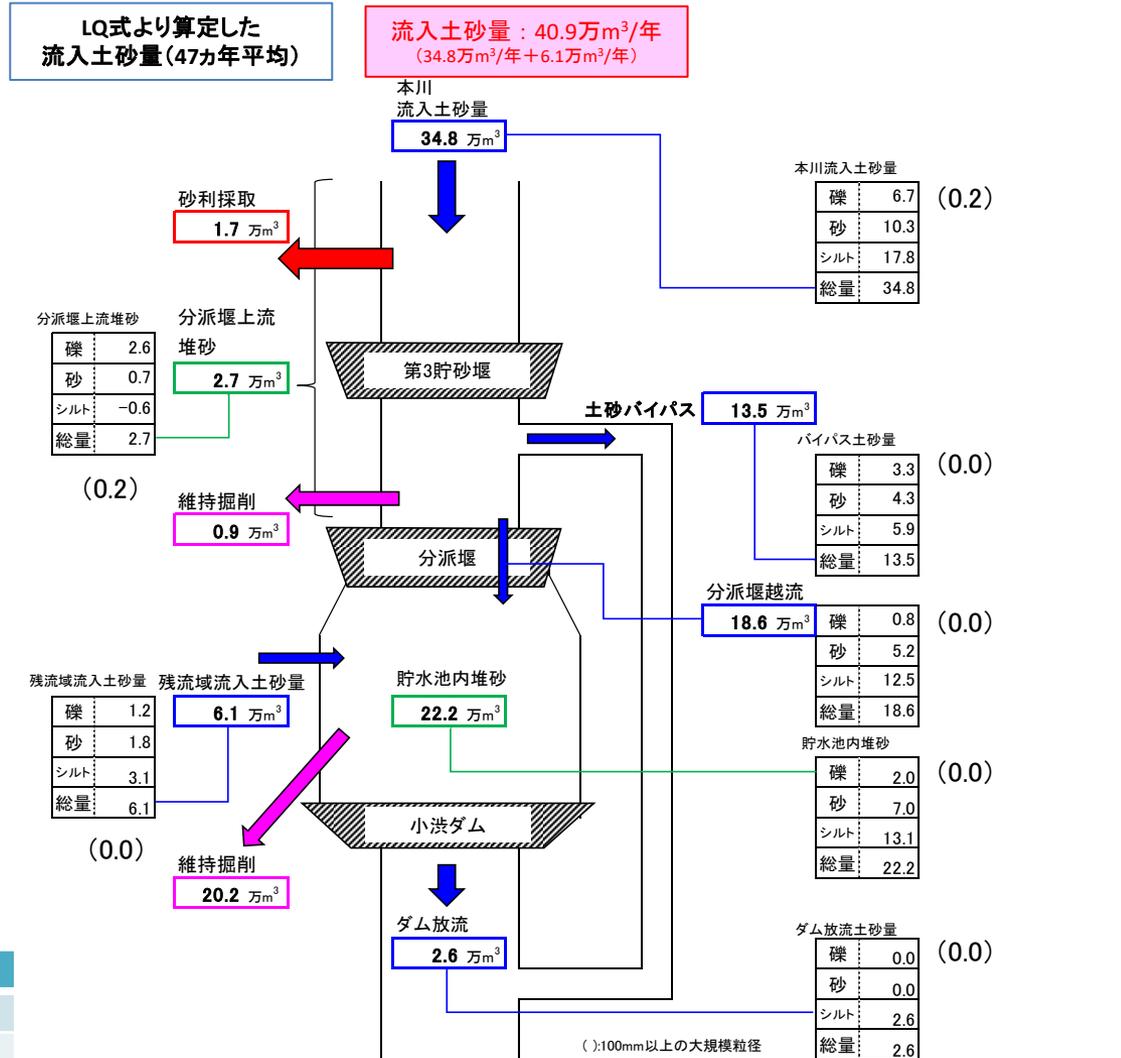
- 流入土砂量約40.9万m³/年に対し、バイパス土砂量は約13.5万m³/年が期待できる。
- 年間の維持掘削量は、
 - 第三貯砂堰上流 : 約1.7万m³
 - 分派堰内 : 約0.9万m³
 - 貯水池内 : 約20.2万m³
 が、必要となる。

47年間に対する一次元河床変動計算結果

呑口部機能改善対策を実施した場合の年土砂収支計画

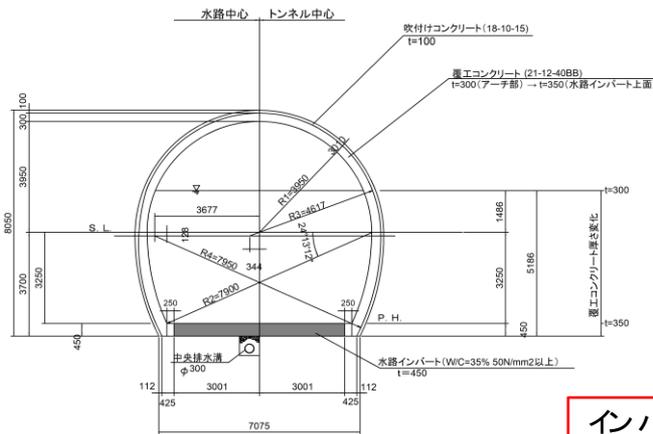
排水方式の変更
中央排水→側方排水

インバートの仕様変更
50N/mm²→70N/mm²
450mm→600mm

復旧断面

インバート厚: 450mm⇒600mm

基盤砂礫部
高強度コンクリート(70N/mm²)
による置き換え

- 令和2年11月～令和5年5月にかけて、土砂バイパストネルの被災したインバート部分を対象に、復旧工事を実施した。
- コンクリートは、高強度化70N/mm²(当初50N/mm²)・増厚600mm(=当初450mm+増厚150mm)により、耐摩耗性の向上を図った。
- 呑口部分のライニングは、敷設区間の延長・高強度化・固定方法の変更により、摩耗・損傷要因に対する改善を図った。

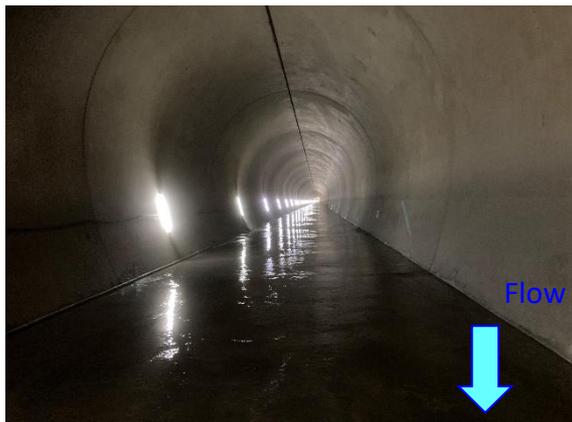
工事完成後の状況
(吐口から約1,000m)

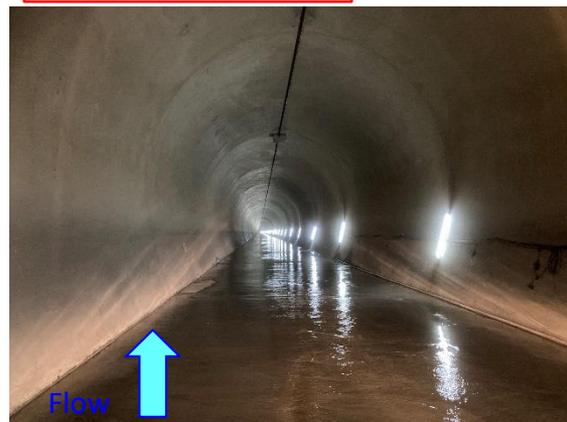
工事完成後の状況
(吐口から約2,000m)

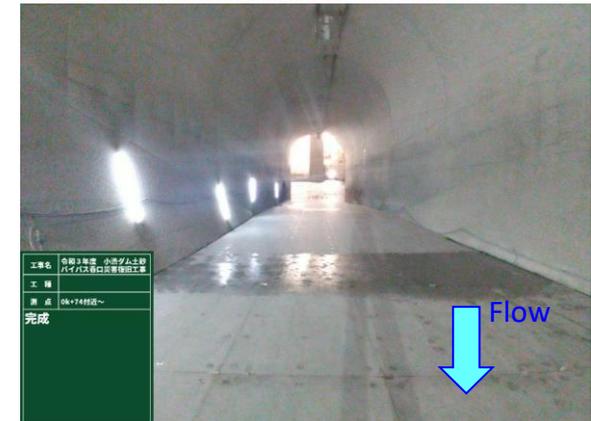
工事完成後の状況
(鋼製ライニング部)

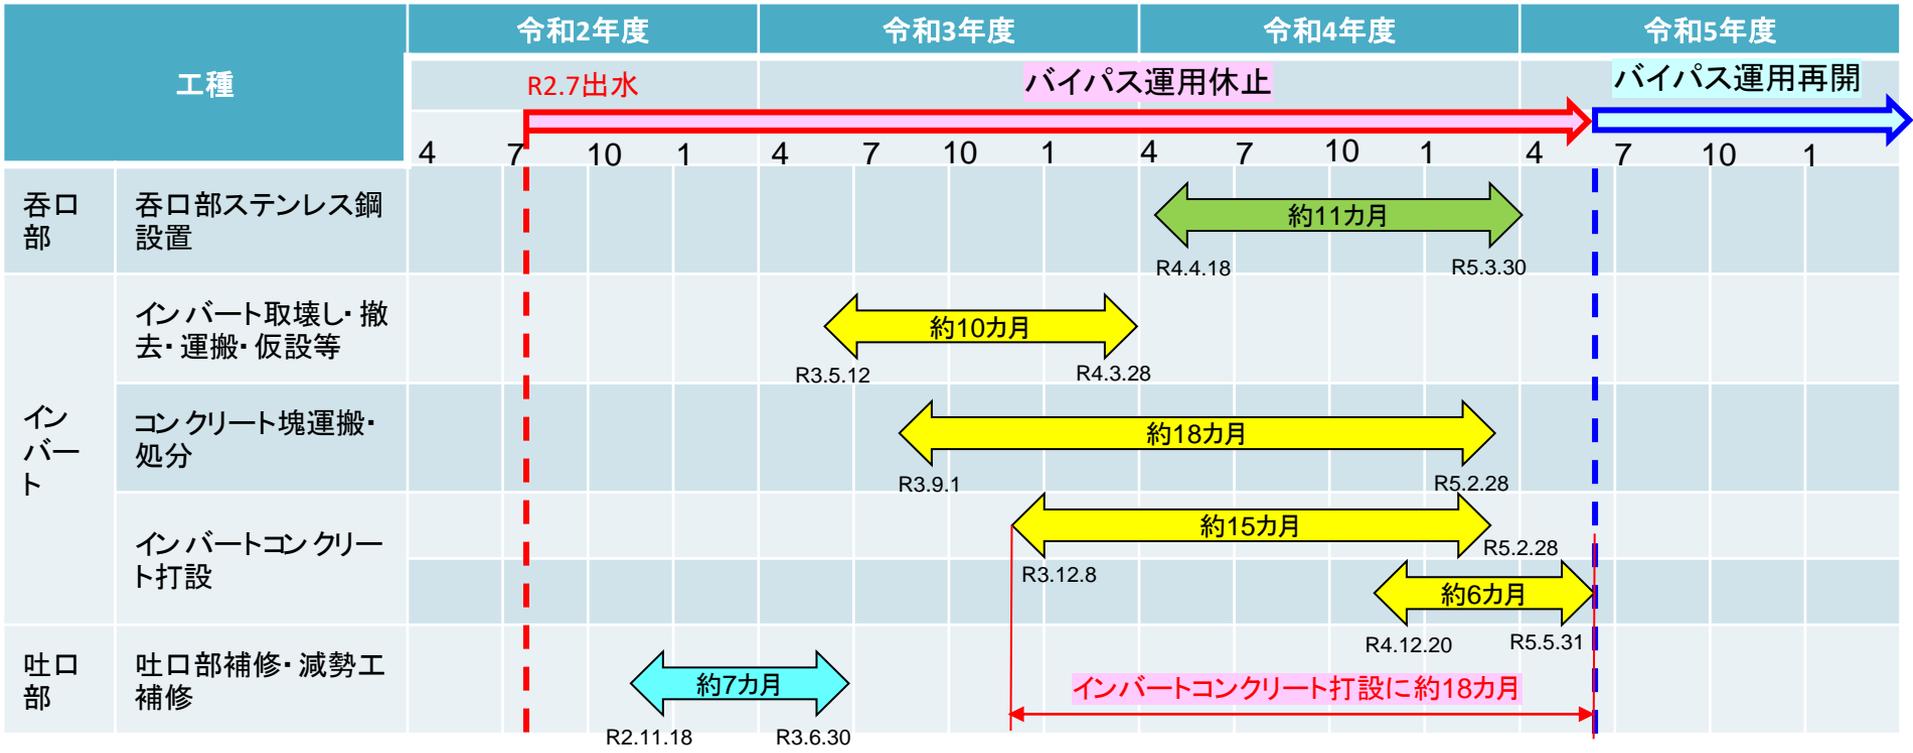
- トンネル全区間のインバートコンクリート打設は、R3.12.8～R5.5.31までの約18カ月程度要した。
- また、インバート取壊し・撤去・運搬や、コンクリート塊の運搬・処分にも時間を要している。

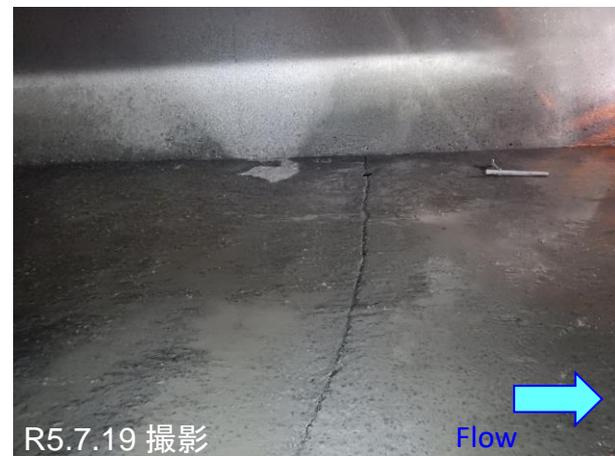
- 令和5年度は、施工時に発生したクラックの中から顕著なクラックを抽出し、摩耗・損傷の進行状況のモニタリングを行った。
- 令和5年6月出水、8月の運用後の調査では、クラックの周囲において、当該ブロック全体に比べて顕著な摩耗・損傷の進行を確認した。

モニタリング対象クラック

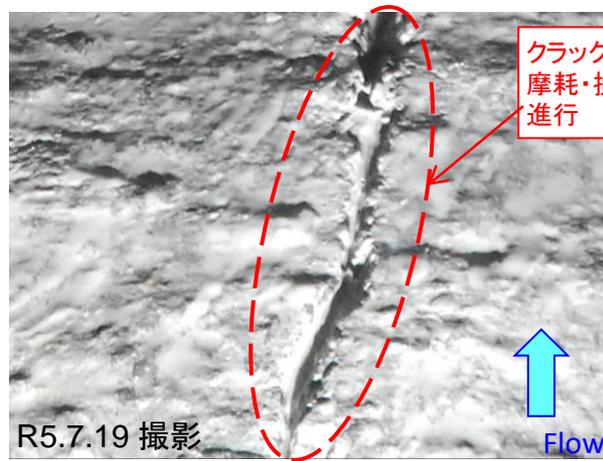
クラック周辺状況 (R5.7)

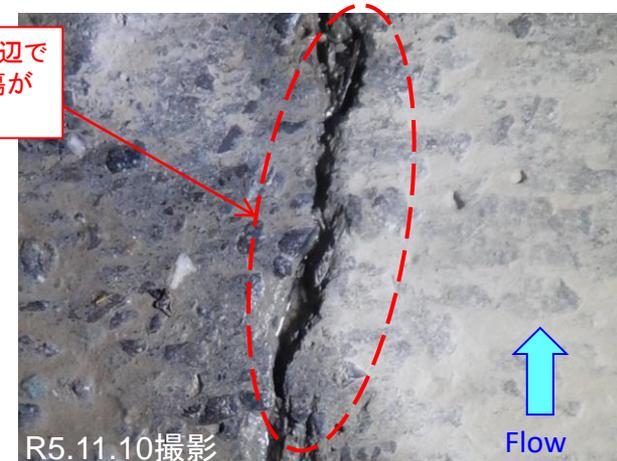
クラック周辺状況 (R5.11)

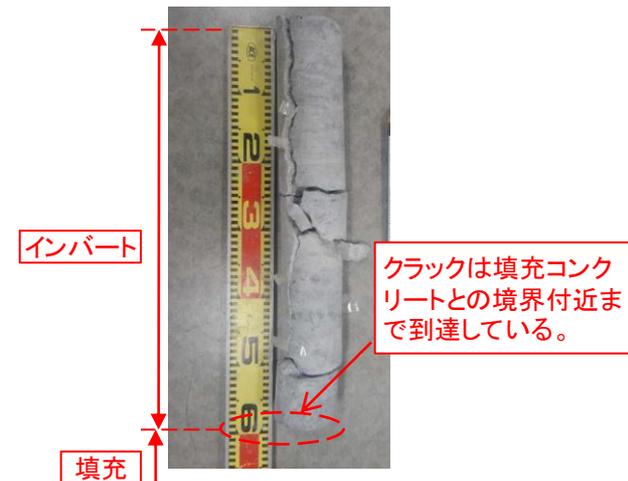
採取コア

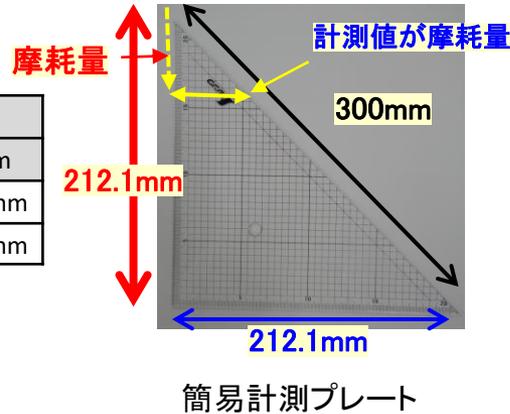
摩耗量の簡易計測

摩耗量の簡易計測結果

簡易計測プレート	摩耗量		
	左岸+2m	流心	右岸+2m
位置①	約10mm	摩耗無し	約20mm
位置②	約26mm	約26mm	約26mm

- 運用途中の摩耗・損傷状況の短時間・簡易作業での確認を行うことを目的に、コンクリートに埋設した簡易計測プレート(三角定規)を用いた摩耗量の簡易計測を、令和5年6月出水後の7月に試行的に実施した。支障無く、摩耗量を把握できている。
- クラック周辺の摩耗・損傷の進行防止を目的に、クラックの簡易補修を令和5年7月に試行的に実施した。その結果、8月のバイパス放流後の調査(11月調査)においても、補修材が残存しており、摩耗・損傷の進行を抑止できることを確認した。

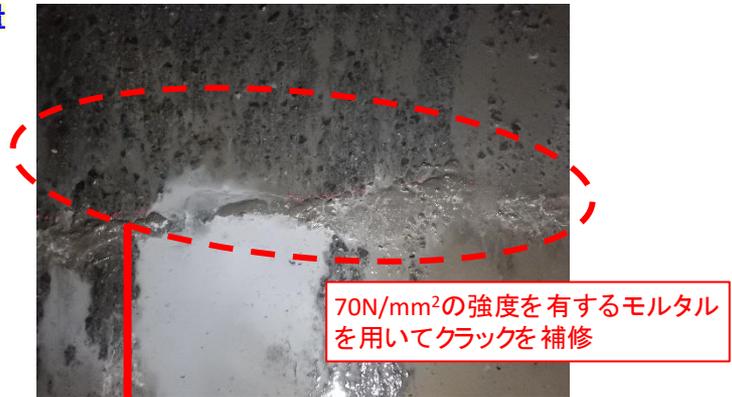
簡易補修状況(R5.7実施)

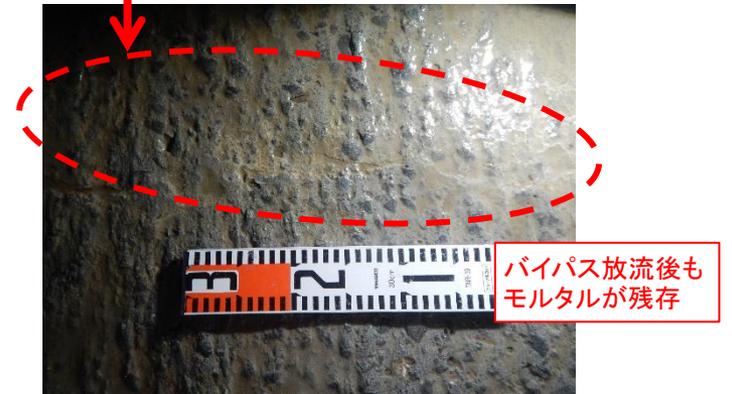
バイパス放流後の状況(R5.11調査)

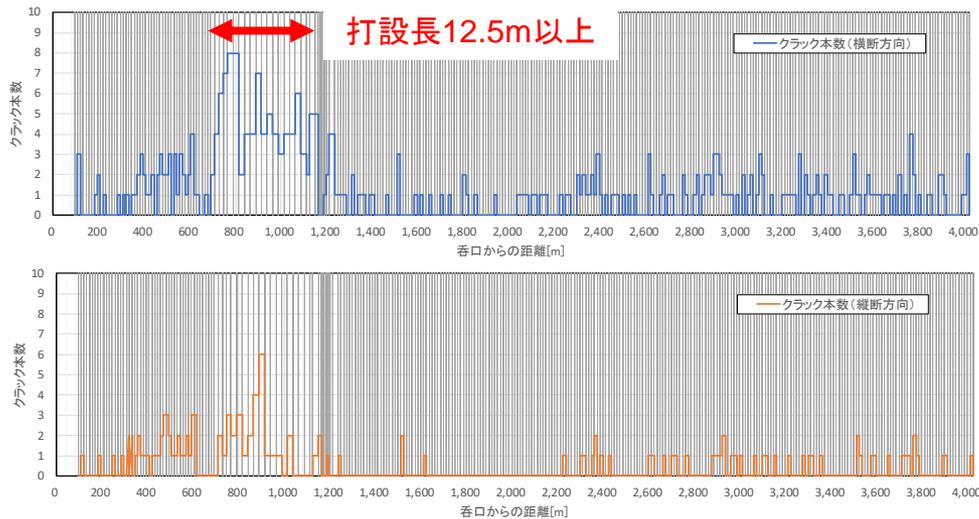
- 今回の補修工事では縦・横断方向にクラックが発生したことを受けて、今後の復旧工事におけるクラック発生防止の観点から、施工面での対応として打設長（縦断方向の長さ）に着目して検討を行った。なお、施工クラックは、コンクリート強度に対する問題はない。
- 横断方向のクラックは、打設長が12.5mを超えるとクラック密度（単位長さ当たりのクラック本数）が著しく多くなる。
- インバート幅約8mに対して、縦断方向のクラックは発生数が少なかった。
 - クラックにより分断されることでクラック発生の許容値内の引張応力に収まると考えると、打設ブロック規模6～8m程度がクラック発生の閾値と推定できる。
- 打設長を短くすることは「施工手間増大」「工期延長」の要因となることを考慮すると、今回使用した70N/mm²のコンクリートに関しては、打設長として12m程度が「クラック発生の最小化の観点」での目安になると考える。

トンネル位置とクラック発生本数

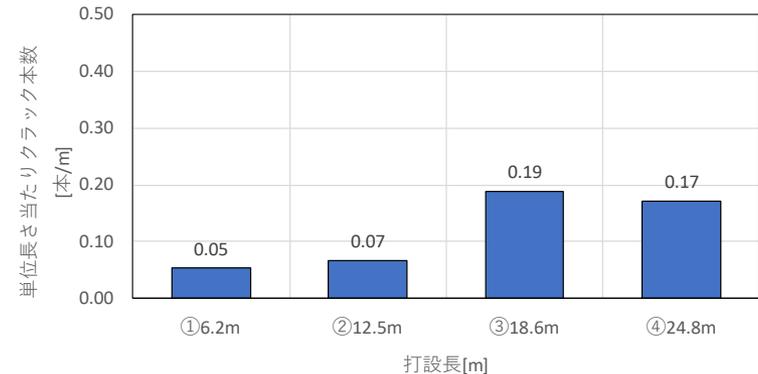
コンクリート打設長とクラック発生本数の関係

打設長 (呼び称) (m)	打設長 (m)	BL数	のべ本数 (本)	ブロック平均本数 (本)	単位長さ当たりクラック本数 (本/m)
①6.2m	6.2	6	2	0.3	0.05
②12.5m	12.4, 12.5, 12.6	256	214	0.8	0.07
③18.6m	18.0, 18.6	4	14	3.5	0.19
④24.8m	24.8	16	69	4.3	0.17
合計		282	298	1.1	0.07

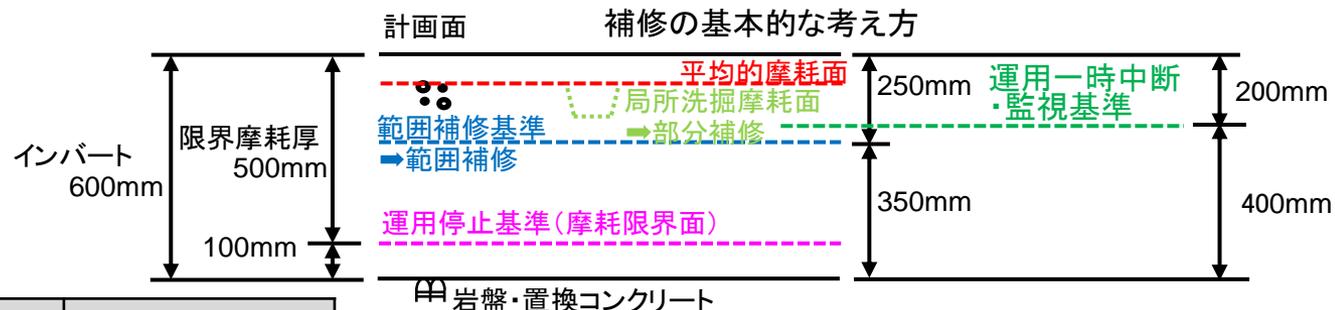
目的	基準	摩耗量	各基準の設定根拠
運用基準	運用停止基準	500mm (残り100mm)	<ul style="list-style-type: none"> ■ バイパス運用中において、最大摩耗量が500mm程度に達したと予測された場合(余裕厚が100mm程度)に運用を停止する。 ・ 施設の安全性に考慮し、最大限バイパスを運用できるように設定する。
	運用一時中断・監視基準 【R6年度の対応】	200mm程度 (残り400mm)	<ul style="list-style-type: none"> ■ バイパス運用中において、平均的摩耗量が計画面から200mm程度に達したと予測される時点で、バイパス放流を一時的に中断(運用一時中断)して作業の安全性、摩耗予測の妥当性を確認(監視)した上で、今後のバイパス運用を判断する。 ・ 摩耗予測の不確実性を考慮して、範囲補修基準250mmに達する手前となる平均的摩耗量200mm程度を実施の目安とする。 ・ 摩耗予測量の妥当性を確認する。 ・ バイパス放流量と摩耗量の関連性に関する基礎データを蓄積する。 ・ 必要に応じて摩耗予測式を修正のうえ、バイパス運用の再開の可否を判断する。 <div style="border: 1px solid red; padding: 5px; margin-top: 10px;"> 「運用一時中断を含む監視」は、摩耗量予測式の精度向上に向けた技術データの収集を主目的とした、有期(R6年度の単年を想定)の対応と位置付ける </div>
補修基準	範囲補修基準 【平均的摩耗対応】	平均摩耗量 250mm (残り350mm)	<ul style="list-style-type: none"> ■ 平均的な摩耗量が250mm(残り350mm)程度に達した時点で、対象範囲の補修を実施する。摩耗状況、補修期間、補修対象数量等を考慮のうえ、全線を分割(工区割り)して、工区毎に計画面まで単年もしくは複数年で実施する。 ・ R2.7出水が再来しても安全にバイパス運用を実施する(R2.7洪水に対して再度バイパスを運用してもインバートが全損しない)ための基準。 ・ バイパス運用前には、R2.7洪水(バイパス土砂量188.2万m³)に対して摩耗予測式より推定した最大摩耗量329mm以上のインバート厚を必ず確保しておくものとする。

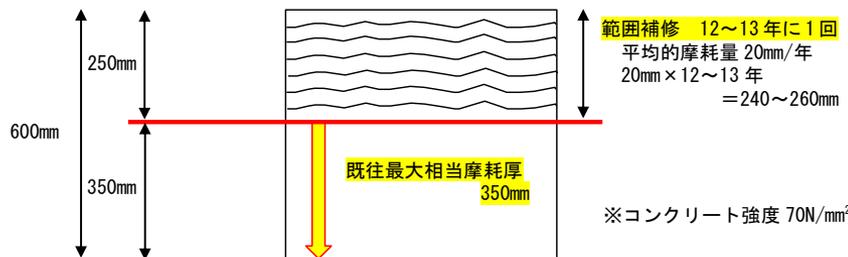
- 平均的摩耗に対する範囲補修について、「最大放流規模(R2.7実績相当)」および「年平均的規模(p22:流入土砂量約64万m³(54年間の平均)の場合のバイパス土砂量約19.2万m³」の2ケースより、補修規模・補修頻度を設定した。
- 最大放流規模(R2.7実績相当)のケースの場合、インバート厚600mmに対して1回の放流により350mmの摩耗が生じることから、残り厚が250mmとなる。よって、次の最大規模相当の放流に備えて、補修が必要となる。
- 年間平均規模の放流については、最大規模相当の放流に備えて常時350mmのインバート厚を保持することを考えると、厚さ250mm(=600-350)の範囲内で運用する必要がある。12~13年(≒250mm/20mm/年)に1回程度の頻度で補修を行うこととなる。

摩耗モデル
