第12回 小渋ダム土砂バイパストンネル モニタリング委員会 説明資料

令和6年3月12日

国土交通省 天竜川ダム統合管理事務所

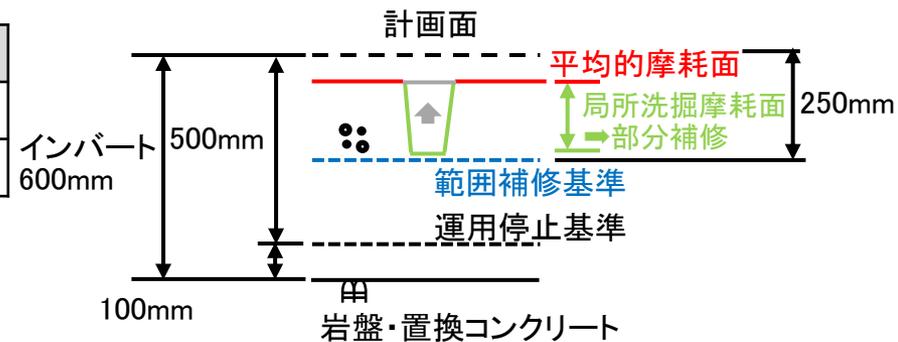
- 局所洗掘に対する部分補修は、平均的摩耗面からの摩耗厚が160mm程度(施工品質確保の観点からの目安)もしくは範囲補修基準250mmに達した時点を補修実施のタイミングとし、周辺の高さ(平均的摩耗面)まで部分補修を実施する。
- 補修厚が160mmを下回る場合はコンクリート強度70N/mm²を確保しつつ、施工上の品質確保が可能な最大骨材粒径に調整する。
- 補修範囲の規模が比較的小さいことから、短期間での対応が可能である。非洪水期に加えて洪水期も活用して補修を実施する方針とする。

局所洗掘対応(部分補修)

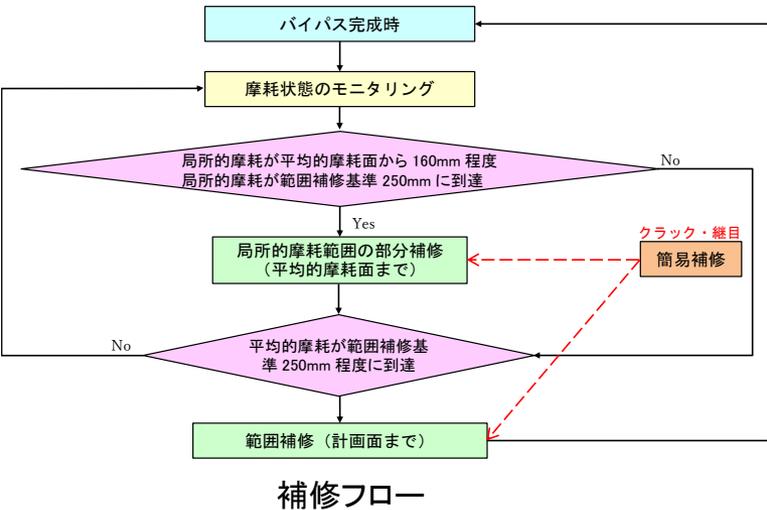
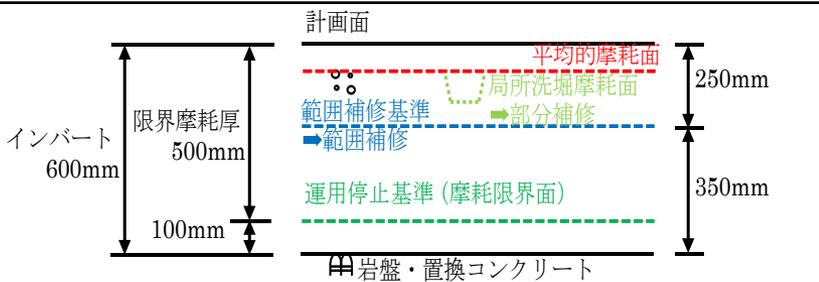
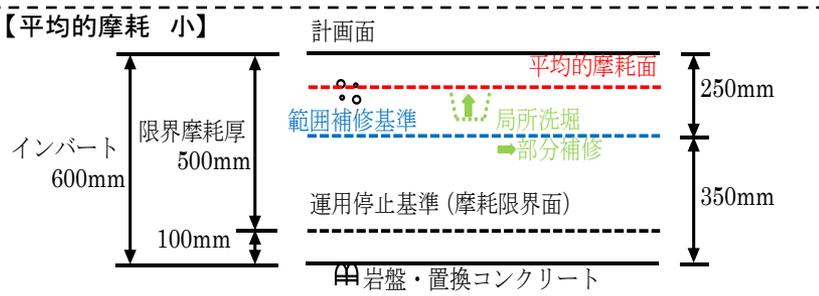
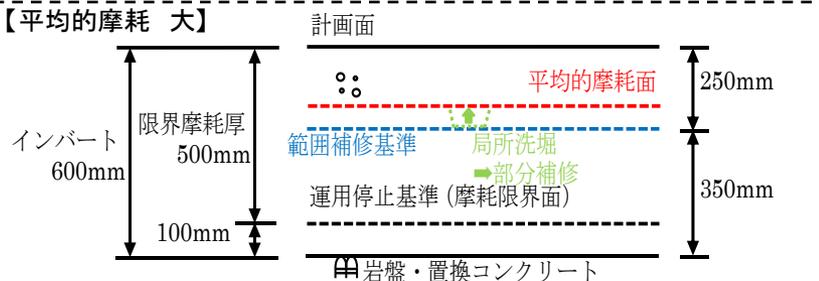
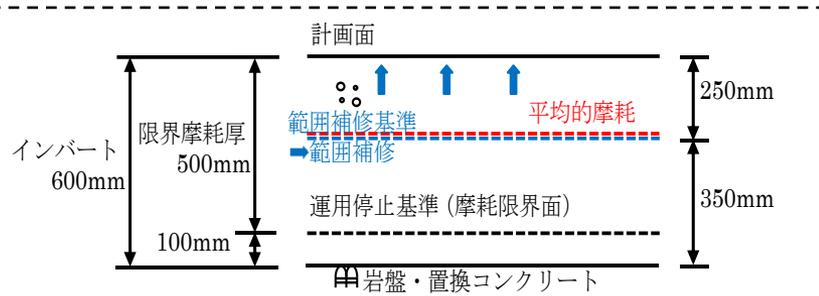
- 部分補修および範囲補修のサイクルを基本として、補修計画を作成した。
- 簡易補修により局所洗掘の発生を抑制し、局所部の部分補修の頻度の減少を図る。

【①初期状態】
・補修直後
※簡易補修を継続的に実施

【②部分補修】
・局所洗掘が平均的摩耗面から160mm程度に達した個所を、平均的摩耗面まで補修
・平均的摩耗の進行後は、局所摩耗が範囲補修基準まで達した個所を平均的摩耗面まで補修

【③範囲補修】
・平均的摩耗が運用停止基準に達するまでに摩耗状況、補修期間、補修対象数量等を考慮のうえ、全線を分割(工区割り)して工区毎に計画面まで補修
⇒①に戻る

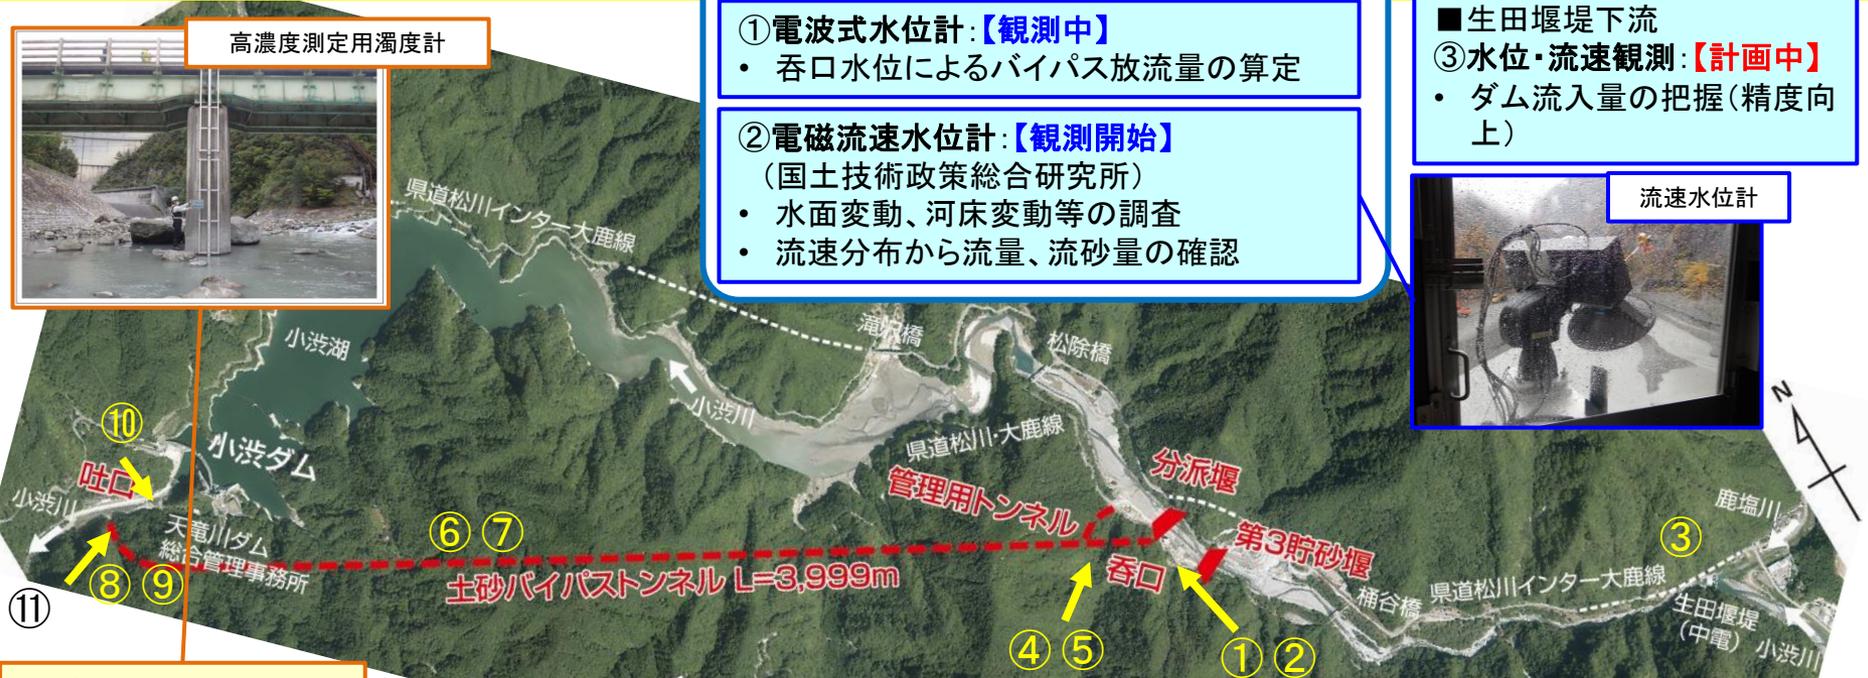
- ### ■ バイパス呑口(分派堰)
- ①電波式水位計:【観測中】
 - ・ 呑口水位によるバイパス放流量の算定
 - ②電磁流速水位計:【観測開始】(国土技術政策総合研究所)
 - ・ 水面変動、河床変動等の調査
 - ・ 流速分布から流量、流砂量の確認

- ### ■ 生田堰堤下流
- ③水位・流速観測:【計画中】
 - ・ ダム流入量の把握(精度向上)

- ### ■ ダム放流口(管理橋)
- ⑩濁度計:【観測中】
 - ・ 高濃度測定用濁度計により、コンジットゲートからの放流土砂を常時観測

- ### ■ バイパス吐口
- ⑧電磁流速水位計:【計画中】
 - ・ バイパス放流量の確認
 - ⑨流砂観測:【計画中】(学識者による対応)
 - ・ 電極板によるバイパス土砂量(流砂量)を把握

- ### ■ バイパストンネル内
- ④流況監視
 - ・ 電波式水位計:【観測中】
 - ・ CCTV映像による流況変化:【観測中(移設計画検討中)】
 - ※バイパスインバートの変状も確認(トンネル上下流)

- ⑦摩耗計測
 - ・ 三角定規埋設、MMS測量:【観測中】
 - ・ ハンディタイプによる簡易摩耗計測:【実施予定】

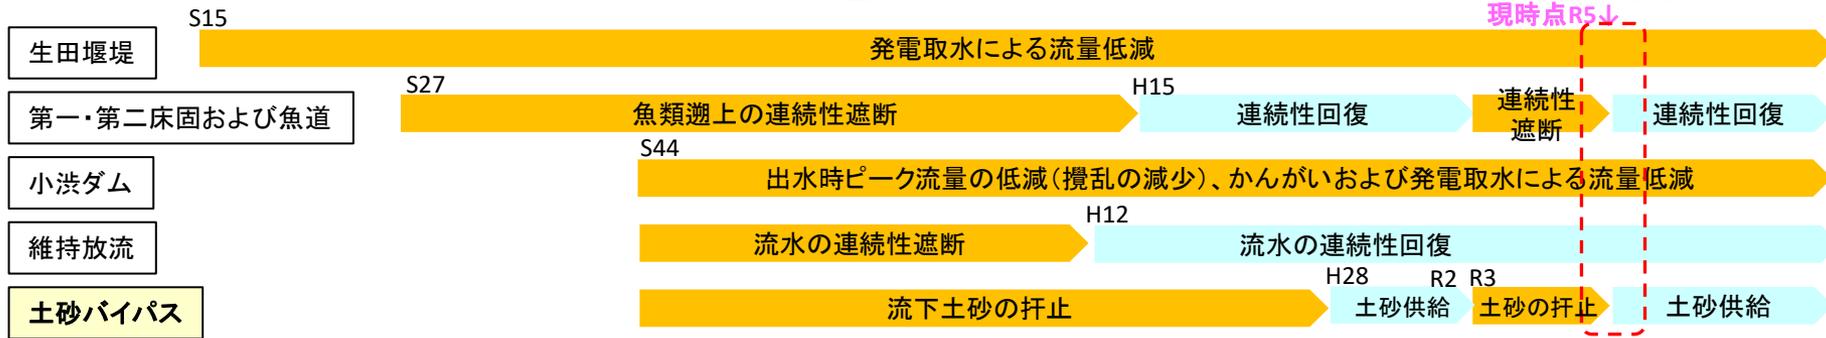
インパクトと下流河道の物理環境のレスポンスの時系列変化

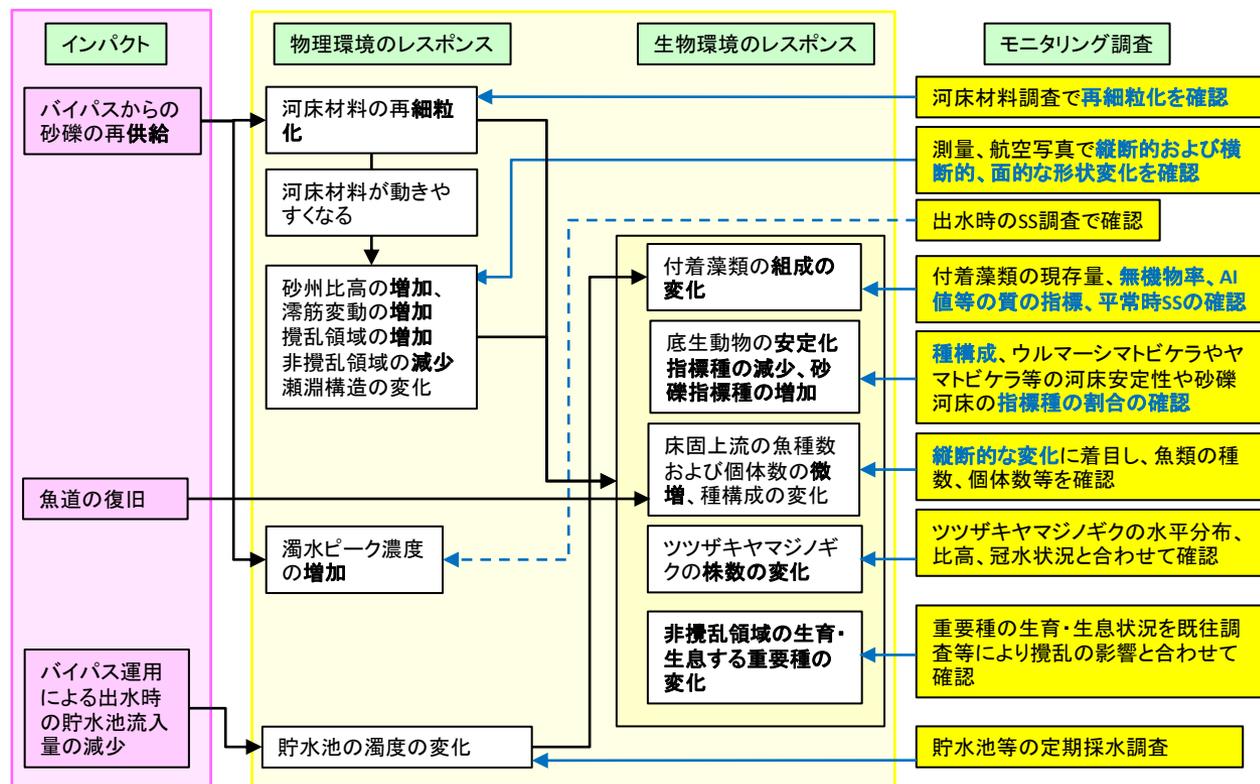
バイパス運用再開等により想定されるインパクト-レスポンス

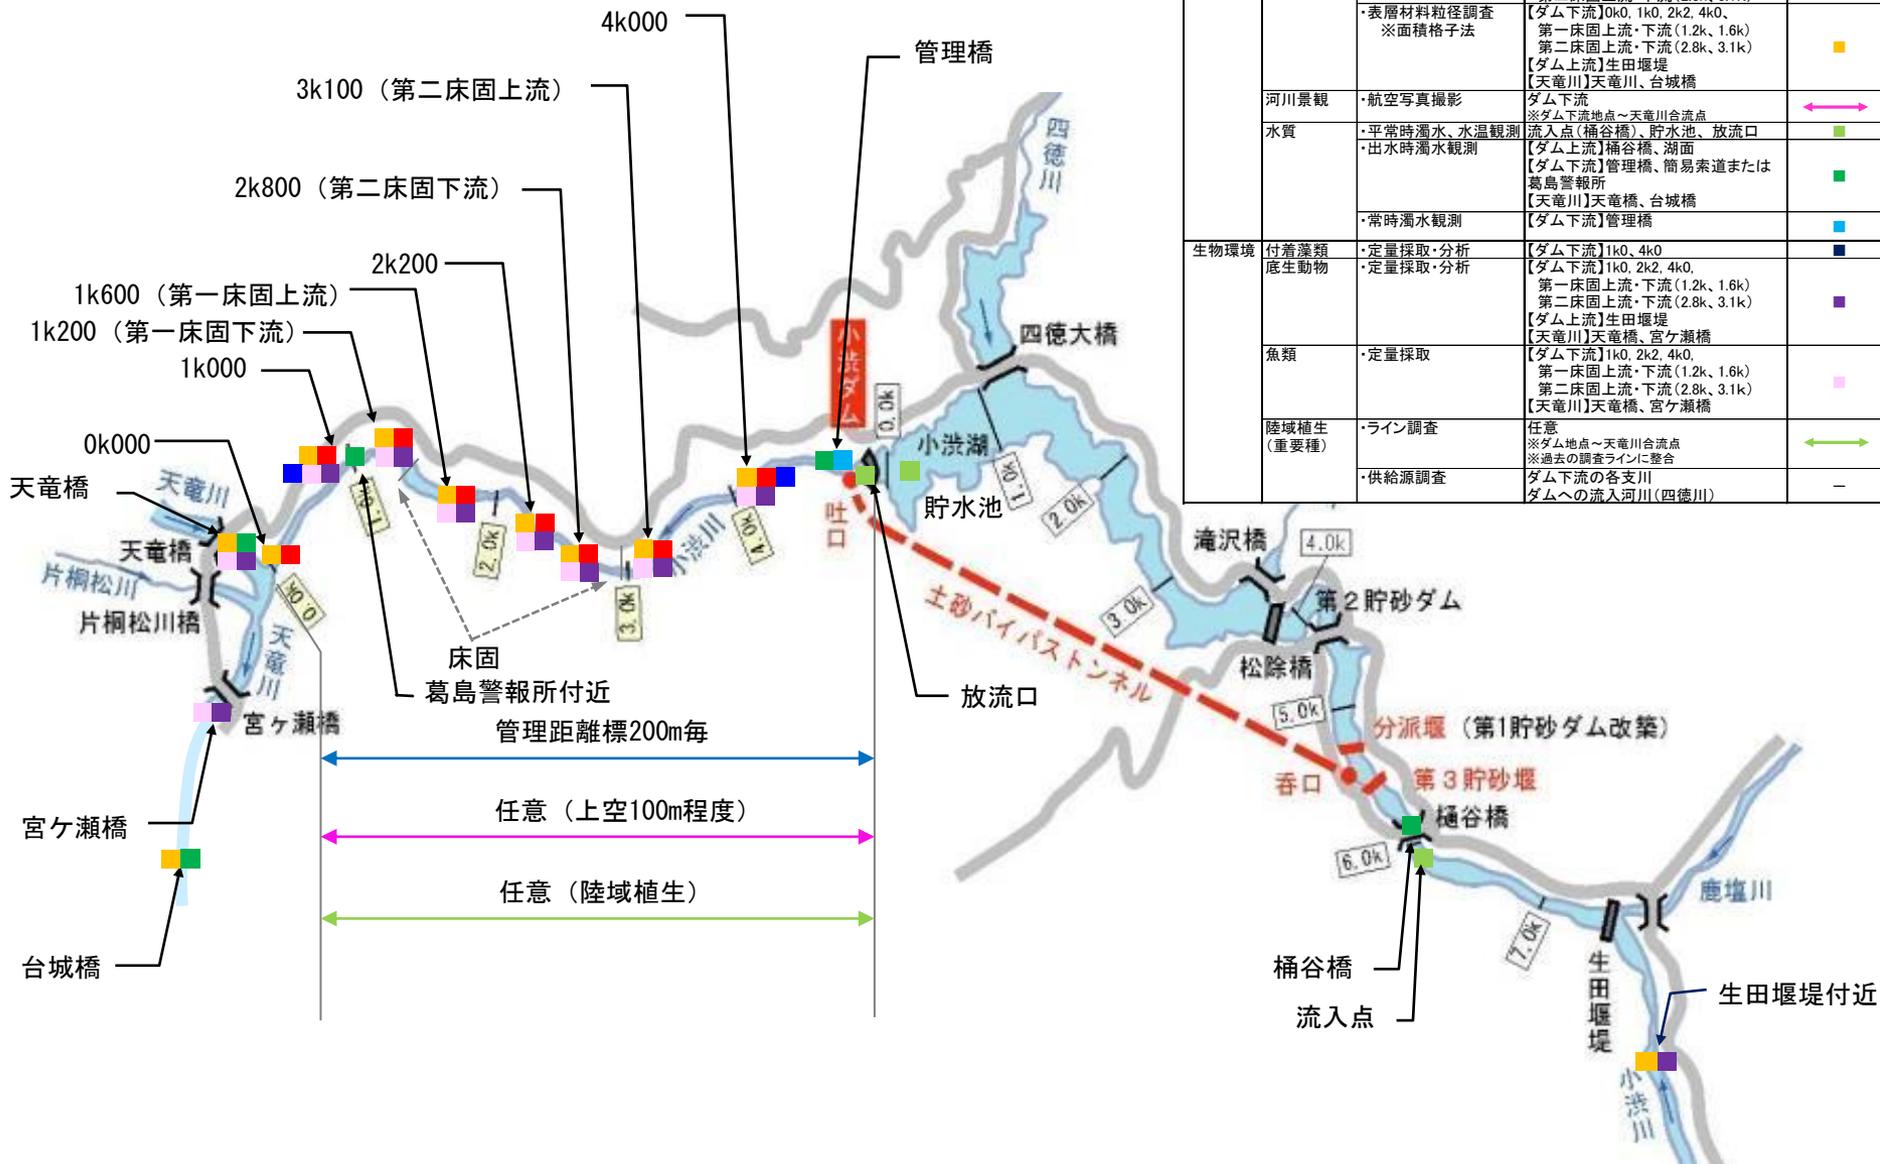
令和5年度の環境モニタリング調査地点

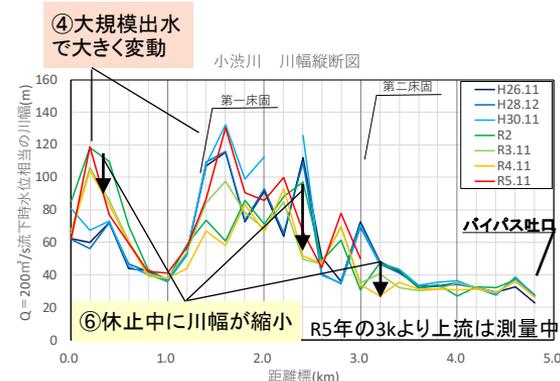
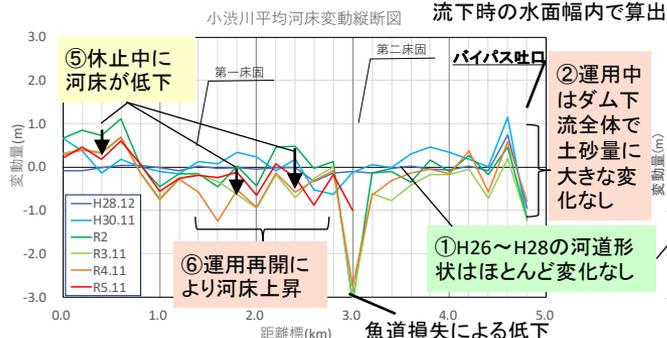
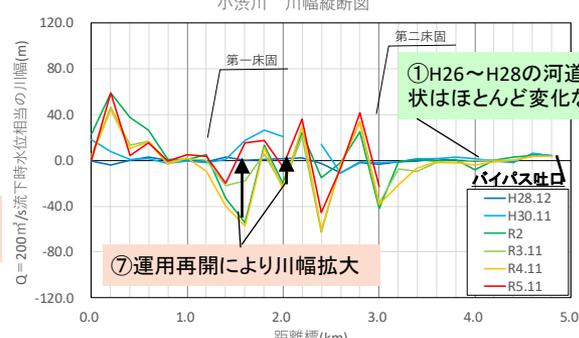
- **運用前(H26-H28)** 平成26年～28年の①河道形状はほとんど変化がなかった。
- **運用中(H28-R2)** 平均河床高、最深河床高、川幅に以下の変化が生じた。土砂の供給により、河道が動きやすくなったものと考えられる。
 - ・平均河床高: 経年的、局所的に堆積、洗掘の変動はあるが、一方的な堆積傾向または洗掘傾向は見られず、②ダム下流全体で大きな縦断変化はなかった。
 - ・最深河床高: ③第一床固等で平成30年、令和2年の出水で大きく変動した。
 - ・川幅: ④第一床固から第二床固間、天竜川合流点付近において、平成30年、令和2年の出水で大きく変動した。
- **休止中(R3-R4)** ⑤全体的に平均河床高が低下した。川幅は、局所的に拡大した地点があるものの、⑥全体的には縮小傾向となっていた。
- **運用再開(R5)** ⑦第一床固から第二床固間で平均河床高の上昇、川幅の拡大傾向が見られた。

平均河床高縦断面図(上)とH26からの変動量図(下)

最深河床高縦断面図(上)とH26からの変動量図(下)

川幅縦断面図(上)とH26からの変動量図(下)

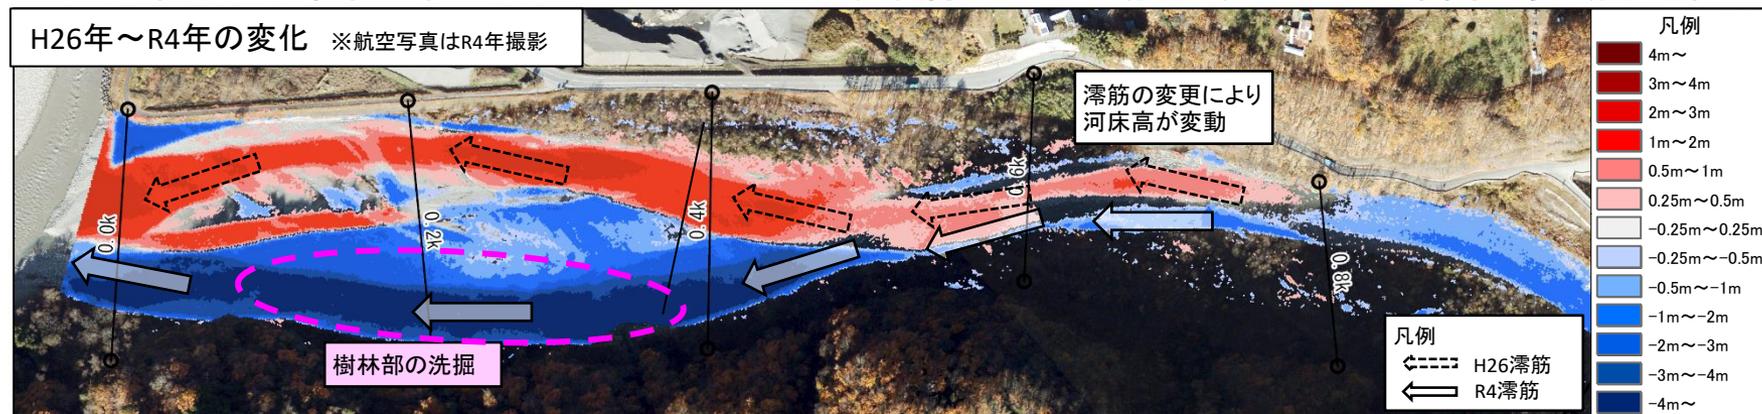
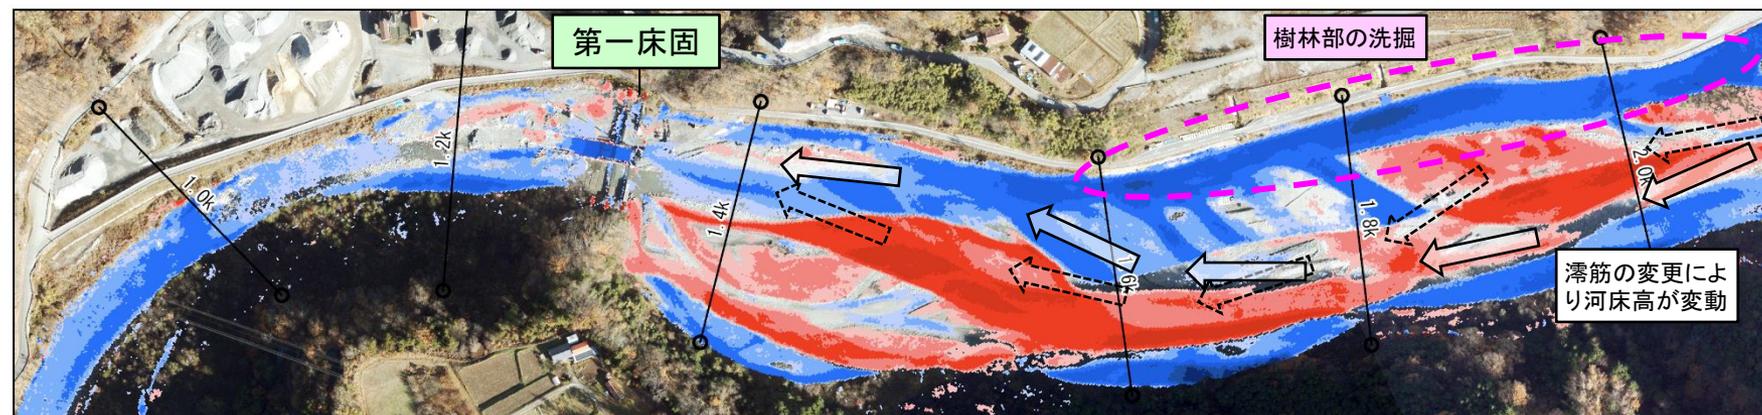
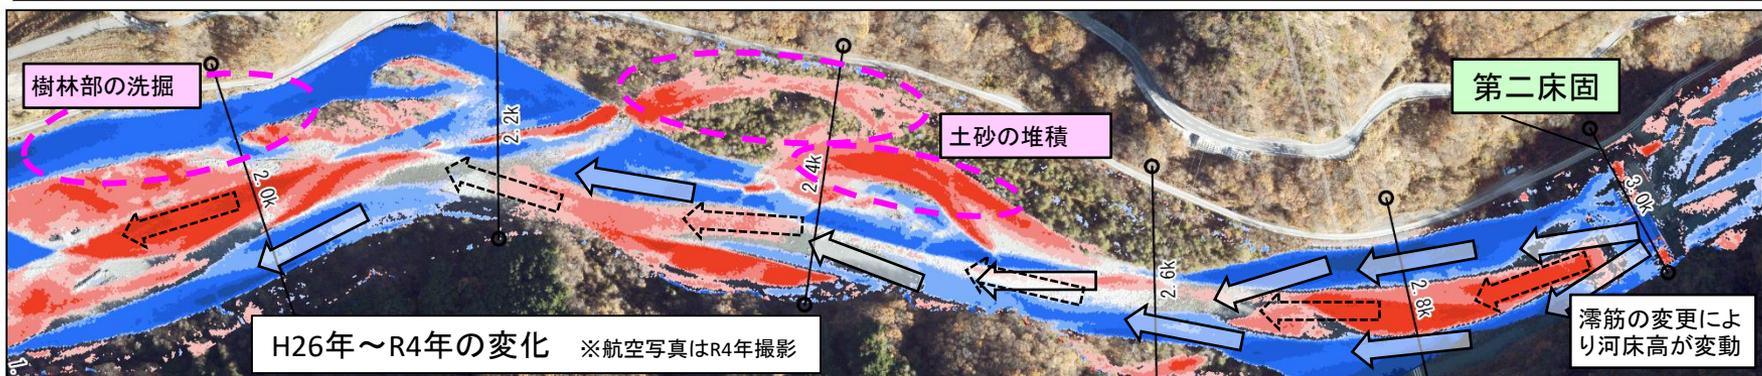
■ 平成30年および令和2年のバイパス運用により、滞筋が大きく動くようになり河床高が変動した。

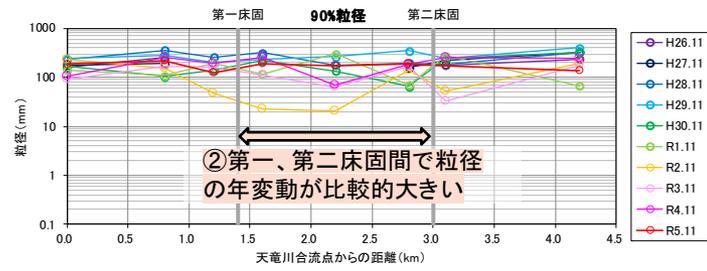
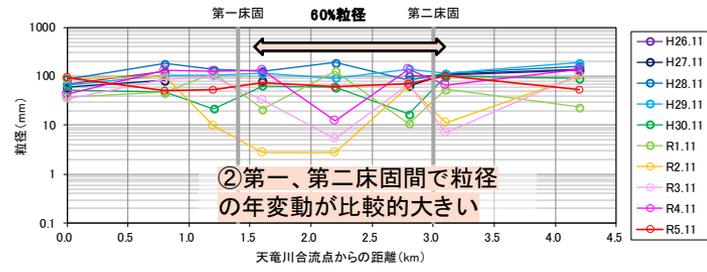
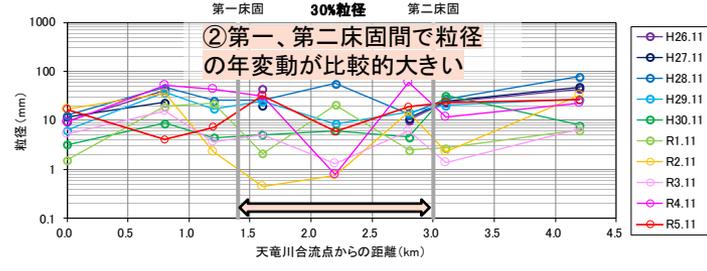
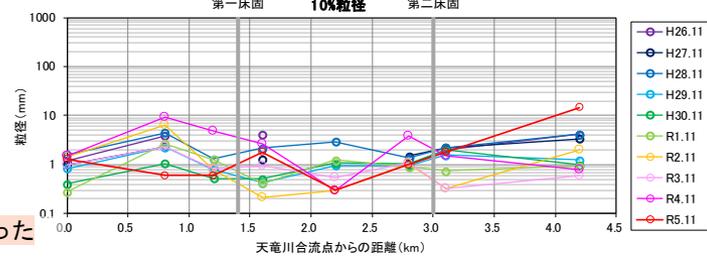
・経年変化: 細粒化が徐々に進行し、①30%、10%粒径は平成29年から、90%、60%粒径は遅れて平成30年から小さくなった。

・縦断変化: ②第一床固～第二床固間は、粒径の年変動が比較的大きかった。河床勾配が比較的緩く、土砂が堆積しやすいためと考えられる。

縦断変化図

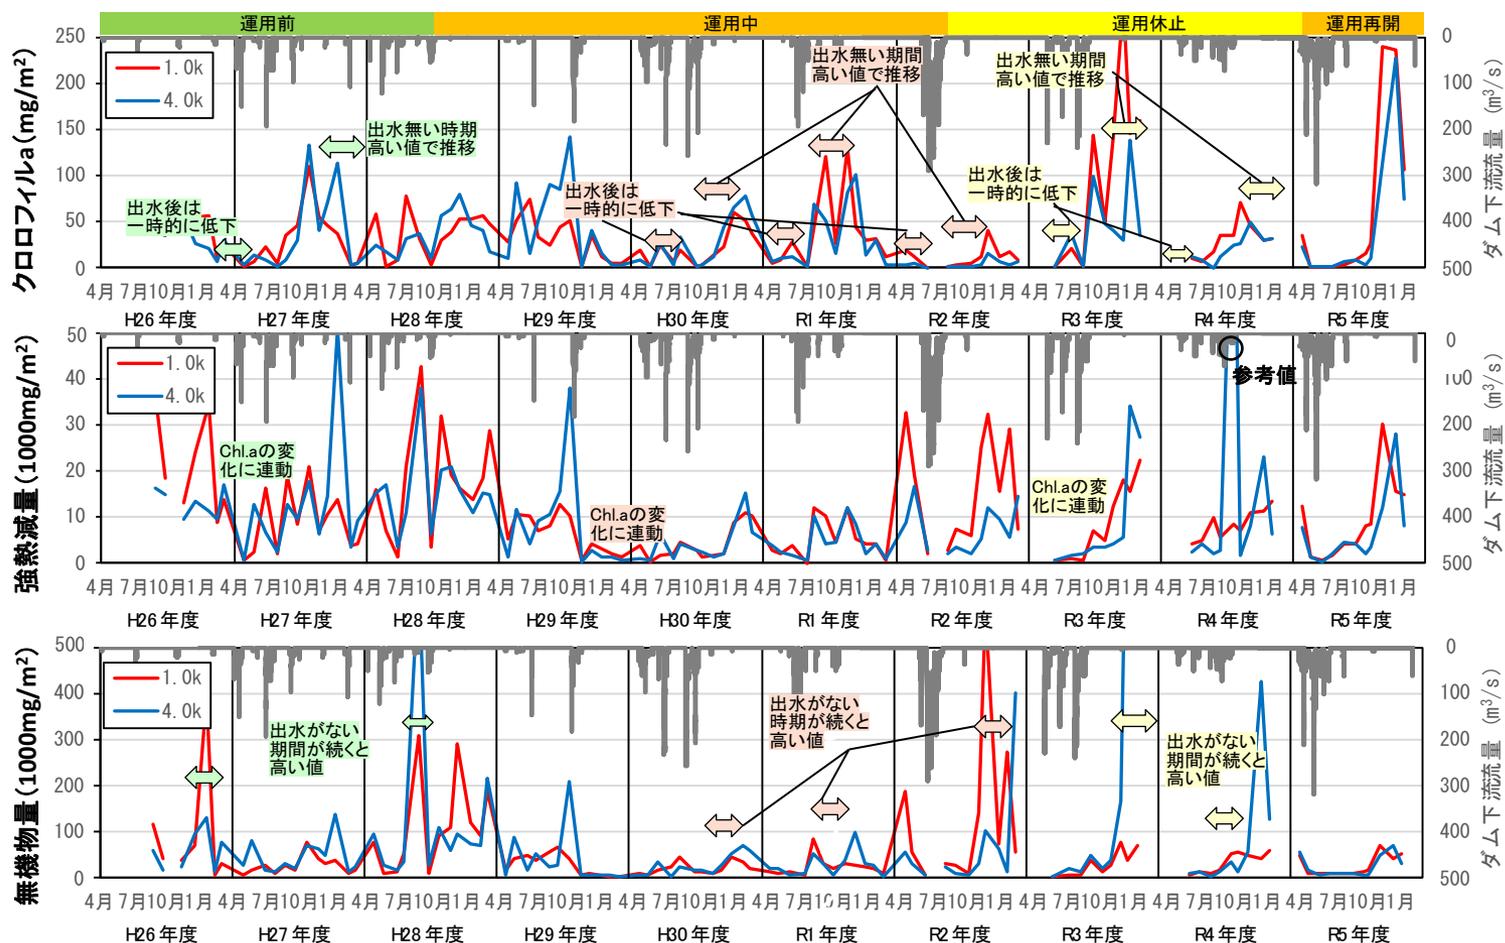
- **運用前(H26-H28)** 大きな出水でクロロフィルa、強熱減量及び無機物量が大きく減少し、出水がない期間に値が徐々に高くなる傾向を示していた。
- **運用中(H28-R2)** 運用前と同様に出水で大きく減少し、その後徐々に増加する傾向を示した。
- **休止中(R3-R4)** 運用前と同様に出水で大きく減少し、その後徐々に増加する傾向を示した。
- **運用再開(R5)** 運用前と同様に出水で大きく減少した。令和5年は生田堰堤工事のための取水停止に伴い、4月～8月頃まで流量が多く、その期間は、クロロフィルaや強熱減量、無機物量が低かった。

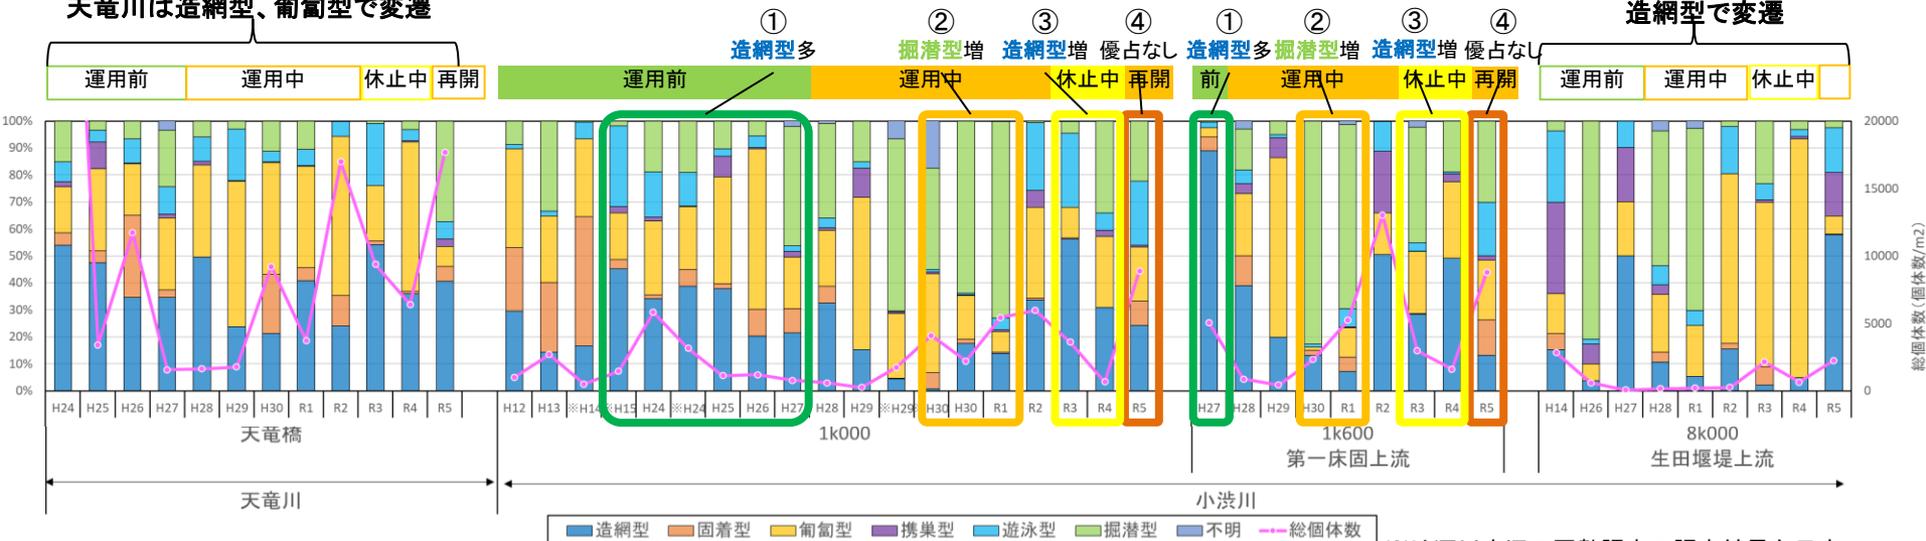
- **運用前(H26-H27)** ①緩やかな年変動はあるものの、ダム下流では生活型構成に変化が少なく、粗粒化した安定河床を好む**造網型**が多かった。
- **運用中(H28-R2)** ②ダム下流では、地点によって応答に差があるものの**造網型**が減少し、砂や泥に潜って生活する**掘潜型**が増加した。ただし令和2年は7月以降出水がなく流況が安定したため、**造網型**が増加した。
- **運用休止中(R3-R4)** ③ダム下流では令和元年までの運用中に比べ、砂や泥に潜って生活する**掘潜型**が減少し、粗粒化した安定河床を好む**造網型**が増加した。
- **運用再開(R5)** ④令和5年は、ダム下流で特定の生活型が優占する状況ではなかった。例年、ダム下流は維持流量の0.72m³/sが流下しているが、令和5年は生田堰堤工事のため取水されておらず、5月から7月21日まではゲート放流が続いていた。一方で7月21日以降はほとんど放流がなく、安定した状態が長く続いていた結果と考えられる。

総個体数と生活型別構成割合

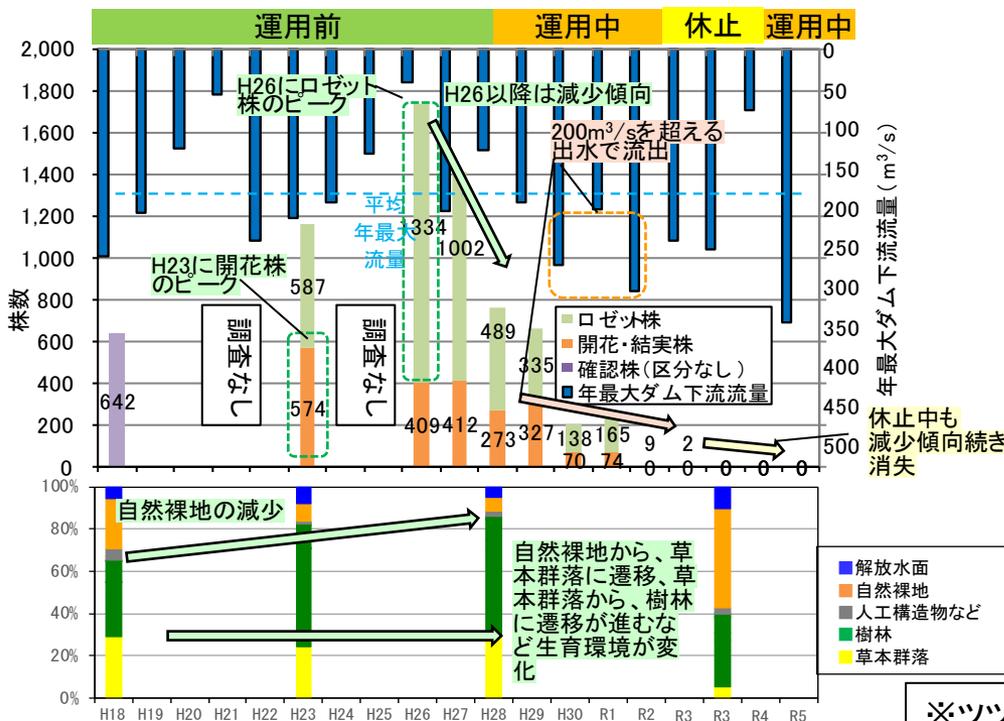
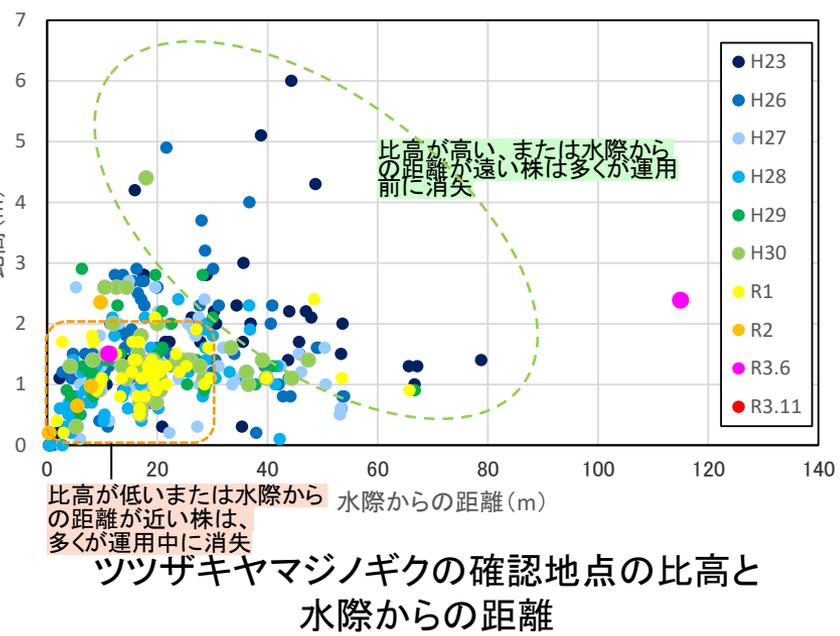
- **運用前(H23-H28)** 開花株は平成23年、ロゼット株は平成26年をピークに**バイパス運用前から減少傾向**にあった。水際から遠く、比高が高い地点で多く消失しており、**自然裸地が減少し草本群落が樹林化する**など、植生遷移が進んだため、ツツザキヤマジノギクが減少したと考えられる。
- **運用中(H28-R2)** 平成30年、令和2年の250m³/s以上の出水後は、ロゼット株のみ9株が確認され、それらは開花前に消失した。水際から近く、比高が低い地点で多く消失した。200m³/sを超える出水が続いたことにより、生育箇所が大きく攪乱されたためと考えられる(過年度報告済み)。
- **休止中(R3-R4)** 令和3年11月に個体数が増加することなく、確認株数が0となった。令和4年はダム下流域に加えて、種子供給源となりうる支沢やダム上流域も含めて調査を実施したが、ツツザキヤマジノギクは確認されなかった。
- **運用中(R5)** ツツザキヤマジノギクは確認されなかった。

ツツザキヤマジノギク株数の経年変化 (上図)
ツツザキヤマジノギクの生育環境の変化 (下図)

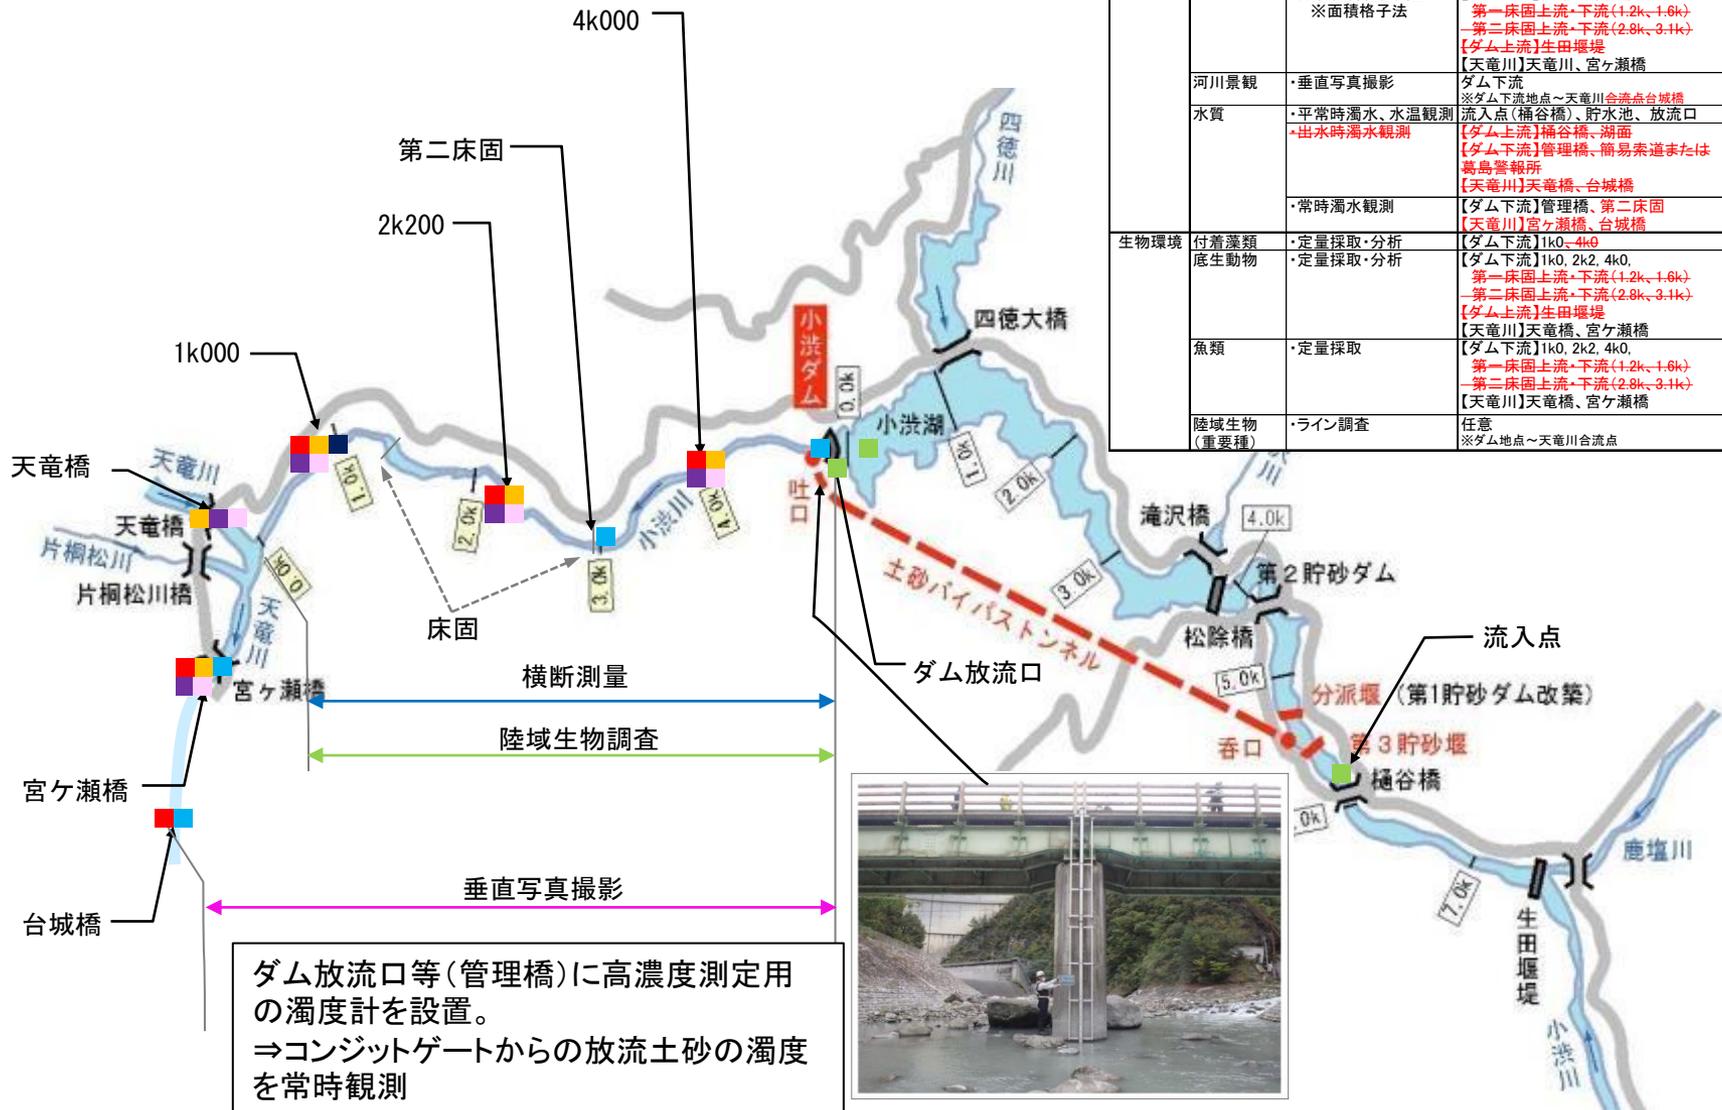
令和6年度の環境モニタリング調査地点(案)

ダム放流口等(管理橋)に高濃度測定用の濁度計を設置。
⇒コンジットゲートからの放流土砂の濁度を常時観測
