# CRBMC RESCAT.

CENTRE DE RESTAURACIÓ DE BÉNS MOBLES DE CATALUNYA

Tardor-hivern 2015

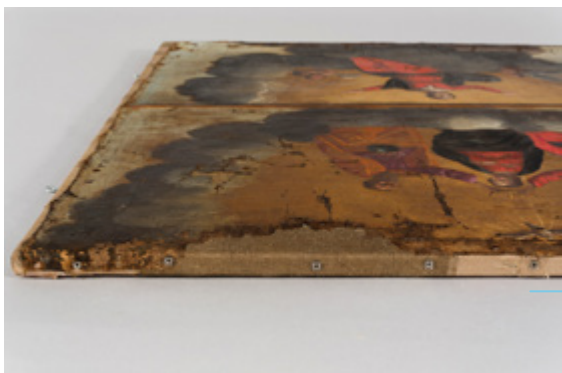
Detall lateral del bastidor, en què es poden veure els cargols d'acer que subjecten la tela. Foto: Ramon Maroto. CRBMC
