# 3 Hochwasser-Abwehrmaßnahmen im Juli und August 1997

## 4 Hochwasserschäden

## 4.2 Schäden an wasserwirtschaftlichen Anlagen einschließlich Schadensursachen

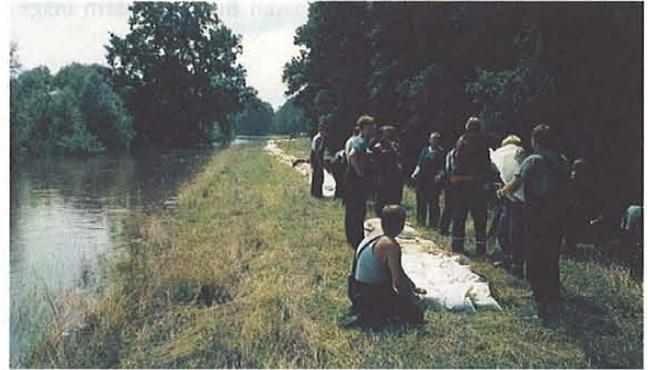
Die Sandsäcke wurden dabei wie eine Ziegelmauer im Verband aufgesetzt. An verschiedenen Abschnitten erhielt die Sandsackaufkantung durch eine wasserseitig vorgelegte Folie eine zusätzliche Abdichtung. Dabei war zu berücksichtigen, daß die aufgeweichten Deiche nur begrenzt zusätzlich belastbar waren.

Abb. 3.2-4: Erhöhung eines Deichabschnittes mittels Sandsäcken, Eisenhüttenstadt, Deich km 8,0

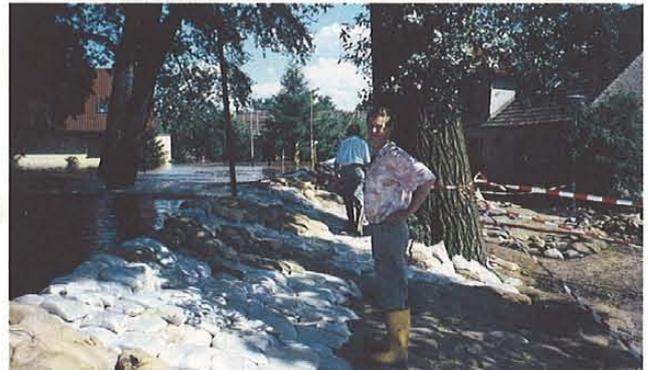
In der Ortslage Ratzdorf war das Gelände nicht ausreichend hoch - einen Deich gibt es hier nicht -, so daß ein ca. 800 m langer Sandsackwall zum Schutz gegen das Hochwasser aufgeschichtet werden mußte.

Abb. 3.2-5: Sandsackwall in Ratzdorf

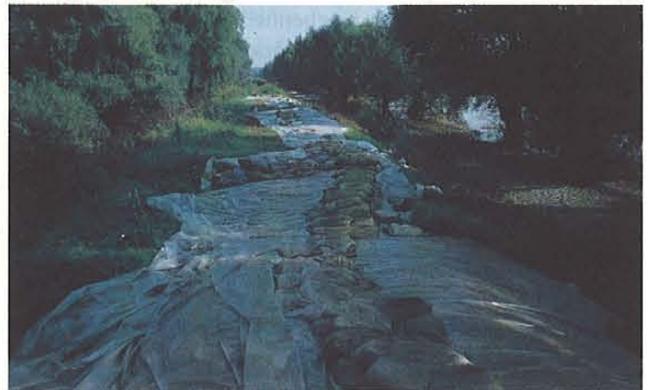
Abb. 3.2-6: Schutz des Deiches gegen Zerstörung durch Überströmen mittels aufgelegter Folien, Rückstaudeich Brieskow-Finkenheerd, Deich-km 21,0

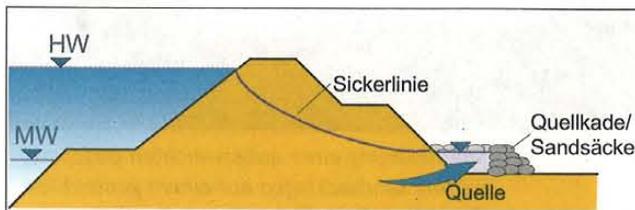
Deichstellen mit örtlich austretendem Sickerwasser im unmittelbaren Fußbereich der Böschung wurden im allgemeinen mit sogenannten Quellkaden gesichert. Um einen Gegen- druck zu erzeugen und somit die Fließgeschwindigkeit und den Erdstoffaustrag zu vermindern, wurden Sandsäcke in einer ringförmigen Verwallung um die Quelle herumgelegt.

Abb. 3.2-7: Sicherung lokaler Wasseraustritte mittels Quellkaden

Die Quellkaden sind teilweise mit Folien gedichtet worden. Ebenfalls bewährt hat sich der Einbau einer Lage Filterkies innerhalb der Kade, um den Erdstoffaustrag zu verhindern. Nachteilig wirkten sich sehr hoch aufgebaute Quellkaden aus. Der damit erzeugte Wasserdruck führte dann zur Unterläufigkeit der Verwallung oder zum Aufbrechen neuer Quellen neben der alten Kade.

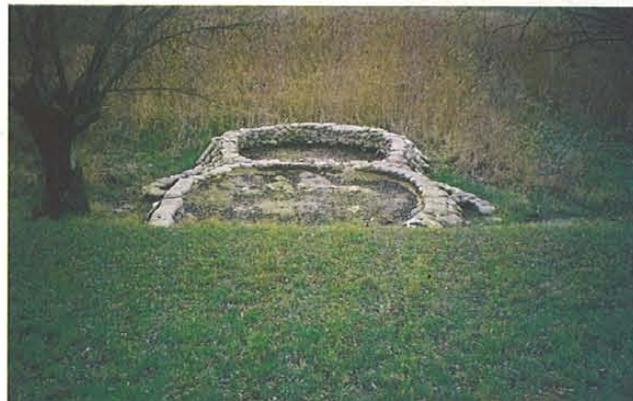
Abb. 3.2-10: Quellkade, Deich km 59 (Zollbrücke)

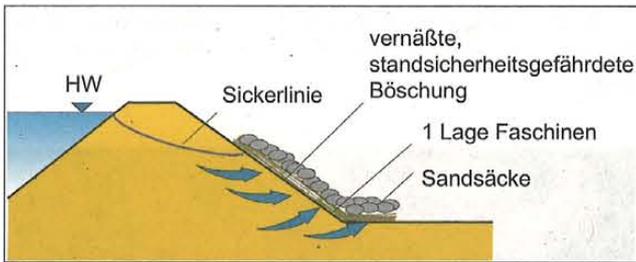
Bei großflächigen Vernässungen war die Verwendung von Sandsäcken zur Böschungssicherung zweckmäßig (Abb. 3.2-11 und 3.2-13). Allerdings mußte in jedem Fall die Entwässerung gewährleistet werden. Dafür haben sich insbesondere Faschinen, mit denen die Böschung zunächst flächig belegt wurde, ausgezeichnet bewährt. Faschinen sichern den ungehinderten Ablauf des austretenden Sickerwassers, die Standsicherheit wird nach dem Prinzip der bewehrten Erde verbessert.

Abb. 3.2-11: Stabilisierung einer aufgeweichten Böschung mittels Sandsacklagen auf Faschinenunterbau – Prinzipskizze

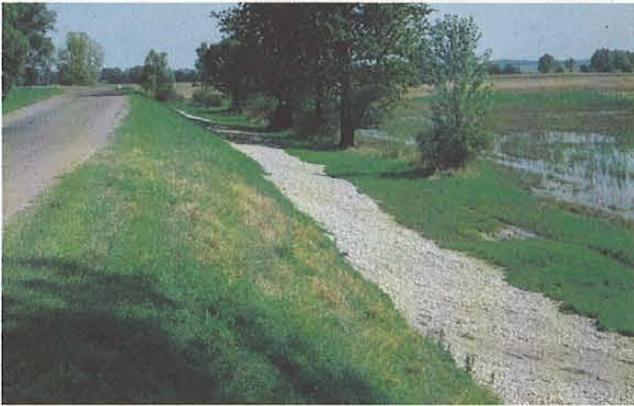
Abb. 3.2-12: Auflastfilter bei aufgeweichten Böschungen aus Filterkiesen, Korngröße 4 bis 32 mm. Deich-km 25,7 bis 29

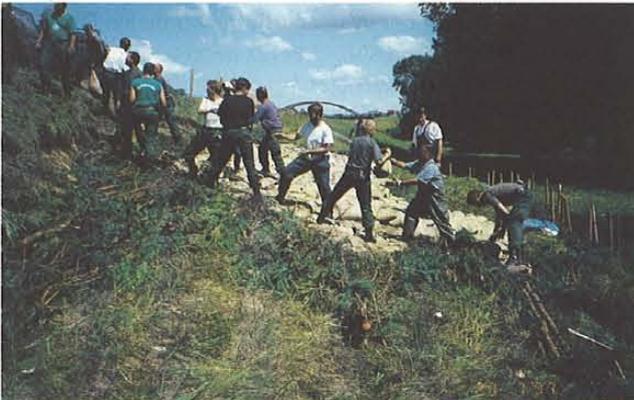
Abb. 3.2-13: Stabilisierung einer aufgeweichten Böschung mittels Sandsacklagen auf Faschinenunterbau, Oder-Spree-Kanal

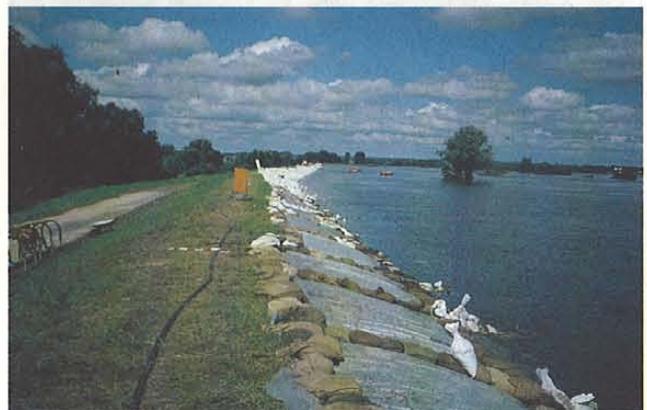
Abb. 3.2-15: Mit Foliendichtung verteidigter Deichabschnitt, Deich-km 70,0 (Hohenwutzen)

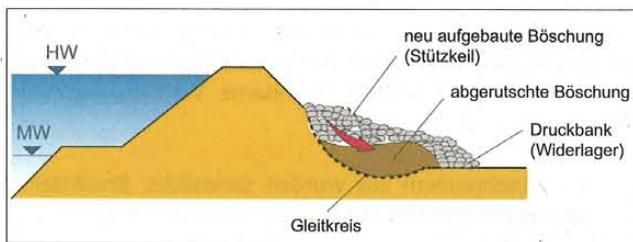
Als besonders wirksam hat sich erwiesen, zunächst Stützfeiler aus Sandsäcken aufzubauen und später die dazwischenliegenden Felder entweder mit Kies-Sandschüttungen oder ebenfalls mit Sandsäcken aufzufüllen. Ein die Entwässerung sichernder Unterbau, vorzugsweise aus einer Packlage Faschinen, war in jedem Fall erforderlich.

Abb. 3.2-16: Sicherungsprinzip von Böschungsrutschungen

Weiterhin hat sich als zweckmäßig erwiesen, eine zusätzliche wasserseitige Dichtung aufzubringen (vgl. Kapitel 3.2.4).

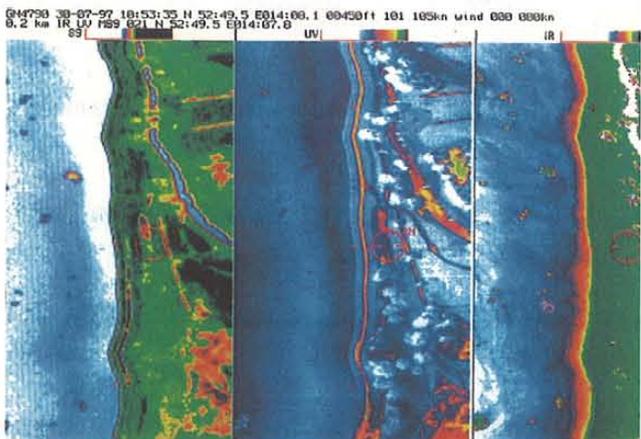
Strahlungsunterschieden läßt sich auf die Beschaffenheit des abgebildeten Objektes schließen. Der hier eingesetzte 89 GHz - Kanal zeigt Landflächen "grün", Wasserflächen "blau" oder "weiß" und Bewuchs "gelb/orange/rot" an. Im Deichbereich lassen sich deutliche Grünabstufungen erkennen, die eine unterschiedliche Vernässung vermuten lassen (siehe Abbildung 3.3-1; links).

Der Ultraviolett-Sensor (UV) mißt im wesentlichen das reflektierte Sonnenlicht der abgetasteten Oberfläche. Das UV-Bild (Abbildung 3.4-1; mitte) zeigt unterschiedliche Reflektionen zwischen Oder, Oderdeich und dem auf dem Deich verlaufenden Weg (hier in orange und rot auf der Deichkrone sichtbar). Ist diese Linie in ihrem regelmäßigen Verlauf gestört, d.h. gibt es lokal eng begrenzte Verengungen oder Unterbrechungen wäre dies ein Signal für starke Vernässungen oder Überspülungen.

Der Infrarot-Sensor (IR) zeigt die thermische Abstrahlung der abgetasteten Oberfläche an. In der Abbildung 3.3-1 (rechts) ist die Oder in Blau- bzw. Weißtönen sichtbar. Der Deich selbst und das dahinterliegende Land erscheint in grün. An der flußseitigen Seite des Deiches ist die Tiefengliederung des Flusses erkennbar. In unmittelbarer Deichnähe wird das flachere Wasser durch die Sonneneinstrahlung stärker aufgewärmt (rotes Band). Mit wachsender Entfernung vom Deich wächst die Wassertiefe und bewirkt eine Abkühlung des Wassers (blaue bzw. weiße Einfärbung). Die im Flußbereich auftretenden rot/grünen Farbtupfer sind auf im Wasser stehende Büsche oder Bäume zurückzuführen. Sollten im Deichbereich die gleiche Einfärbung wie im Wasserbereich auftreten, so ist die Temperatur im Deich auf die Wassertemperatur abgesunken, was nur durch das Eindringen von Wasser zu erklären wäre. Damit wäre der Deich an so einer Stelle stark bruchgefährdet.

Abb. 3.3-1: Auswerteergebnis der Deichbefliegung mit dem Flugzeug DO 228 LM der Bundesmarine, Deichabschnitt südlich von Hohenwutzen

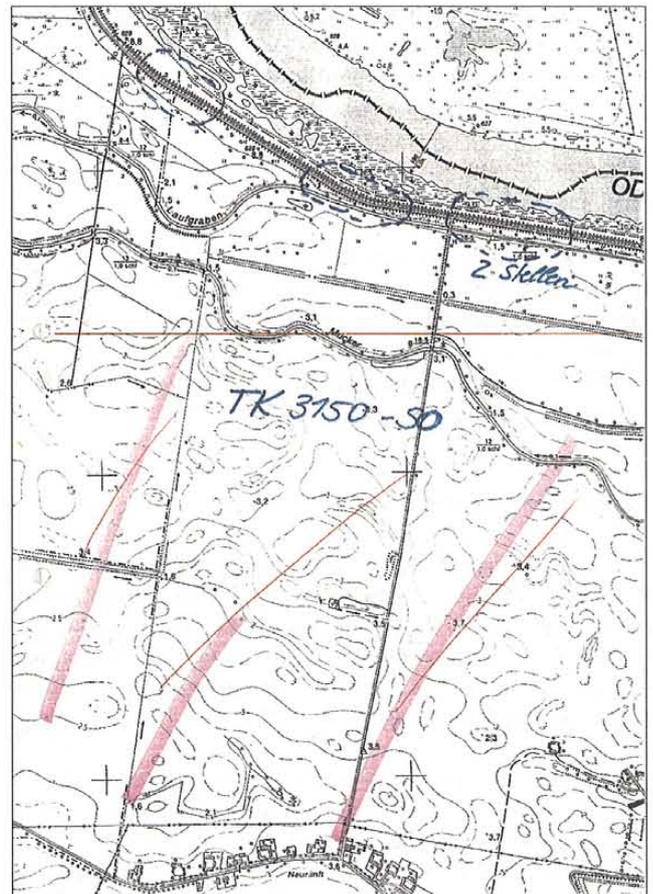
Ab dem dritten Flug wurden bei der Interpretation der Daten die jeweiligen Deichabschnitte koordinatenmäßig markiert, so daß eine auf ca. 30 m genaue Lokalisierung des Deichabschnitts in der Topographischen Karte 1:10 000 erfolgen konnte. Die so entstandenen Unterlagen (siehe Abb. 3.3-3) wurden den Deichläufern über die Krisenstäbe zugestellt, um vor Ort den Deichabschnitt zu kontrollieren. Eine genauere Beschreibung der Verdachtsflächen ist technisch nicht möglich.

Abb. 3.3-3: Darstellung der Verdachtsflächen, Auswertergebnis aus der DO 228-Befliegung

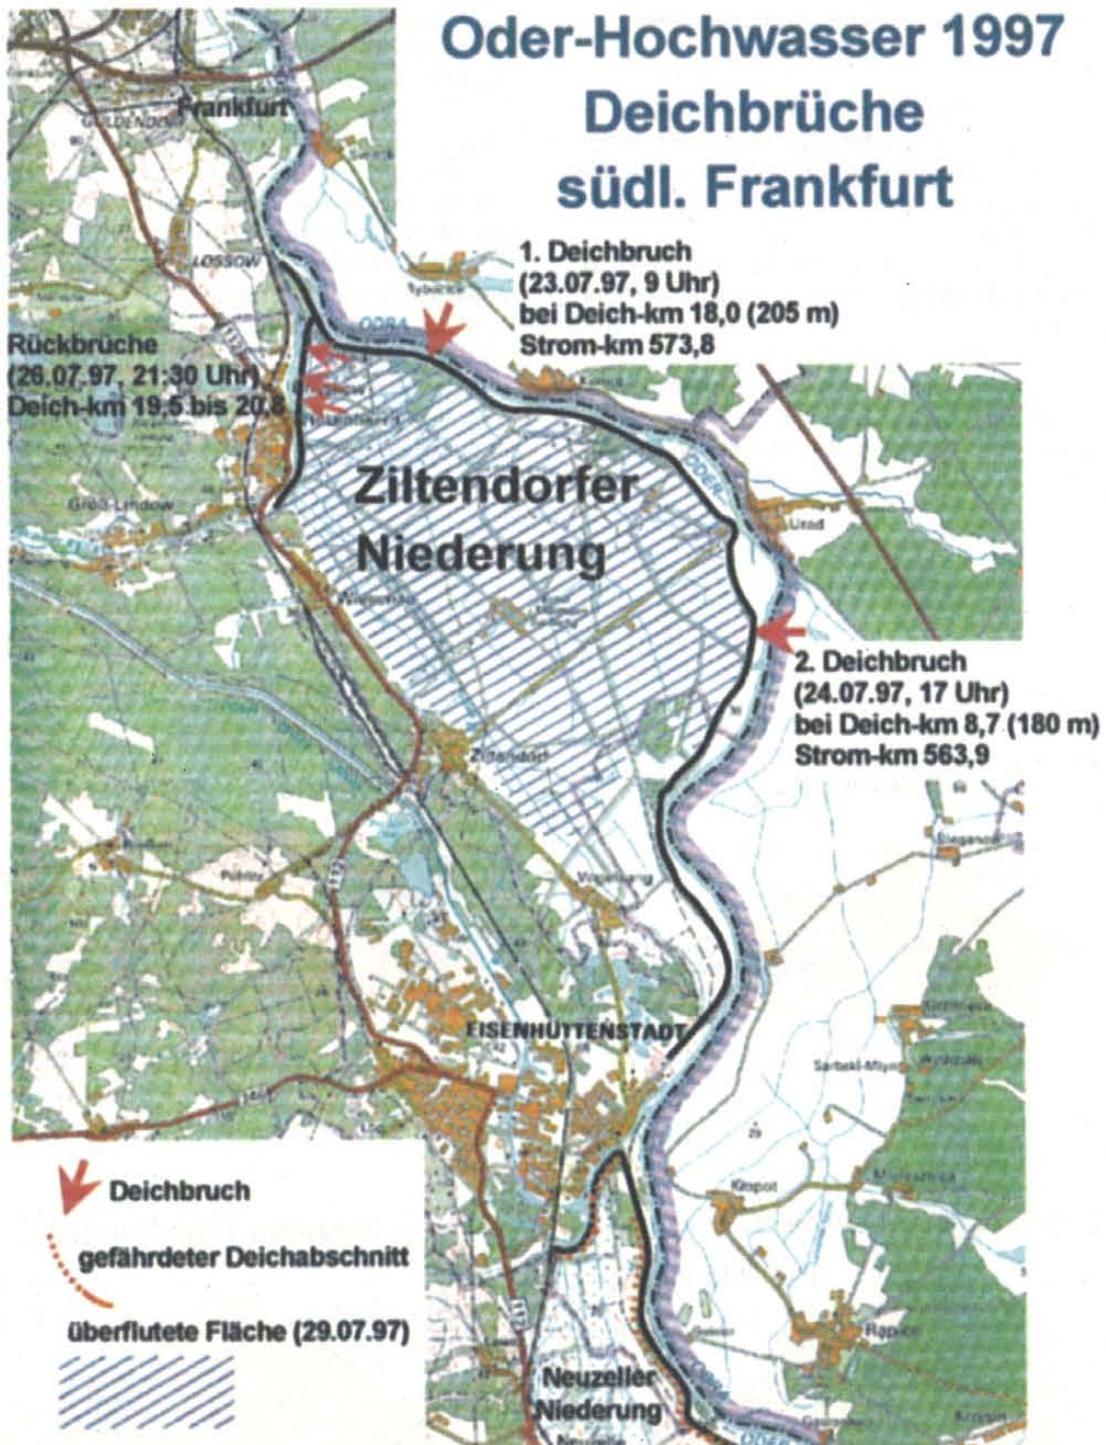
Niederung. Hier brach am 23.07.1997 der Oderdeich bei Brieskow-Finkenheerd und einen Tag später bei Aurith. Innerhalb weniger Tage war in der Ziltendorfer Niederung ein Gebiet von etwa 5.000 ha überflutet (Abb. 4.2-1).

Abb. 4.2-1: Oder-Hochwasser 1997, Deichbrüche südlich Frankfurt (O)

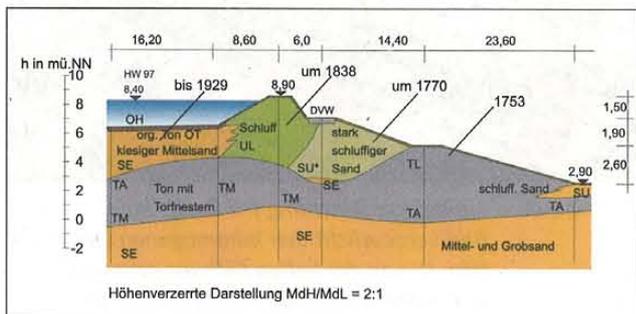
Weiterhin wirken sich das Fehlen von Filtern und die relativ steilen Böschungen nachteilig auf die Standsicherheit der Deiche aus. Für derartige Deichquerschnitte läßt sich eine ausreichende lokale Standsicherheit bei Hochwasser oft nicht mehr nachweisen.

Ein solch inhomogener Deichaufbau kann nur mit sehr großem Erkundungsaufwand richtig erkannt werden. Einfache Aufschlüsse z.B. mit nur einer Söndierung auf der Deichkrone können zu einer völligen Fehleinschätzung der Standsicherheit führen.

Abb. 4.2-3: Querschnitt des Oderdeiches bei Deich-km 69,45 (südlich von Hohenwutzen)

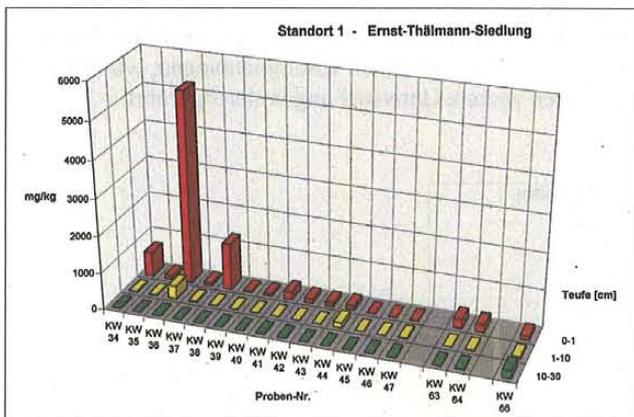
Am **Standort 1** lagen die höchsten Gehalte in der Auflage (Tiefenstufe 0–1cm) bei 670, 1.270 sowie 5.230 mg/kg mT. Die in der Regel niedrigen Konzentrationen in den Oberböden (1–10 bzw. 10–30 cm) verdeutlichen, daß keine vertikale Verfrachtung stattgefunden hat. Eine Ausnahme bildet der Maximalwert von 360 mg/kg im Bereich bis 10 cm. Ausgehend vom Schadensherd war eine Konzentrationsabnahme zu verzeichnen. Die Kontamination beschränkte sich auf Bereiche unmittelbar um das Wohngebäude speziell im Bereich eines Heizöltanks; eine großflächige Schadstoffverteilung fand nicht statt.

Abb. 4.3.1-4: Standort 1 – Ernst-Thälmann-Siedlung

Aufgrund der z.T. hohen MKW-Gehalte bestand Handlungsbedarf. Die Kontaminationsherde waren durch Belüftung (Umgraben) und ggf. punktuell Abtragen der stark kontaminierten Bereiche zu beseitigen. Die ermittelte kontaminierte Fläche betrug ca. 40–50 m<sup>2</sup>. Bei einer durchschnittlichen Abtragungsschicht von 2 cm bezogen auf 40 m<sup>2</sup> und 10

cm bezogen auf 10 m<sup>2</sup> bedeutet dies einen Gesamtaushub von ca. 1,8 m<sup>3</sup>.

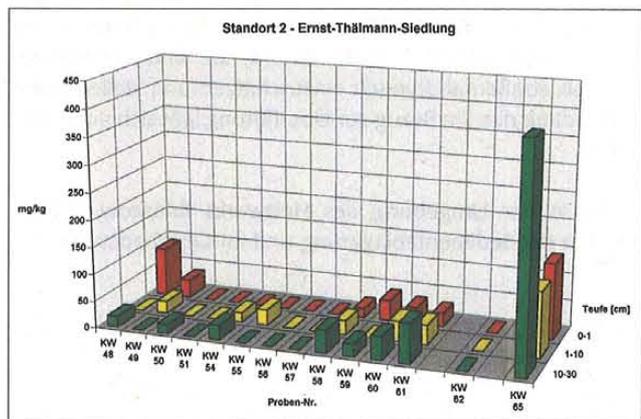
Ergebnisse aller 3 Tiefenstufen des **Standorts 2** belegen für das gesamte Grundstück niedrige Gehalte. Der höchste MKW-Wert mit 90 mg/kg mT liegt in unmittelbarer Nähe zur Kontaminationsquelle. Grund einer ausgebliebenen Kontamination sind die zu Beginn der Havarie ausgelegten Ölsperren und das sofortige Aufnehmen der Ölphase. Die Analyseergebnisse belegen den Erfolg der eingeleiteten Sofortmaßnahmen.

Abb. 4.3.1-5: Standort 2 – Ernst-Thälmann-Siedlung

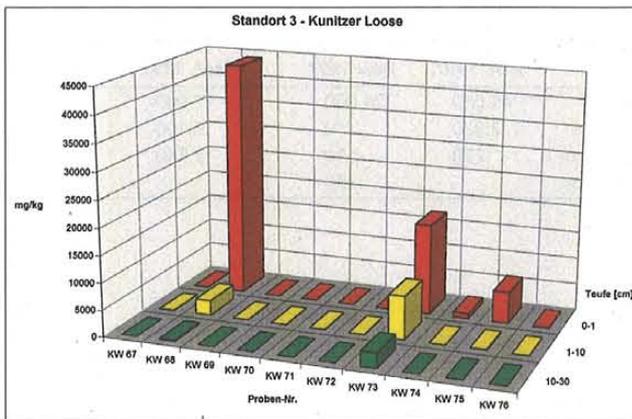
Abb. 4.3.1-6: Standort 3 – Kunitzer Loose

Einige Probenahmeorte des **Standorts 3** wiesen sehr hohe MKW-Gehalte auf (Tab.4.3.1-5). Einige Areale dieses Bereiches zeigten jedoch weder in der Fläche noch im Vertikalprofil erhöhte MKW-Gehalte. Bei den kontaminierten Proben handelte es sich um bereits ausgehobenen Boden und um Boden aus dem Bereich eines Grabens in unmittelbarer Nähe zum Gebäude (Kontaminationsquelle), wo das wassergesättigte Erdreich mit dem durch das Mauerwerk diffundierenden Öl in Kontakt stand und zu einer kontinuierlichen MKW-Anreicherung im Graben führte. Aus dem Graben wurde das

kontaminierte Wasser an den nördlichen Grundstücksrand gepumpt, was zu einer erheblichen Schadstoffverteilung führte.

Am Standort 3 bestand Handlungsbedarf, da das Öl bereits bis in mindestens 30 cm Tiefe tiefenverlagert wurde und somit das hoch anstehende Grundwasser gefährdete. Zur detaillierten Feststellung des Kontaminationsverlaufs wurden an zwei Probenahmepunkten, die die höchsten Gehalte aufgewiesen hatten, nach 3 Monaten weitere Untersuchungen durchgeführt. An dem höchstbelasteten Punkt zeigte sich ein wesentlicher MKW-Abbau (Tab. 4.3.1-5).

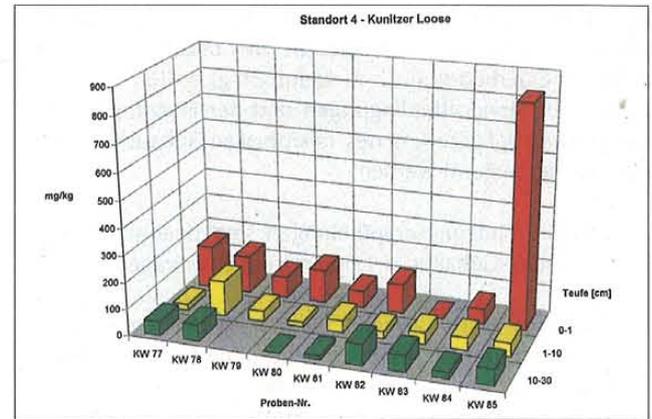
Abb. 4.3.1-7: Standort 4 – Kunitzer Loose

Auch am **Standort 4** zeigte sich mit zunehmender Tiefe allgemein die Tendenz der Konzentrations abnahme. Der höchste Wert (830 mg/kg) wurde in der Tiefenstufe 0 – 1 cm nachgewiesen. Alle weiteren Werte lagen mit diffuser Konzentrationsverteilung in der Fläche unterhalb des Prüfwerts I<sub>b</sub> der Brandenburger Liste.

An den **Standorten 2, 4 und 5** bestand kein weiterer Handlungsbedarf. Die an einzelnen Probenahme punkten geringfügig erhöhten MKW-Gehalte der Böden in unmittelbarer Nähe zu den Kontaminationsquellen (Heizöltankhavarien) konnten durch Belüftung des Erdreichs (Umgraben) und infolge des natürlichen MKW-Abbaus vermindert werden.

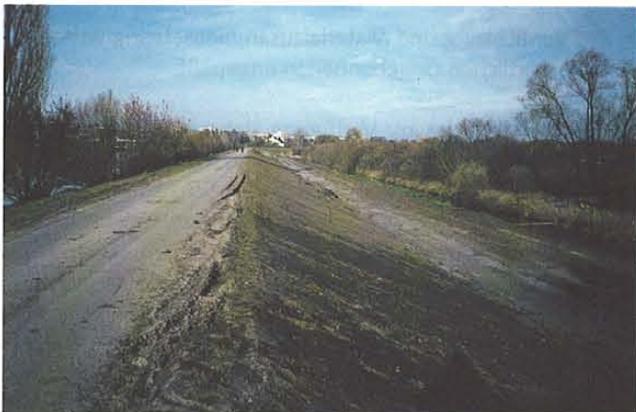
Mit einer Länge von 2.000 m war der Deich am Oder-Spree-Kanal in Eisenhüttenstadt die längste Baustelle im Herbst 1997. Der Deich war durch mehrere Böschungsrutschungen soweit beschädigt, daß die gesamte Deichstrecke durchgehend erneuert werden mußte. Die Deichhöhe brauchte aufgrund des ausreichenden Freibordes von über einem Meter nicht verändert werden. Der Deichkörper besteht aus einem recht durchlässigen Kies-Sand-Gemisch. Nach Abtrag der binnenseitigen Mutterbodenabdeckung erhielt die Böschung eine lagenweise aufgebaute und verdichtete Vorschüttung ebenfalls aus Kiessanden, eine Neigung von 1:3 und eine Berme ca. 2 m über Gelände. Der gesamte Deichfuß wurde als Filter ausgebildet. Auffällig war, daß bei der Baugrunderkundung im Bereich der größeren Schadensstellen (Böschungsrutschungen) am Deichfuß stets schluffige oder organische Böden angetroffen wurden, was eine der zuvor vermuteten Schadensursachen bestätigte. Diese Böden mußten soweit wie möglich ausgetauscht werden. Die Massentransporte erfolgten mittels Lastschuten über den Oder-Spree-Kanal, wofür 2 provisorische Schiffsanleger gebaut wurden.

Abb. 5-1: Sanierter Deich am Oder-Spree-Kanal, kurz vor Abschluß der Bauarbeiten.

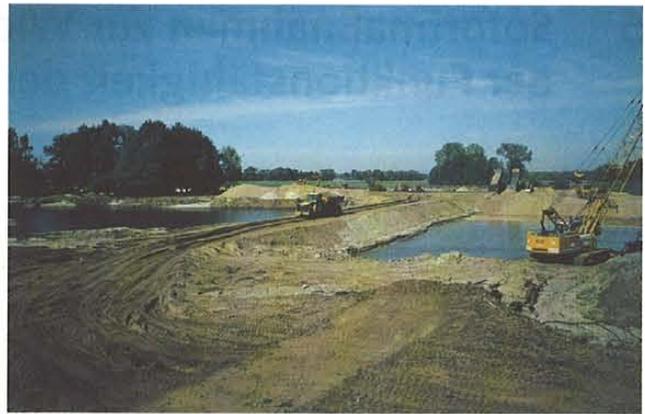
Besondere Schwierigkeiten bereiteten die Bruchstellen in der Ziltendorfer Niederung: Der Kolk an der Bruchstelle bei Deich-km 8,7 (Aurith) hatte mit einer Fläche von 4,5 ha und einer Tiefe von über 8 m größere Ausmaße als zunächst angenommen. Im Kolk eingespülte Bäume und Unrat behinderten die Bauarbeiten und mußten unter größten Anstrengungen beraumt werden. Durch den Kolk wurden zunächst Pilotdämme aus unklassifiziertem Material vorgebaut, in deren Schutz dann das Gründungsplanum für den neuen Deich aufgeschüttet und tiefenverdichtet wurde.

Abb. 5-2: Deichbaustelle Aurith (Deich-km 8,7). Blick vom südlichen Bruchkopf. Zunächst wurden Pilotdämme durch den Kolk vorgebaut, in deren Schutz der neue Deich gegründet werden konnte.

Der Deichkörper besteht jetzt aus einem weit gestuften lagenweise aufgebauten Rohkies. Für den Aufbau des binnenseitigen Filters im Bermenbereich, der gleichzeitig den Deichverteidigungsweg trägt, kamen gröbere Kiese mit nur geringem Feinkornanteil zur Gewährleistung der Entwässerung zum Einsatz. Der Kolk wurde nur wasserseitig verfüllt und mit bindigen Substraten abgedeckt.

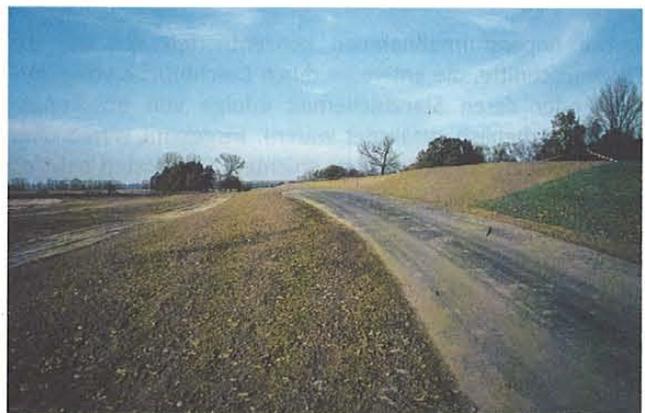
Abb. 5-3: Fertiggestellter Deich bei Aurith (Deich-km 8,7). Ansicht der binnenseitigen Böschung

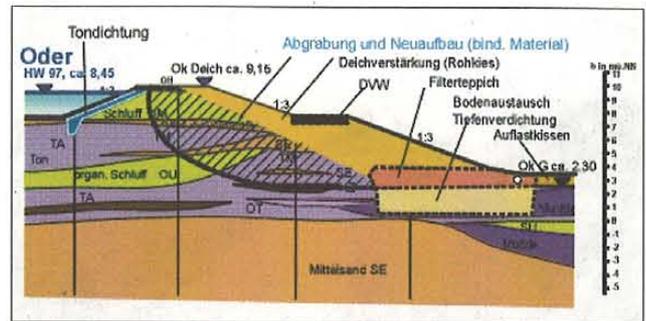
Abb. 5-6: Querschnitt und Sanierungskonzept für den durch einen Böschungsbruch beschädigten Oderdeich bei Hohenwutzen, Deich-km 70,3 bis 70,7

- 30.07.1997** Bei Hohenwutzen gegen 15:00 Uhr Grundbruch, Abrutschen der landseitigen Berme mit ca. 1/3 der Deichkrone auf ca. 150 m Länge, 6 – 7 m tiefes und 25 m breites Loch. Akute Gefahr eines Deichdurchbruches.

In Abbildung 5-6 ist das Regelprofil für den Deichabschnitt bei Hohenwutzen mit der Sanierungskonzeption dargestellt. An dieser Schadstelle waren noch weitere Maßnahmen zur Gewährleistung der Standsicherheit erforderlich. Im Gründungsbereich des neuen Filters kamen bis 4 m unter Gelände anstehende, nicht tragfähige Mudden vor, die unter anderem die Böschungsbrüche verursachten (Abb. 5-7). Diese Böden mußten ausgekoffert, durch tragfähige Substrate ersetzt und der Gründungsbereich mußte tiefenverdichtet werden.

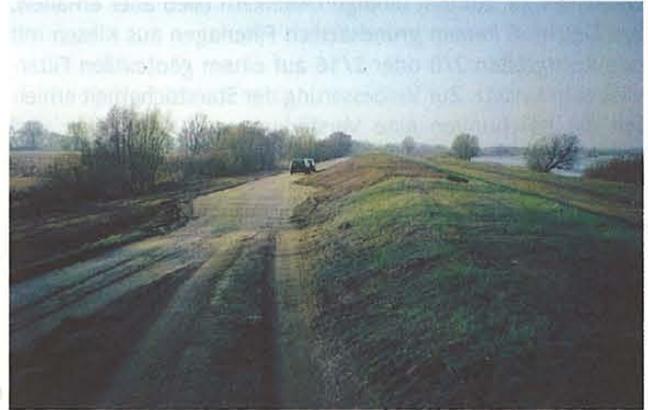
Abb. 5-11: Sanierter Deichabschnitt bei Neurant, Deich-km 69

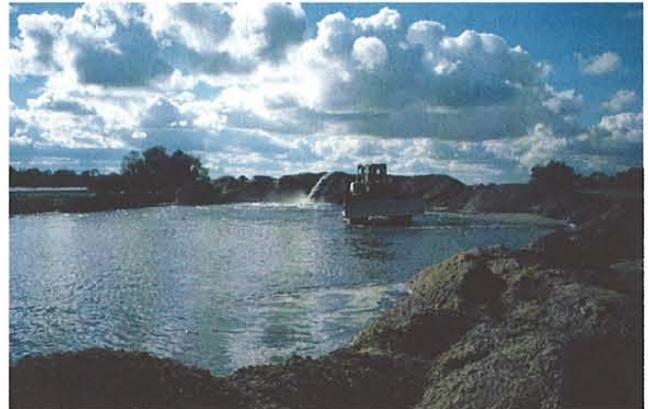
Abb. 5-12: Spülfeld zur Gewinnung der Baustoffe für die Schließung der Sommerdeiche, Polder A, Deich-km 93

Während die Erdstoffe für die Baustellen im Oderbruch und im Raum Eisenhüttenstadt aus Sandgruben stammten, wurden für die Sommerdeiche bei Schwedt Spülfelder angelegt und das Baumaterial aus der Oder gewonnen (Abb. 5-12). Die Sommerdeiche erhielten den gleichen Querschnitt wie früher, mit sehr flachen Böschungsneigungen und einer Abdeckung aus bindigem Material. Auf den Böschungen verlegte Naturfasermatten mit Graseinsaat gewährleisteten einen ausreichenden Erosionsschutz.
