**МЕЖГОСУДАРСТВЕННЫЙ АВИАЦИОННЫЙ КОМИТЕТ**  
**КОМИССИЯ ПО РАССЛЕДОВАНИЮ АВИАЦИОННЫХ ПРОИСШЕСТВИЙ**

**ОКОНЧАТЕЛЬНЫЙ ОТЧЕТ**  
**ПО РЕЗУЛЬТАТАМ РАССЛЕДОВАНИЯ АВИАЦИОННОГО ПРОИСШЕСТВИЯ**

Вид авиационного происшествия	катастрофа
Тип воздушного судна	вертолет Ми-8Т, транспортный
Государственный регистрационный опознавательный знак	RA – 22657
Владелец	ОАО «Авиакомпания «Полярные авиалинии»
Эксплуатант	ОАО «Авиакомпания «Полярные авиалинии»
Авиационная администрация	Саха (Якутское) МТУ ВТ ФАВТ
Место происшествия	РФ, Республика Саха (Якутия), Усть-Янский район, азимут истинный 334°, дальность 39,3 км от КТА аэродрома Депутатский Координаты: 69°42,278' сш и 139°26,180' вд
Дата и время	02.07.2013, 00 ч 13 мин UTC, (11 ч 13 мин местного времени), день

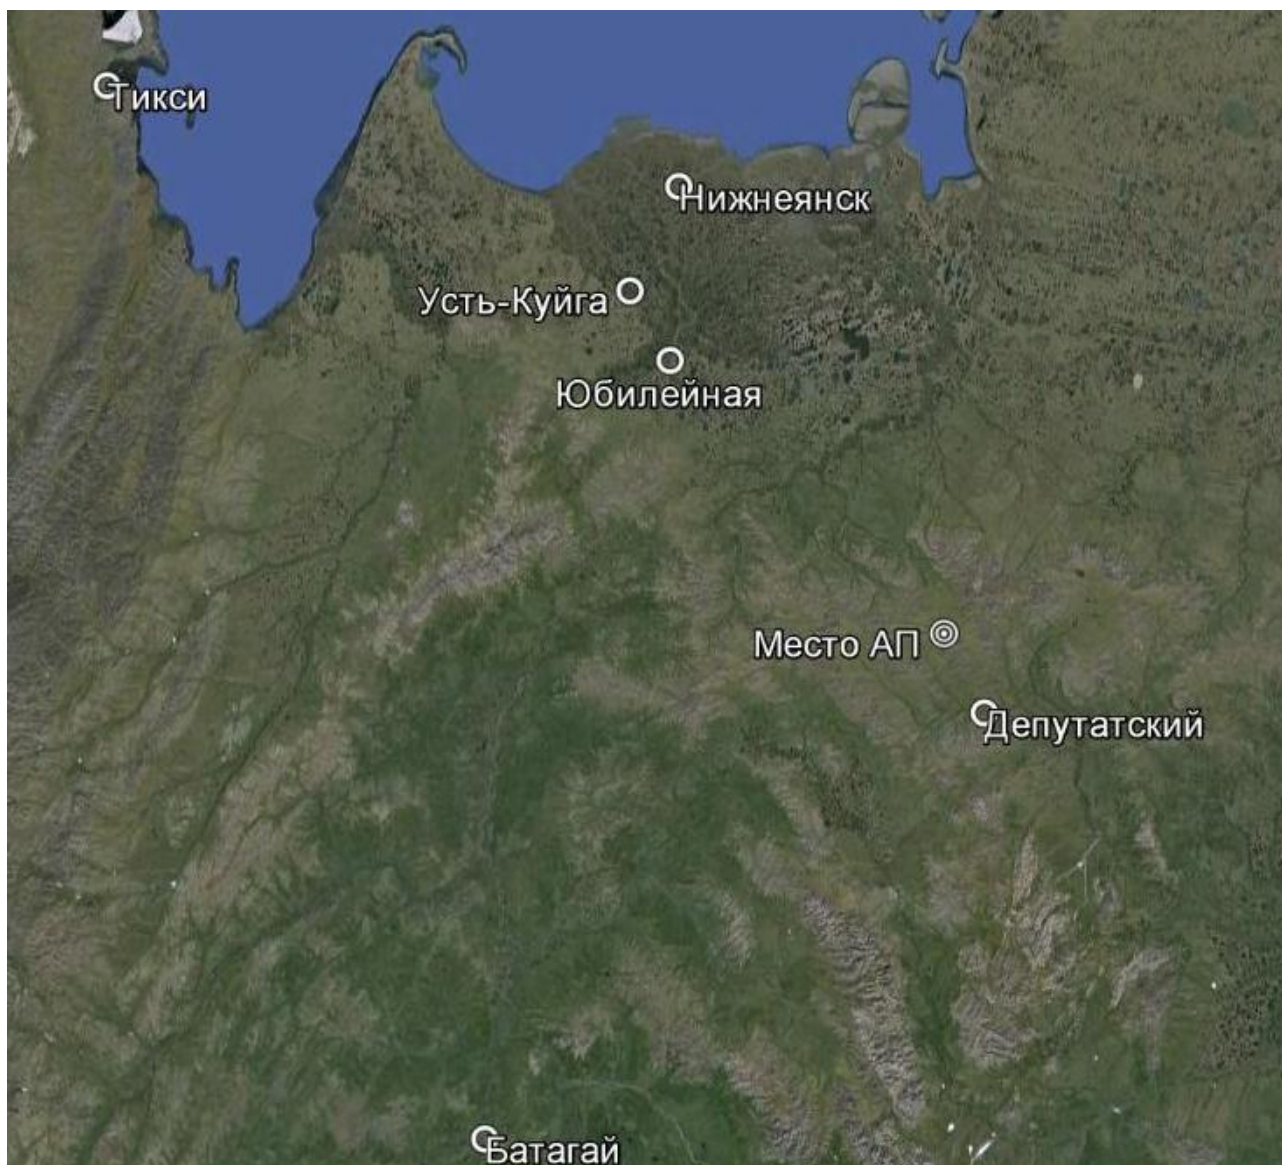
Рис. 2 Местоположение метеостанций ФГБУ «Якутского УГМС»

В виду отсутствия постов наблюдений за погодой в горной местности, комиссии не представилось возможным определить фактическую погоду на момент авиационного происшествия на месте АП. Результаты опроса членов экипажа по оценке фактической погоды носят противоречивый характер. Нижняя граница облачности могла составлять 700-1000 м.

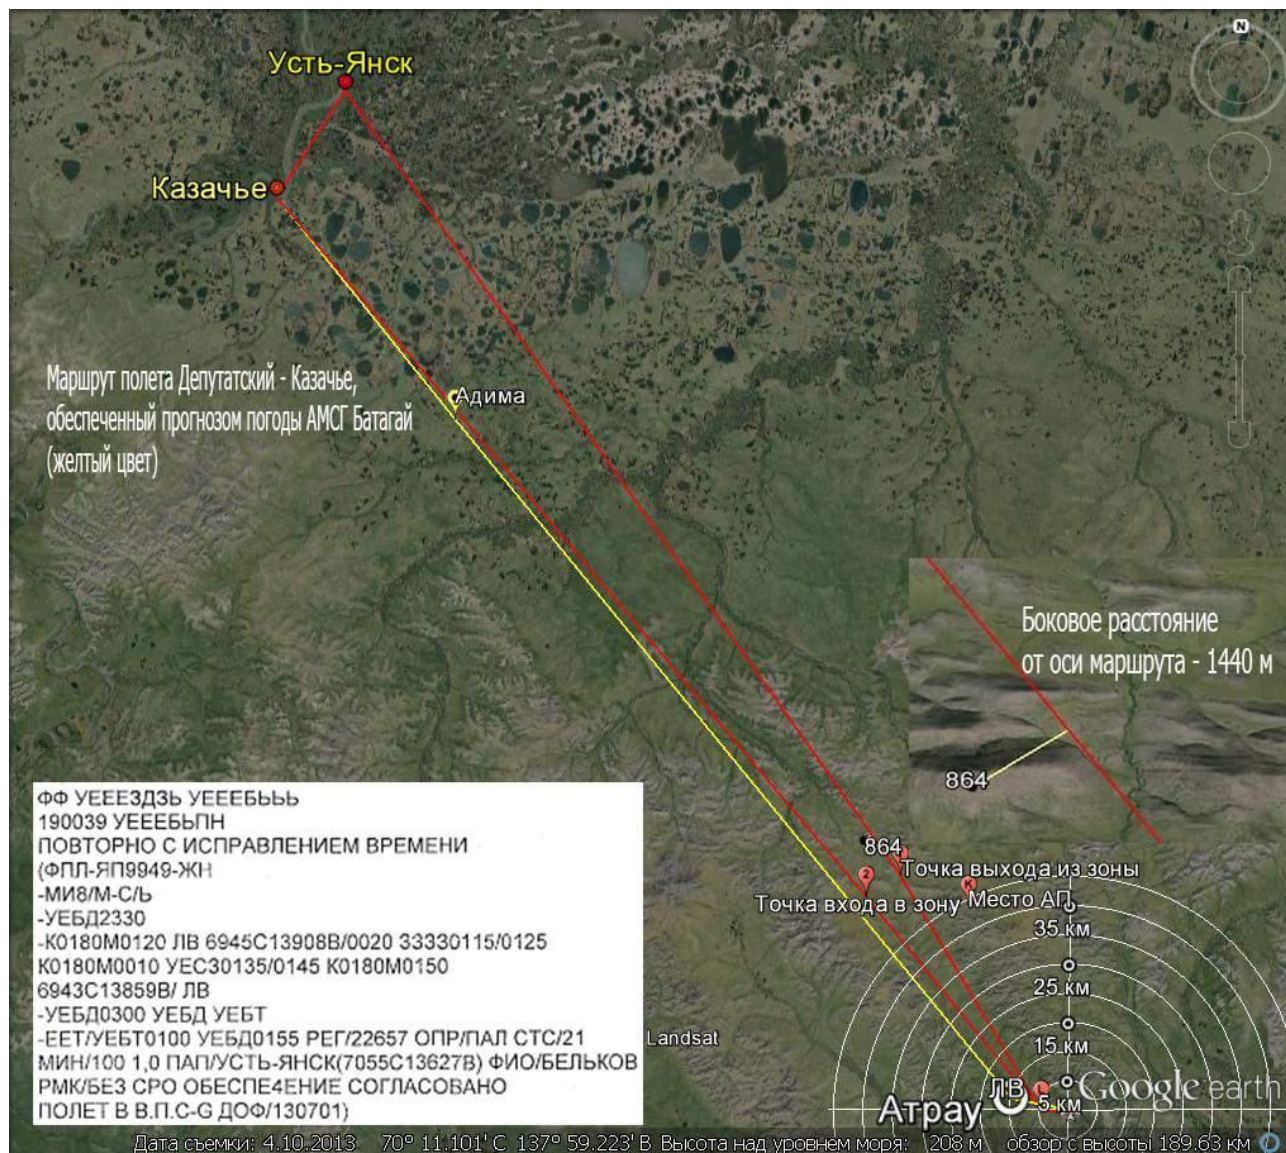
Рис. 5 Схема полета по маршруту Депутатский – Усть-Янск – Казачье – Депутатский

В связи с задержкой вылета по причине ручного оформления билетов пассажирам, штурманом отдела навигационно-штурманского обеспечения Авиакомпании был дан план полета с исправленным временем взлета – 23:30. Согласно плану полета, заявленная высота полета для горного участка маршрута составляла 1200 метров по минимальному приведенному давлению и 100 метров для равнинного участка (рис. 5). Время возврата на аэродром Депутатский – 03:00 02.07.2013.

Маршрут полета был спланирован вне установленных трасс МВЛ. Схема полета по маршруту на рис. 5 была подготовлена комиссией по расследованию, путем нанесения на карту GOOGLE координат точек, взятых из плана полета, поданного в орган ЕС ОрВД; координат КТА аэродрома Депутатский, его дальней приводной радиостанции с позывным ЛВ; координат точки Адима из Перечня МВЛ 2009 года, который использовался инженером-синоптиком АМСГ Батагай при подготовке прогноза погоды.

РПП Авиакомпании (часть А-17, пункт 17.4.6.9., таблица 17.2) устанавливает минимальные условия полета по ПВП по воздушным трассам, МВЛ и установленным маршрутам – высота нижней границы облаков над наивысшей точкой рельефа составляет 450 метров. После нанесения координат точек маршрута, взятых из плана полета (рис. 5), было установлено, что наивысшая точка рельефа местности с абсолютной высотой 864 м находится в полосе маршрута шириной 4 км заявленного маршрута. Следует отметить, что заявленная Авиакомпанией в плане полета высота 1200 м, обеспечивала запас высоты 300 м над горами.

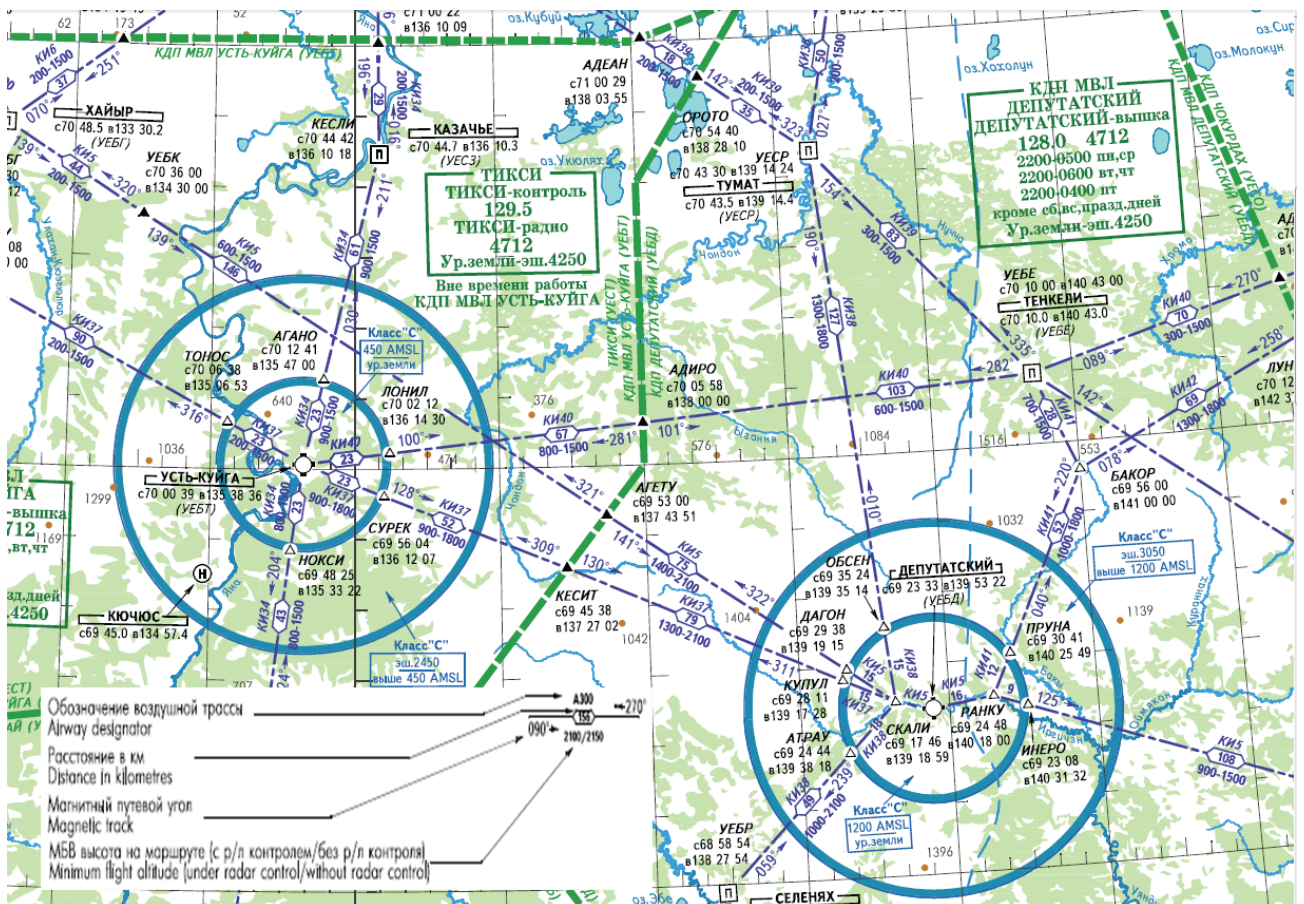
Рис. 6 Фрагмент Обзорной карты МВЛ Якутского РЦ ЕС ОрВД, лист 4, издание 2013

С 07.03.2013 Центром аэронавигационной информации ГА введены в действие Обзорные карты МВЛ Якутского РЦ ЕС ОрВД (рис. 6). Данная информация не была доведена филиалом «Аэронавигация Северо-Востока Сибири» ФГУП «Госкорпорация по ОрВД» до специалистов АМСГ, не внесены изменения в соответствующие приложения Инструкции по метеорологическому обеспечению полетов. Это показывает, что взаимодействие между аэронавигационной службой, подразделениями Росгидромета, Авиационными компаниями не налажено.
