praktijkproef met Enkamatten in
het Grevelingenmeer 1974-1985

verslag onderzoek

R 2350/H 321

april 1987

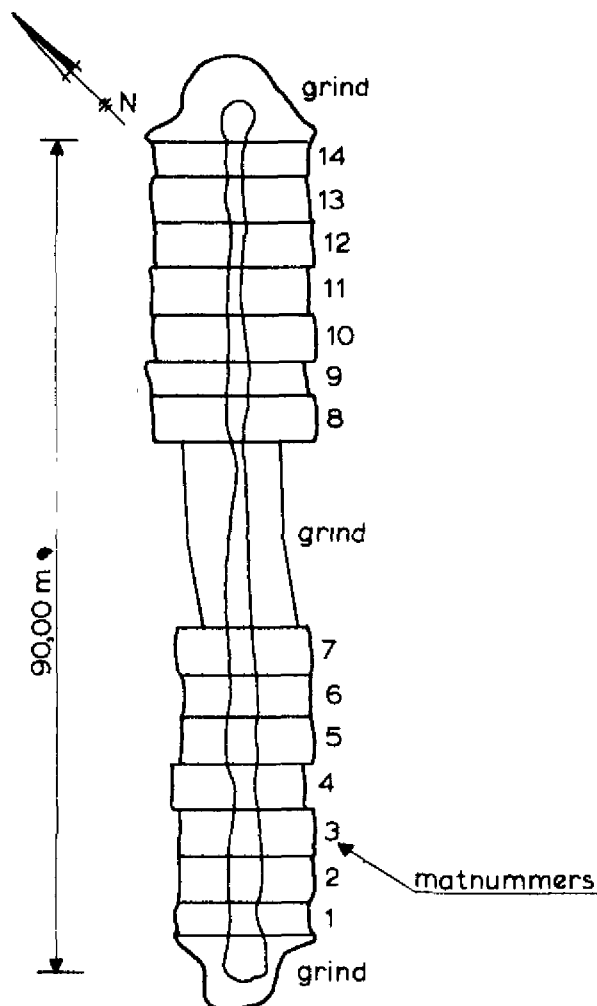
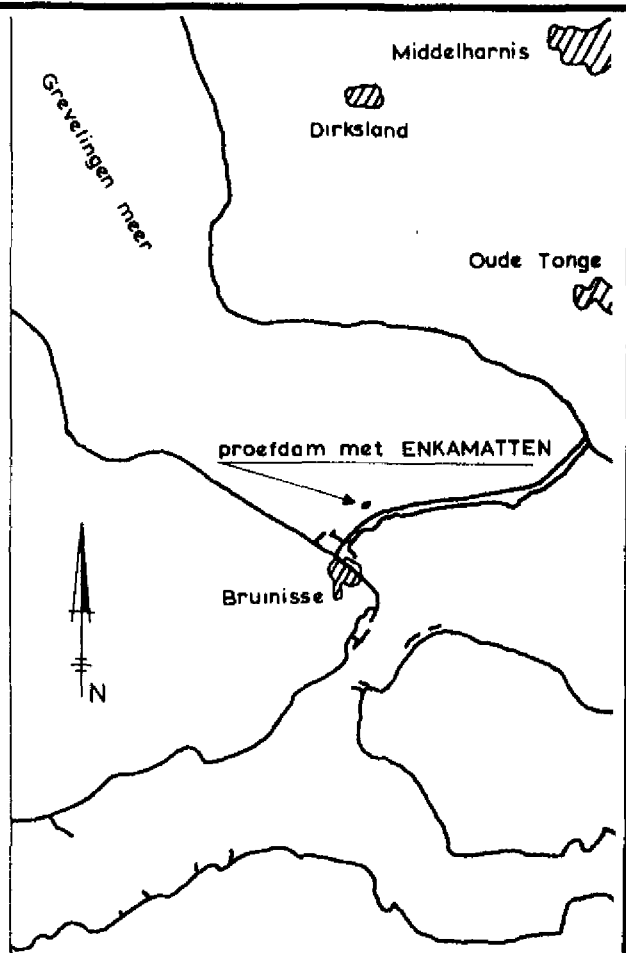
FIG. 1

Ondertussen werd op de van de te voren bepaalde plaats in het Grevelingenmeer nabij de haven van Bruinisse ca. 100 m uit de Grevelingendam met behulp van een hydraulische graafmachine een zanddam gemaakt op een diepte van NAP -0.90 m (zie fig. 1). De hydraulische graafmachine schraapte aan de binnenzijde van

SITUATIE EN CONSTRUCTIE PROEFVAK
ENKAMATTEN IN HET GREVELINGEN MEER

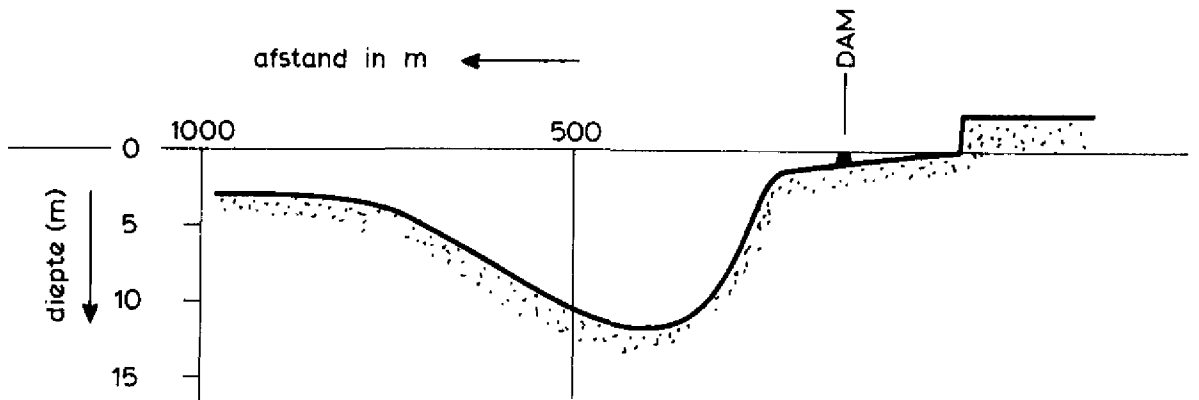
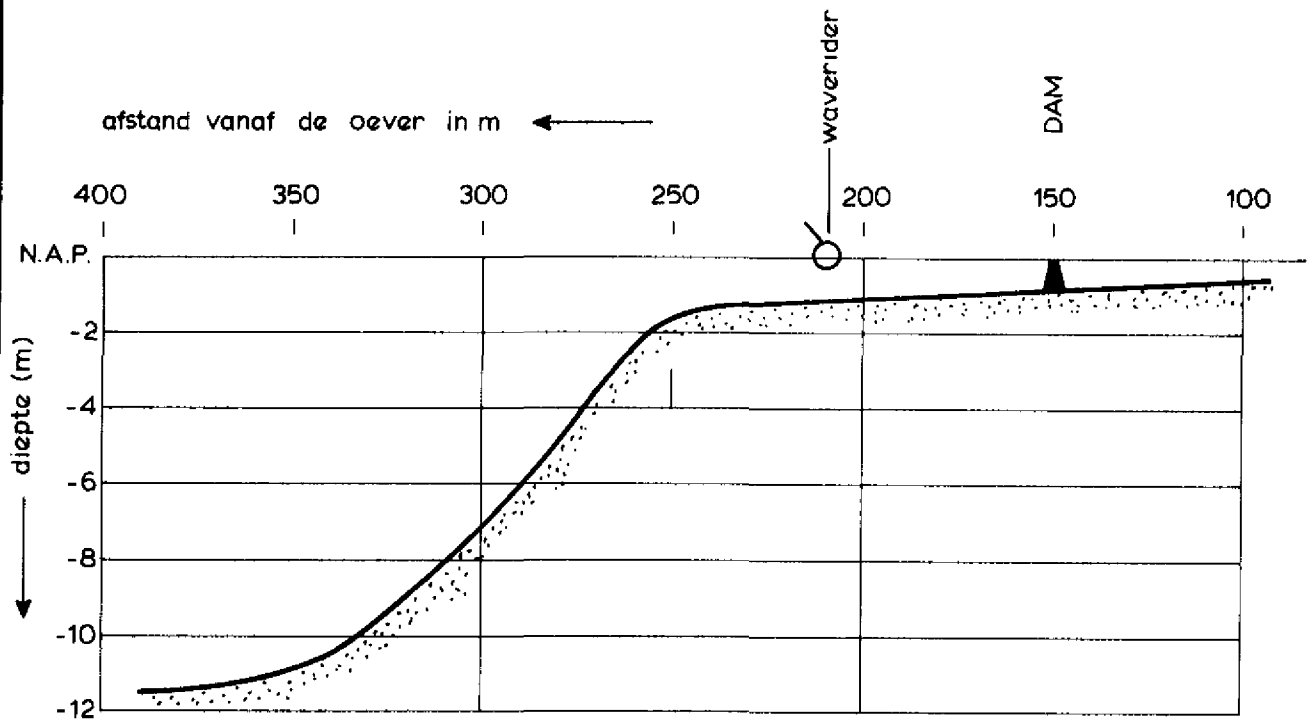
DWARSPROFIELEN

Op 30 oktober 1974 werd het profiel van de dam opnieuw gepeild. Het verschil tussen de peilingen van 20 juli en 30 oktober, geeft dus een beeld van de schadeontwikkeling aan de dam ten gevolge van de op 23 oktober en op 27 en 28 oktober 1974 opgetreden omstandigheden.

De schadeontwikkeling had een dermate snel verloop bij alle ENKAMAT-constructies dat het aangeven van onderlinge verschillen in weerstand tegen de opgetreden golfbelasting hierdoor ernstig wordt belemmerd. Het doen van uitspraken

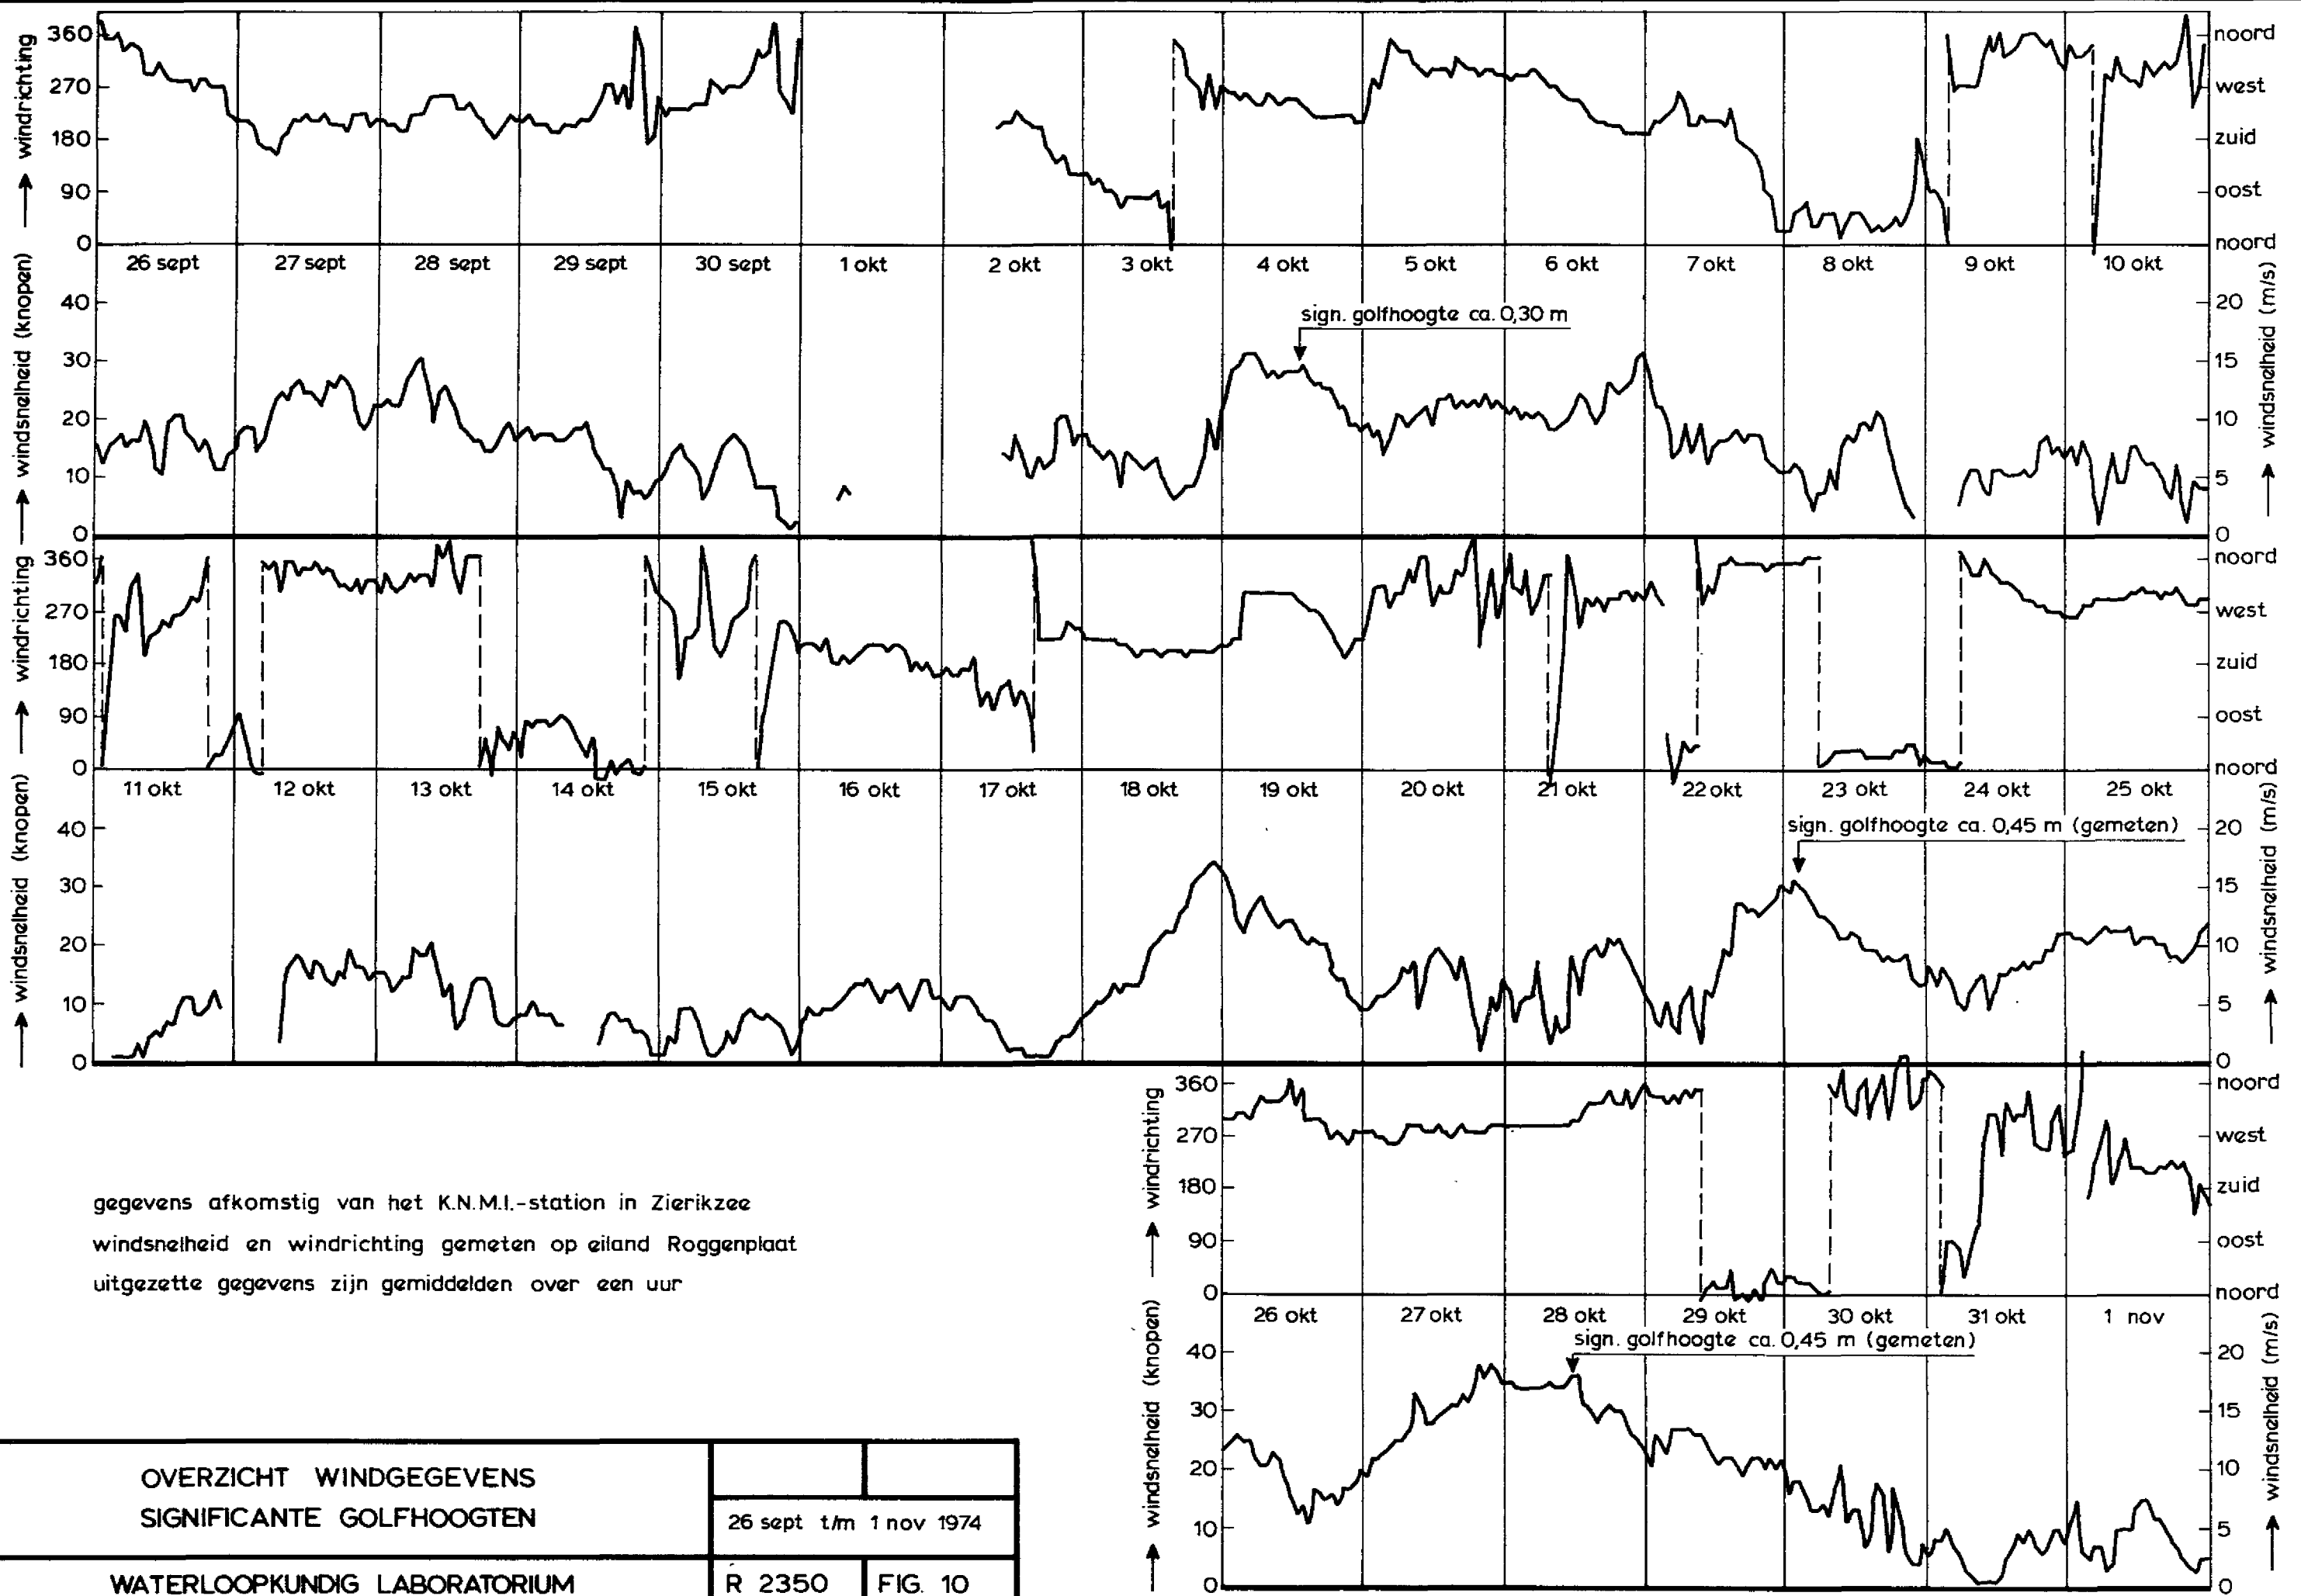
FIG. 10

dam zijn opgetreden. Na 20 juli zijn de weersomstandigheden tot het einde van de maand september rustig geweest. Op 24 september kwamen gedurende korte tijd (enkele uren) omstandigheden voor waarbij de significante golfhoogte een waarde van ca. 0,40 m kan hebben bereikt. Uit visuele waarnemingen die korte tijd na dit tijdstip zijn gedaan, bleek dat ook toen geen grote veranderingen zijn opgetreden. Bij de visuele waarnemingen, gedaan op 24 oktober en 28 oktober 1974, bleek een belangrijke schadeontwikkeling te hebben plaatsgevonden. Voor de periode tussen 24 september en 22 oktober kan uit de weersomstandigheden worden afgeleid dat de significante golfhoogten niet groter zijn geweest dan ca. 0,30 m. Daaruit volgt dat de weersomstandigheden die zich in de nacht van 22 op 23 oktober 1974 voordeden, voor het eerst na de aanleg van de proefsectie voldoende ongunstig zijn geweest voor het ontwikkelen van de belangrijke schade die op 24 oktober 1974, een dag na de storm bij een inspectie, werd geconstateerd. De omstandigheden in de nacht van 22 op 23 oktober betroffen een golfaanval met significante golfhoogten van 0,40 - 0,45 m gedurende ca. 6 uren.

Enige dagen daarna, op 27 en 28 oktober 1974, deden zich opnieuw omstandigheden voor met zware golfaanval op de dam. Een inspectie van de dam vond plaats tijdens deze omstandigheden. De schade aan het aangevallen talud en de kruin van de dam was nog toegenomen ten opzichte van die op 24 oktober. Op de plaats waar de brekende golven op het talud neerslaan was een verdieping opgetreden die over de gehele lengte van de dam een soort geul in het talud vormde. De vulling van de meeste matten was op deze plaats geheel of gedeeltelijk verloren gegaan en de matten vertoonden beweging onder invloed van de golven. Kennelijk was zanddichtheidsverlies van de matten opgetreden. De situatie vertoonde overeenkomst met de situatie die bij de proeven met ENKAMATTEN in de goot te Lith werd geconstateerd als zanddichtheidsverlies optrad onder de ingestelde golfaanval.
