La azulejería de los paños parietales exteriores del Cenador de Carlos V, en el Alcázar de Sevilla. Estado de conservación y propuesta de intervención.

GRADO EN CONSERVACIÓN Y RESTAURACIÓN DE BIENES CULTURALES

TRABAJO FIN DE GRADO CURSO 2017-2018

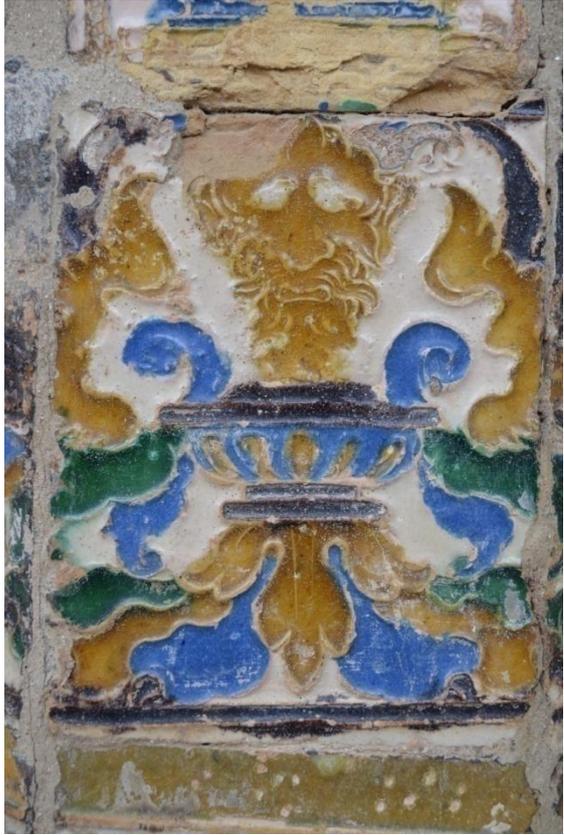
<p><i>Los chafanes del edificio. Mide 13 x 16 centímetros.</i></p>

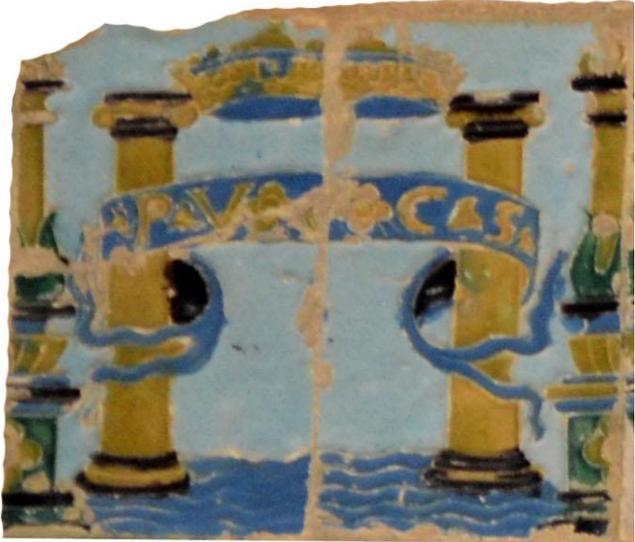
<p><i>Azulejos de arista que presentan las columnas, repetidas en la franja heráldica. La única diferencia es el fondo de color azul. Podría tratarse del mismo azulejo pero cortado por la mitad ya que el resto azulejos con fondo azul, no tienen esta característica. Miden 23 x 17 centímetros.</i></p>

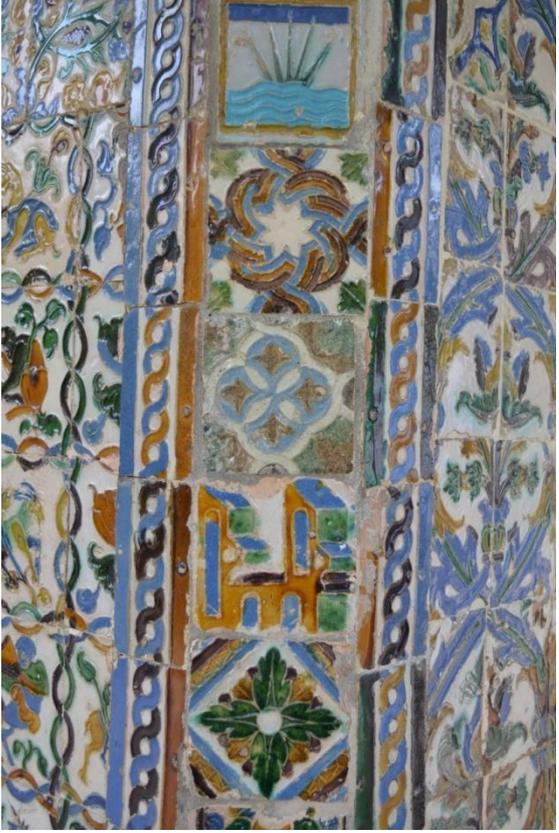
<p><i>Azulejos diferentes y que no se corresponden con el resto de la composición del Cenador de Carlos V. Podrían tratarse de una reposición moderna. Son del Siglo XVI y aparecen en los bancos que rodean al edificio, excepto el primero, que recuerda a los rayos de sol sobre el agua. Cada uno mide 12 x 12 centímetros.</i></p>

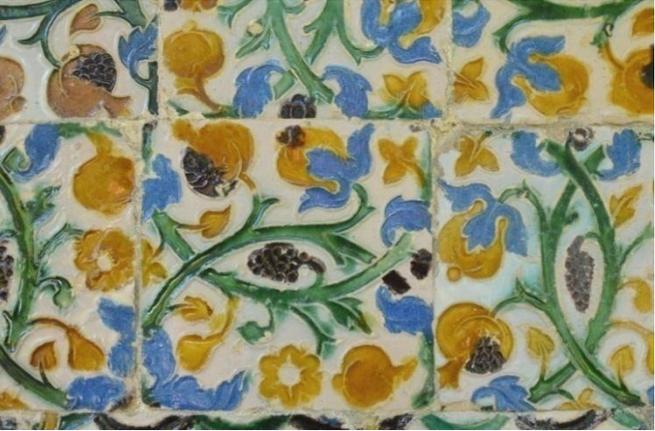
<p><i>Azulejos del alzado Norte. Vegetales. También podría tratarse de una reposición por no corresponderse al resto del paño. Miden 13 x 13 centímetros.</i></p>
--	---	---	--

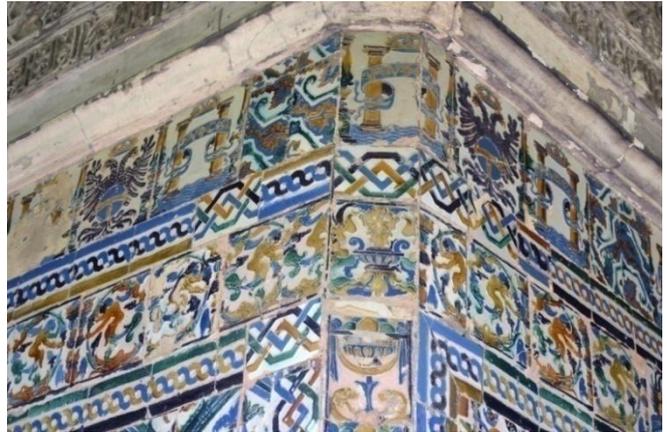
En esta esquina se ven dos azulejos muy diferentes en la franja heráldica. Lo más probable es que se trate de una reposición posterior. Además tampoco se corresponden las cenefas circulares con las de cuatro trazos geométricos. Miden, al igual que los heráldicos 23 x 17 centímetros.

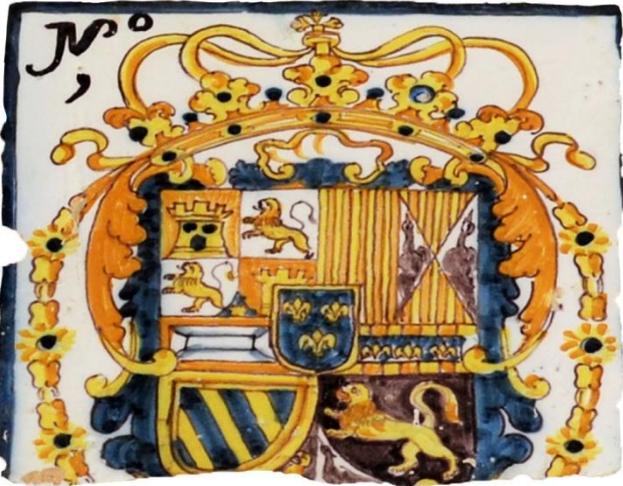
<p><i>Escudo de es del siglo XVIII, que representa el escudo Real de la Casa de Borbón rodeado por el Toisón de oro. Se encuentra en la franja superior del alzado Oeste. Es uno de los azulejos que señalizaba las casas, calles, manzanas, por la ordenación municipal que estableció Pablo de Olavide. Mide 23 x 17 centímetros aunque el azulejo entero medirá 28 x 21 centímetros.</i></p>
---	--	---	--

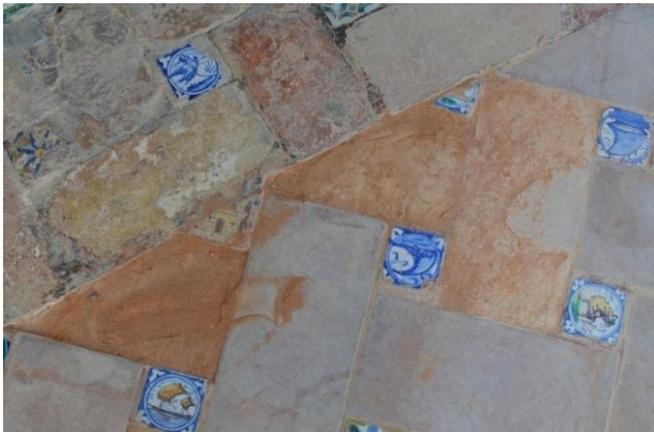
<p><i>En esta imagen, del pavimento, se aprecia la diferencia entre la parte moderna y la antigua. En ambas partes hay azulejos de tema único, azules con fondos blancos, de tipo holandés. Miden 7,5 x 7,5 centímetros.</i></p>
--	--	---	---

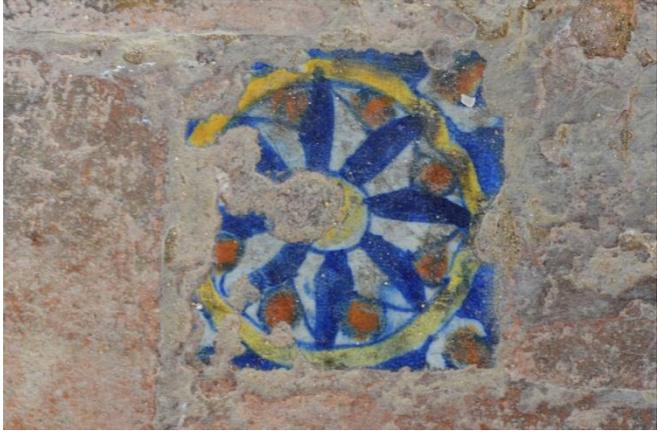
<p><i>Azulejo con motivo en forma de estrella, inscrita en un círculo amarillo. Hay en la parte nueva y en la antigua. Miden 7,5 x 7,5 centímetros.</i></p>
<p>Azulejos industriales del siglo XX.</p>	<p>Se encuentran de muchos tipos, sobre todo en los bancos en las zonas más deterioradas y con mayor pérdida de mortero.</p> <p>La diferencia de estos azulejos con los de cuenca-arista es que al estar realizados por máquinas, no presentan ningún fallo en los dibujos. No se expande la tinta.</p>	<p>Depende del modelo.</p>

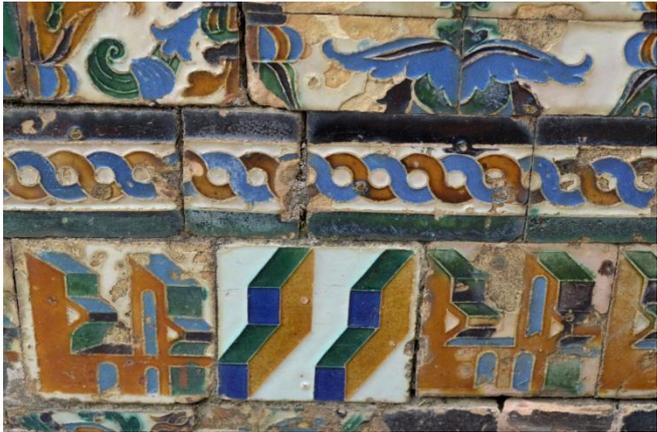
<p><i>Azulejo industrial en la franja inferior de castillos. Se encuentra en uno de los bancos.</i></p>

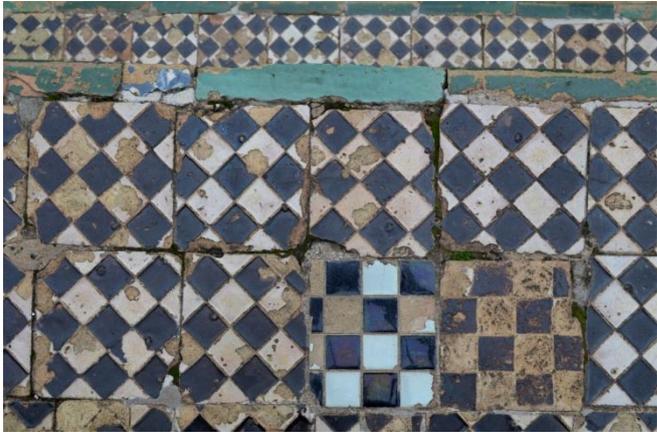
<p><i>Azulejo de damero blanco y negro que sustituye a uno de cuenca-arista original.</i></p>

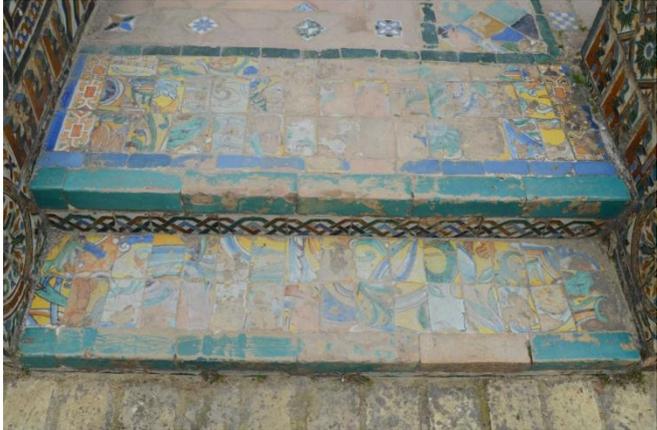
<p><i>Coinciden en forma con los azulejos de Cristóbal de Augusta, autor, entre otras obras identificadas al magnífico zócalo que reviste los salones del Palacio Gótico de los Reales Alcázares de Sevilla, entre 1577 y 1578. Posiblemente estos serían una intervención de la época ya que los otros escalones no tienen esta decoración.</i></p>
