LA MURALLA NAZARÍ DEL ALBAICÍN DE GRANADA

Conocimiento y restauración

TESIS DOCTORAL
Diciembre 2015

Doctorando: José Manuel López Osorio
Directores: Camilla Mileto y Fernando Vegas

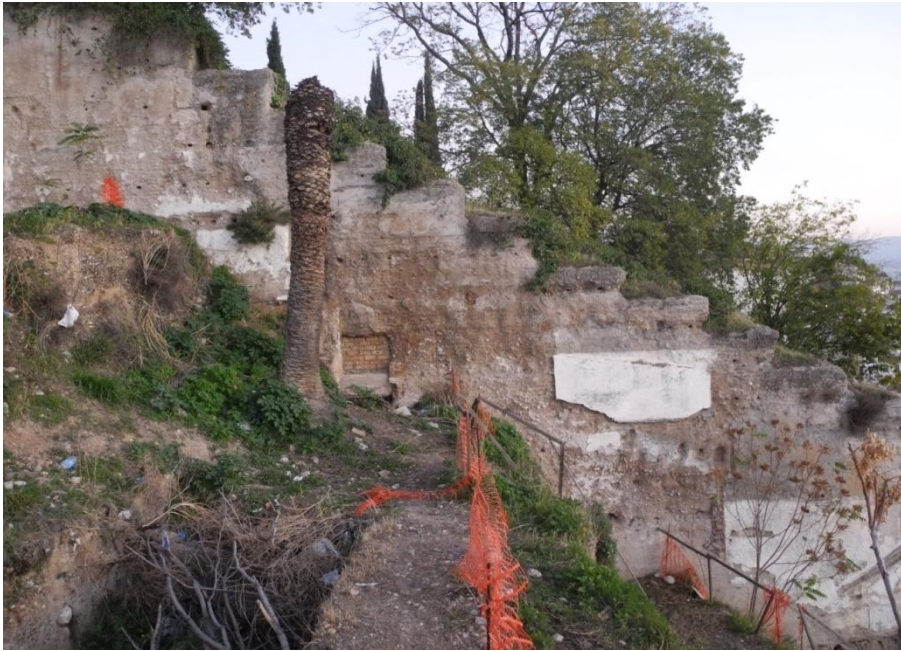
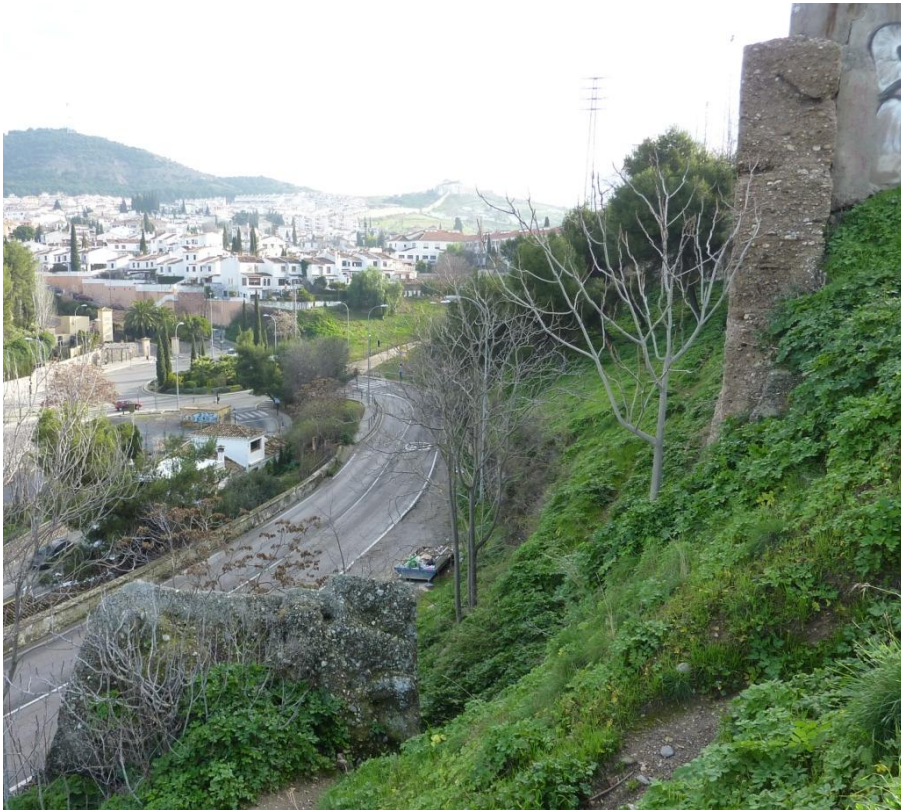
Lienzos 2b-2c: Se conserva parte del lienzo en una ladera escarpada, presentando numerosos escalonamientos (Fig. 3.1.a)

Lienzos 2f-2g: Lienzo del que se conserva una sección transversal debido al desprendimiento del quiebro 2f que se localiza a media ladera, volcado y fuera de su disposición original (Fig. 3.1.b).

Figura 3.1. Muralla del Barrichuelo con perfil escalonado en el sector 2 (a) y perfil existente junto a la Carretera de Murcia y quiebro desplazado en la ladera, situados en el sector 2 (b)

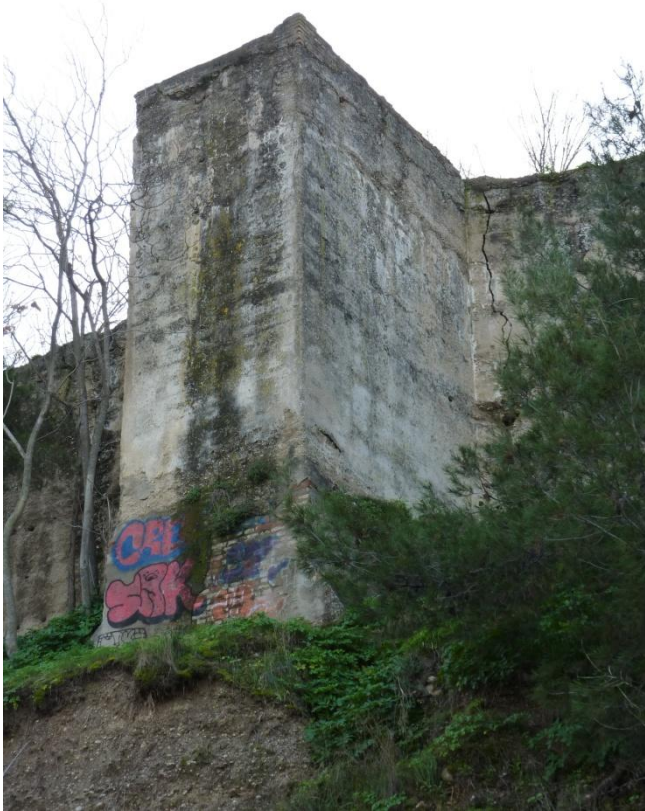
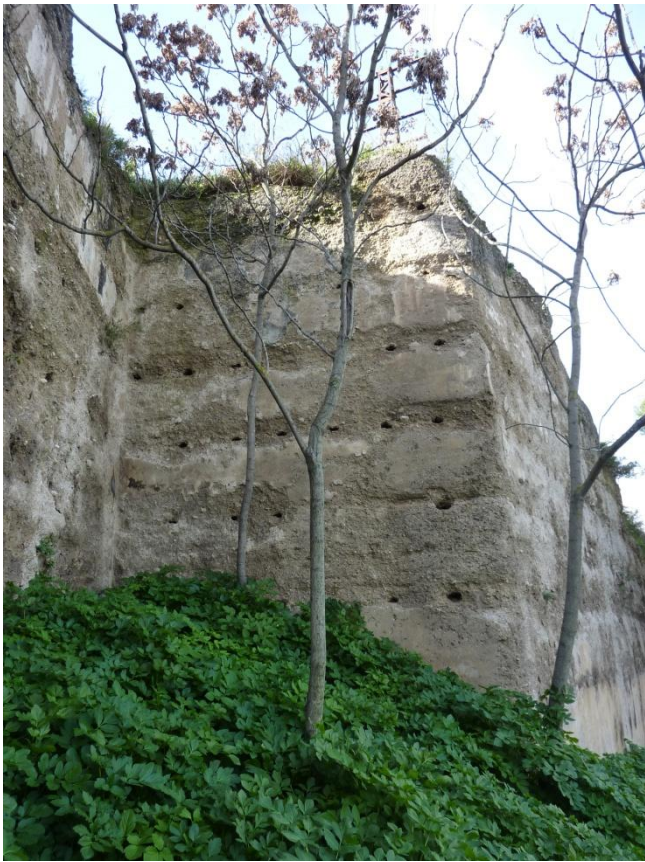
Lienzos 2h-2i-2j-2k-2l-2m: Lenzos que enlazan con la Puerta de San Lorenzo, donde se localiza la torre B y el quiebro 2j (Fig. 3.2).

Figura 3.2. Torre B y quebro situados en el sector 2

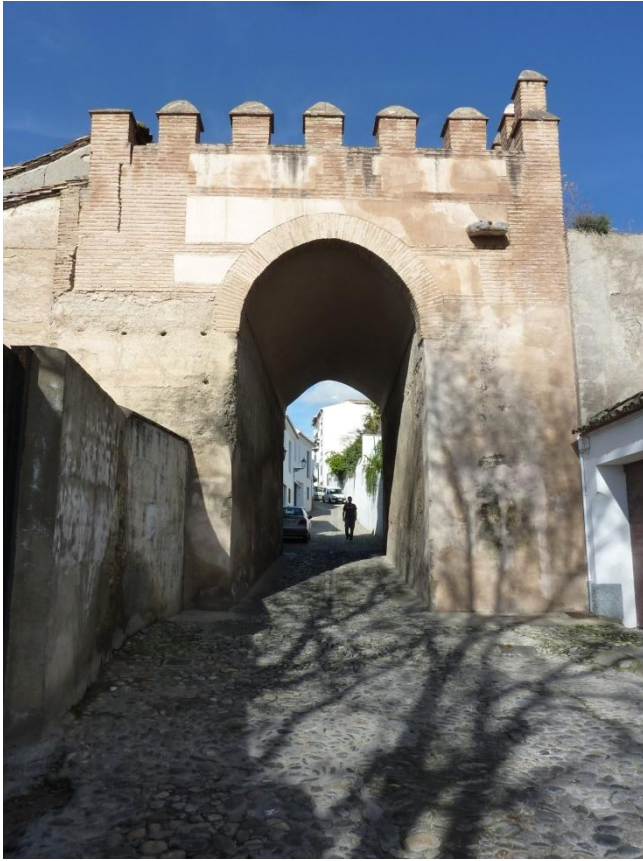
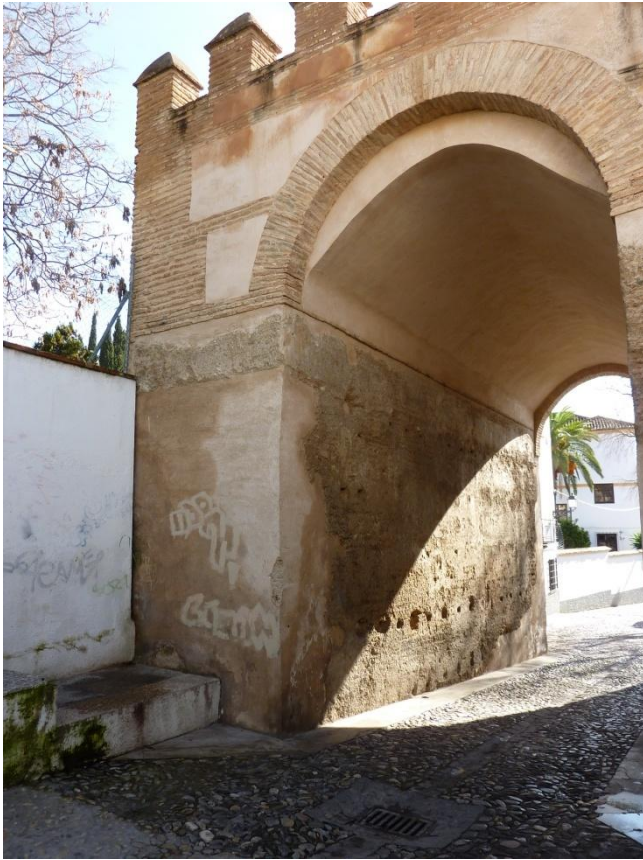
La Puerta de Fajalauza (*Bab Fayy al-Lawza*) o Puerta del Collado de los Almendros recibe su nombre de las plantaciones que existían en la zona en época islámica. En la actualidad se sitúa junto a la Placeta de la Cruz de Piedra y presenta un pasillo recto de 9,75 m de longitud y 3,00 m de ancho, conformado por dos muros de tapia calicostrada y cubierto por una bóveda apuntada de ladrillo (Fig. 3.6). Algunos autores²¹ consideran que debió tener alguna estructura anexa que permitiera un acceso en recodo, aunque en la Plataforma de Vico aparece tal y como está en la actualidad. La puerta presenta un hueco rematado con arco de medio punto de ladrillo que comunicaba con el adarve en su frente sureste enmarcado en una estructura de machones y verdugadas de ladrillo con cajones, que se remata con merlones acabados con tejadillo a cuatro aguas, aunque no tenemos constancia de que se trate de los originales. Una intervención realizada en la segunda mitad del siglo XX eliminó gran parte de los añadidos existentes²².

Figura 3.6. Puerta de Fajalauza situada entre los sectores 3 y 4

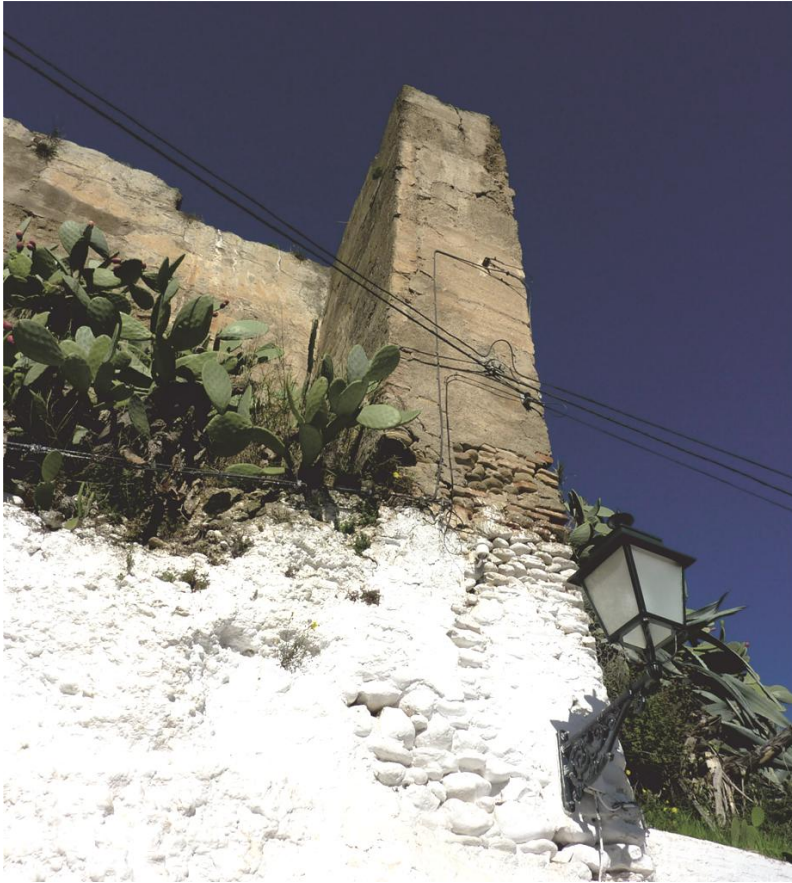
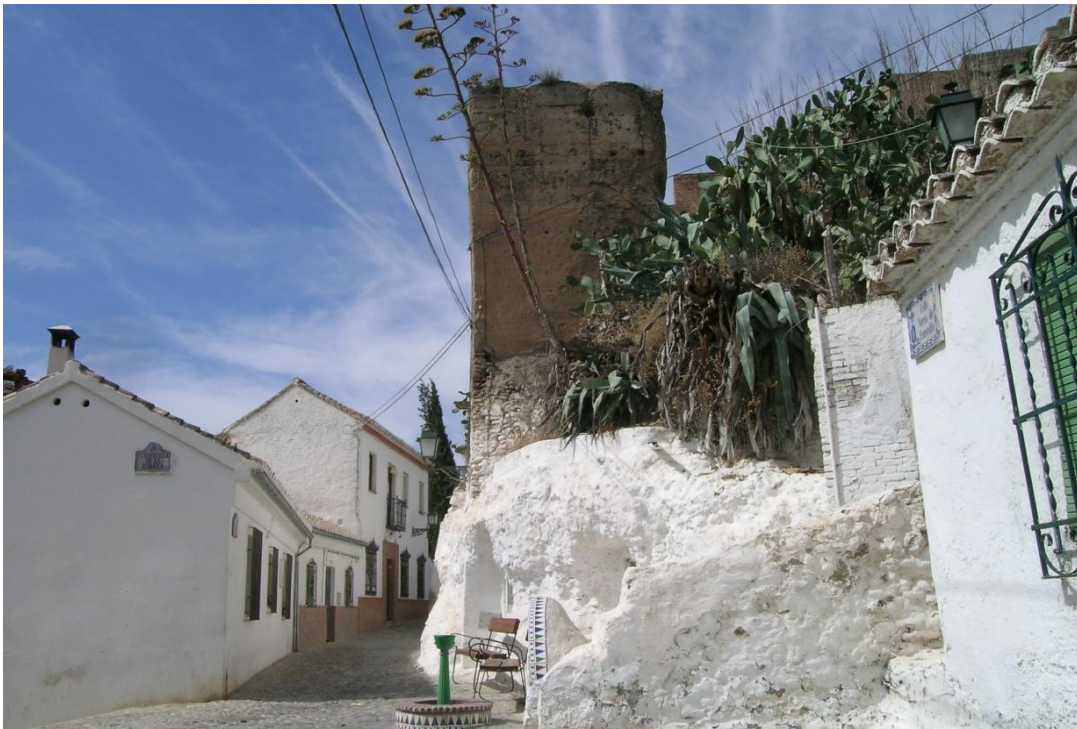
descansa en la actualidad sobre recalce de mampostería situado bajo una cueva excavada en la base de la muralla que sin duda debió modificar la rasante original en época medieval (Figs 3.11). No encontramos explicación tipológica ni constructiva a un plano vertical de tapia que conserva la costra original y que no parece ser consecuencia de una junta o tajo de trabajo, ya que éstas siempre presentan disposición escalonada o inclinada. Así mismo, en la restauración de la muralla realizada en el sector por Prieto-Moreno, el arquitecto conservó unos enteses de mampostería en el quiebro de muralla contiguo, que podrían indicar que el lienzo continuaba con dirección oeste, conformando una estructura más compleja que un mero cambio de dirección del lienzo. En cualquier caso, la zona aparece perfectamente representada en la Pataforma de Valparaiso y parece más un portillo abierto con posterioridad que una puerta original en una zona de cierta dificultad de acceso y conexión.

Figura 3.11. Vista frontal y lateral de la brecha abierta en la Vereda de Enmedio Alta situada en el sector 5

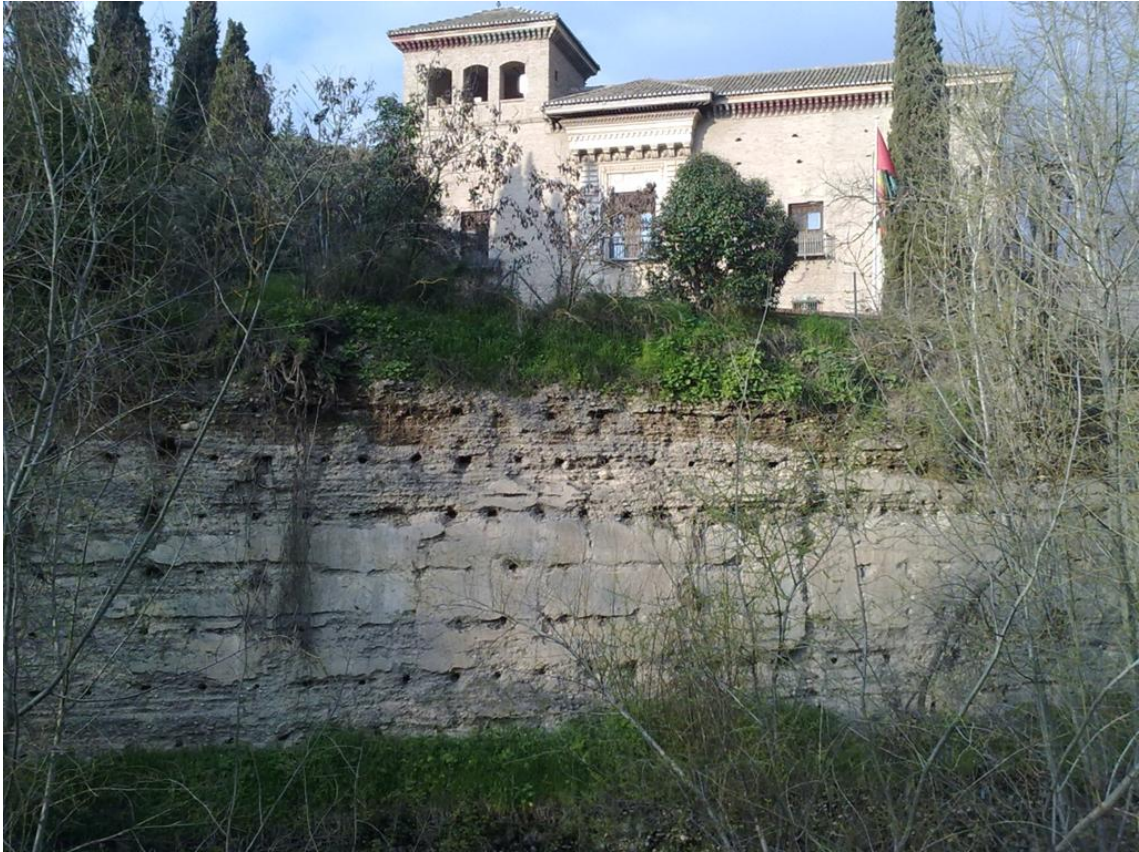
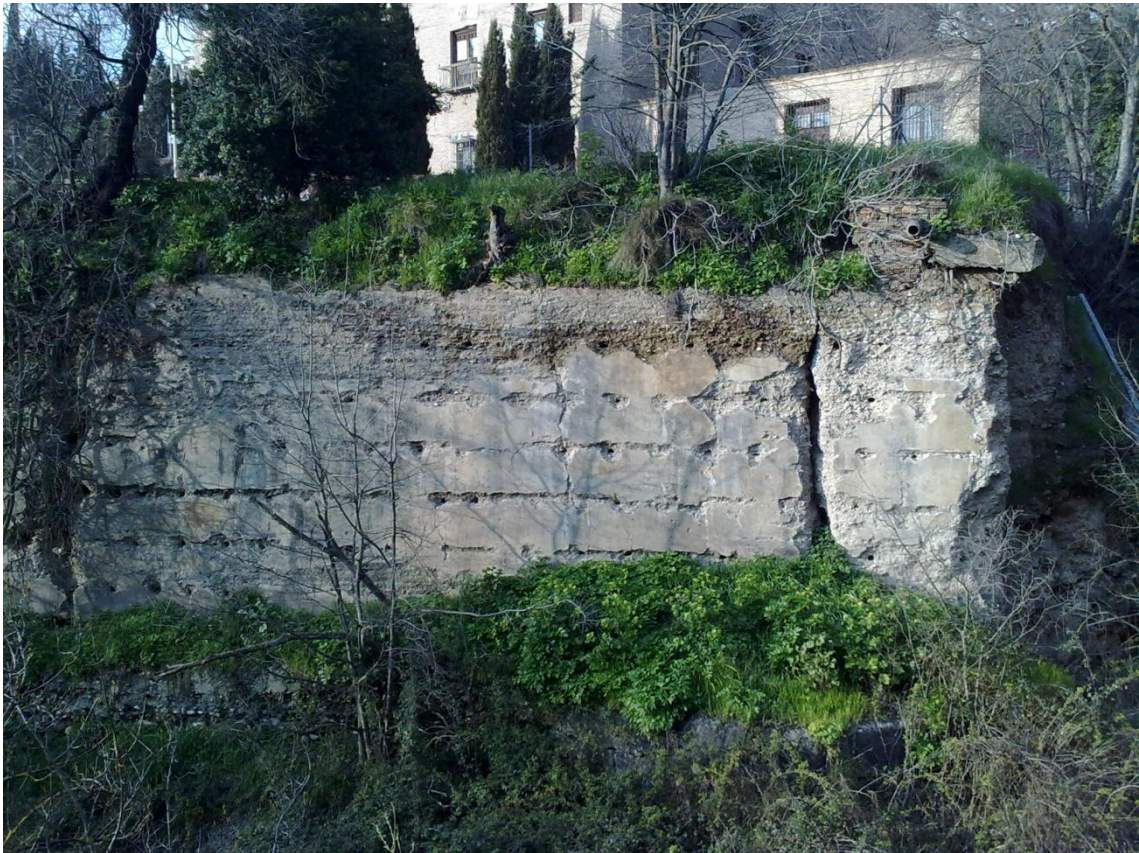
El último sector de la muralla nazarí del Albaicín arrancaba en la desaparecida Puerta de Guadix Alto y discurría con dirección sur hasta su encuentro con el río Darro donde debía girar con dirección oeste conformando el margen derecho del cauce. En este sector de muralla no se conserva ninguna torre y resulta difícil precisar la longitud que pudieran tener sus lienzos ya que han desaparecido en su práctica totalidad, aunque podría estar en torno a los 300 m, conservándose actualmente solo 100 m en el tramo del Darro (Fig. 3.12).

Figura 3.12. Muralla del río Darro situada en el sector 6. La muralla apoya en un basamento y conforma el cauce del río

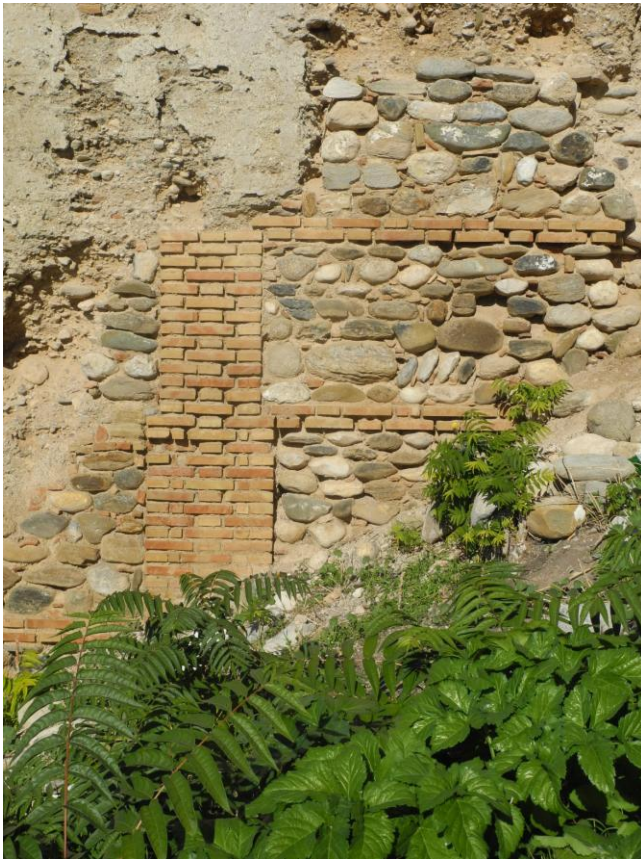
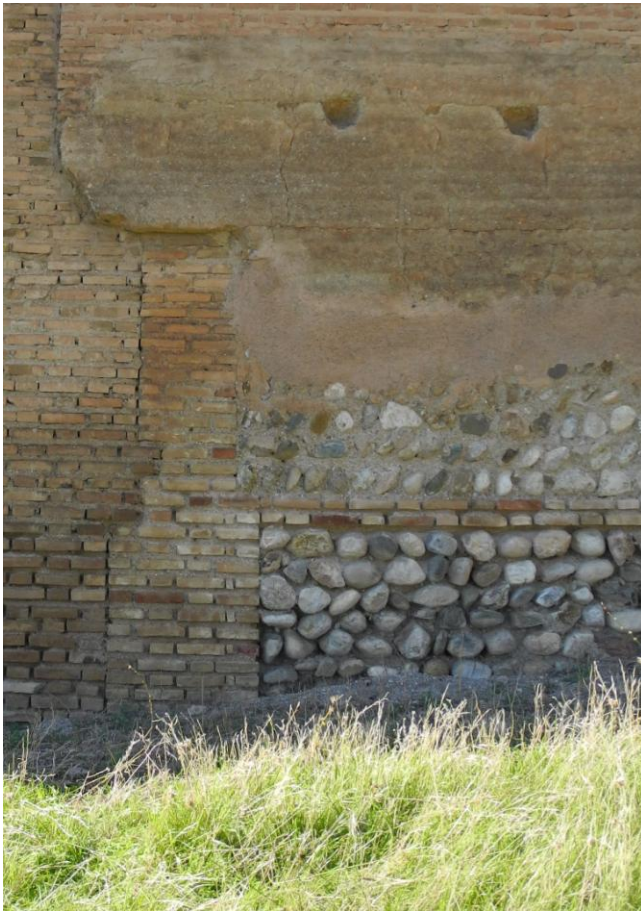
El análisis de las diferentes tipologías de intervención descrito anteriormente se ha realizado, por tanto, atendiendo más a la observación "in situ" de la obra ejecutada que investigando lo definido en unos proyectos que, en cualquier caso, se redactaron con intenciones puramente administrativas. En los mismos términos, y con el ánimo de seguir profundizando en el conocimiento de las diferentes fases de las intervenciones de la familia Prieto-Moreno, hemos realizado un análisis de las diferentes fábricas utilizadas, en este caso atendiendo a sus características matérico-constructivas. Según esto, hemos identificado cinco tipologías que no asociamos inicialmente a los cinco proyectos redactados, y que identificamos en función del tipo de aparejo, el formato y características del ladrillo, la formulación de los morteros de recibido y la aplicación, o no, de revestimiento continuo sobre la superficie de la fábrica (Figs. 5.8-5.10)

Figura 5.8. Prieto-Moreno. Recalce de lienzos con fábrica mixta de mampostería y ladrillo. Sector de San Miguel Alto

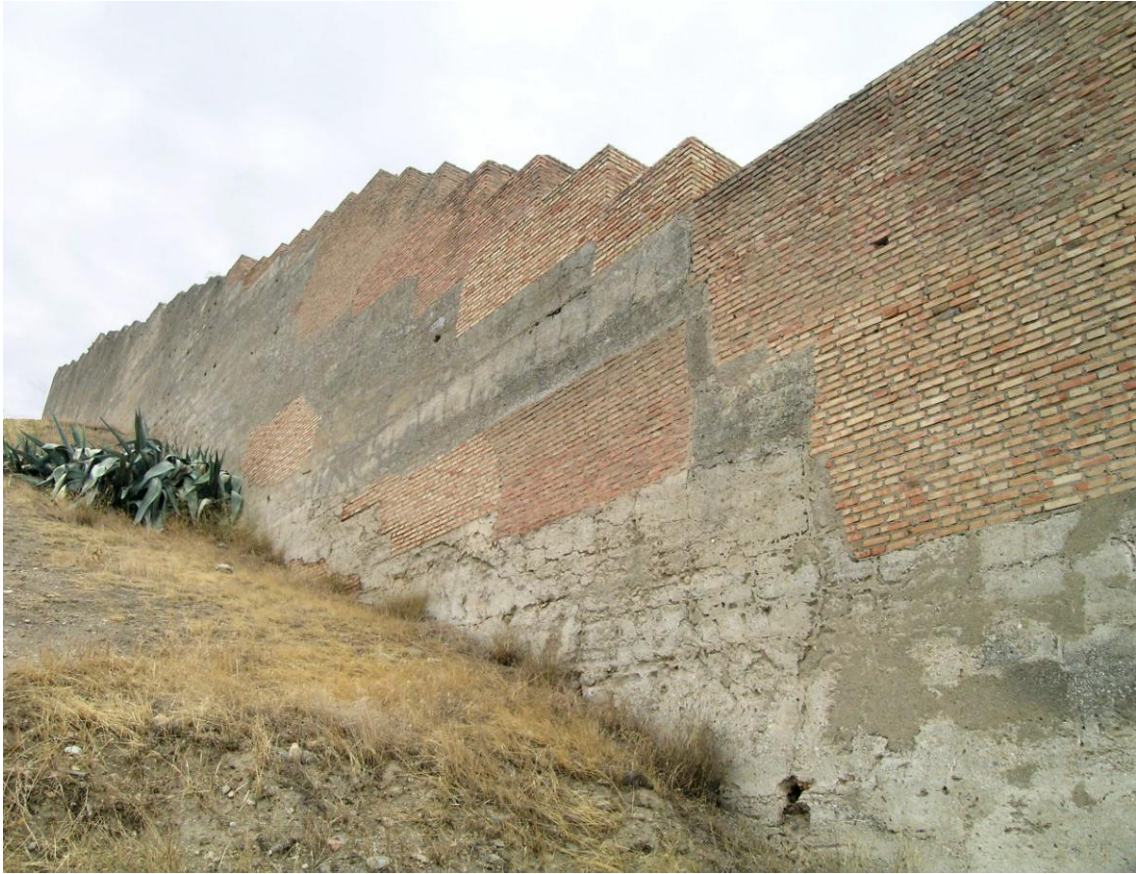
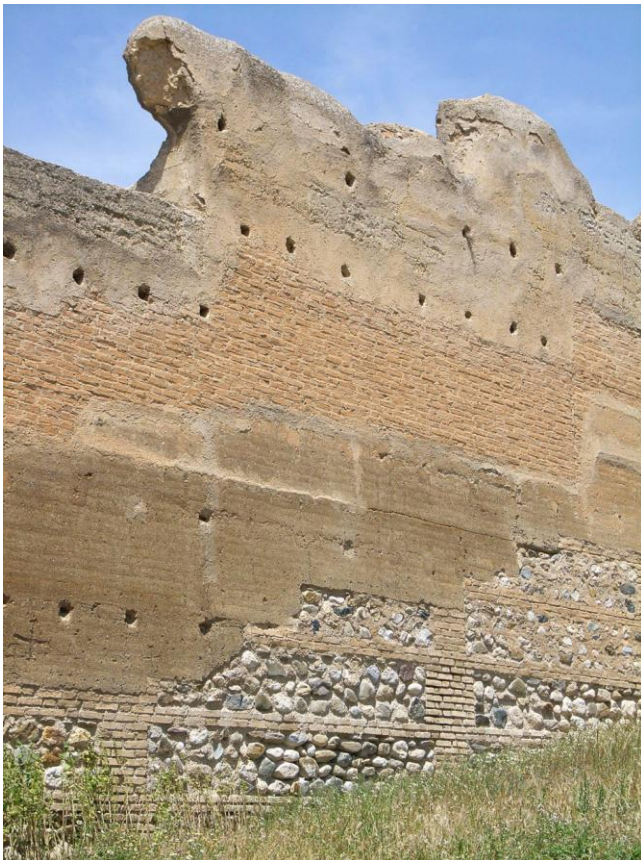
Figura 5.9. Prieto-Moreno. Consolidación y reintegración de perfiles con fábrica de ladrillo (a) y recalce con fábrica de mampostería y ladrillo (b). Sector de San Miguel Alto

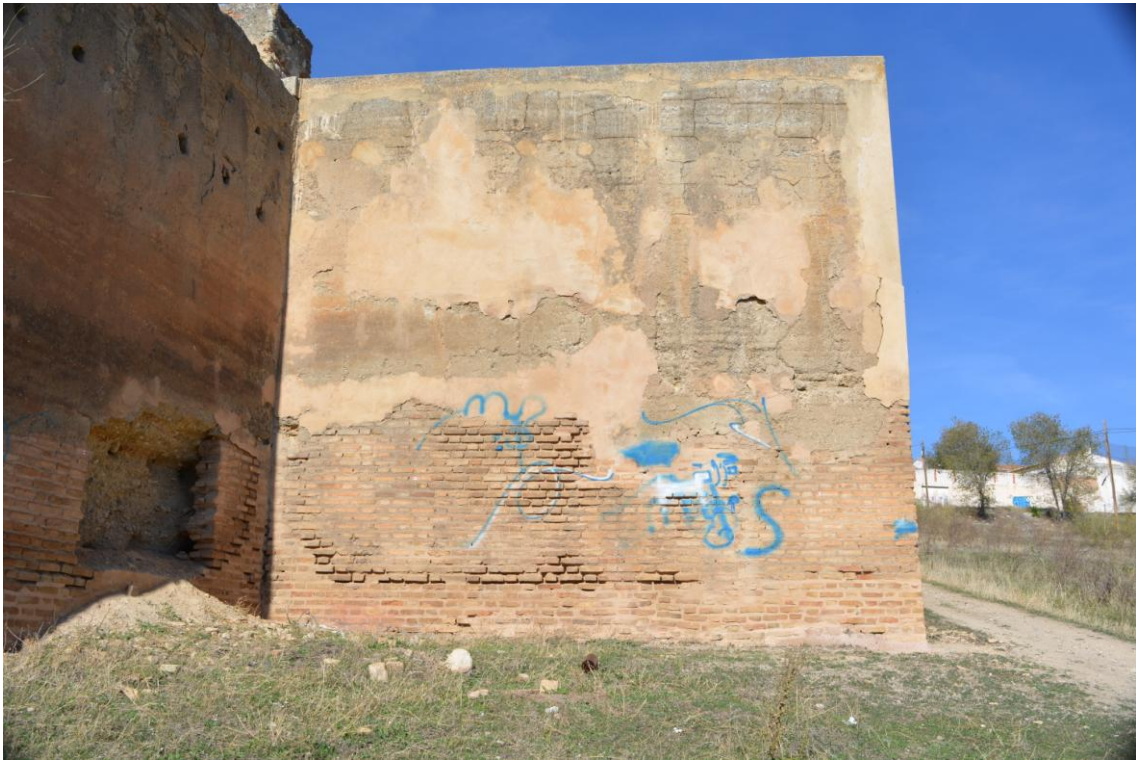
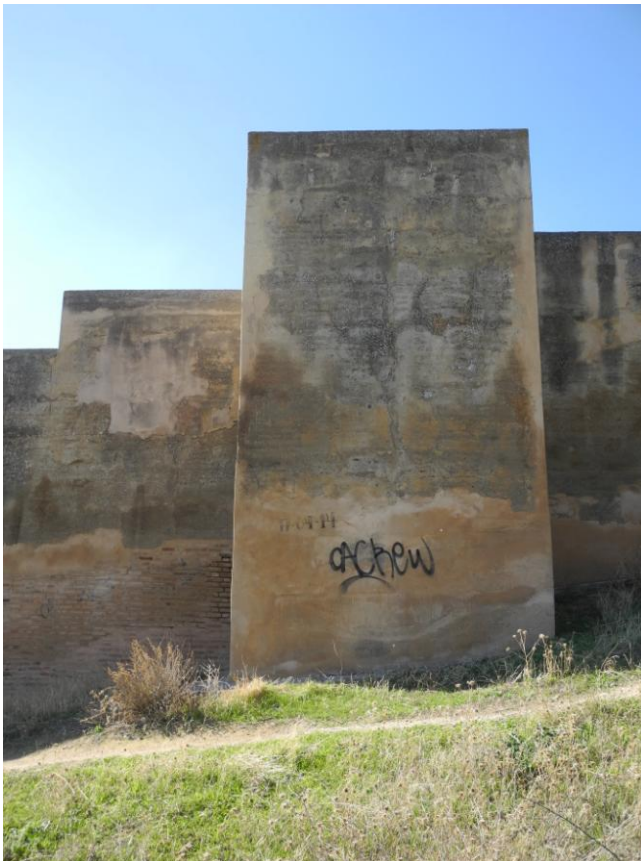
El estado de conservación de la intervención ha sido variable. Los volúmenes de hormigón de las coronaciones presentan un buen estado material a pesar de la incompatibilidad formal. La superficie está afectada por musgos y líquenes, fruto de las escorrentías del agua se dispone de forma heterogénea en los paramentos debido a la disposición desordenada de las vainas de los espadines y a las marcas del vertido del hormigón, lo ocasiona también un paramento irregular que no resulta acorde con la fábrica de tapia original. En el caso de los revestimientos añadidos en los paramentos verticales, la situación es más alarmante ya que la falta de adherencia de lo añadido y la dificultad para la transpiración de la fábrica original ha producido el abombamiento y desprendimiento de algunos sectores de extramuros, ofreciendo a la muralla un aspecto descuidado. Así mismo, a partir de un determinado nivel del suelo, los rejuntados de la fábrica de ladrillo de la restauración anterior se han desprendido a causa, también, de la falta de permeabilidad y excesiva rigidez, permaneciendo los tendeles descarnados en este sector (Fig. 5.12).

Figura 5.12. J. M. Cuello Sáez. Restauración de la Cerca de Don Gonzalo en el lienzo del cerro de San Miguel (1990)

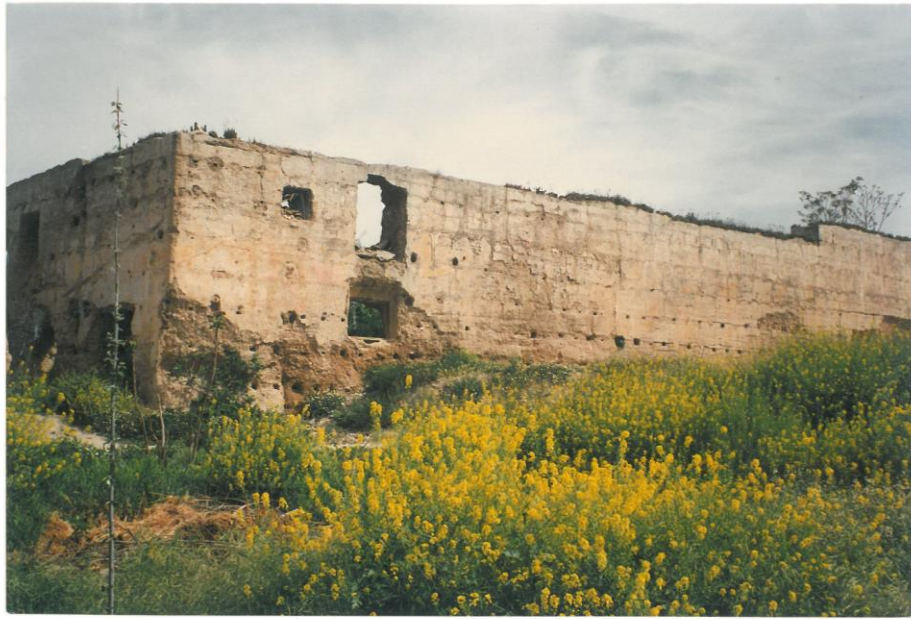
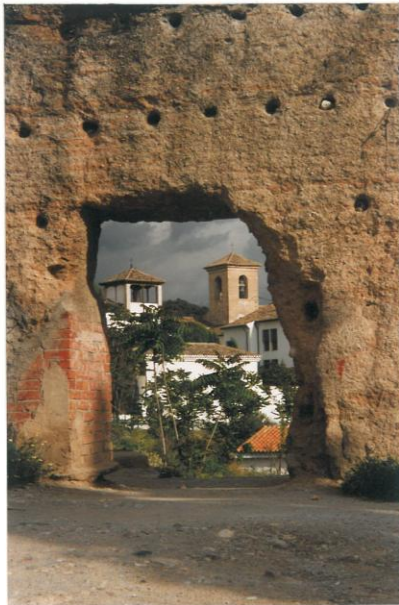
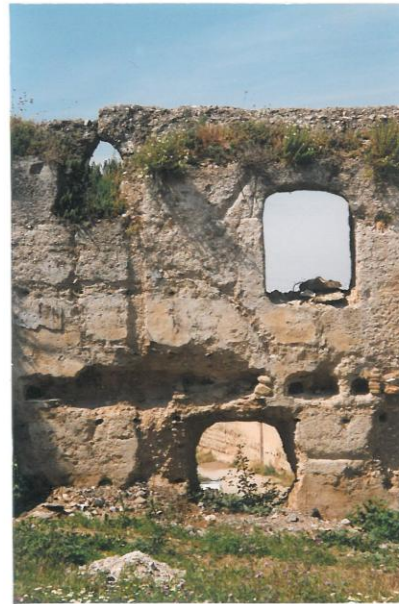
La actuación en la Muralla de la Alberzana se desarrolló en un amplio periodo con dos intervenciones según proyectos de F. J. Gallego Roca en los años 1998 y 2008. La primera actuación fue promovida por la Consejería de Cultura de la Junta de Andalucía y afectó sector situado ente la torre E y la torre F, junto a la brecha producida por la apertura de la carretera de Murcia. Con buen criterio los trabajos se limitan a la conservación material de los restos conservados manteniendo el perfil erosionado del lienzo de la muralla y protegiendo las coronaciones mediante lechadas de cal hidráulica. “En el caso de los paramentos verticales se aplicó mortero de cal aérea donde la costra había desaparecido en su totalidad y dejaba expuesta la masa de tierra del interior de muro. Los paramentos que conservaban la costra erosionada se consolidaron con agua de cal y silicato de etilo, realizando también tratamiento de las agujas de madera. El acabado se presentaba como una laguna de integración con acabado rehundido y texturado, donde se marcaron líneas horizontales con la intención de relacionarse con las tongadas de la tapia que se manifestaban en los paramentos”. En el caso de los huecos abiertos por el Convento de San Antonio de Padua y San Andrés se cerraron aquellos que tenían inestabilidad estructural (Figs. 5.13-5.15).

Figura 5.13. F. J. Gallego Roca. Restauración de la Muralla de la Alberzana. Estado actual antes de la intervención (1998)

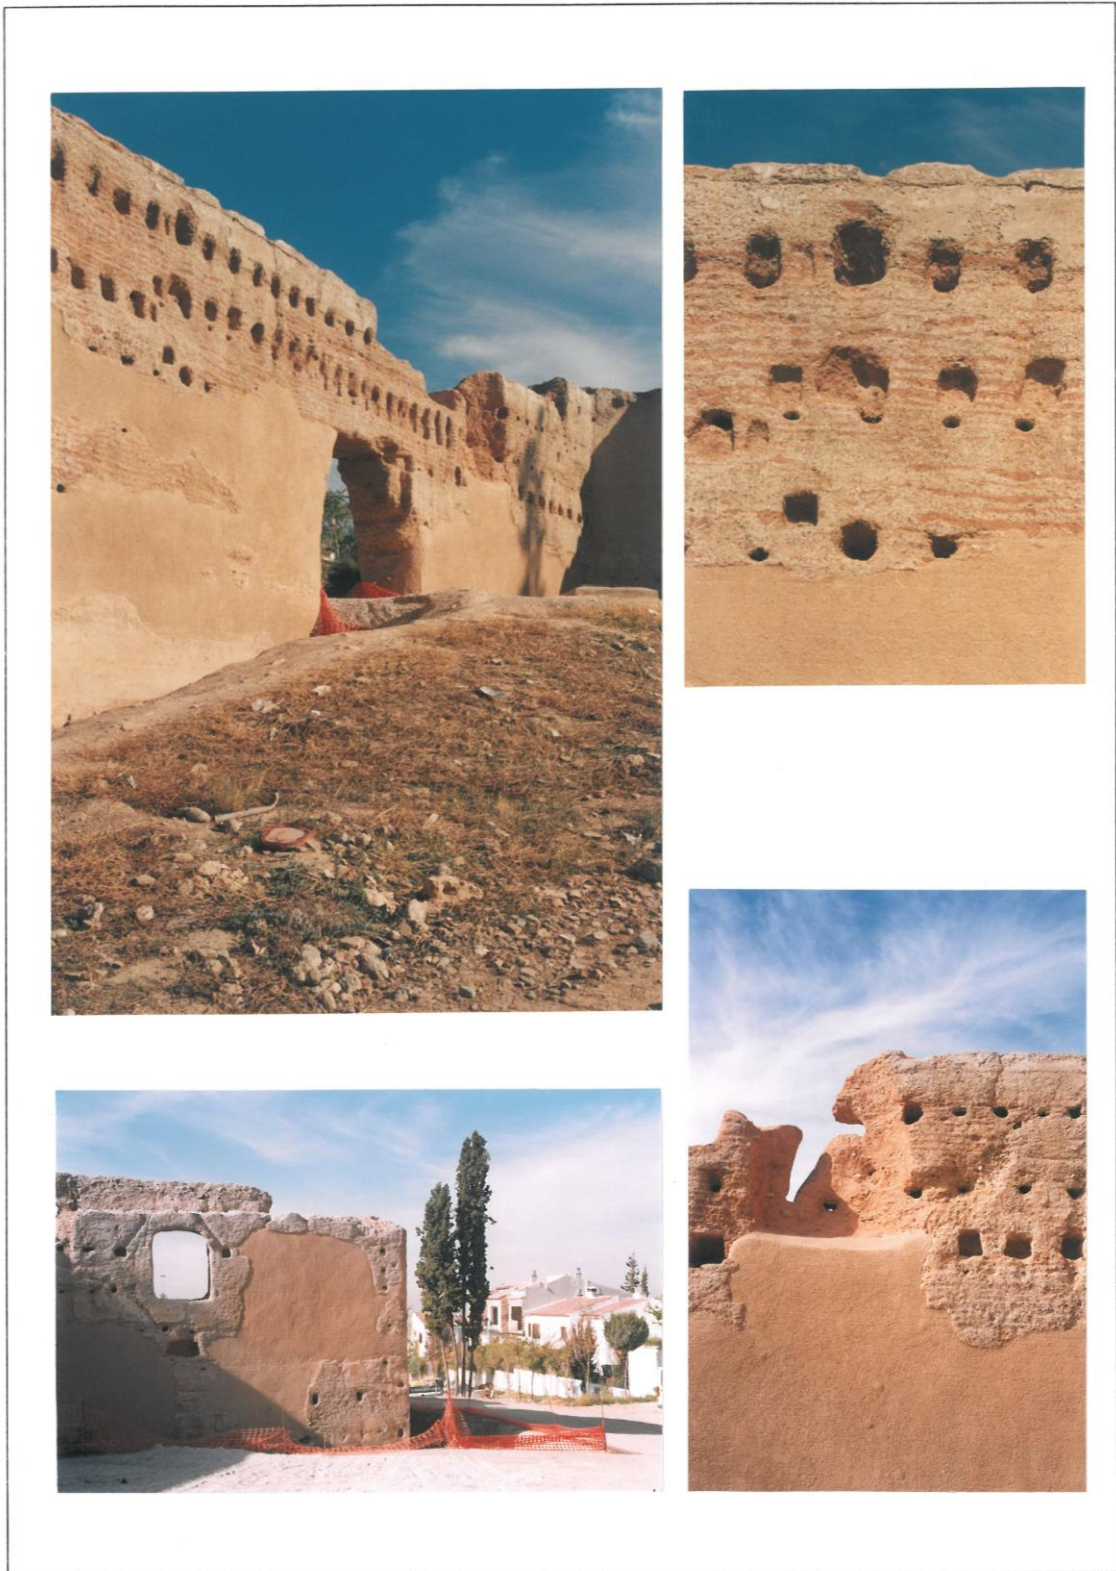
Figura 5.14. F. J. Gallego Roca. Restauración de la Muralla de la Alberzana. Estado después de la intervención (1998)

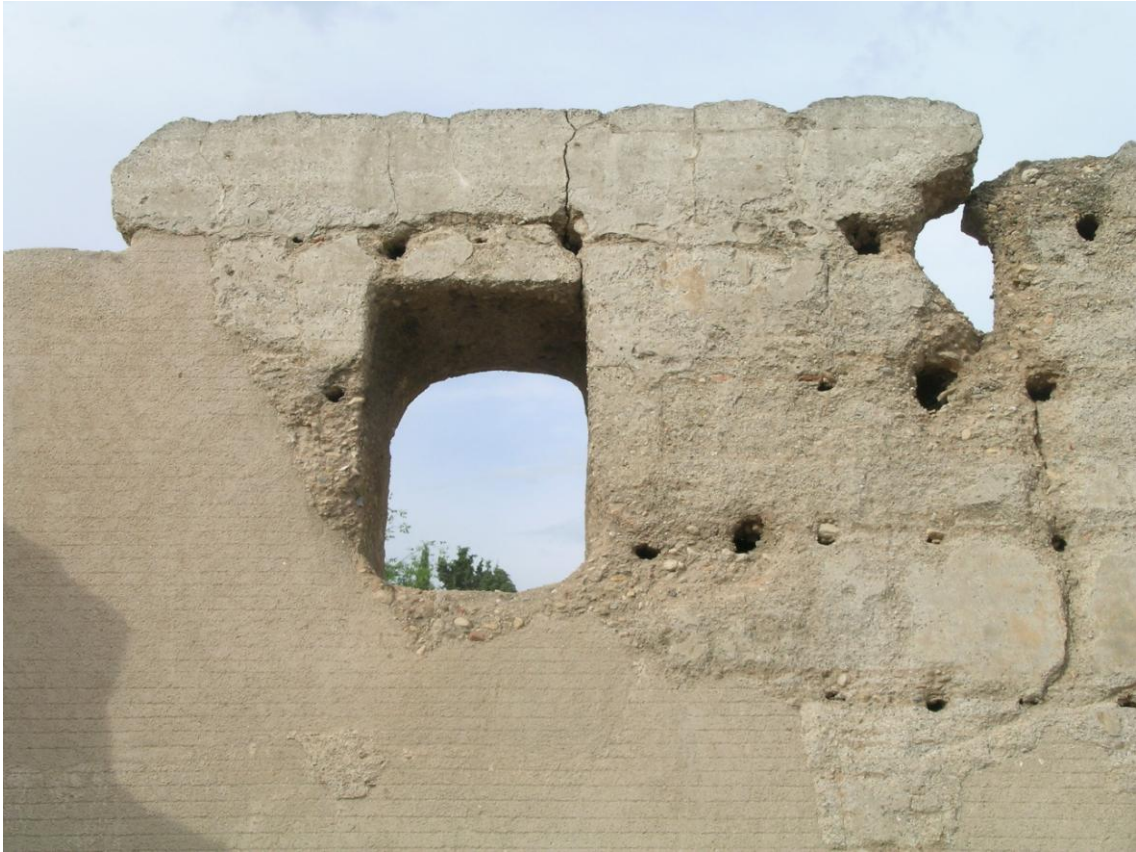
Figura 5.15. F. J. Gallego Roca. Restauración de la Muralla de la Alberzana. Tratamiento de huecos y lagunas

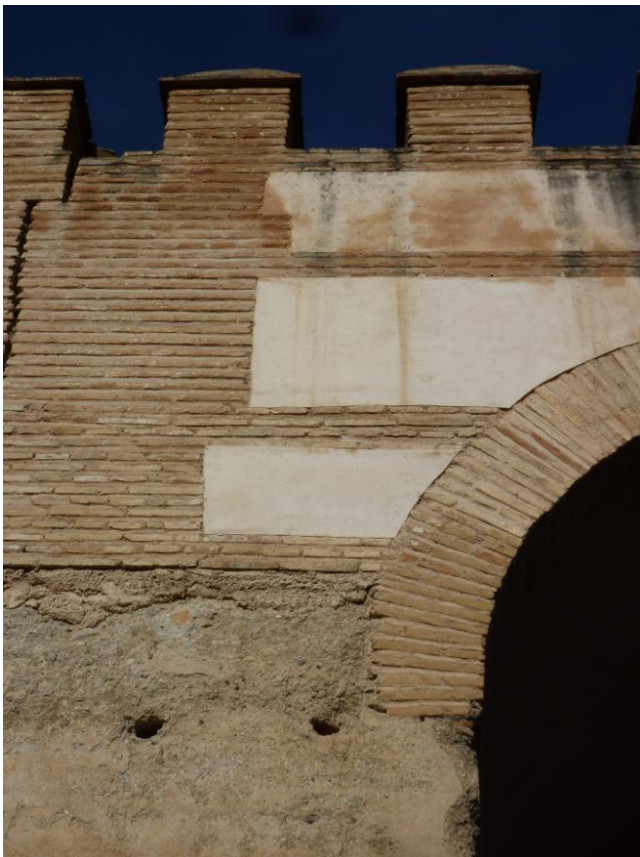
En el interior aparecieron restos de pintura azul que se interpretaron como que la puerta había sido una pequeña capilla dedicada a la Inmaculada. Sin embargo, no fueron conservadas debido a la dificultad de conservación debido al tamaño limitado de los restos y a su localización integrada en un revestimiento de mayor superficie que se decidió eliminar²⁰ (Figs. 5.16-5.18)

Figura 5.18. L. Rodrigo Marhuenda y F. Navarro Suárez. Restauración de la Puerta de Fajalauza (1996)

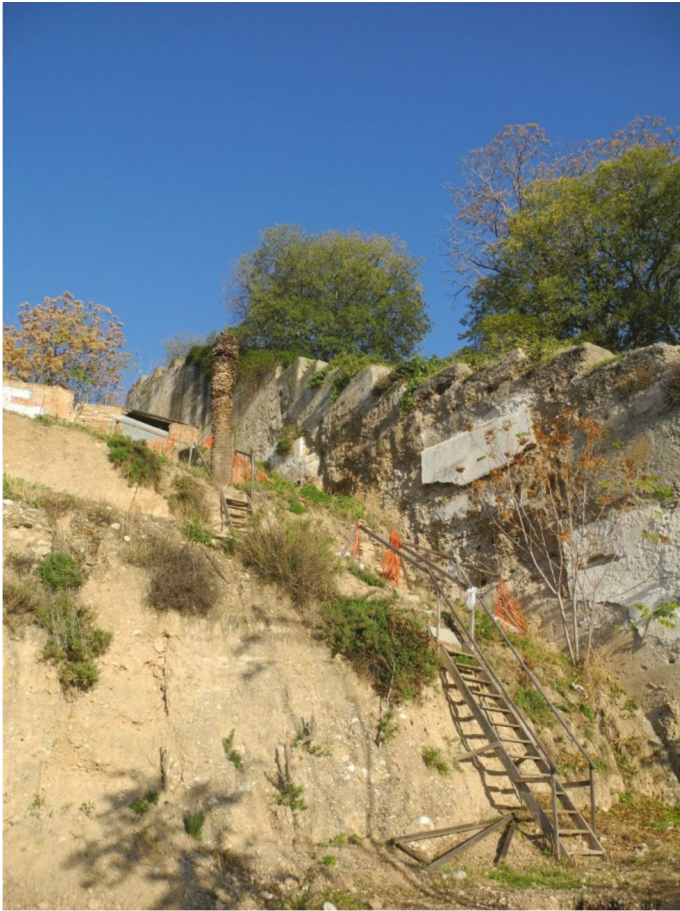
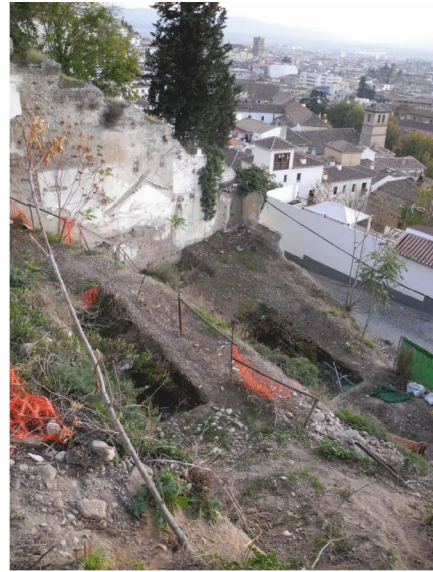
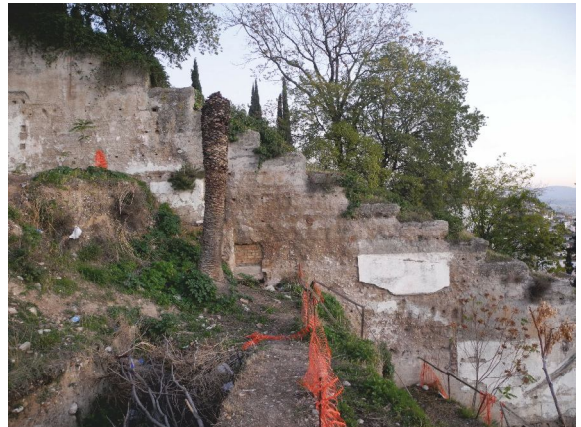
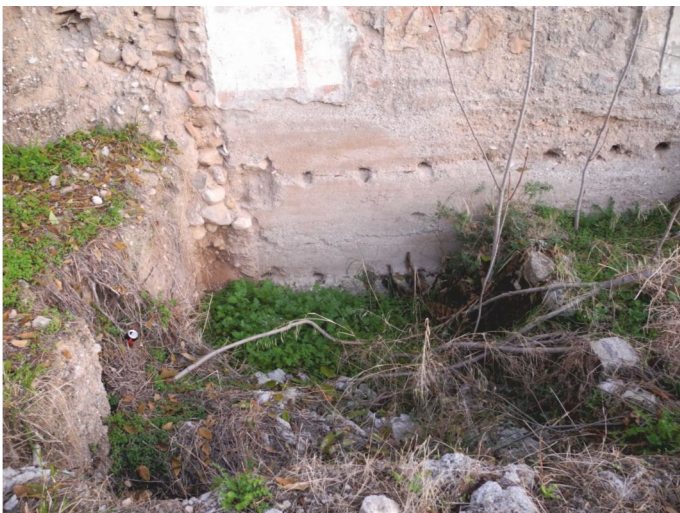
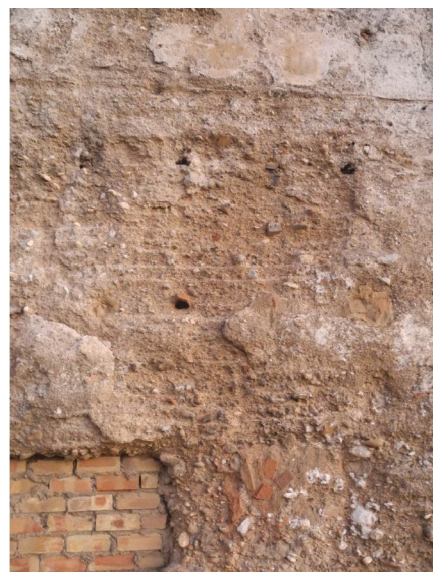
FICHA: 2b

MODIFICACIONES Transformaciones	Existen restos de edificaciones que han sido demolidas, que usaron la muralla como muro de carga.
INTERVENCIONES Restauración	Descripción:
Actuación entorno	
ESTADO ACTUAL Estado de degradación	Presencia de musgos y líquenes. Pérdida de costra. Pérdida de masa en el muro, bastante grave en las partes bajas. Existencia de elementos ajenos a la construcción, como son restos de revestimientos y de elementos de cubierta, pertenecientes a viviendas adosadas y que han sido demolidas.

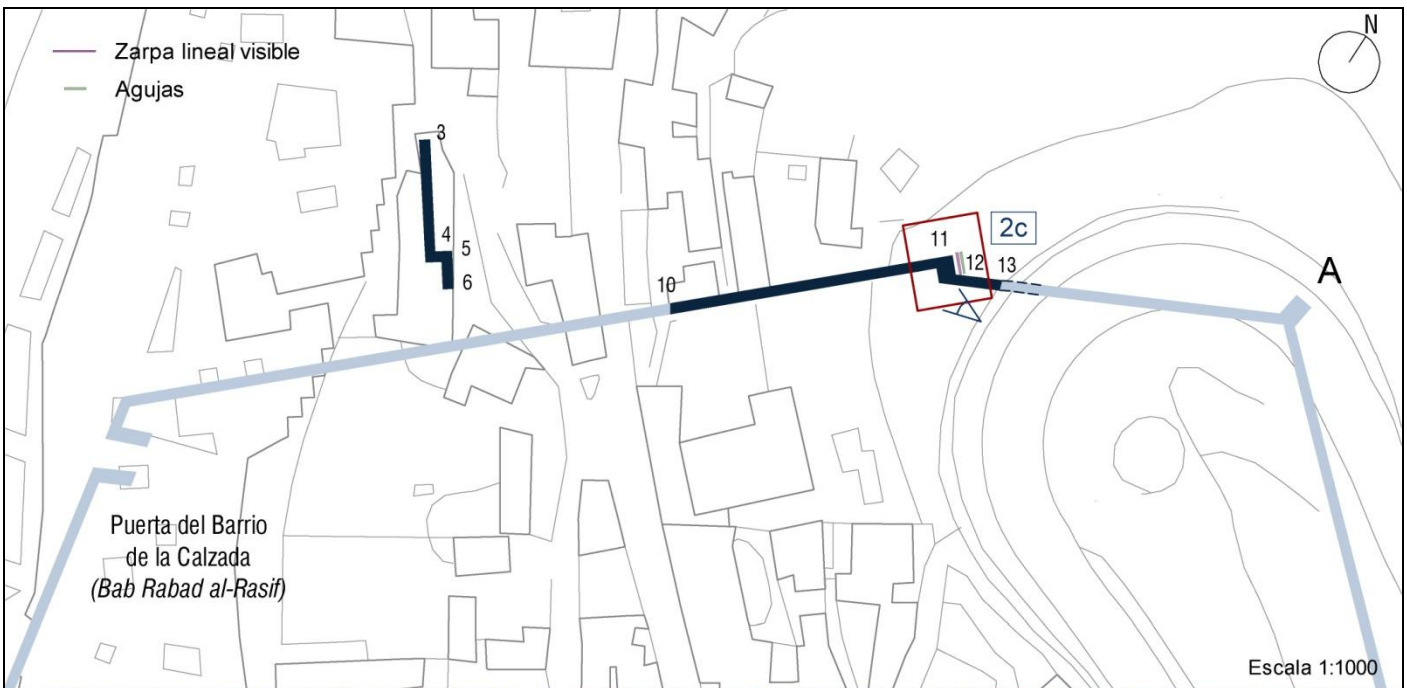
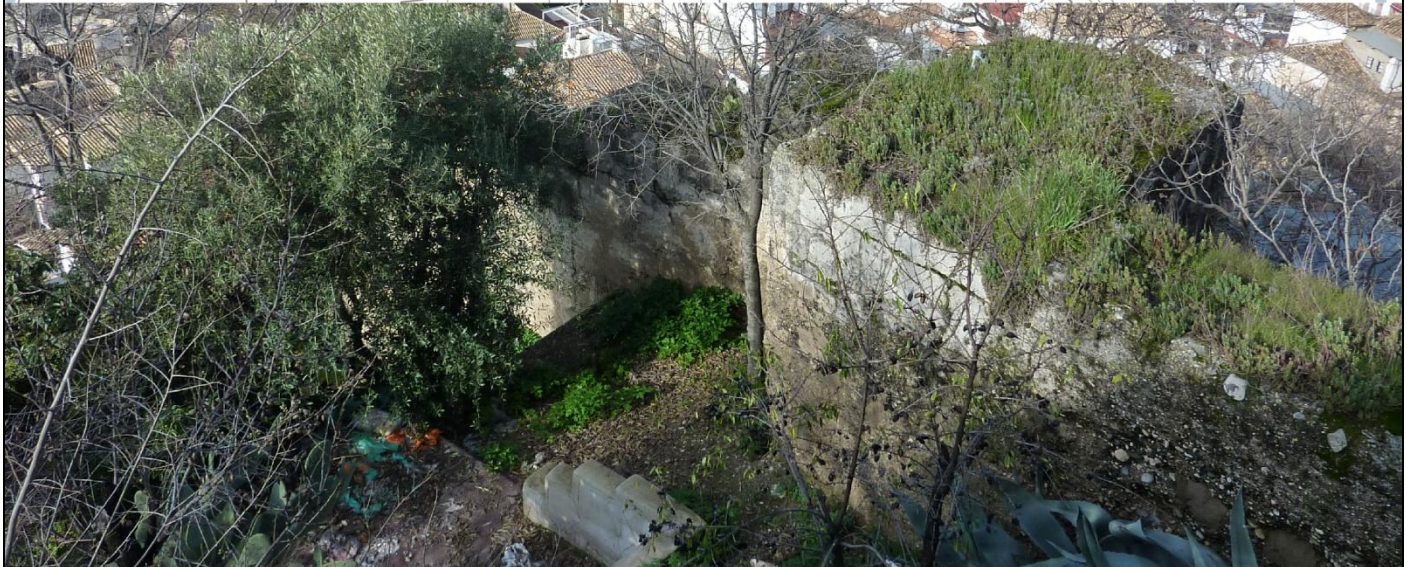
FICHA: 2c

DEFINICIÓN CONSTRUCTIVA	ZARPA Tapia hormigonada Mampostería encofrada	Descripción: Hay 2 alturas de tapia a modo de zarpa, que en la actualidad se presenta descalzada.		Intervención arqueológica	Si / No
	MASA DE MURO Tapia calicostrada Tapia hormigonada	TAPIA	Altura de tapia:		85 cm
		JUNTAS EJECUCIÓN	Escalonadas	Conservan hiladas	Si / No
	Inclinadas		Ángulo de inclinación	30 °	
	Presencia mampuestos: Si/No Diámetro aproximado: 250 mm				
	REMATE Y CORONACIÓN	ADARVE	Conservado Erosionado	ESCALÓN ADARVE Dimensiones escalón	Si / No
		PARAPETO	Conservado Restos	Altura conservada:	
		MERLONES	Conservado Restos	Dimensiones conservadas:	
	COSTRA Mortero de cal y arena Altura de tongadas: 7 cm Espesor de la costra: 2 cm	PARAMENTO	Marcas del encofrado Alisado y continuo Revoco añadido	Descripción:	
		GRAFITIS HISTÓRICOS	Localización	Descripción:	
Observaciones: Los mampuestos se localizan en las partes bajas.

MODIFICACIONES Transformaciones	Descripción:
INTERVENCIONES Restauración	Descripción:
Actuación entorno	
ESTADO ACTUAL Estado de degradación	Descripción: Presencia de musgos y líquenes. Pérdida de costra. Pérdida de masa en el muro.
