LA MURALLA NAZARÍ DEL ALBAICÍN DE GRANADA

Conocimiento y restauración

TESIS DOCTORAL
Diciembre 2015

Doctorando: José Manuel López Osorio
Directores: Camilla Mileto y Fernando Vegas

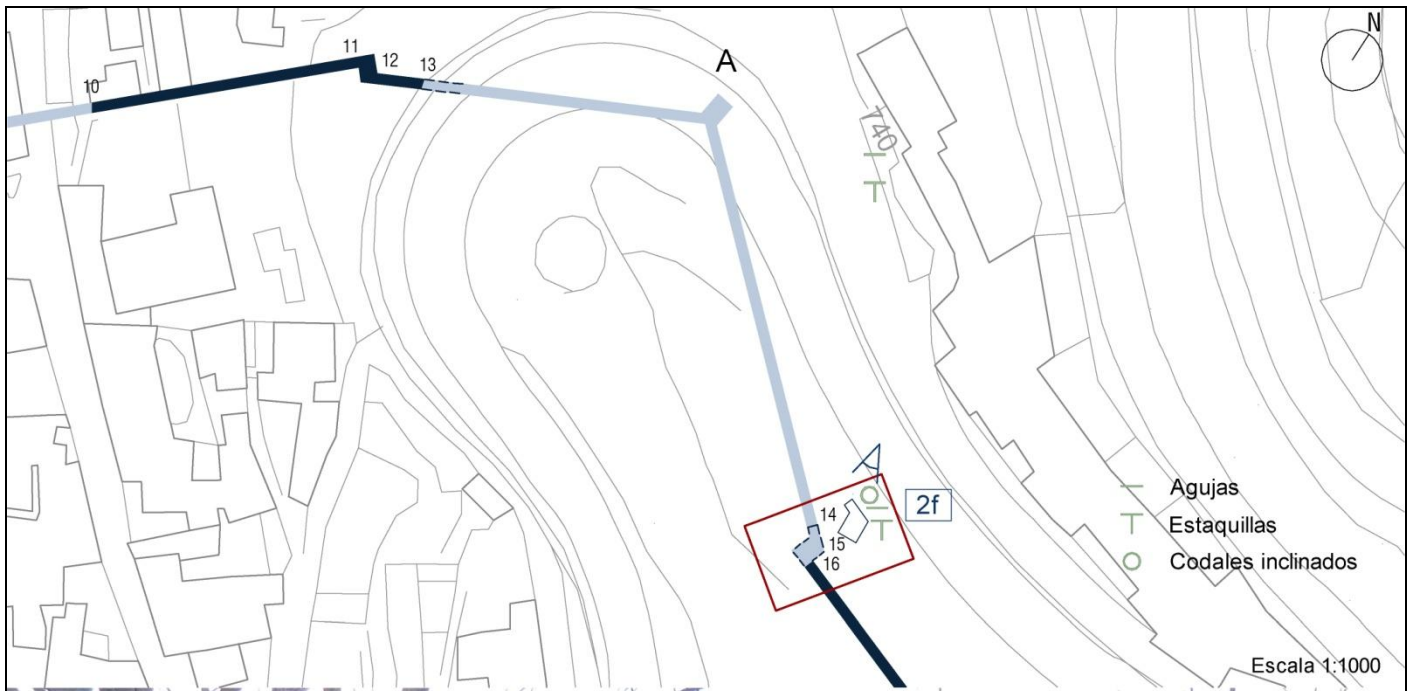
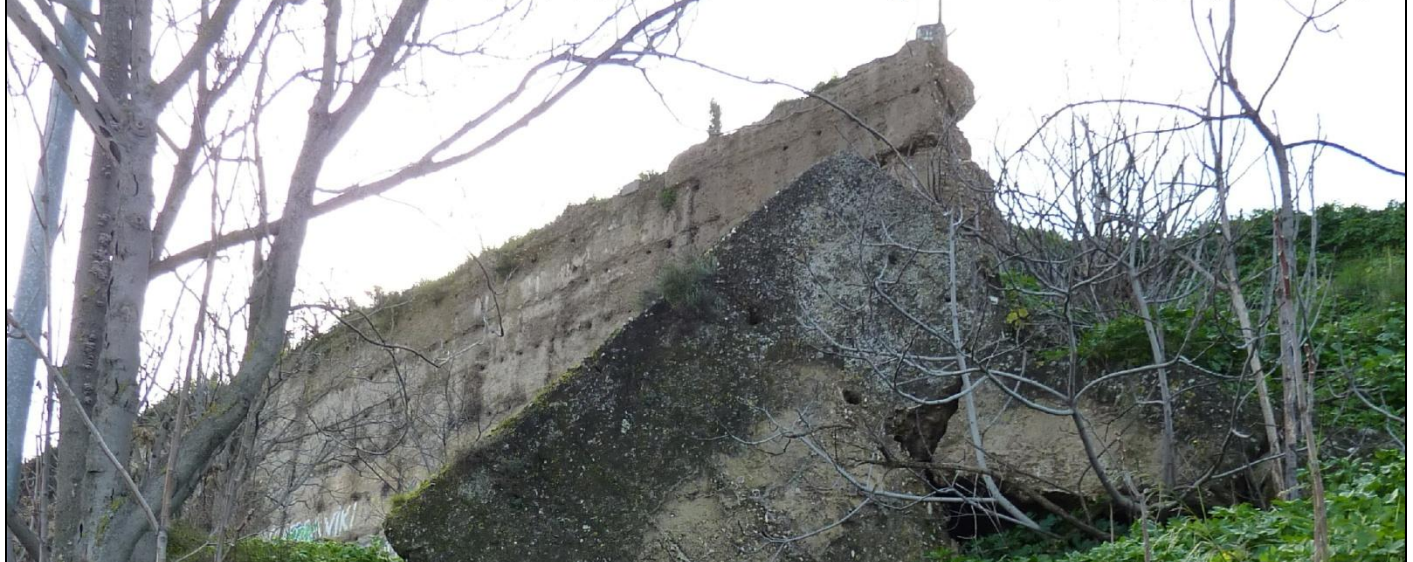
FICHA: 2f

MODIFICACIONES Transformaciones	El quiebro ha perdido su localización original	Descripción:
INTERVENCIONES Restauración		Descripción:
Actuación entorno		
ESTADO ACTUAL Estado de degradación	Desplazamiento del quiebro Fractura del bloque Musgos y líquenes en el paramento

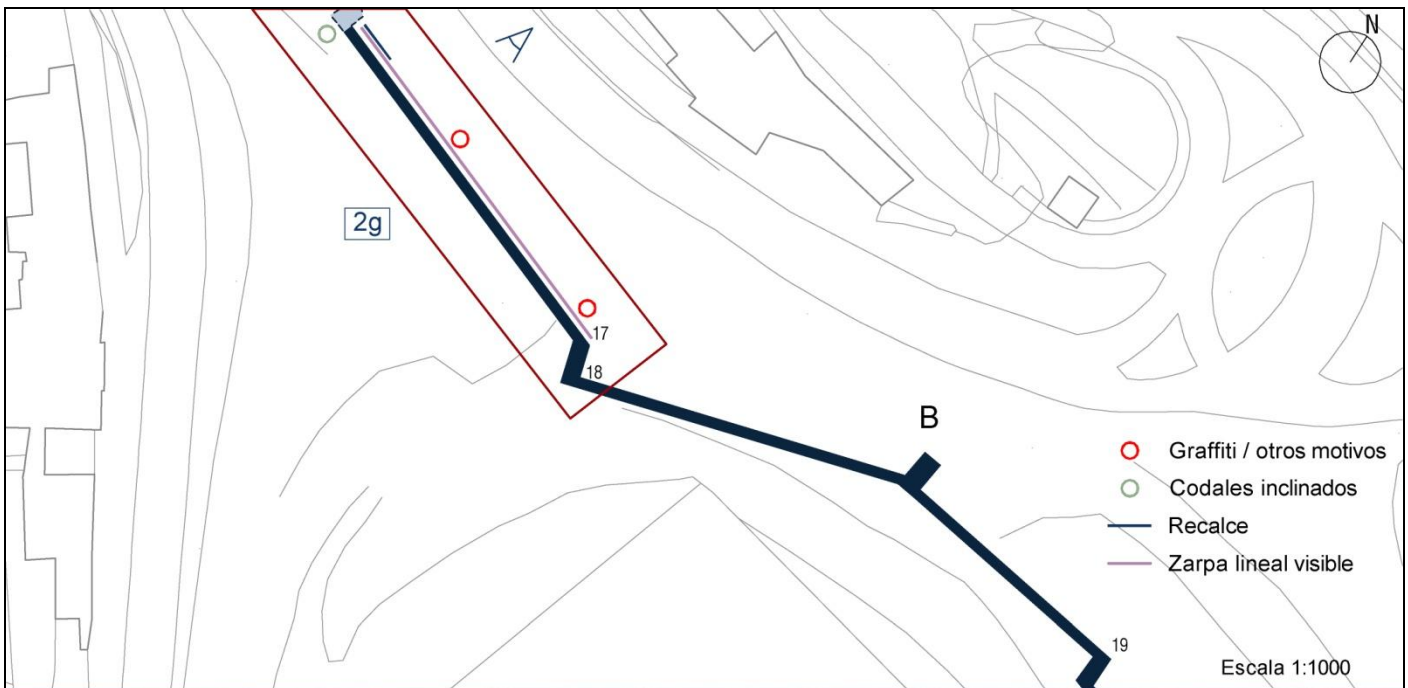
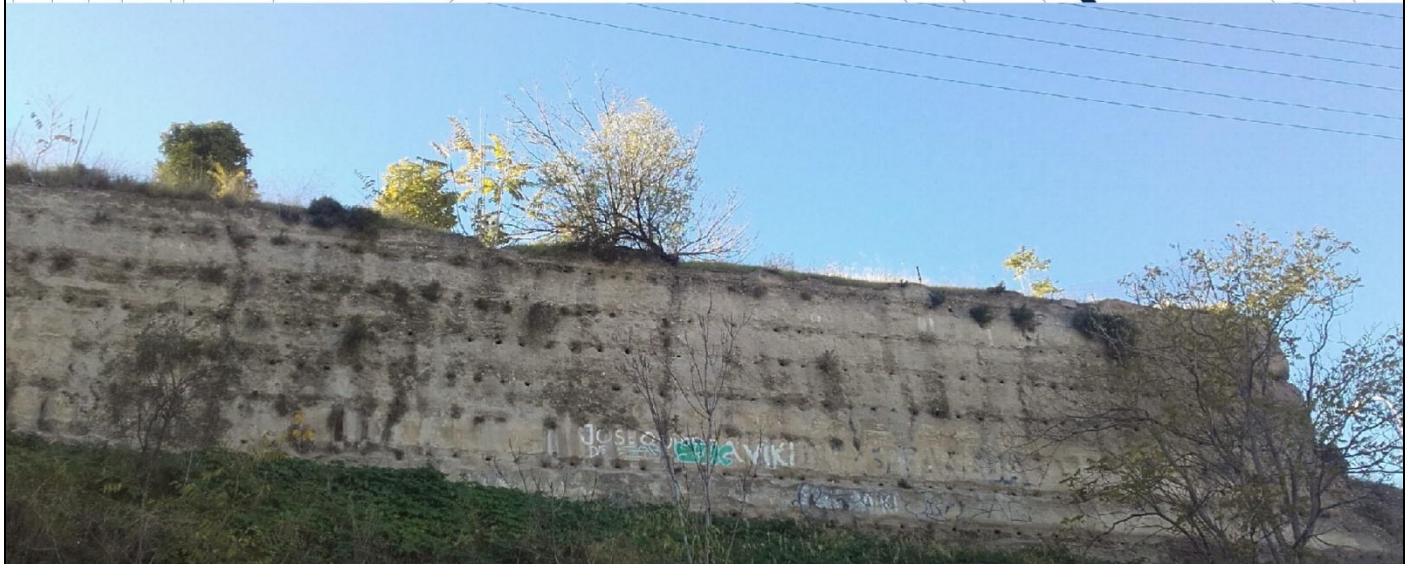
FICHA: 2g

DEFINICIÓN CONSTRUCTIVA	ZARPA Tapia hormigonada Mampostería encofrada	Se observa un basamento que sobresale del paramento 15-30 cm, así como el talud del afloramiento de formación Alhambra en un tramo cerca del quiebro partido		Intervención arqueológica	Si / No
	MASA DE MURO Tapia calicostrada Tapia hormigonada	TAPIA	Altura de tapia:		85 cm
		JUNTAS EJECUCIÓN	Escalonadas	Conservan hiladas	Si / No
	Inclinadas		Ángulo de inclinación		
	Presencia mampuestos: Si/No Diámetro aproximado: 300 mm				
	REMATE Y CORONACIÓN	ADARVE	Conservado Erosionado	ESCALÓN ADARVE Dimensiones escalón	Si / No
		PARAPETO	Conservado Restos	Altura conservada:	
		MERLONES	Conservado Restos	Dimensiones conservadas:	
	COSTRA Mortero de cal y arena Altura de tongadas: 7-8 cm Espesor de la costra: 2 cm	PARAMENTO	Marcas del encofrado Alisado y continuo Revoco añadido	Descripción:	
		GRAFITIS HISTÓRICOS	Localización: Junto a la Ref. 17 Centro del lienzo	Descripción: Se trata de una serie de dibujos de líneas curvas con forma indeterminada. En el centro del lienzo se observa un grafiti con motivos cruciformes.

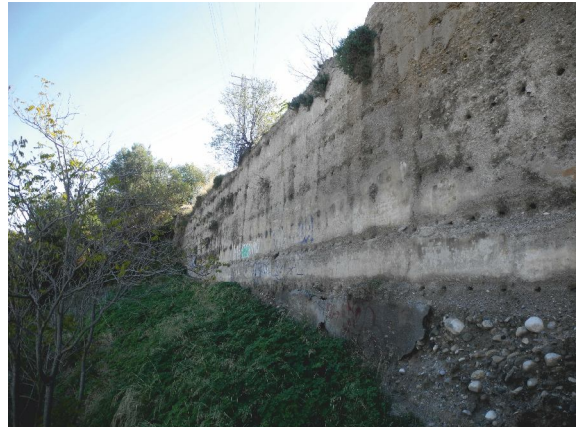
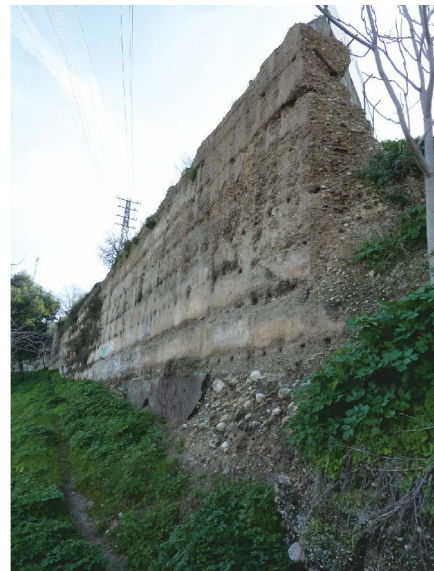
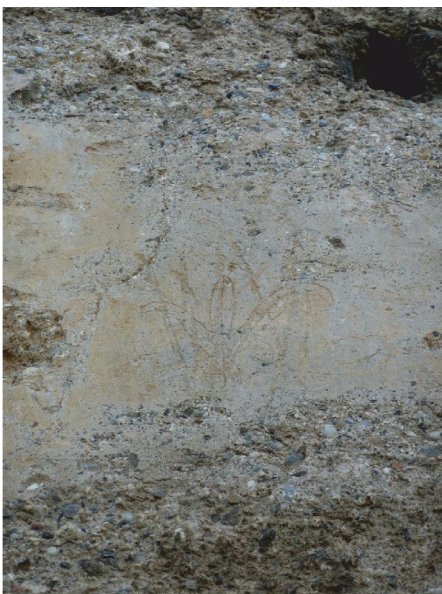
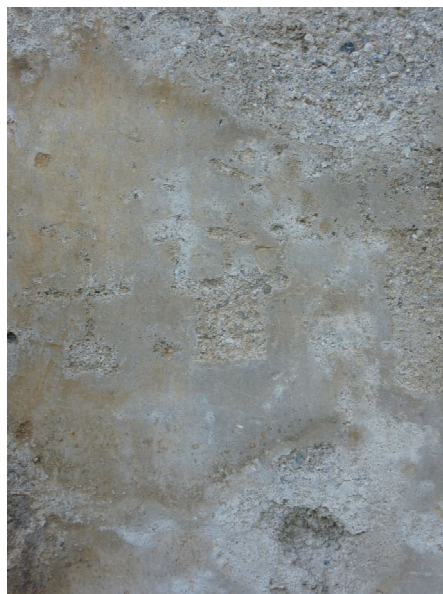
MODIFICACIONES Transformaciones		Descripción:
INTERVENCIONES Restauración	Prieto-Moreno 1958-69	Junto a la Ref. 16 existe una reparación superficial para consolidar el talud de la formación Alhambra, que se llevó a cabo mediante una capa de mortero de cemento. En los sectores con más pérdidas se colocaron fragmentos de ladrillo de 28x14x5 cm recibidos con mortero de cemento.
Actuación entorno		
ESTADO ACTUAL Estado de degradación	<p>La reparación se encuentra deteriorada y desplazada sin adherencia a la base, ya que se trata de la formación Alhambra. Erosión y pérdida de costra. Grietas.</p> <p>Vegetación de pequeño porte en la coronación, en las grietas y mechinales, especialmente en la mitad cerca de la Ref. 17.</p> <p>Presencia de musgos y líquenes en la parte alta. Existencia de elementos añadidos.</p> <p>Un muro de cerramiento de bloques de hormigón apoya sobre la coronación del lienzo junto a la Ref. 16. Grafitis modernos.</p> <p><u>Riesgo de inestabilidad estructural</u> por erosión del talud de la formación Alhambra.</p>

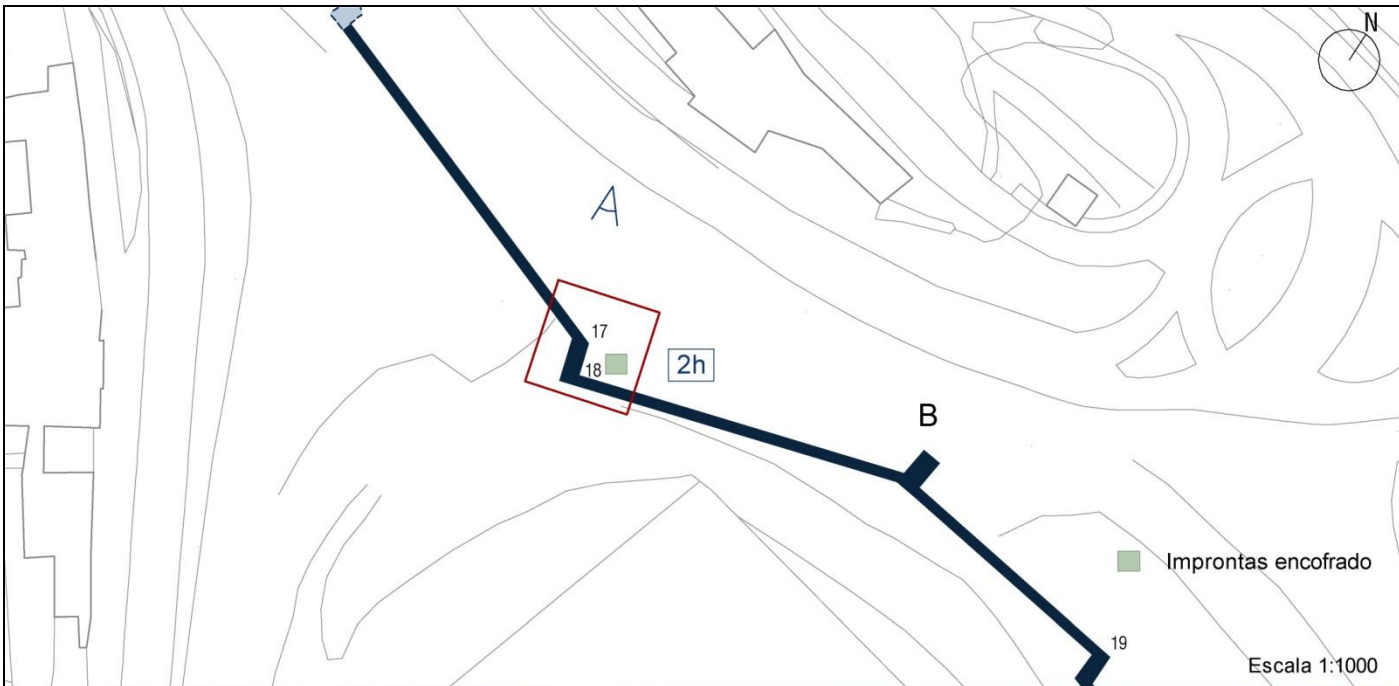
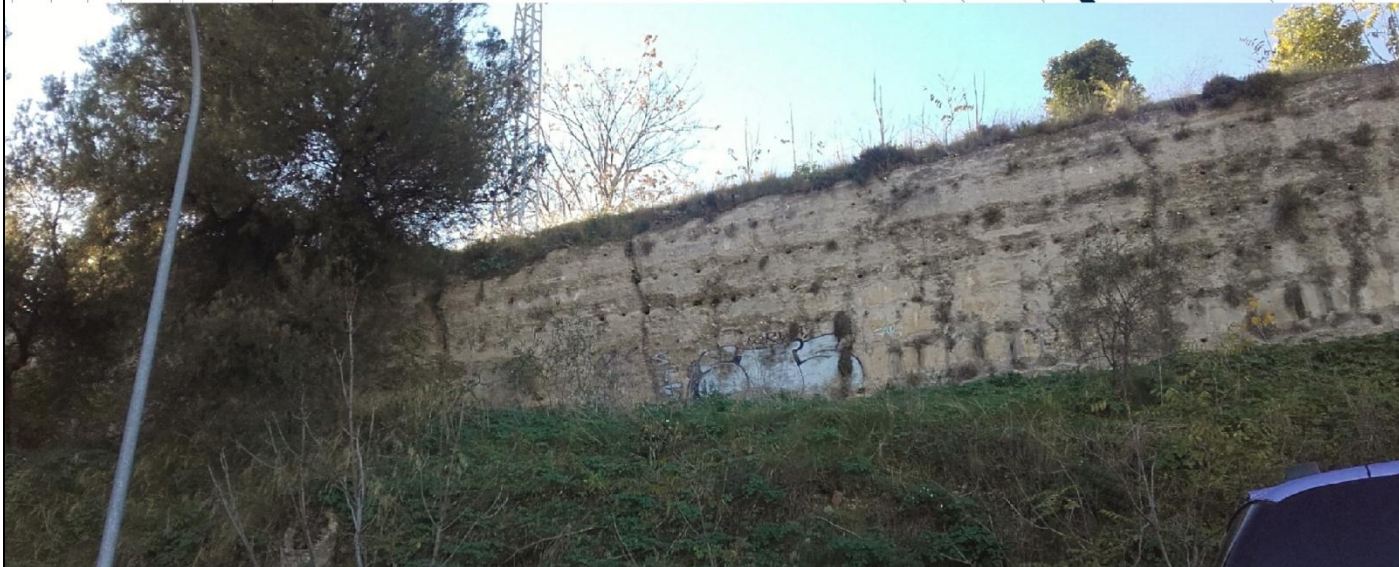
FICHA: 2h

MODIFICACIONES Transformaciones	Descripción:	
INTERVENCIONES Restauración	Descripción:	
Actuación entorno		
ESTADO ACTUAL Estado de degradación	Descripción: Perdida de la costra. Vegetación de pequeño porte en la coronación. Musgos y líquenes en la parte alta. Grietas

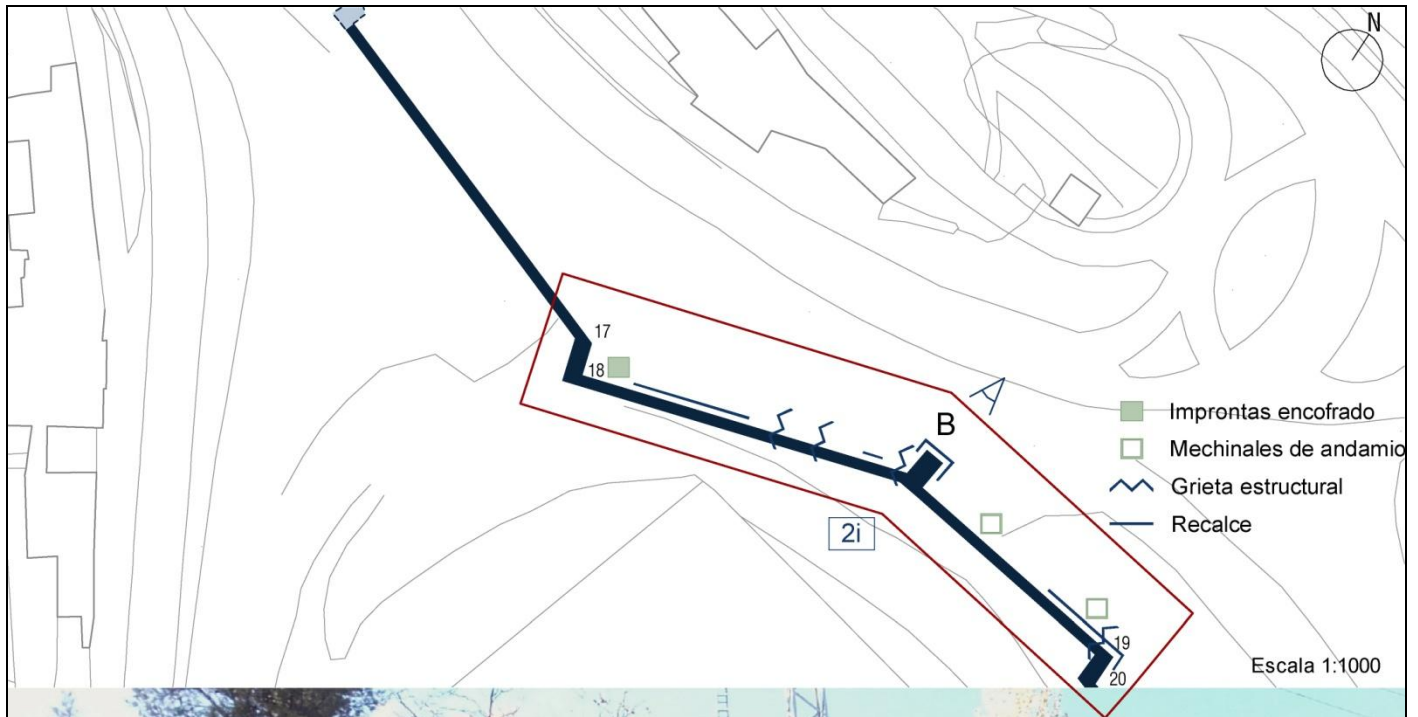
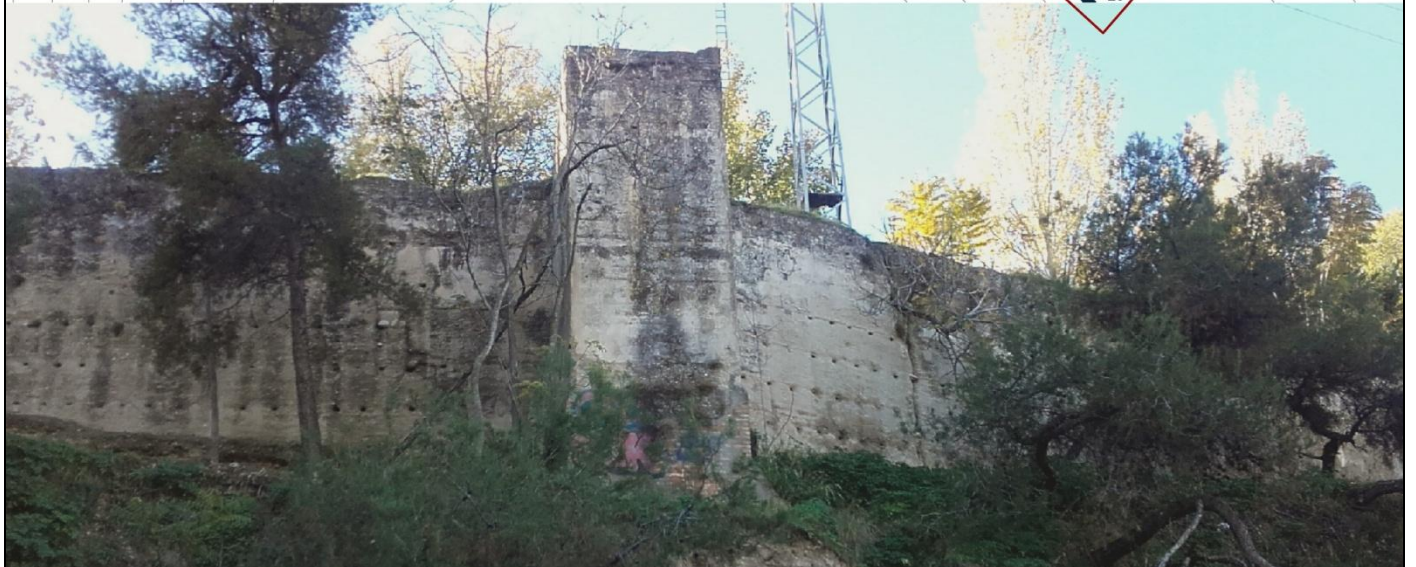
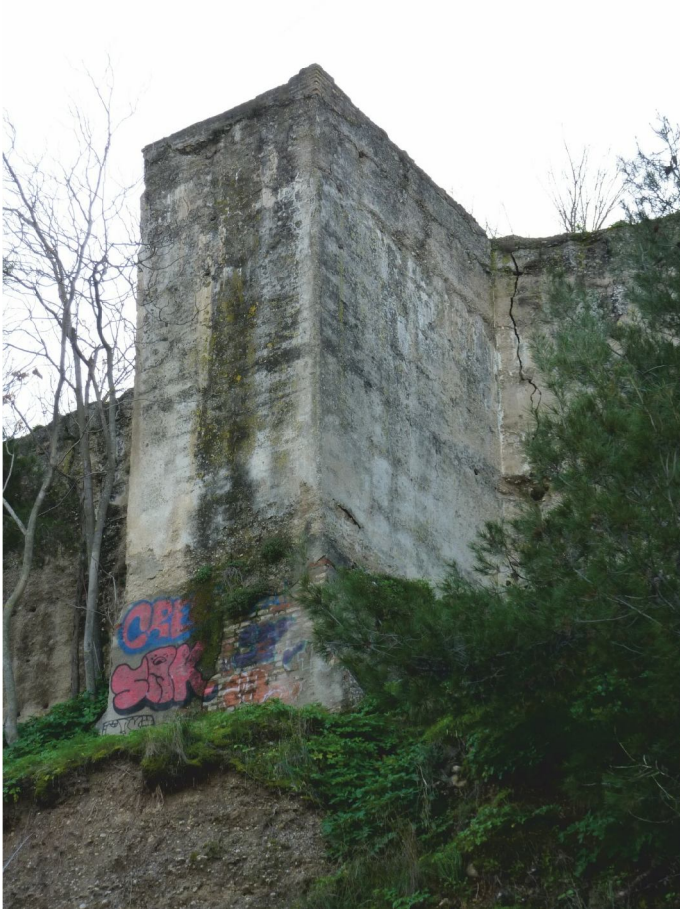
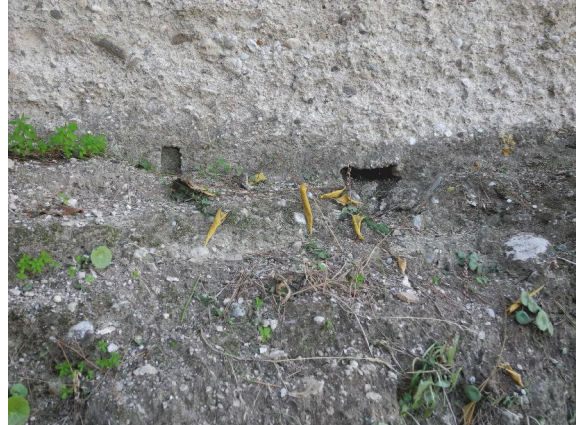
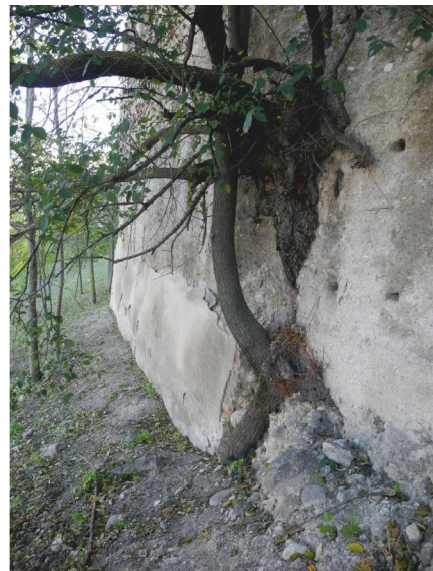
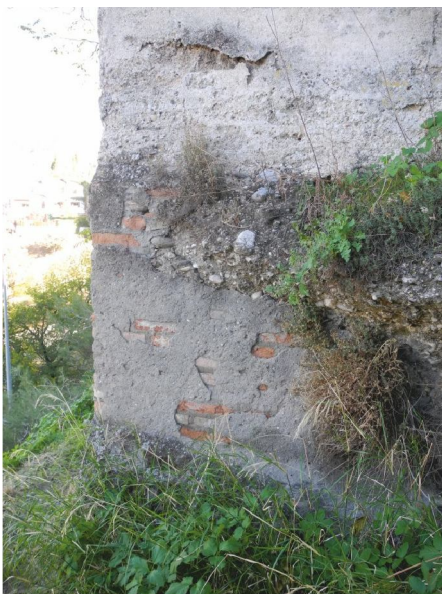
FICHA: 2i

MODIFICACIONES Transformaciones		Descripción:
INTERVENCIONES Restauración	Prieto-Moreno 1958-69	Encontramos tres intervenciones de reparación: Recalce de ladrillo de dimensiones 28x14x5 cm, revestido con mortero de cemento y aparejo diatónico, realizado en la primera hilada del paño 18-B. El mismo tipo de fábrica se utiliza en el recalce del suelo de la torre B, realizado para contener el talud natural y ejecutado sobre una zarpa de hormigón con un ancho que varía entre 20-50 cm. La torre B en su coronación presenta una primera hilada de ladrillos macizos a modo de merlones.
Actuación entorno		
ESTADO ACTUAL Estado de degradación	Perdida de la costra. Grietas. Vegetación de pequeño porte en la coronación y en los mechinales. Musgos y líquenes en la parte alta. Existencia de elementos metálicos ajenos a la construcción. Pérdida del revestimiento de la fábrica de ladrillo. Pérdida de masa en la zarpa. Grafitis. Vegetación de gran porte con afección estructural (higuera) en una grieta y algún mechinal. <u>Grieta que presenta inestabilidad estructural</u> situada entre el encuentro del paño 18-B y la torre B

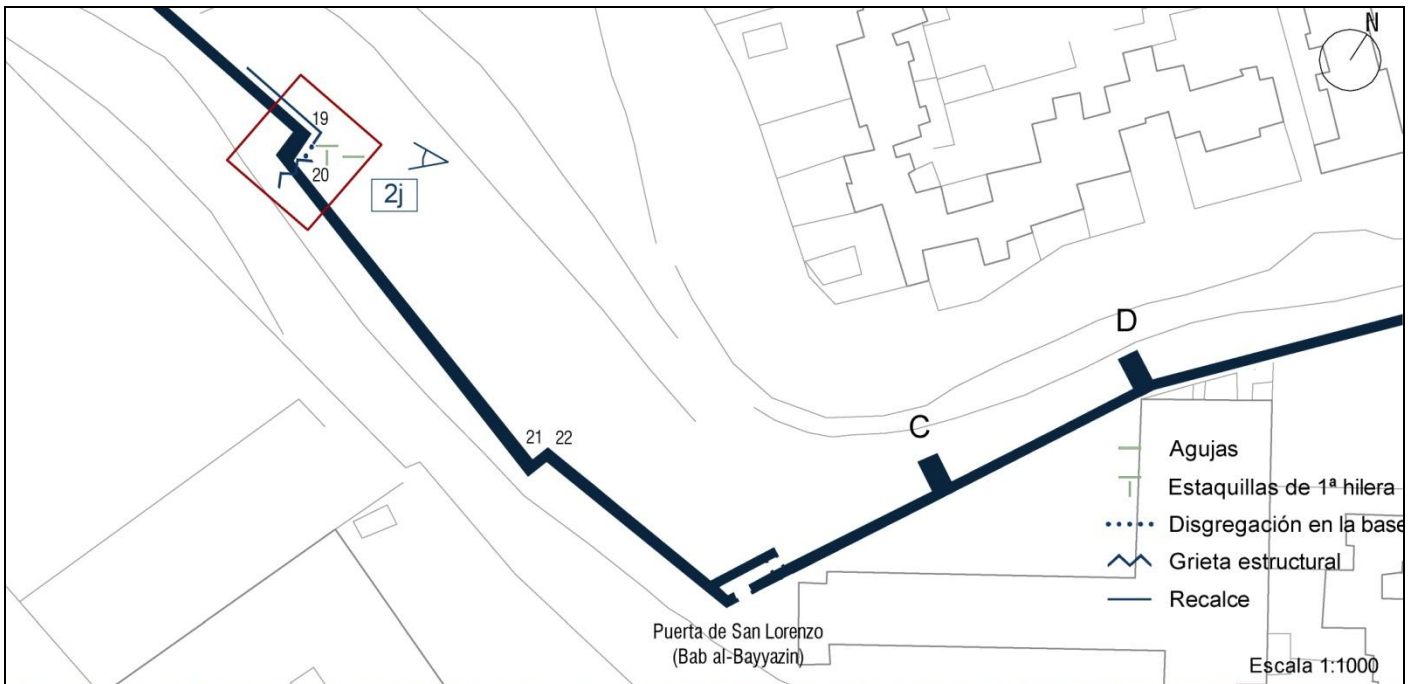
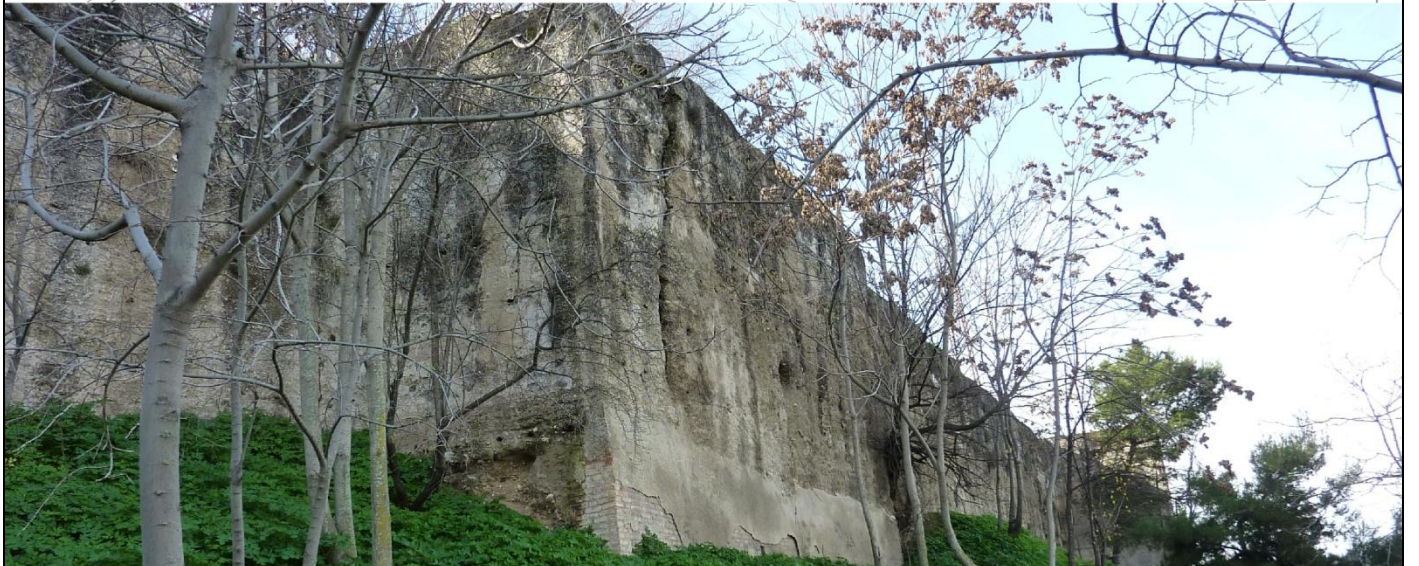
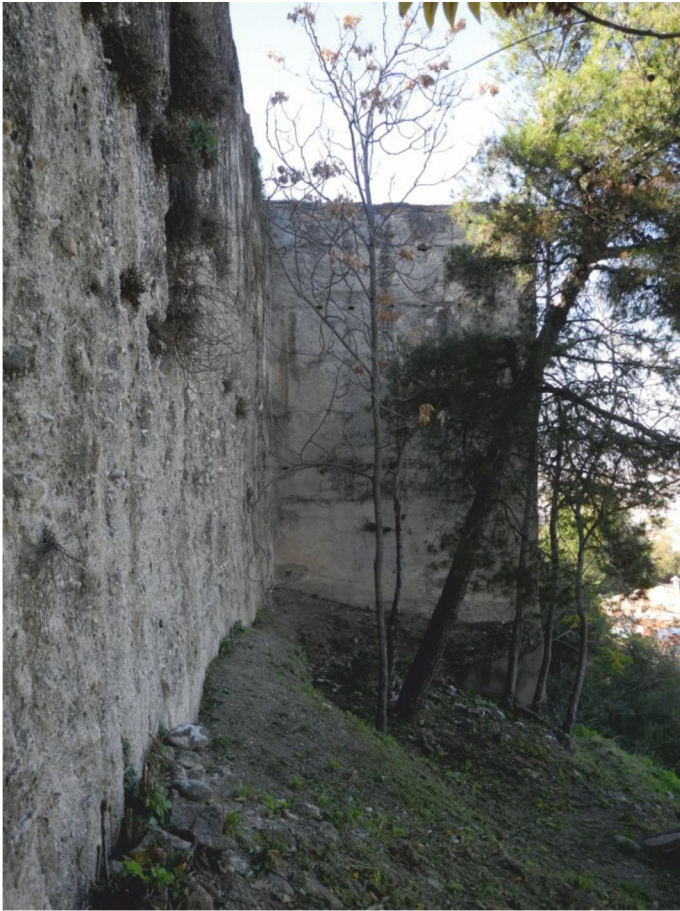
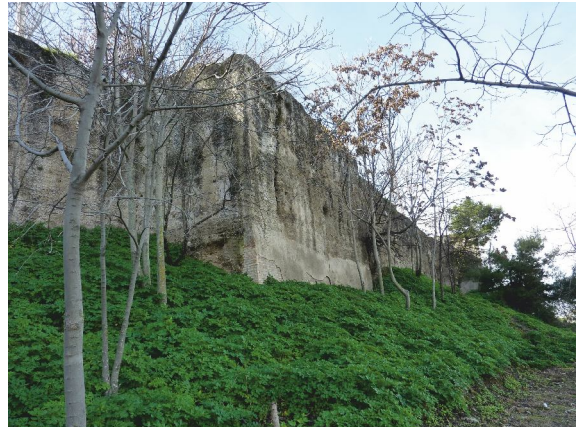
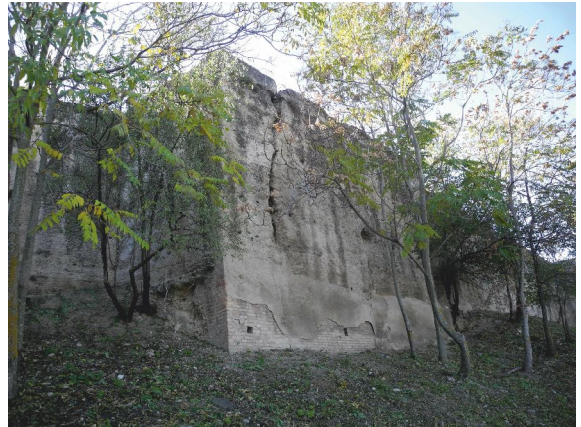
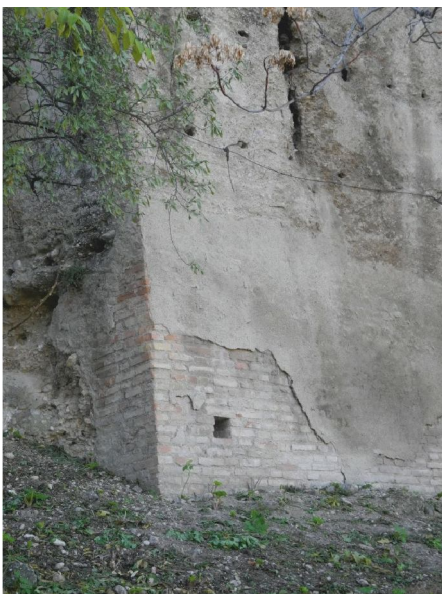
FICHA: 2j

MODIFICACIONES Transformaciones		Descripción:
INTERVENCIONES Restauración	Prieto-Moreno 1958-69	Descripción: Recalce en base de lienzo
Actuación entorno	F.J. Gallego Roca 2005-2008	
ESTADO ACTUAL Estado de degradación	Pérdida de la costra. Grietas. Vegetación de pequeño porte en la coronación. Musgos y líquenes en la parte alta. Existencia de elementos metálicos ajenos a la construcción. Pérdida del revestimiento de la fábrica de ladrillo. Pérdida de masa de 50cm de profundidad máxima. <u>Grieta que presenta inestabilidad estructural</u> situada entre el encuentro del paño 20-21 y el quiebro 19-20.

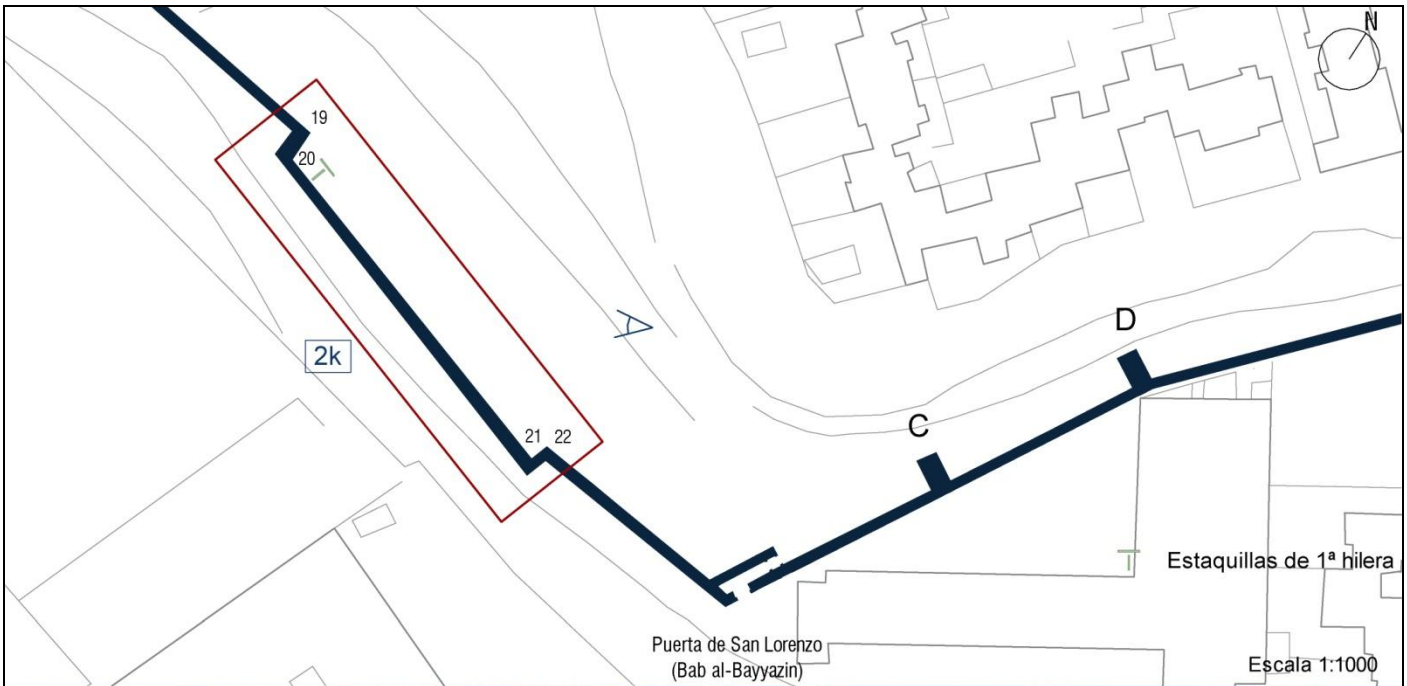
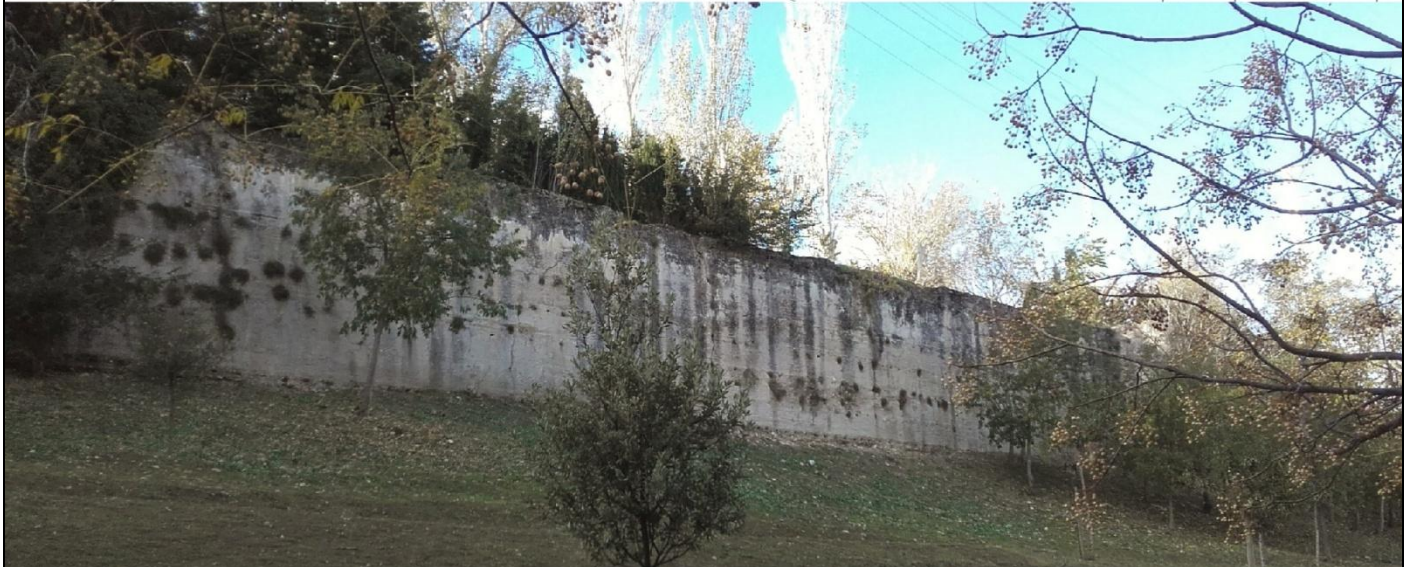
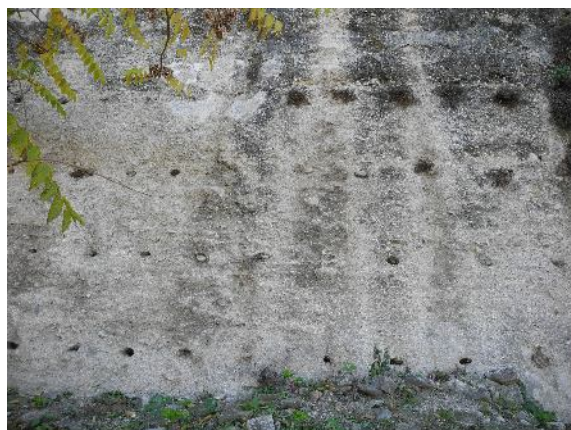
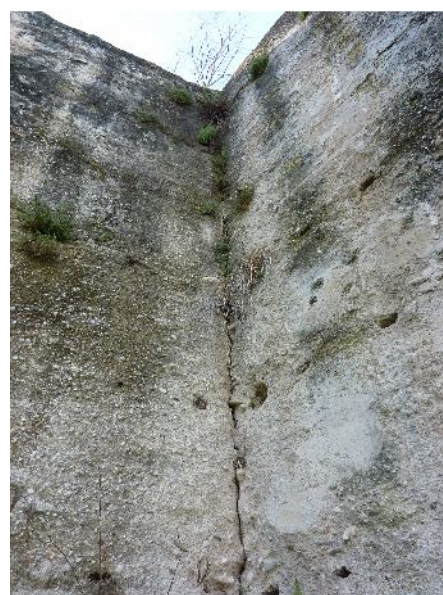
FICHA: 2k

MODIFICACIONES Transformaciones		Descripción:
INTERVENCIONES Restauración		Descripción:
Actuación entorno	F.J. Gallego Roca 2005-2009	
ESTADO ACTUAL Estado de degradación	Perdida de la costra. Grietas. Vegetación de pequeño porte en la coronación, en las grietas y mechinales. Musgos y líquenes en la parte alta. Invasión de hiedras y presencia de higueras. Existencia de elementos metálicos ajenos a la construcción.

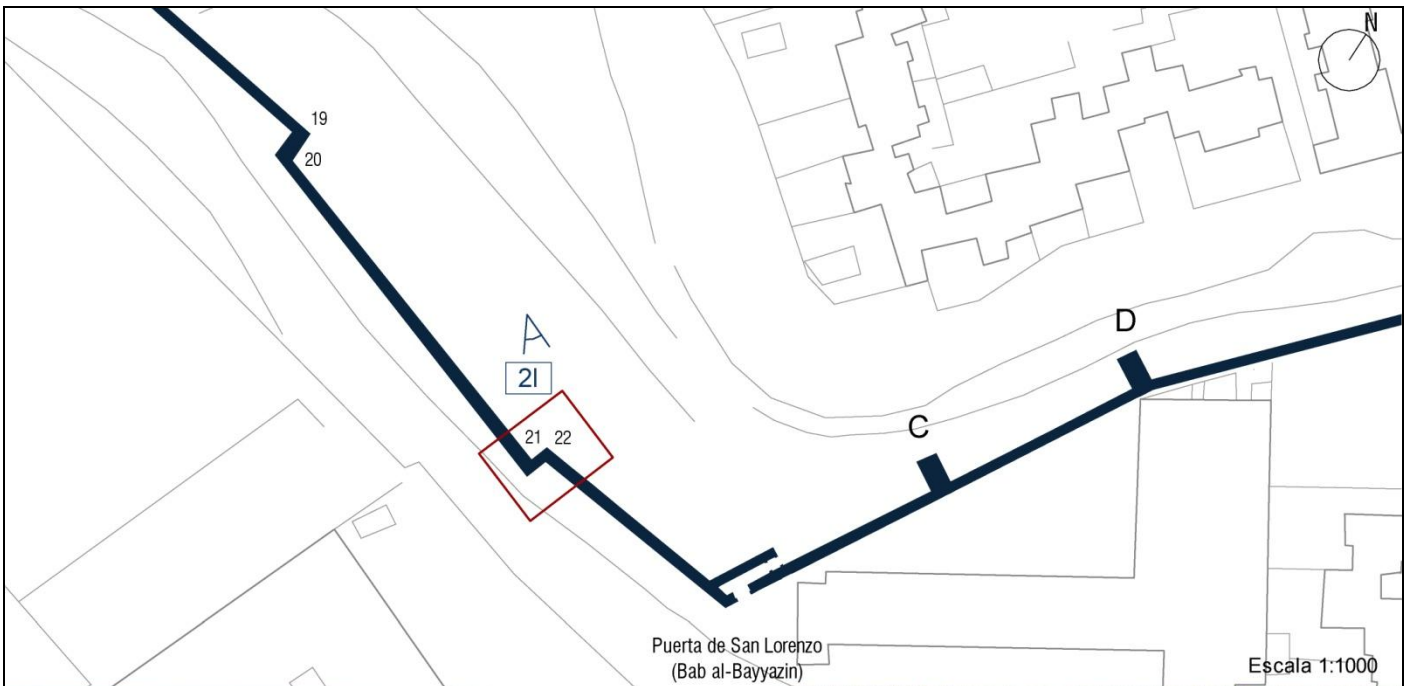
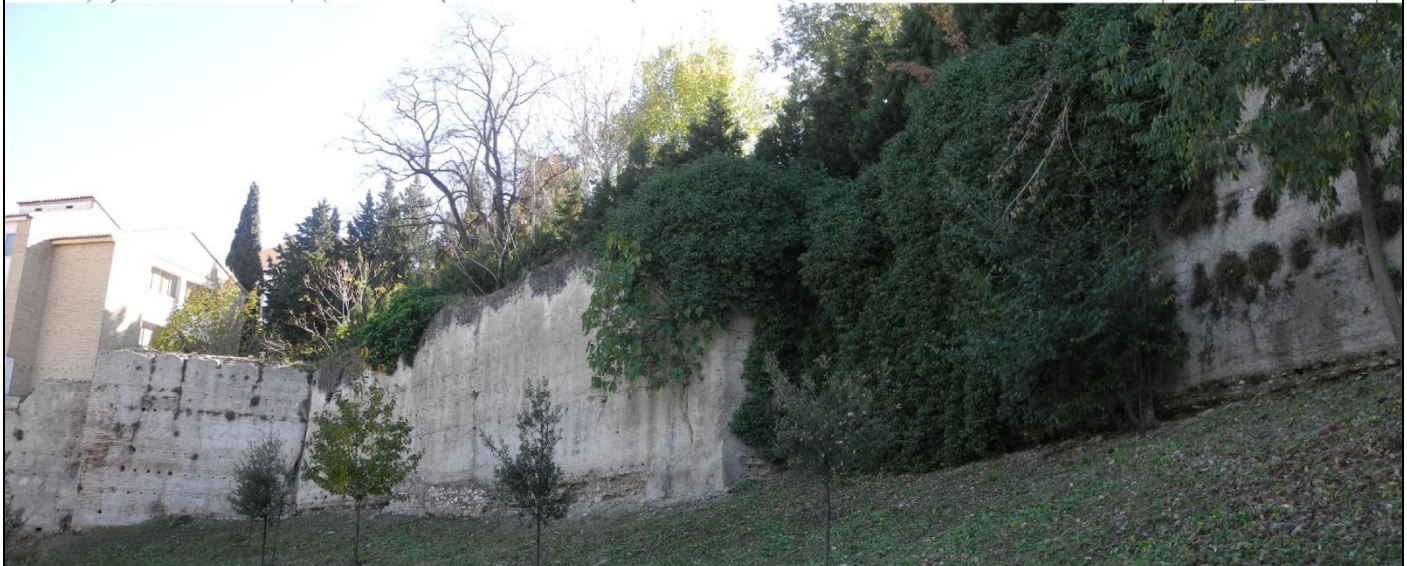
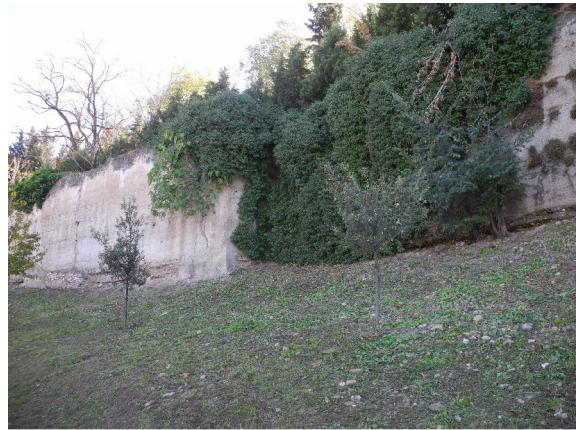
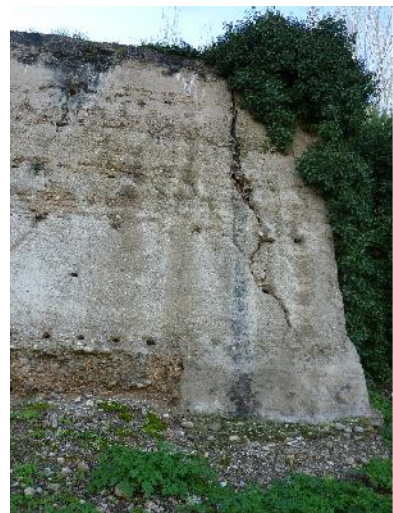
FICHA: 21

MODIFICACIONES Transformaciones		Descripción:
INTERVENCIONES Restauración		Descripción:
Actuación entorno	F.J. Gallego Roca 2005-2008	
ESTADO ACTUAL Estado de degradación	Vegetación parásita que afecta al paramento

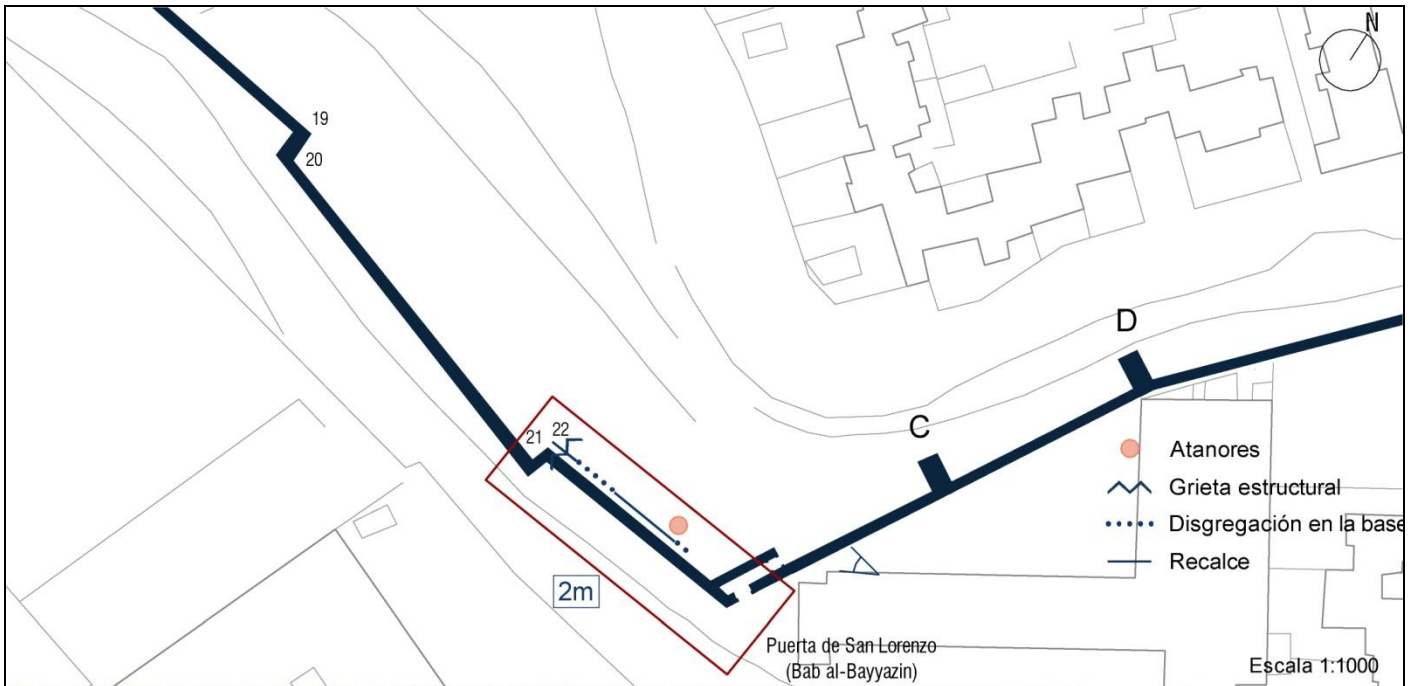
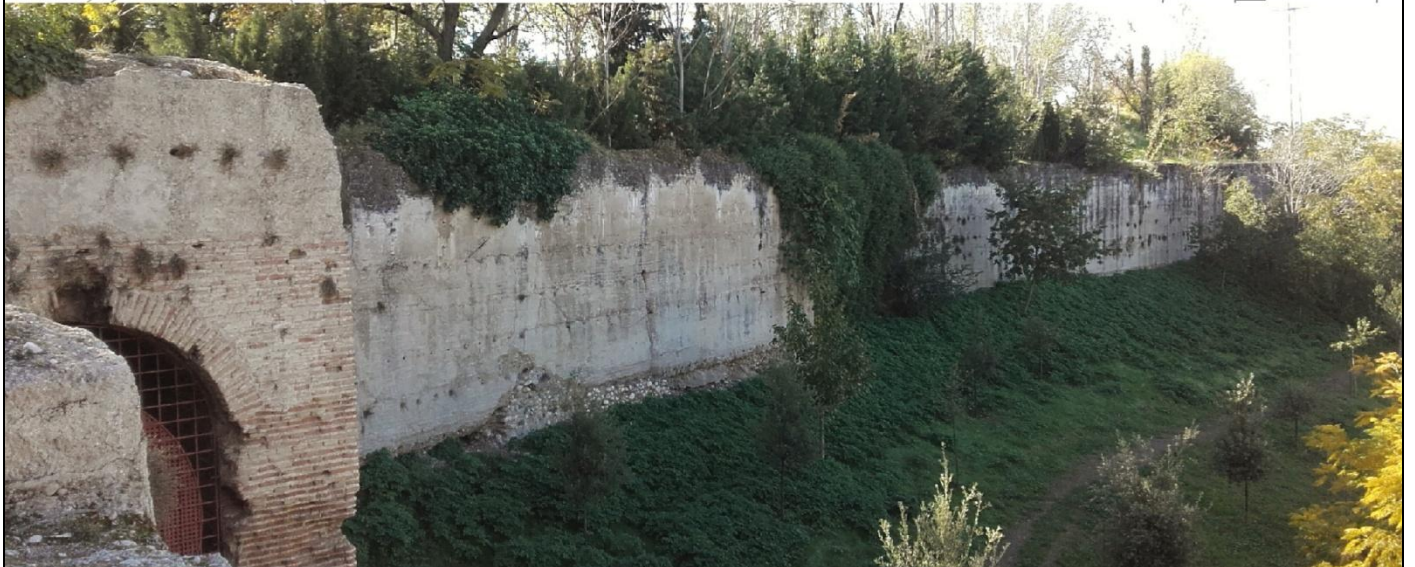
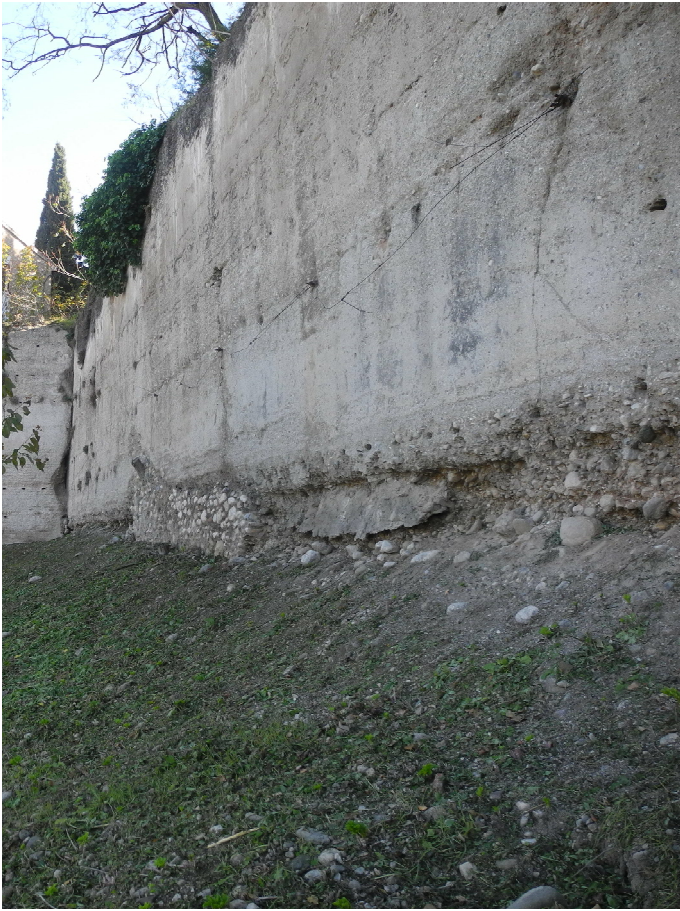
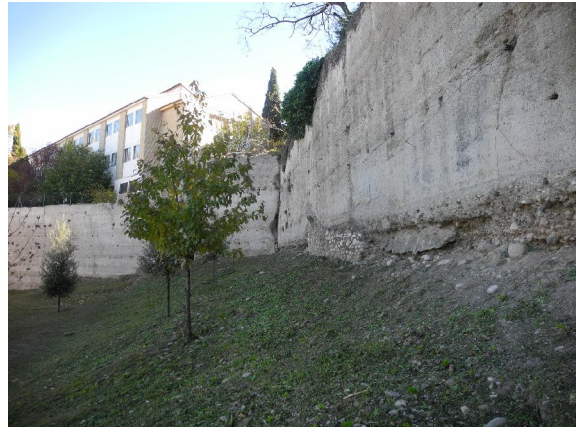
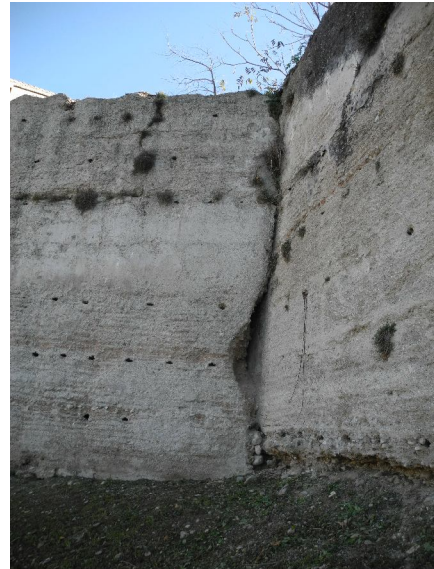
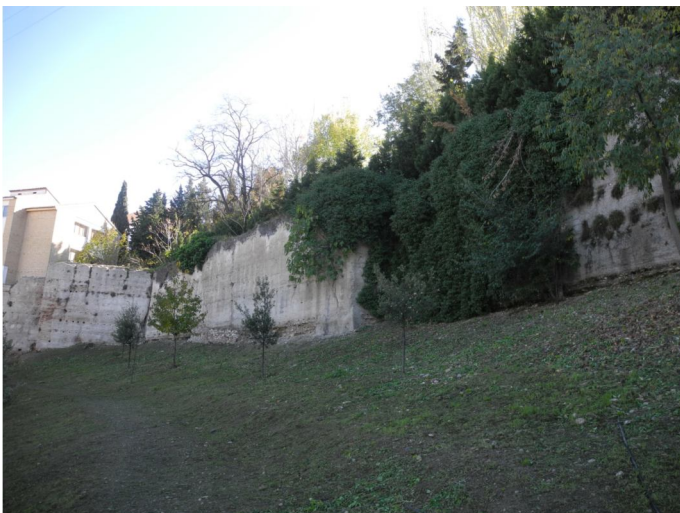
FICHA: 2m

MODIFICACIONES Transformaciones		Descripción:
INTERVENCIONES Restauración	Prieto-Moreno 1958-69	Recalce de fábrica de bolos recibido con mortero de cemento pobre, donde encontramos dos atanores cerámicos de diámetro interior 12 cm, introducidos en la obra de reparación. El entorno presenta un paseo adoquinado y arbolado
Actuación entorno	F.J. Gallego Roca 2005-2008	
ESTADO ACTUAL Estado de degradación	Pérdida de la costra. Grietas. Vegetación de pequeño porte en la coronación, en las grietas y mechinales. Musgos y líquenes en la parte alta. Descalce de la base, con pérdida de masa de hasta 1m. de profundidad máxima. Invasión de hiedras y presencia de higueras. Existencia de elementos metálicos ajenos a la construcción. <u>Grieta que presenta inestabilidad estructural situada entre el encuentro del quiebro 2l con el lienzo 2m.</u>
