LA MURALLA NAZARÍ DEL ALBAICÍN DE GRANADA

Conocimiento y restauración

TESIS DOCTORAL
Diciembre 2015

Doctorando: José Manuel López Osorio
Directores: Camilla Mileto y Fernando Vegas

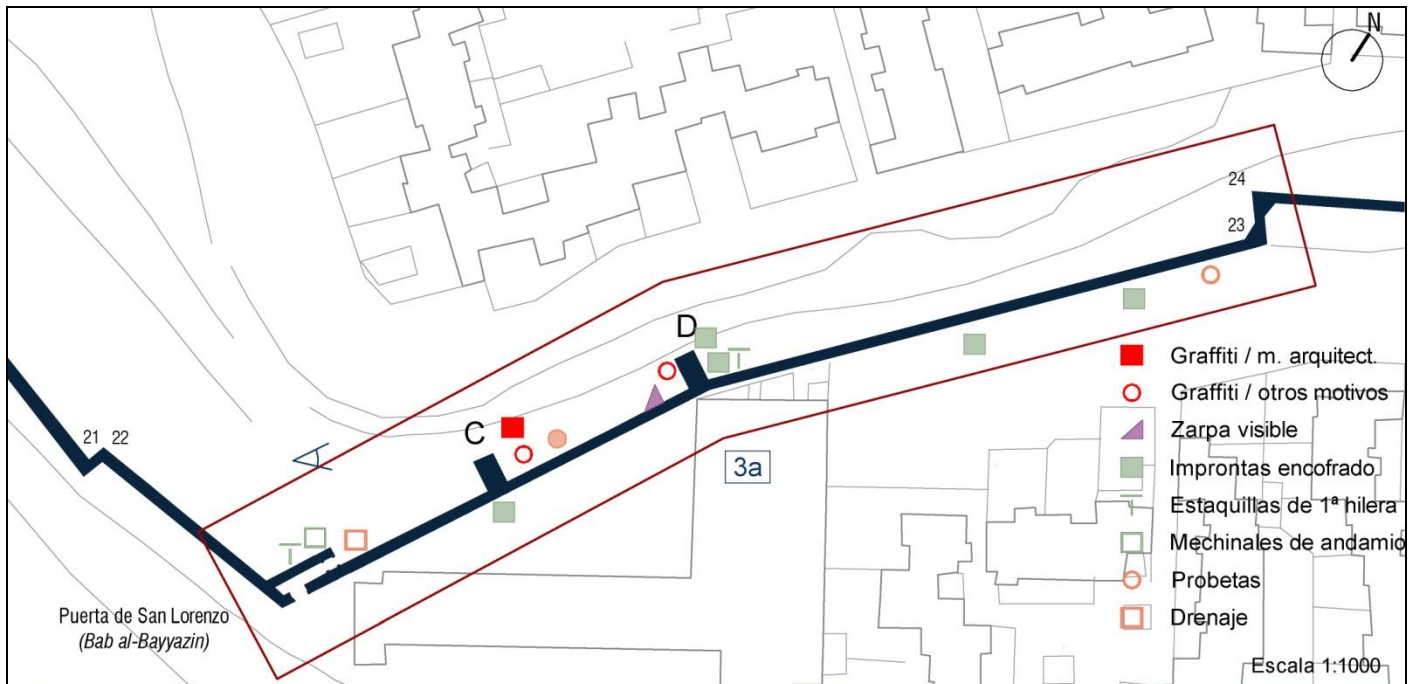
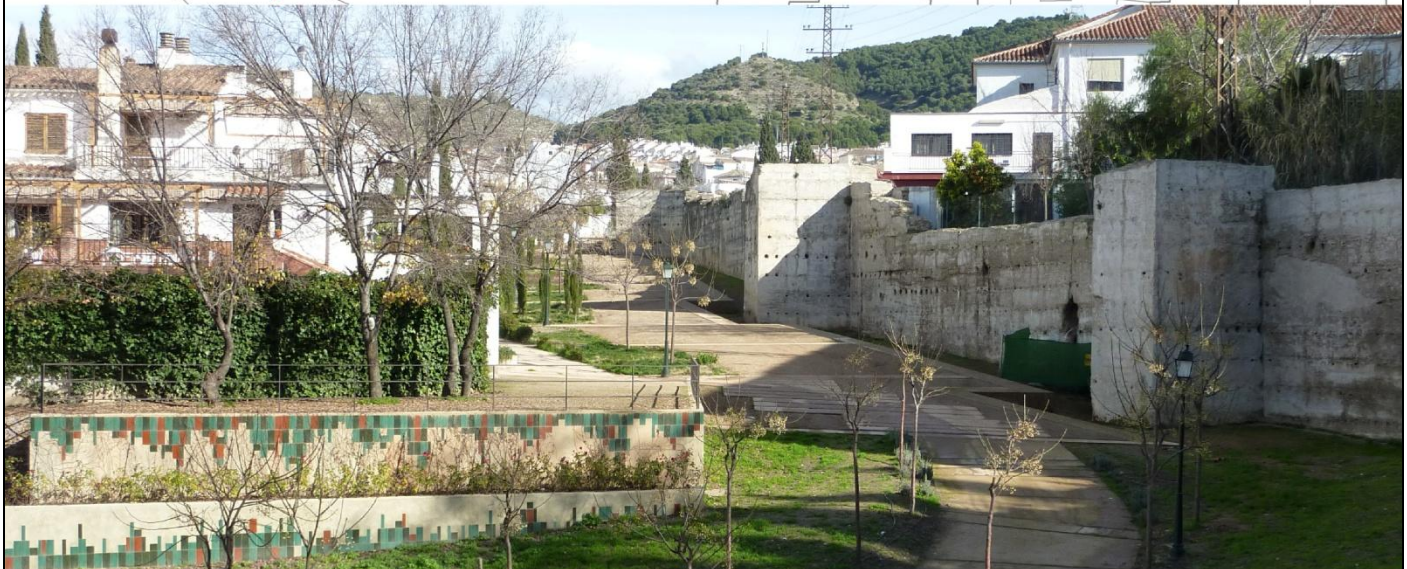
FICHA: 3a

MODIFICACIONES Transformaciones		Descripción:
INTERVENCIONES Restauración	F.J. Gallego Roca 2008	Trabajos de reconocimiento de los lienzos y Puerta de San Lorenzo de la Muralla de la Alberzana
Actuación entorno	F.J. Gallego Roca 2005-2008	
ESTADO ACTUAL Estado de degradación	Descripción: <u>Puerta de San Lorenzo:</u> Pérdida de costra. Grietas. Vegetación en coronación, en grietas y mechinales. Musgos y líquenes en partes altas y coronación. Pérdida de parte del machón de ladrillo. Pérdida de masa de 50cm. de profundidad máxima. <u>En el lienzo:</u> Pérdida de costra y de masa de muro. Musgos y líquenes en cara norte. Vegetación en coronación. Grietas. Tramos muy erosionados. Hueco de probetas de 10-15x40cm. Pérdida importante de masa en torre D

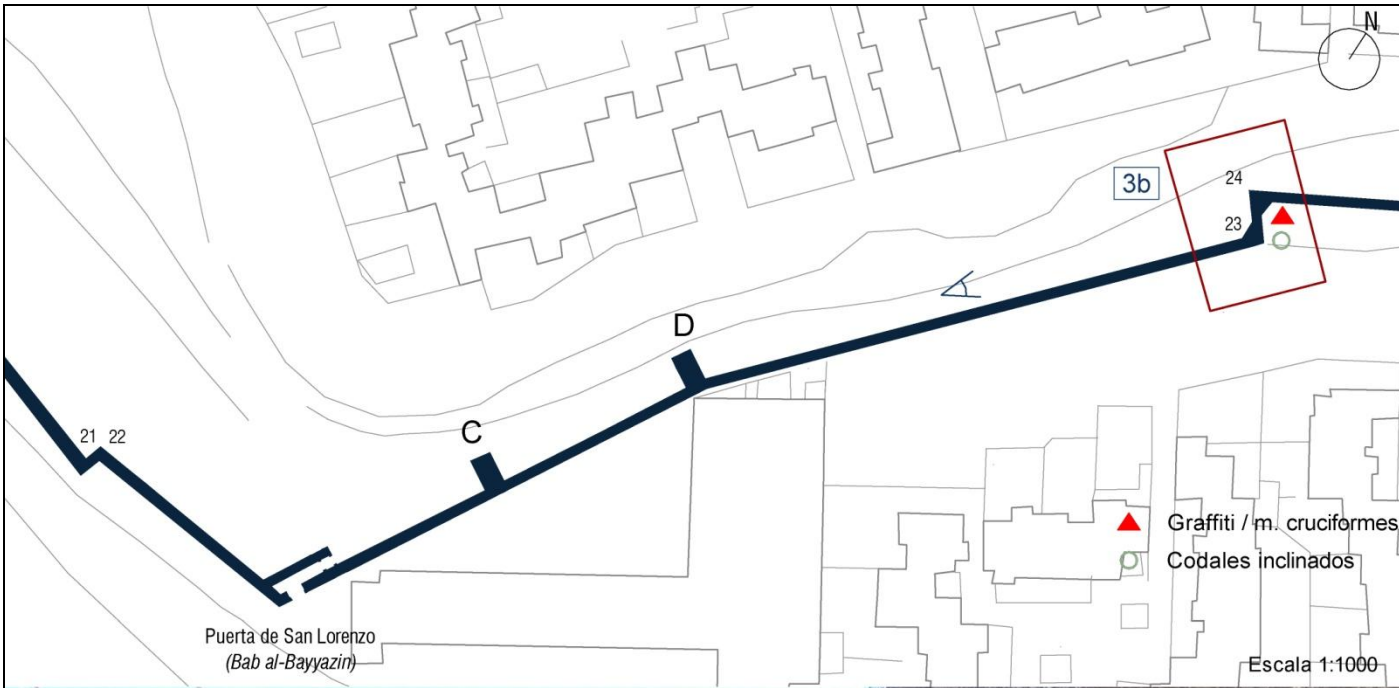
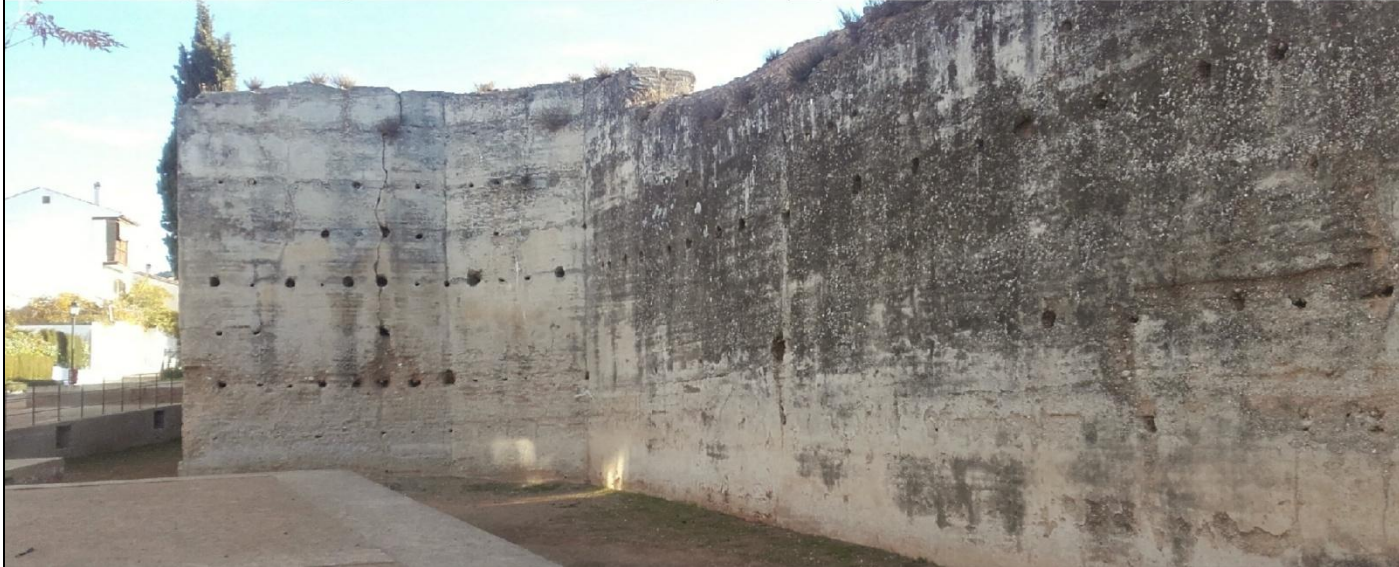
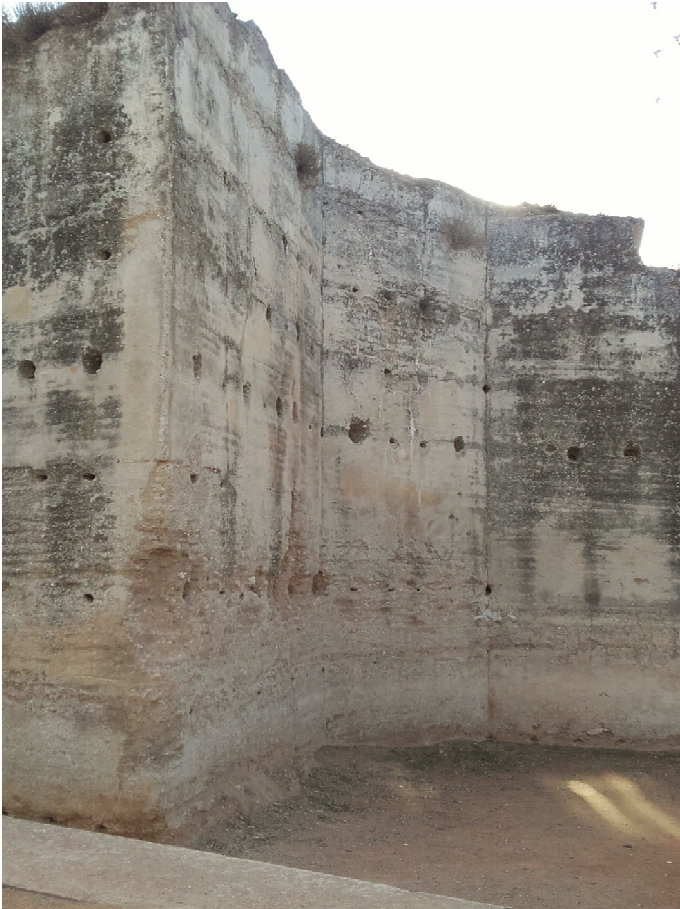
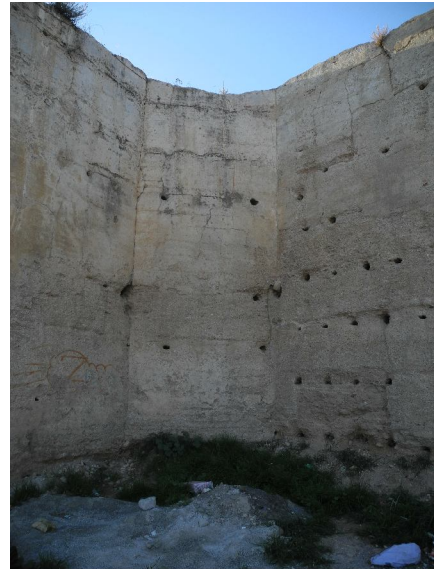
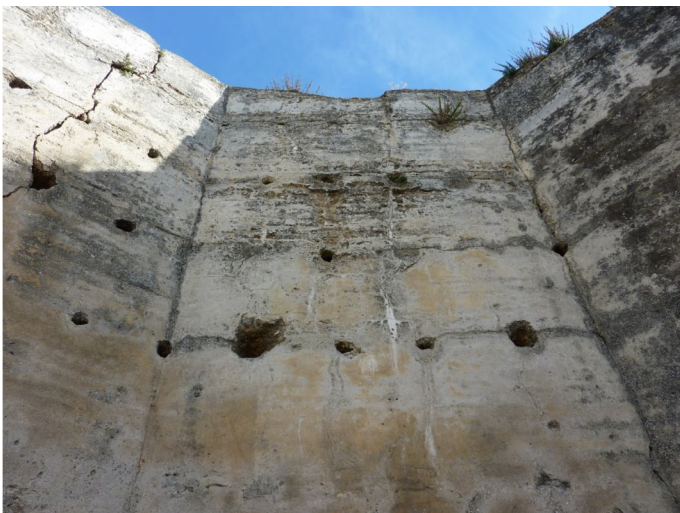
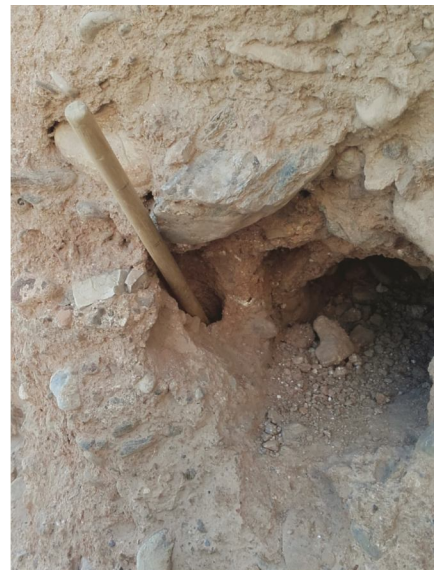
FICHA: 3b

MODIFICACIONES Transformaciones		Descripción:
INTERVENCIONES Restauración		Descripción:
Actuación entorno	F.J. Gallego Roca 2005-2008	
ESTADO ACTUAL Estado de degradación	Descripción: Pérdida de costra. Pérdida de masa de muro. Musgos y líquenes en cara norte. Vegetación en coronación. Grietas.

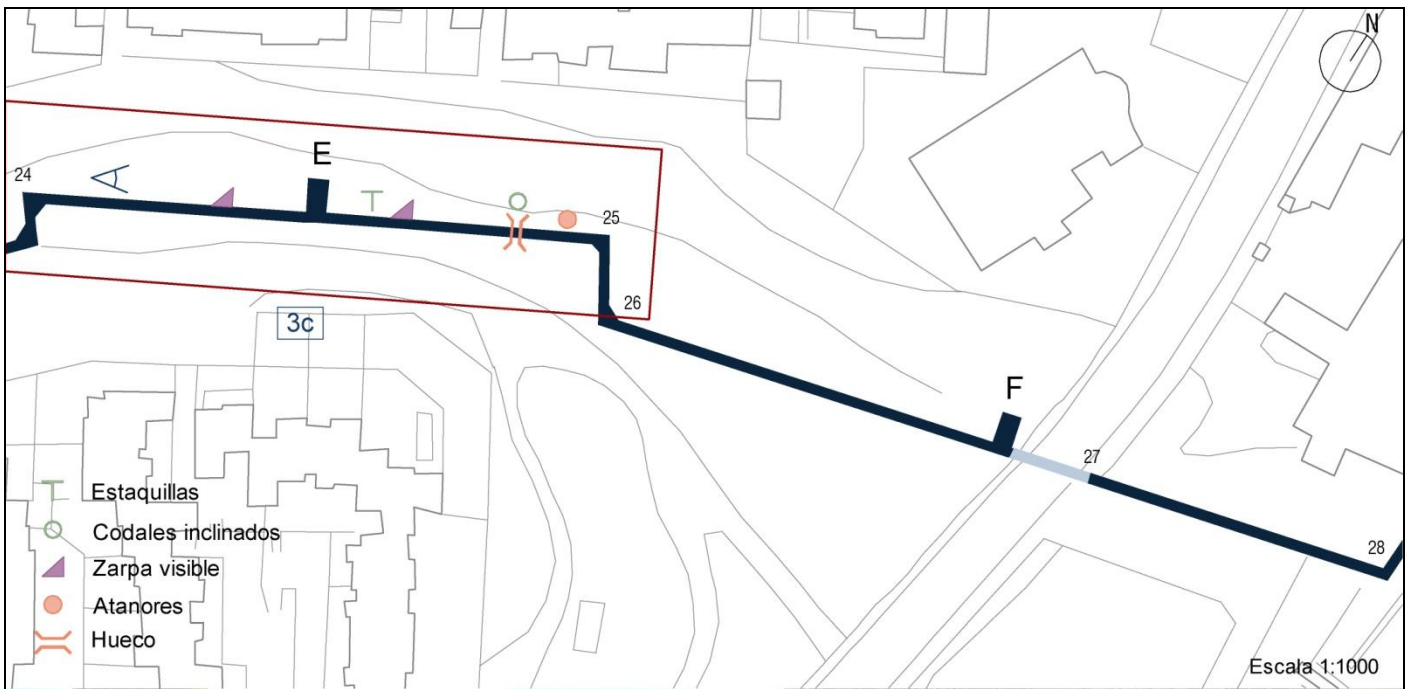
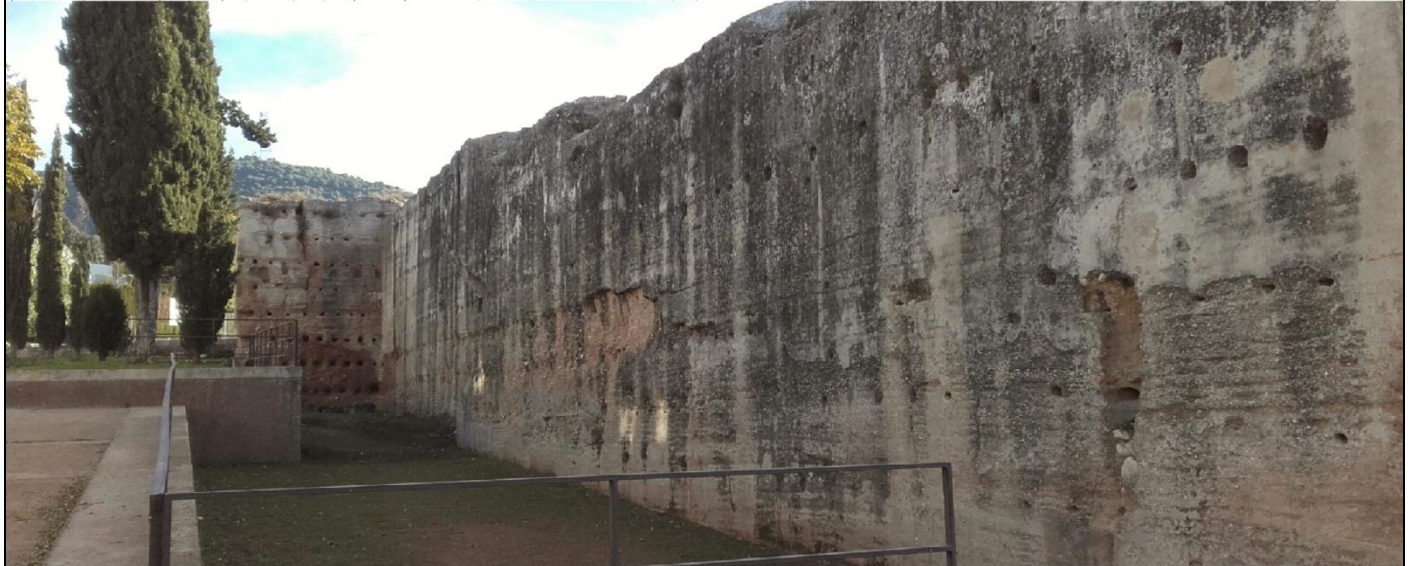
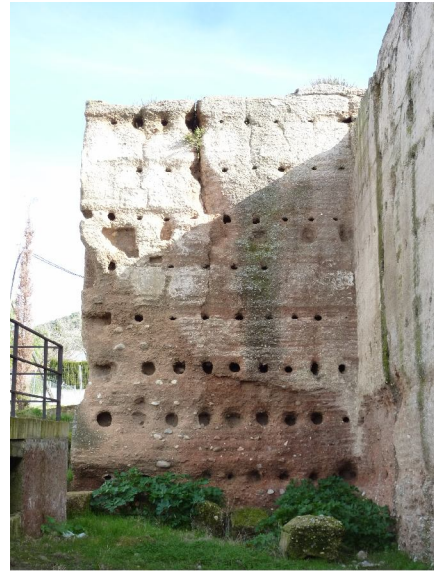
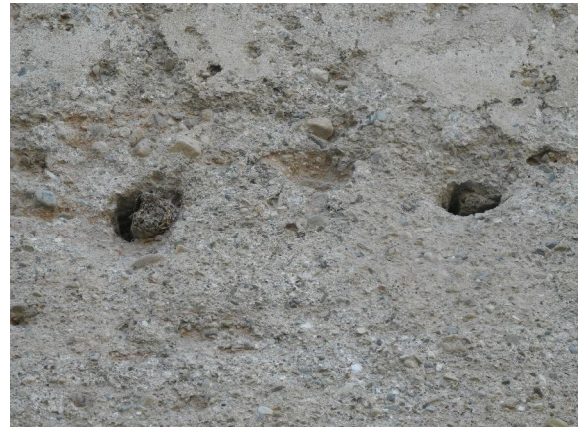
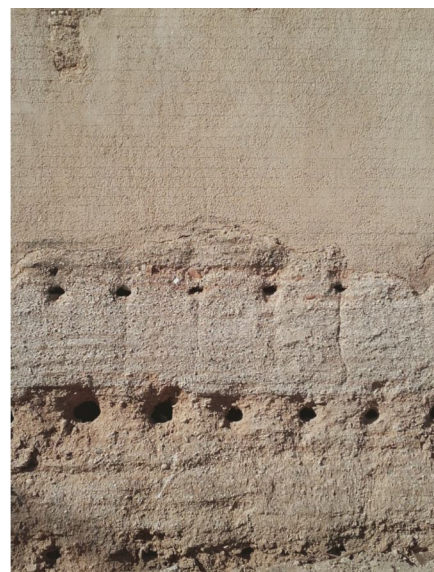
FICHA: 3c

MODIFICACIONES Transformaciones	Apertura de huecos, pasos y portillos	Apertura de hueco de paso
INTERVENCIONES Restauración	F.J. Gallego Roca 1998	Limpieza y restauración de lienzos y torres mediante lagunas de mortero rehundidas
Actuación entorno	F.J. Gallego Roca 2005-2008	
ESTADO ACTUAL Estado de degradación	Descripción: Musgos y líquenes en cara norte. Pérdida de masa de muro. Pérdida de costra. Pérdida de revestimientos intervenciones. Existencia de elementos ajenos a la construcción (dos atadores pasantes). Grafitis.

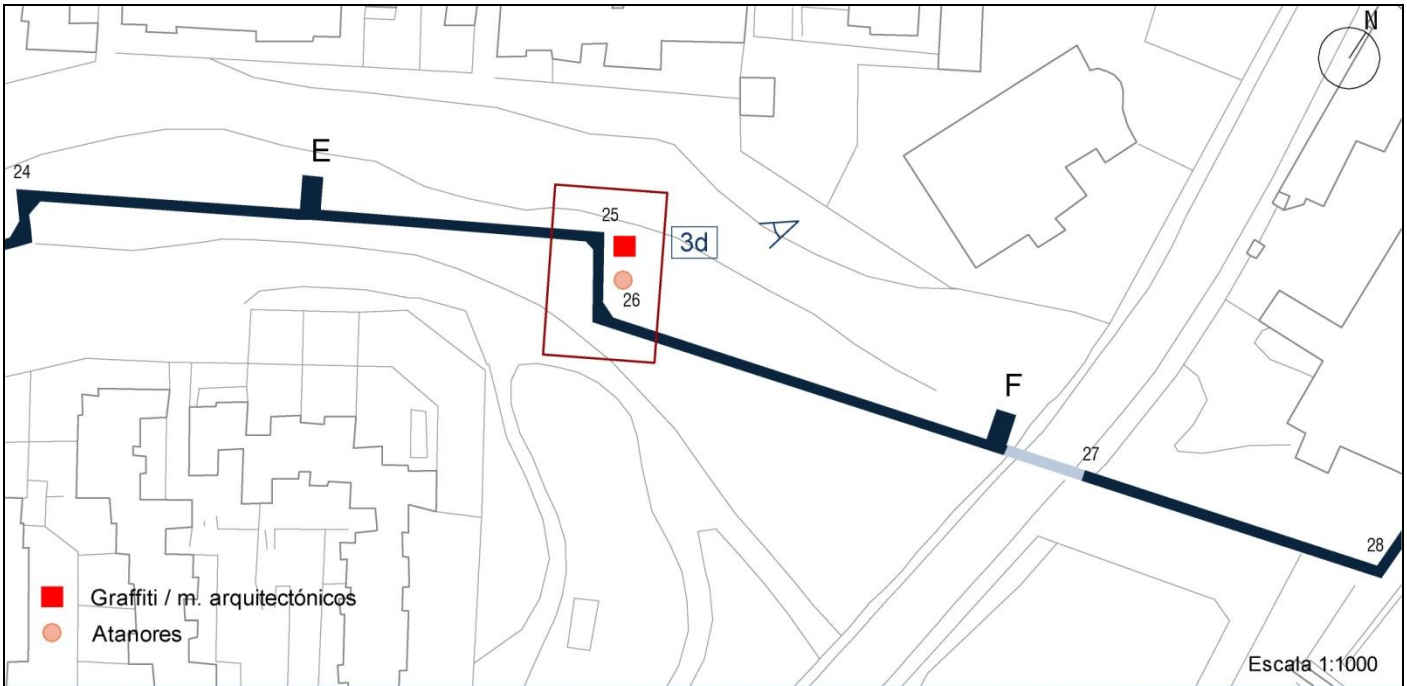
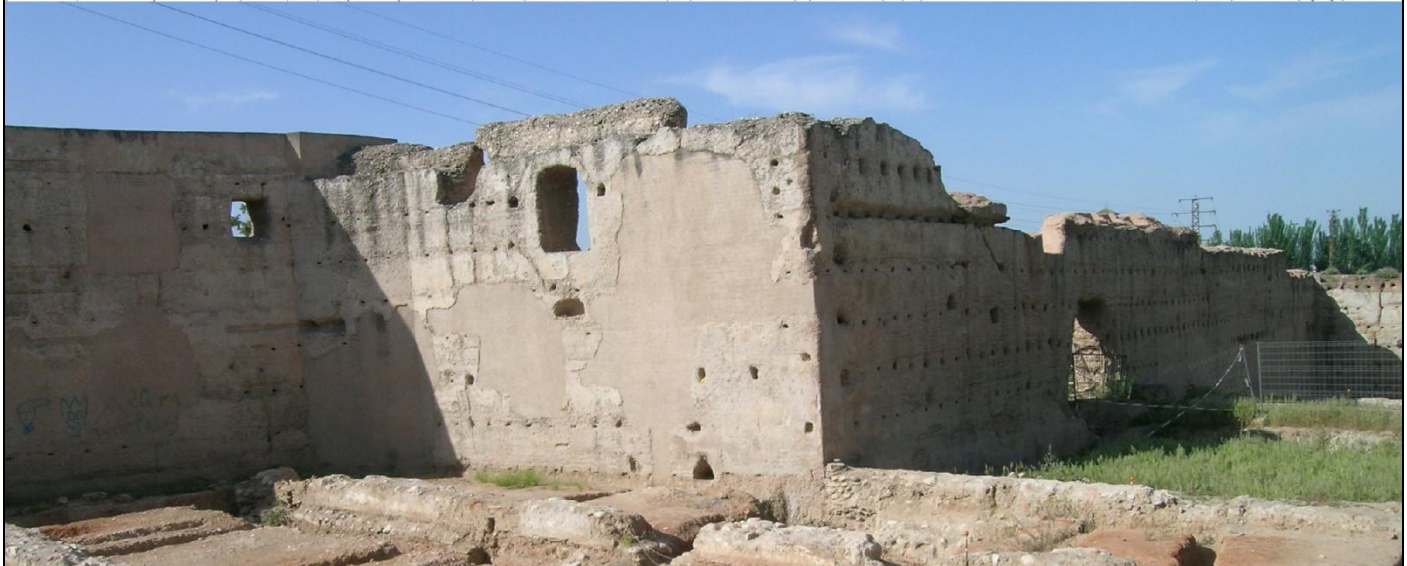
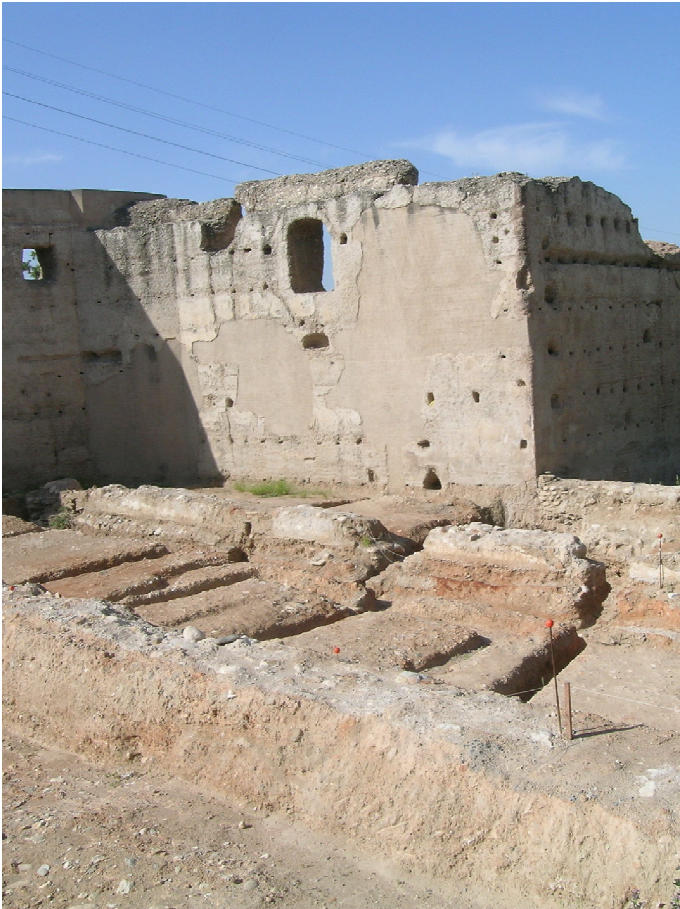
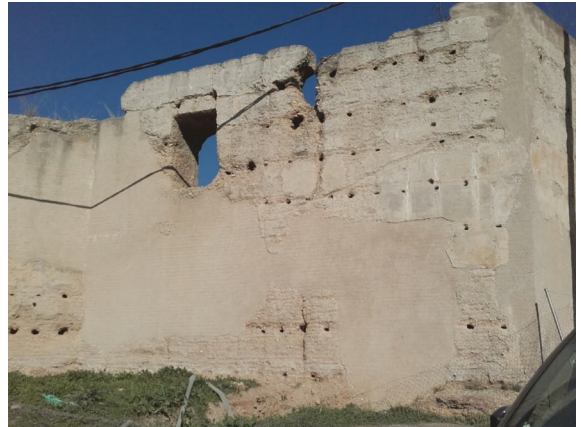
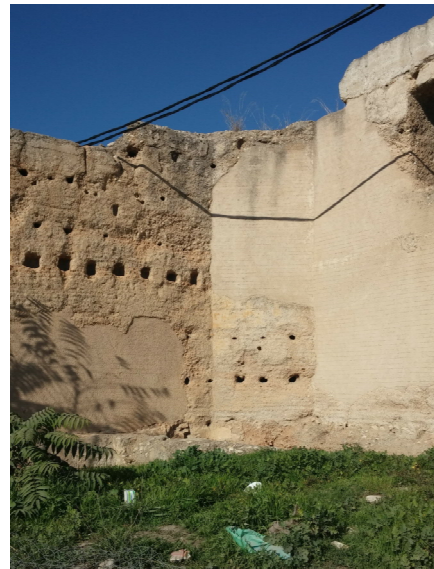
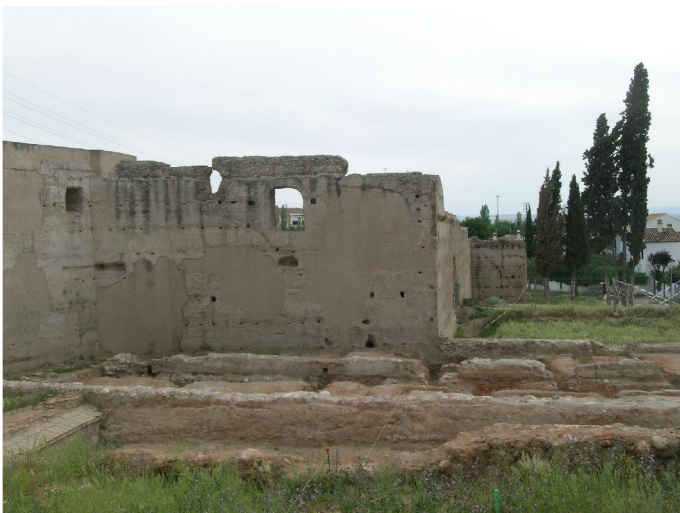
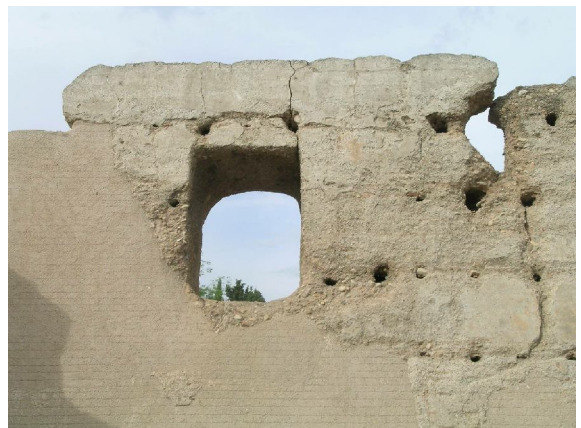
FICHA: 3d

MODIFICACIONES Transformaciones	Apertura de huecos, pasos y portillos	Descripción: Apertura huecos. Construcciones adosadas históricas
INTERVENCIONES Restauración	F.J. Gallego Roca 1998	Limpieza y restauración de lienzos y torres mediante lagunas de mortero rehundidas
Actuación entorno		
ESTADO ACTUAL Estado de degradación	Descripción: Musgos y líquenes. Vegetación.

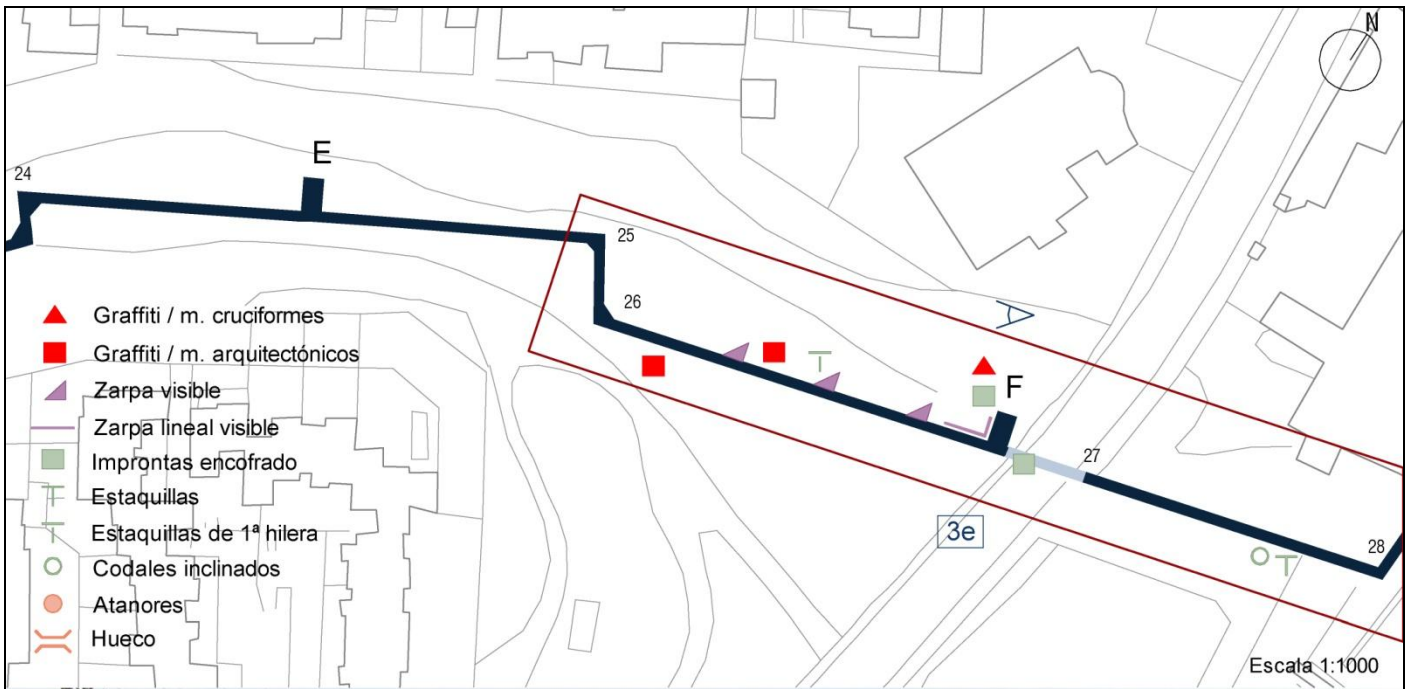
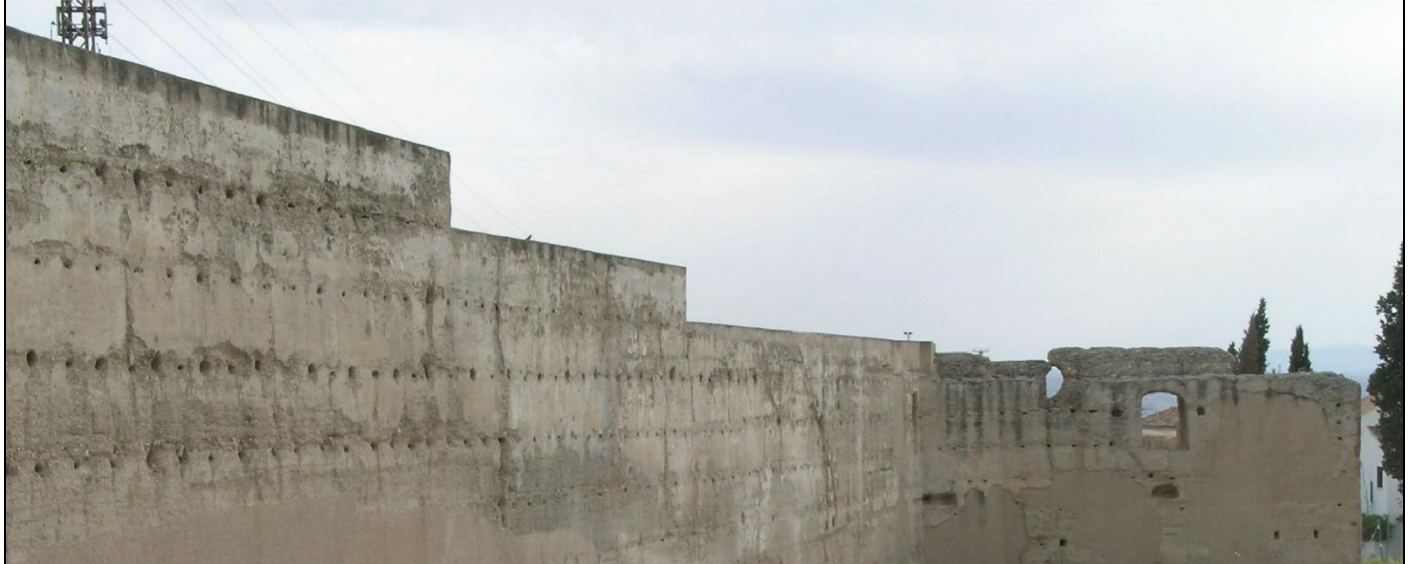
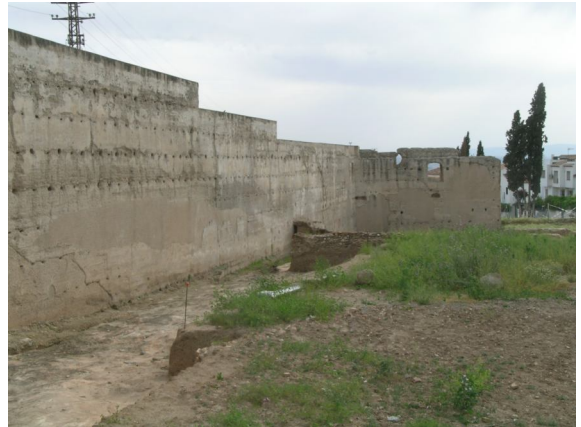
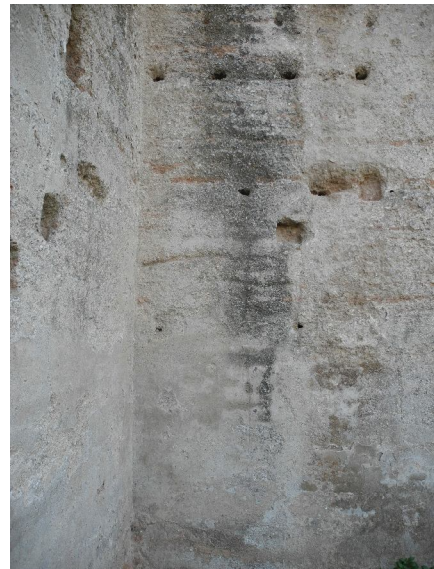
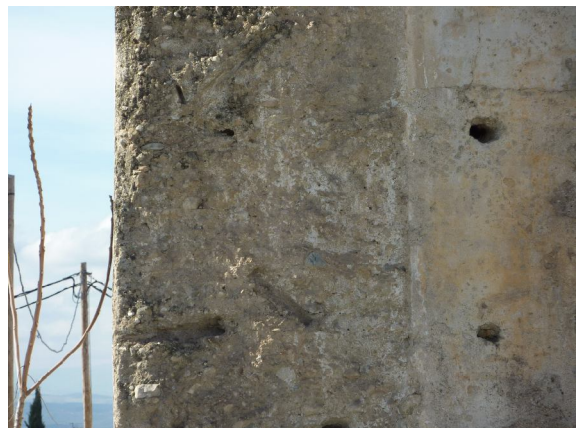
FICHA: 3e

MODIFICACIONES Transformaciones	Apertura de huecos, pasos y portillos	Apertura huecos Adosamiento de transformador de luz
INTERVENCIONES Restauración	F.J. Gallego Roca 1998	Limpieza y restauración de lienzos y torres mediante lagunas de mortero rehundidas
Actuación entorno		
ESTADO ACTUAL Estado de degradación	Descripción: Musgos y líquenes. Pintadas. Grietas. Grafitis modernos (intramuros). Pérdidas de costra. Pérdida de masa. Transformador de luz cabalgando sobre el lienzo. Vegetación en coronación.

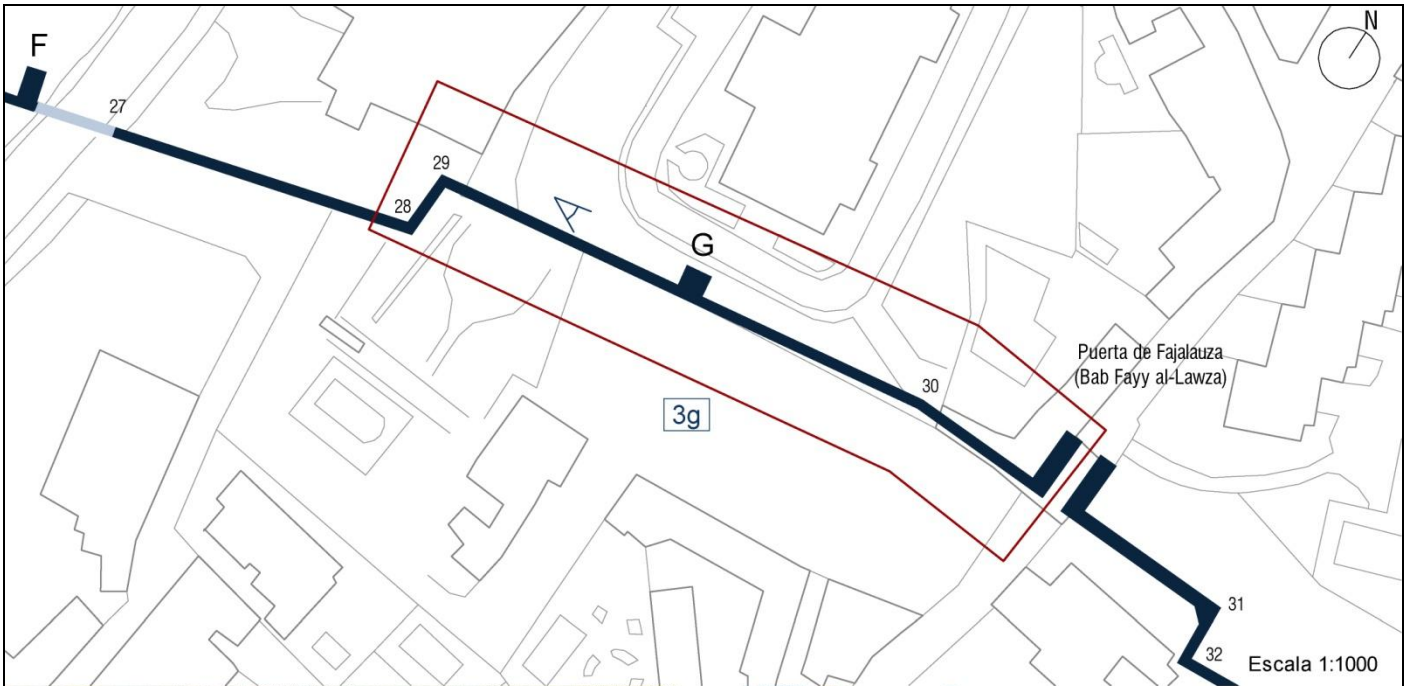
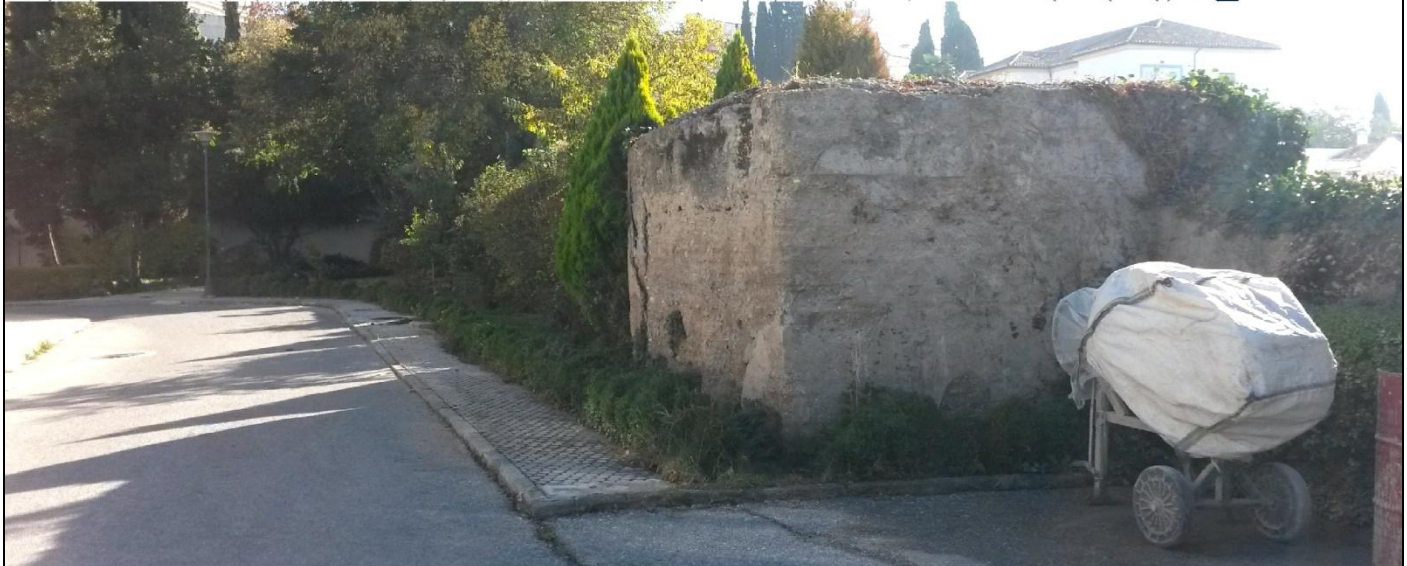
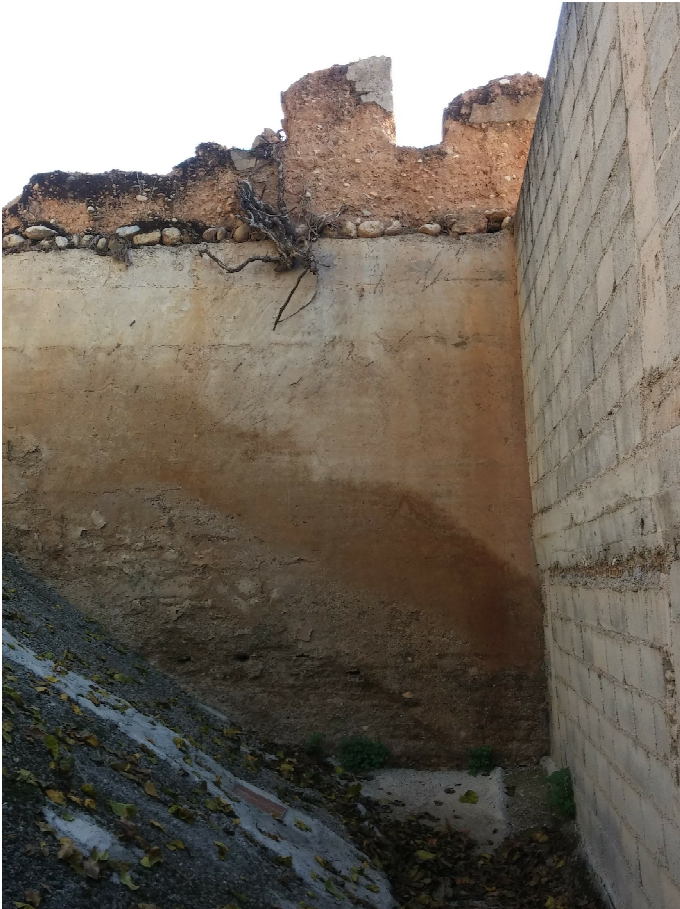
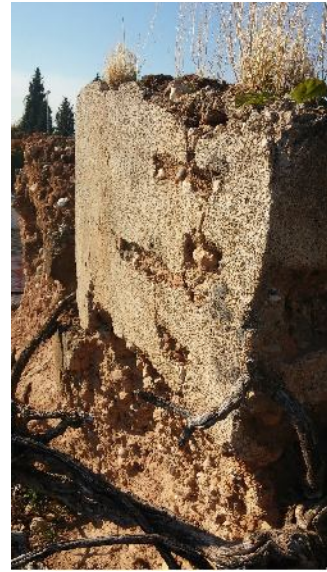
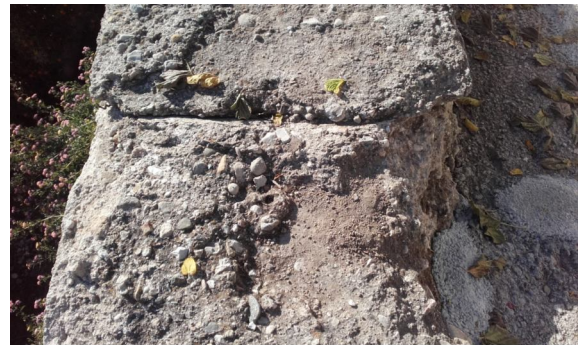
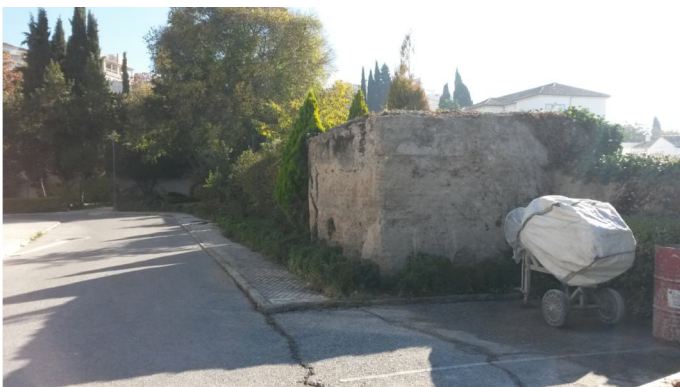
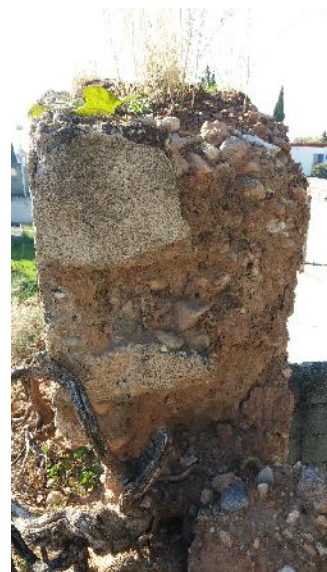
FICHA: 3g

MODIFICACIONES Transformaciones	Descripción:	
INTERVENCIONES Restauración	Descripción:	
Actuación entorno		
ESTADO ACTUAL Estado de degradación	Descripción: Pérdida de la costra. Humedades. Grietas. Vegetación de pequeño porte en la coronación. Musgos y líquenes en la parte alta. Pérdida de masa en el lienzo de 70cm. de profundidad máxima. Elementos ajenos a la fábrica anclados al lienzo (verja).

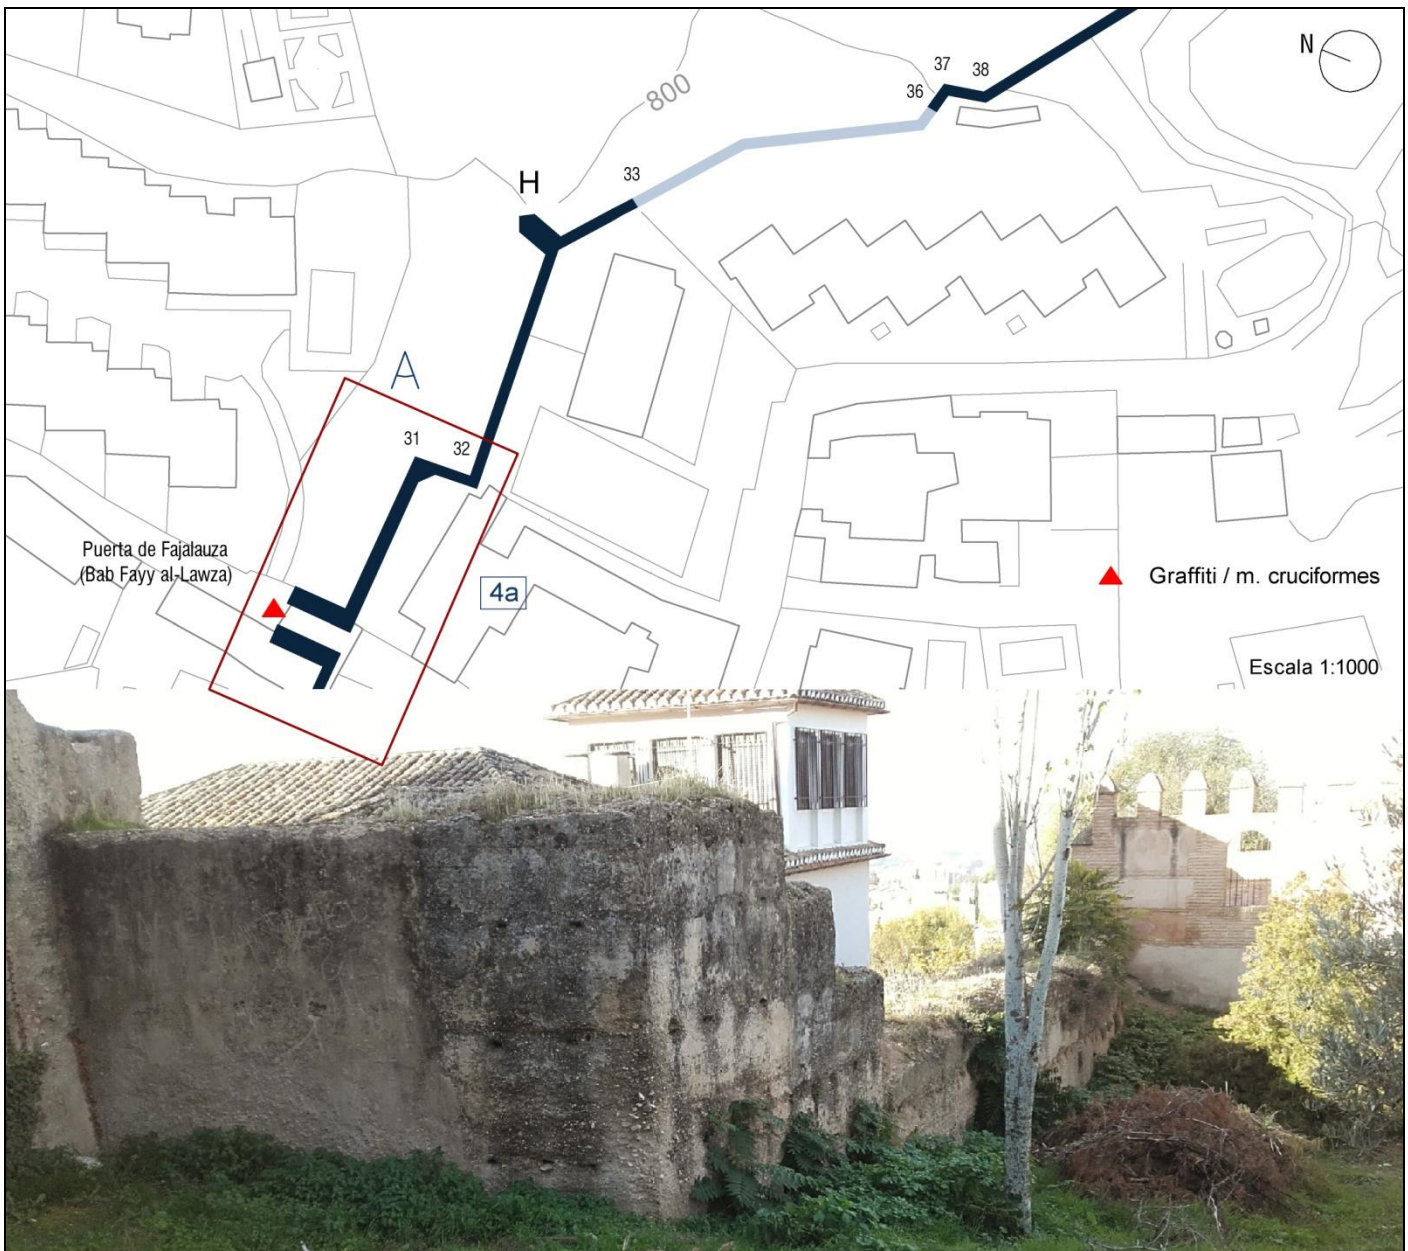
FICHA: 4a

MODIFICACIONES Transformaciones		Descripción:
INTERVENCIONES Restauración	Prieto-Moreno 1958-69 L. Rodrigo, F. Navarro 1996	Revestimiento de mortero de cemento y esquina de ladrillo realizado por Prieto-Moreno. Intervención en Puerta de Fajalauza con ladrillo de dimensiones 21 x 9,5 x 4 cm.
Actuación entorno		Reparación de hormigón y revestimiento
ESTADO ACTUAL Estado de degradación	Descripción: Pérdida de costra. Musgos y líquenes en paramentos. Pérdida de material en recalce. Vegetación abundante.

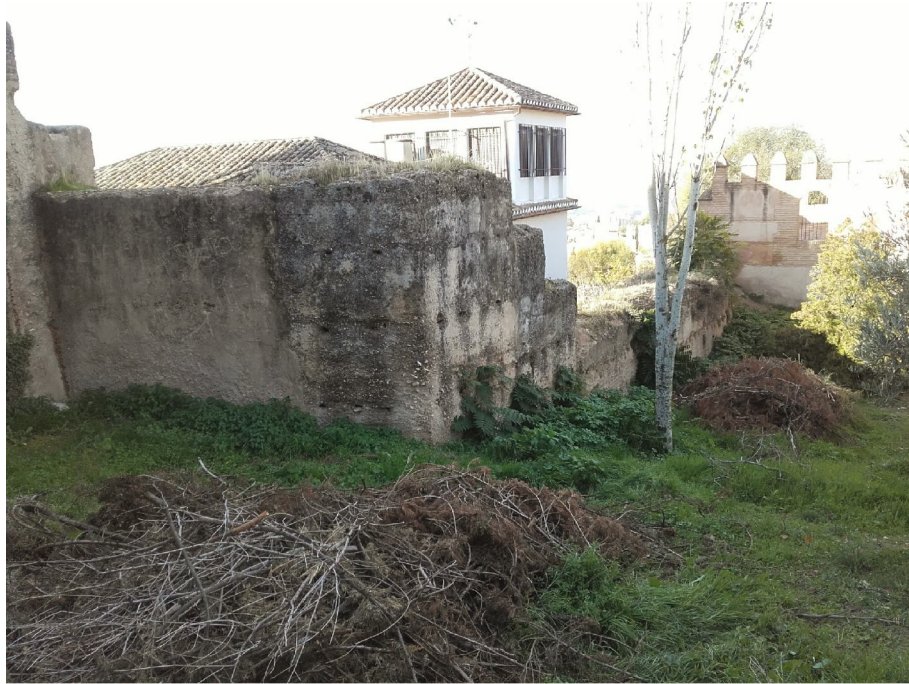
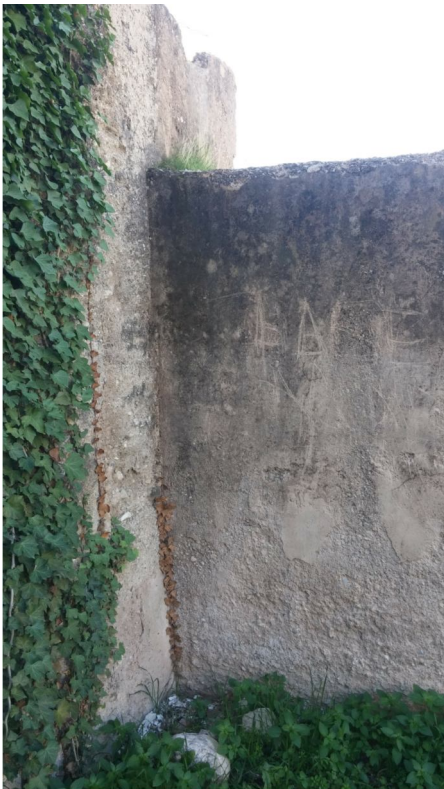
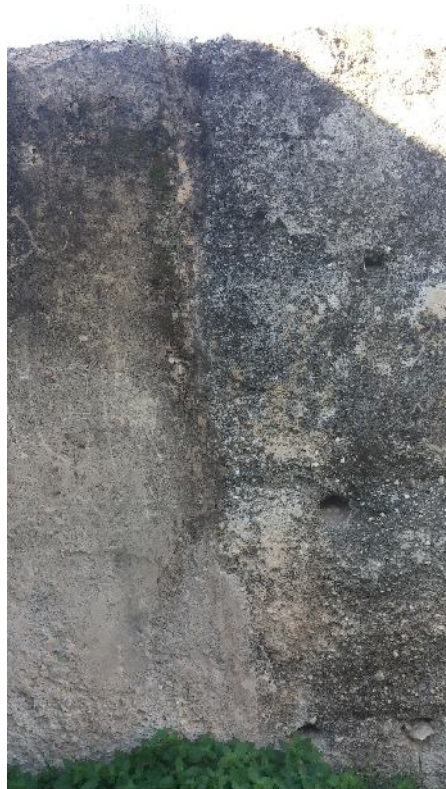
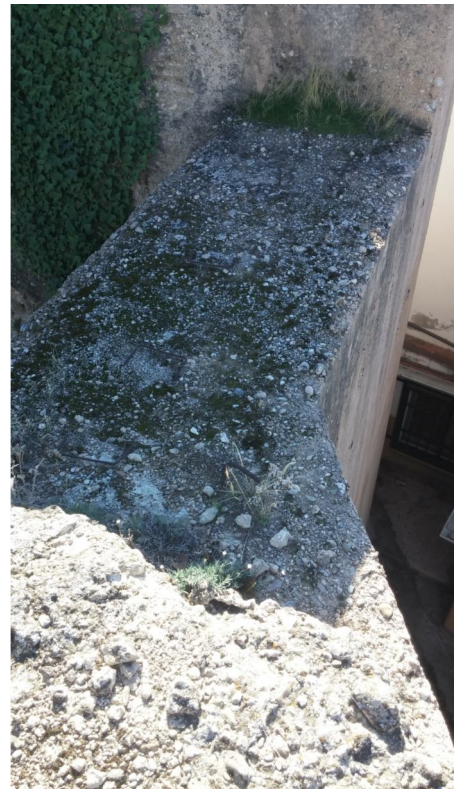
FICHA: 4b

MODIFICACIONES Transformaciones		Barras de acero de 12 mm. de diámetro en coronación
INTERVENCIONES Restauración	J.M. Castillo, M. Martín, A. Orihuela 1987	Lienzo ejecutado nuevamente mediante hormigón de cal y rehaciendo los escalones de adarve.
Actuación entorno		
ESTADO ACTUAL Estado de degradación	Descripción: Musgos y líquenes en paramentos. Grafiti arañando revestimiento.

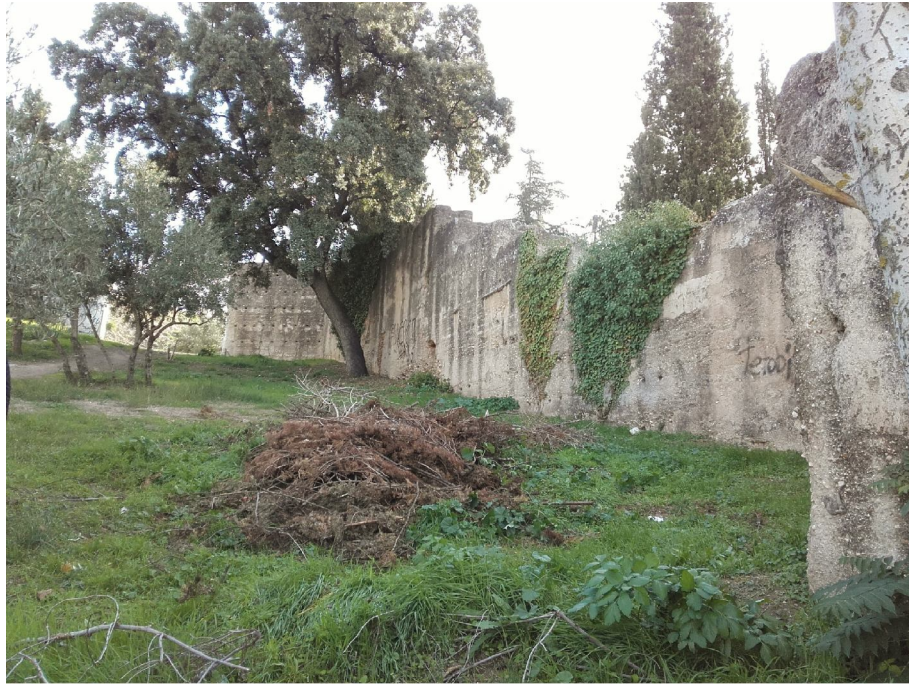
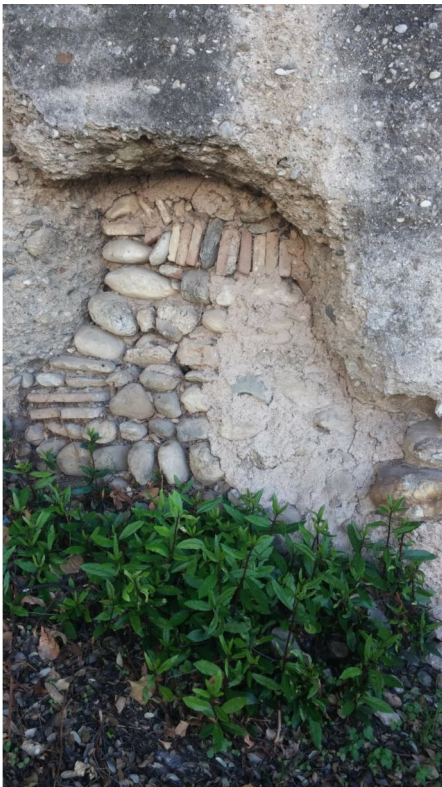
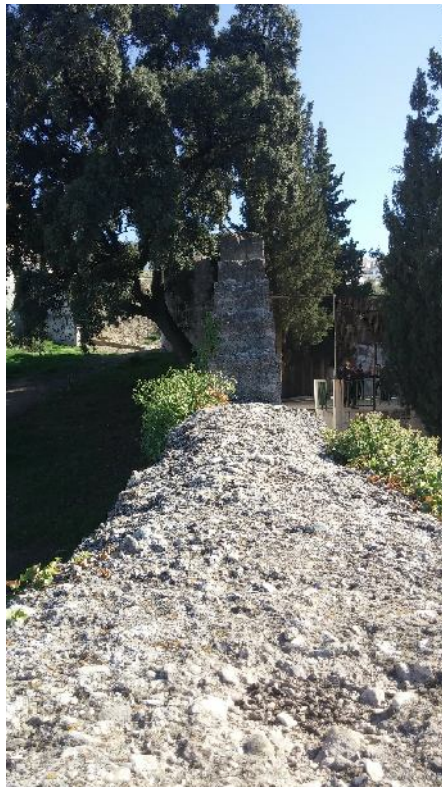
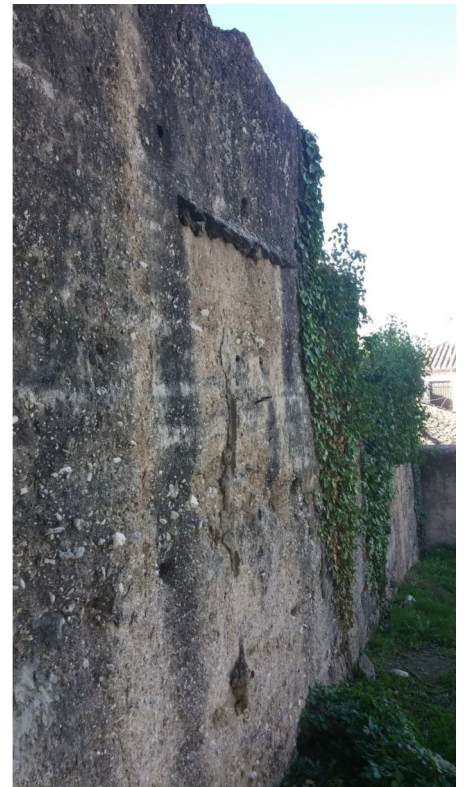
FICHA: 4c

MODIFICACIONES Transformaciones	Apertura de huecos, pasos y portillos	Apertura de hueco cerca de la encina. Ahora cegado. Construcción adosada. Ya demolida.
INTERVENCIONES Restauración		Descripción:
Actuación entorno		
ESTADO ACTUAL Estado de degradación	Descripción: Pérdida de costra. Musgos y líquenes en paramentos. Pérdida de material en recalce. Vegetación en coronación.
