LA MURALLA NAZARÍ DEL ALBAICÍN DE GRANADA

Conocimiento y restauración

TESIS DOCTORAL
Diciembre 2015

Doctorando: José Manuel López Osorio
Directores: Camilla Mileto y Fernando Vegas

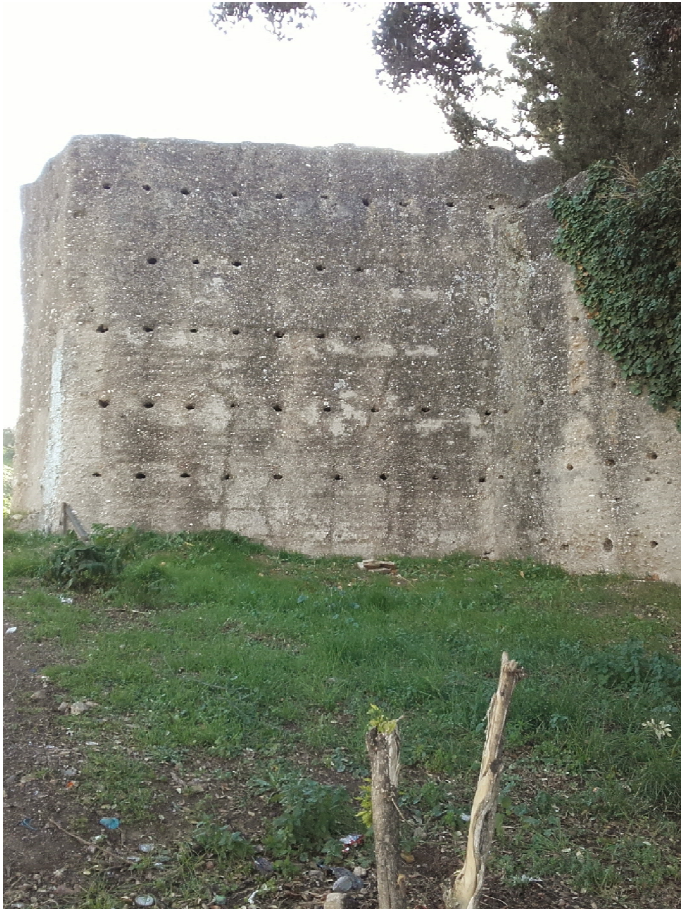
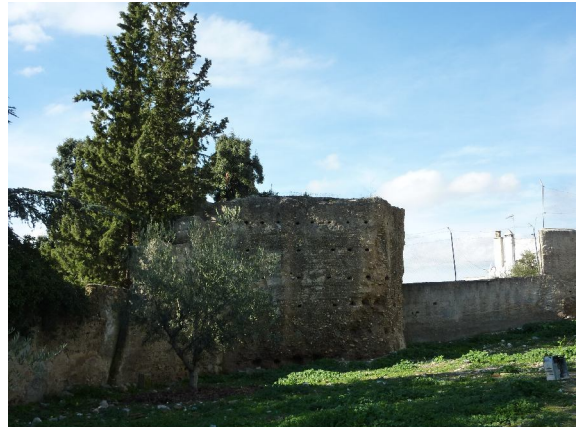
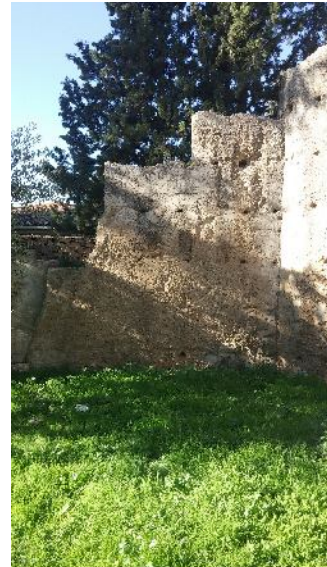
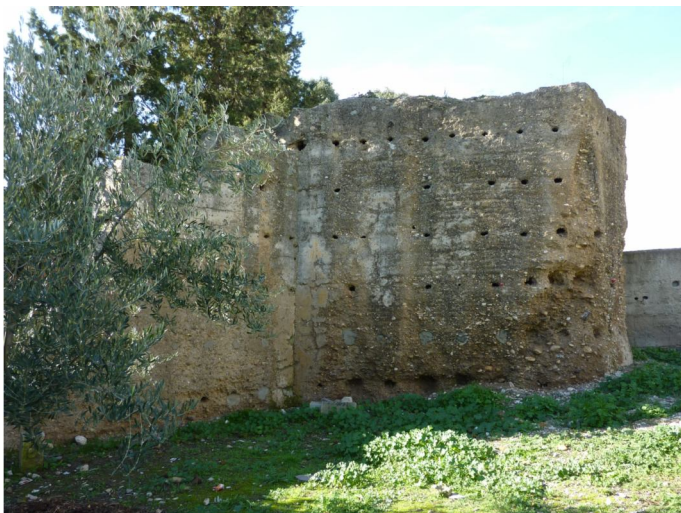
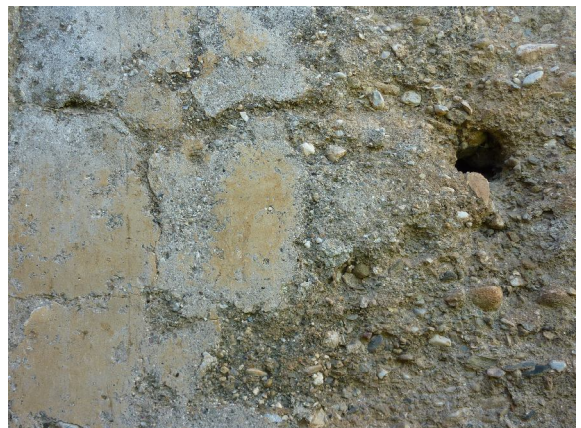
FICHA: 4d

MODIFICACIONES Transformaciones	Brechas y pérdidas de continuidad	Descripción:
INTERVENCIONES Restauración		Descripción:
Actuación entorno		
ESTADO ACTUAL Estado de degradación	Descripción: Pérdida de costra. Musgos y líquenes en paramentos. Pérdida de material en recalce. Vegetación en coronación. Grafitis.

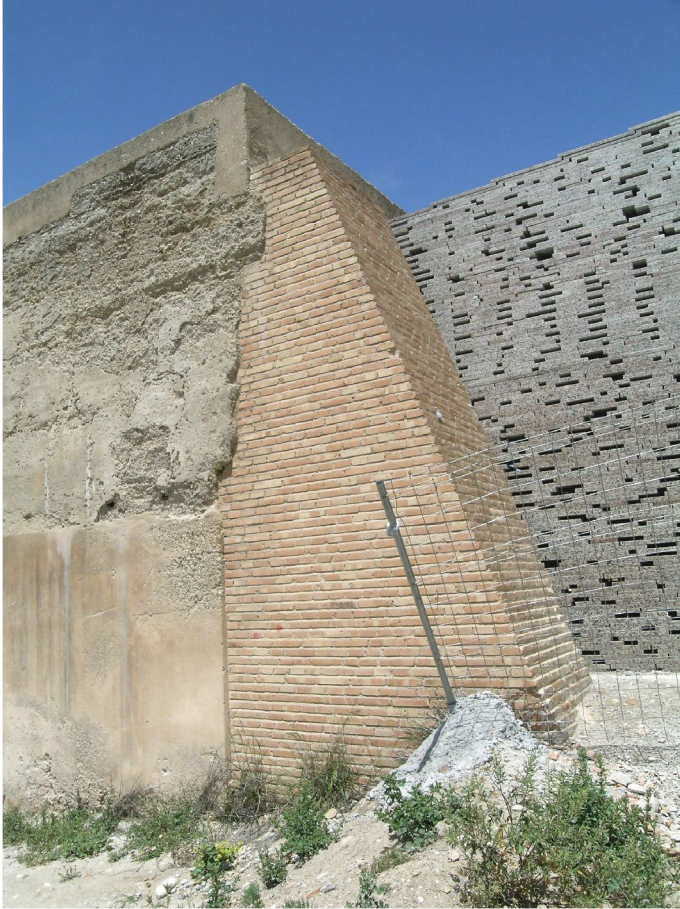
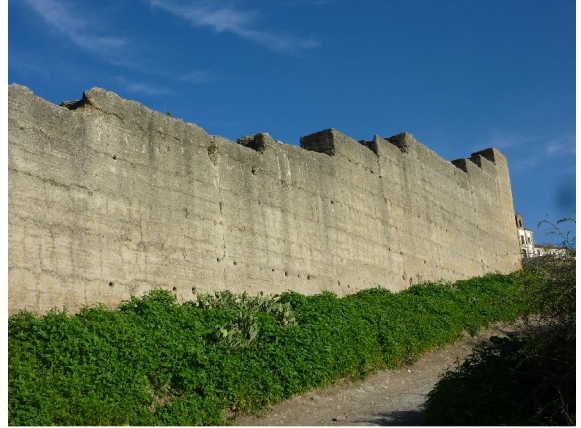
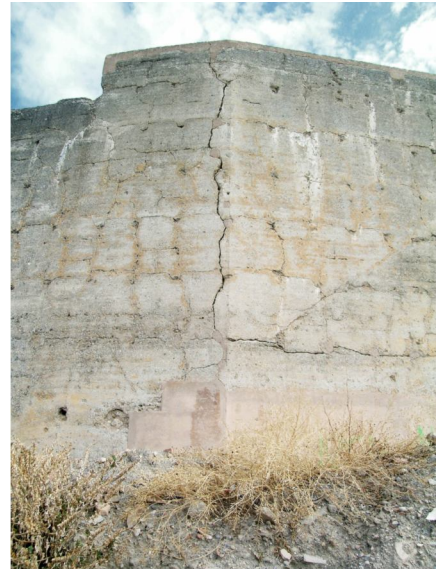
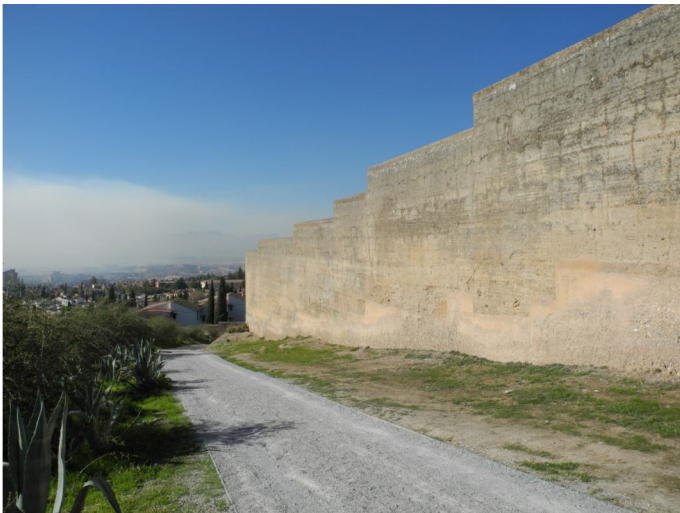
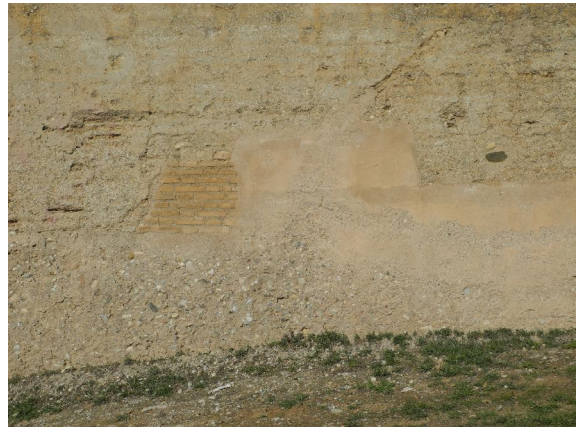
FICHA: 4f

MODIFICACIONES Transformaciones	Brechas y pérdidas de continuidad Apertura de huecos, pasos y portillos	Descripción: Apertura de brecha junto a Torre J. Adosamiento de contrafuerte de ladrillo en Torre J. Recalces, coronaciones y revestimientos nuevos.
INTERVENCIONES Restauración	Prieto-Moreno 1958-69 J.M. Castillo, M. Martín, A. Orihuela 1987	Descripción: Recalce mediante cajones de mampostería con machones de ladrillo de dimensiones 24,5 x 12 x 4 cm. hasta la torre I en el extramuros realizado por Prieto Moreno.
Actuación entorno	A. Jiménez Torrecillas 2005	Restitución de coronación de lienzo.
ESTADO ACTUAL Estado de degradación	Descripción: Musgos y líquenes en cara norte. Fractura por cesión del terreno Base disgregada en torre I

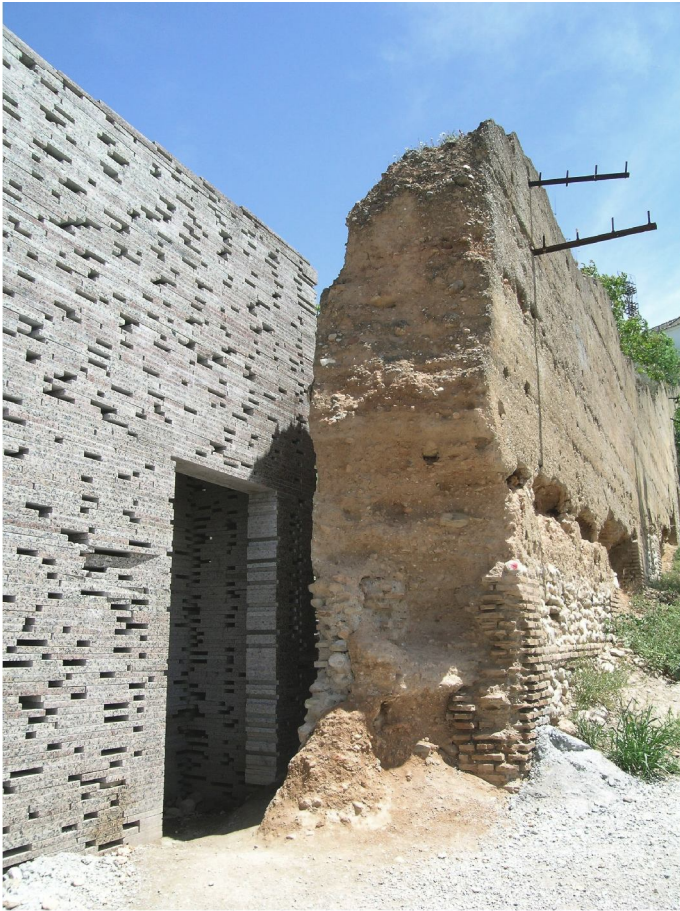
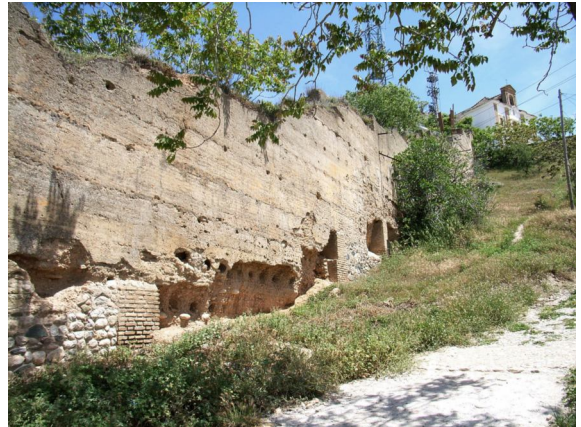
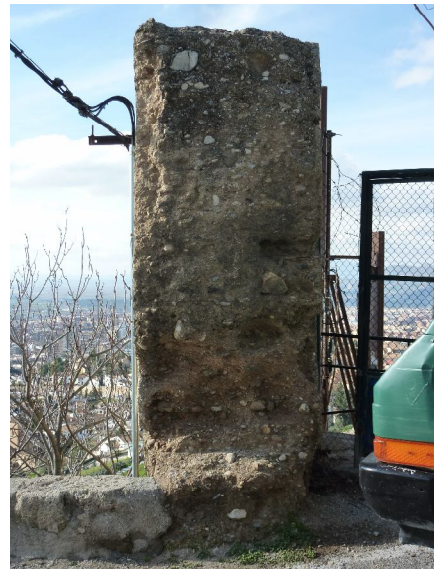
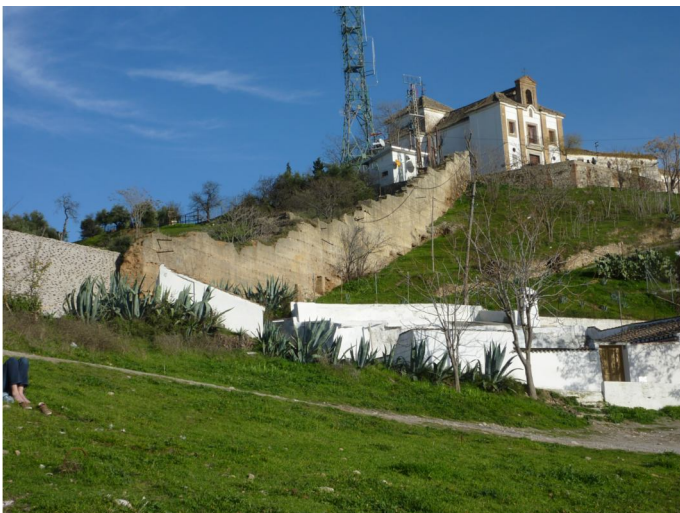
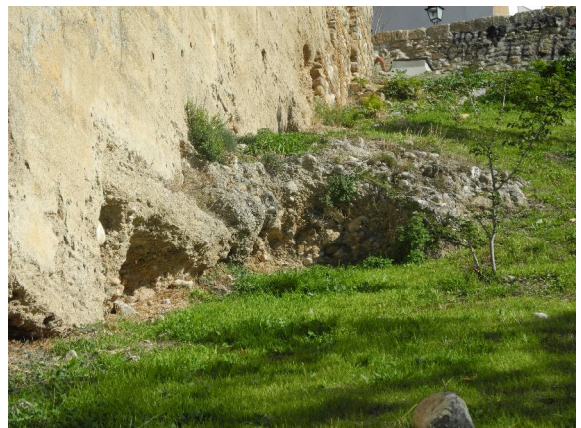
FICHA: 4g

MODIFICACIONES Transformaciones	Brechas y pérdidas de continuidad Apertura de huecos, pasos y portillos	Apertura de brecha. Intervención con lienzo de granito sin adosar en dicha brecha. Recalces y revestimientos nuevos.
INTERVENCIONES Restauración	Prieto-Moreno 1958-69	Recalce de las partes bajas mediante cajones de mampostería y machones de ladrillo.
Actuación entorno	A. Jiménez Torrecillas 2005	
ESTADO ACTUAL Estado de degradación	Descripción: Musgos y líquenes en cara norte Descalces con pérdida de material de 1,50 m. en algún caso Restauraciones de Prieto Moreno en mal estado de conservación

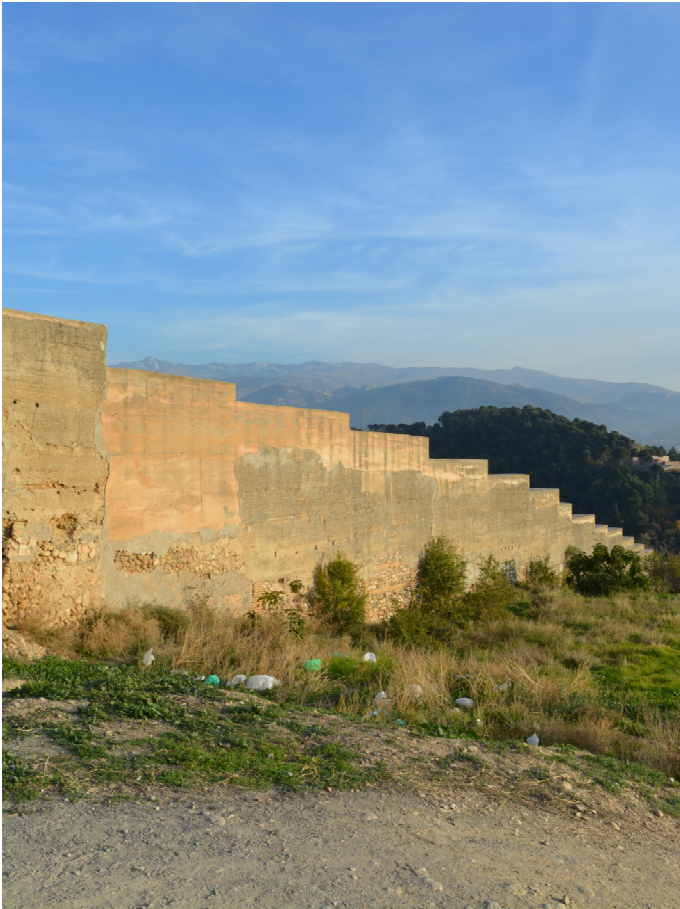
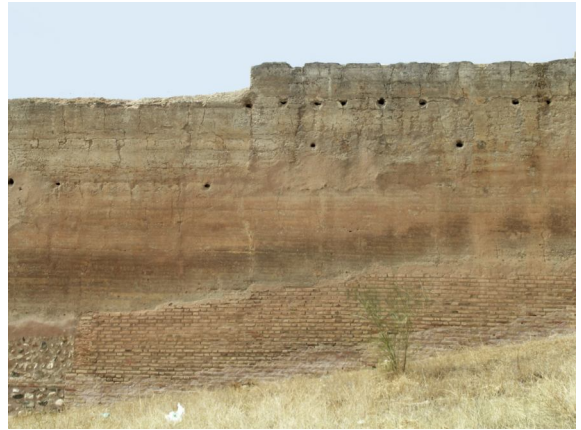
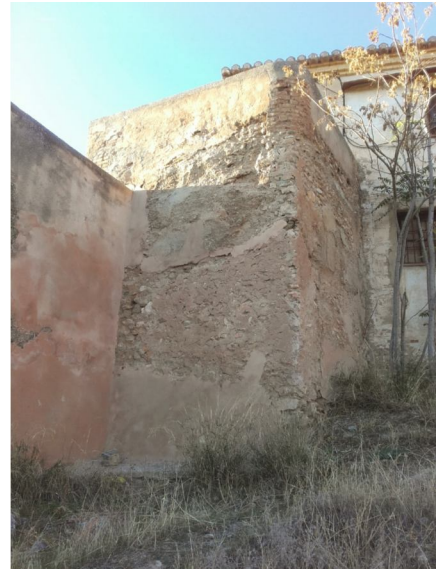
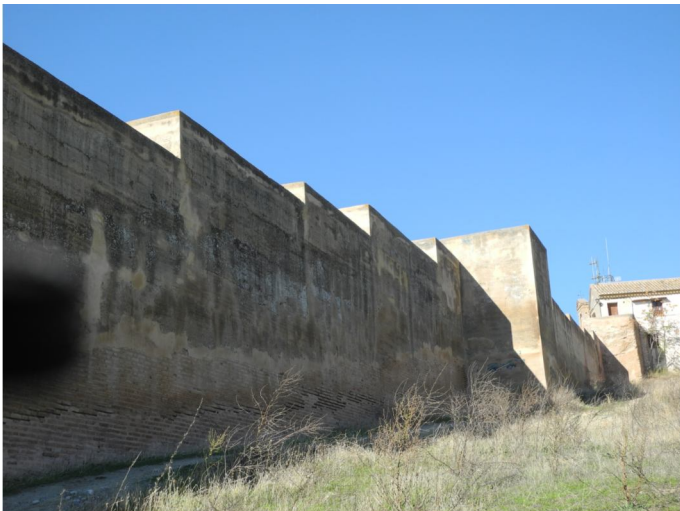
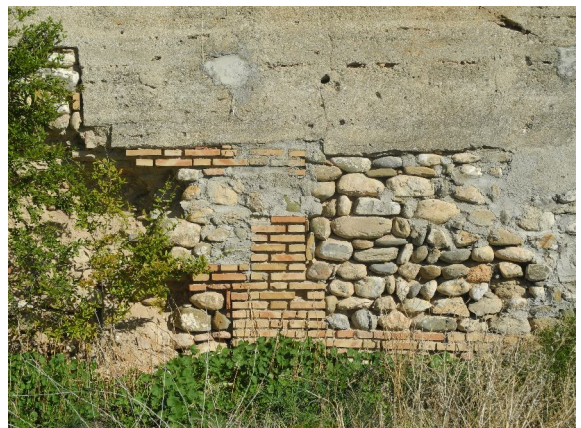
FICHA: 5a

MODIFICACIONES Transformaciones	Apertura de huecos, pasos y portillos	Se han abierto puertas y ventanas en el lienzo de la ermita de San Miguel. Parcheados de morteros de cemento con dos coloraciones y acabado discordante con el acabado de la tapia.
INTERVENCIONES Restauración	Prieto-Moreno 1958-1969 J.M. Cuello Sáez 1990	Recalce de base de muralla con ladrillo de dimensiones 20 x 9,5 x 4 cm. con junta pobre en el tramo N-43.
Actuación entorno	A. Jiménez Torrecillas 2005	
ESTADO ACTUAL Estado de degradación	Descripción: Generalizada presencia de musgos y líquenes y grafitis. <u>Torre M:</u> En intradós pérdida generalizada de masa (muro y verdugadas). En extradós recalce de ladrillo rejuntado con mortero de acabado tintado en rosa y perdida puntual de material del lienzo de hasta 20cm. de profundidad. <u>M-N-43:</u> Parcheados de morteros de cemento. Pérdida de fábrica de mampostería y machones de ladrillo de intervenciones. En las intervenciones realizadas se observa una pérdida de los ritmos. Manchas de lechadas en paramentos. Orificios que perforan la muralla para encofrado.

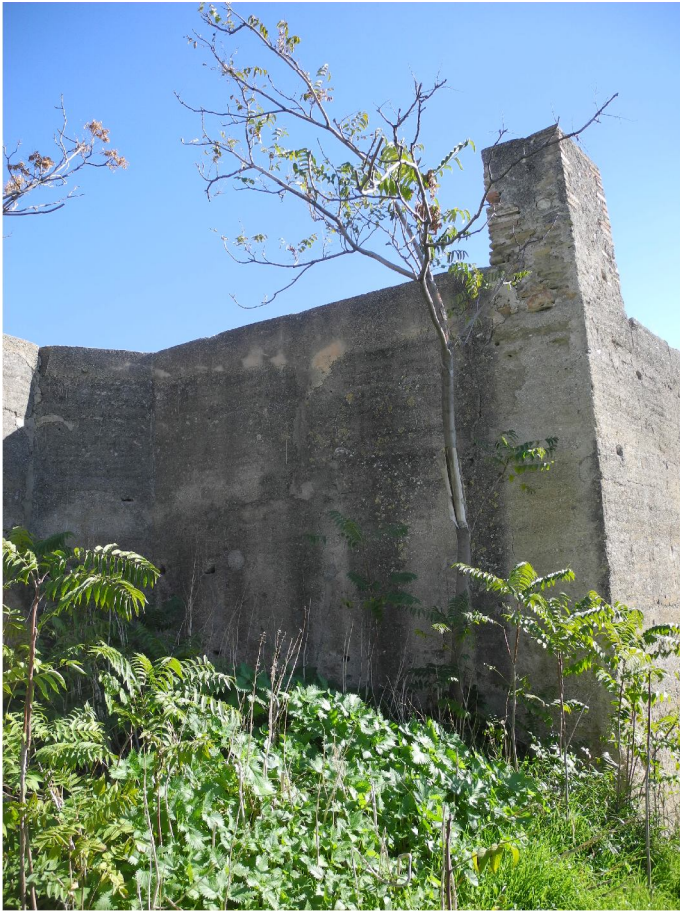
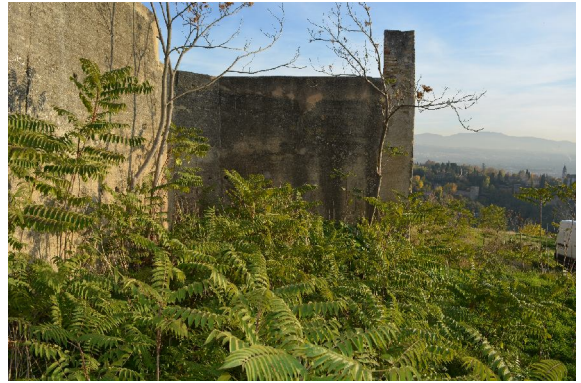
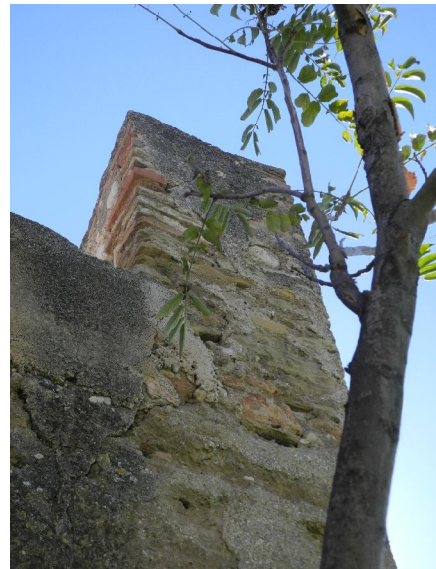
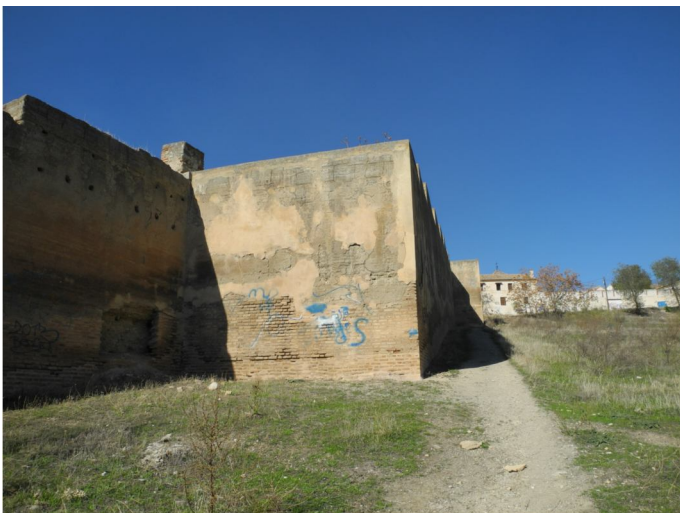
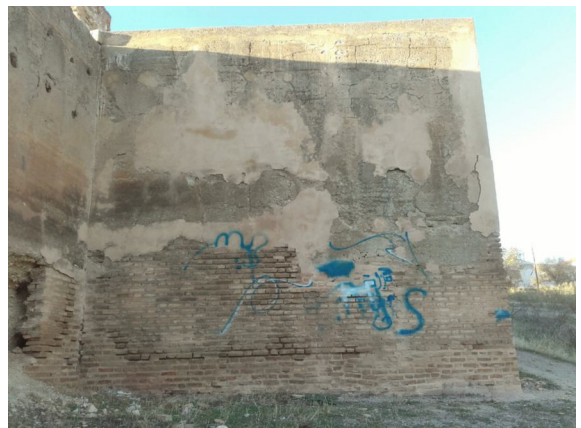
FICHA: 5b

MODIFICACIONES Transformaciones		Descripción:
INTERVENCIONES Restauración	Prieto-Moreno 1958-1969 J.M. Cuello Sáez 1990	Recalce de base de muralla con ladrillo de dimensiones 20 x 9,5 x 4 cm. con junta pobre.
Actuación entorno	A. Jiménez Torrecillas 2005	
ESTADO ACTUAL Estado de degradación	Descripción: Parcheados de morteros de cemento, con acabado y color discordantes con el acabado de la tapia. Pérdidas de costra. Pérdida del revestimiento de restauración. Grietas. Grafitis. Musgos y líquenes

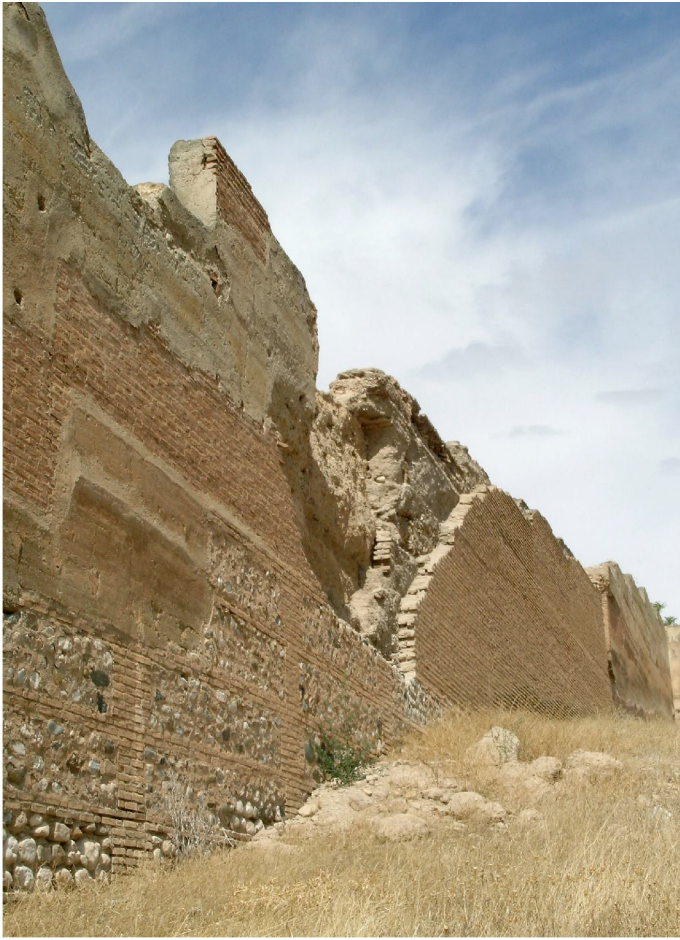
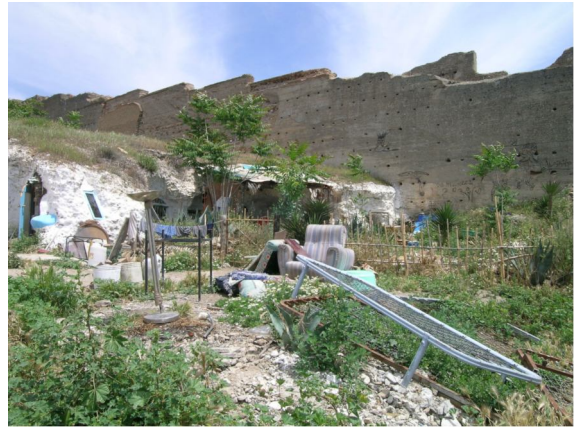
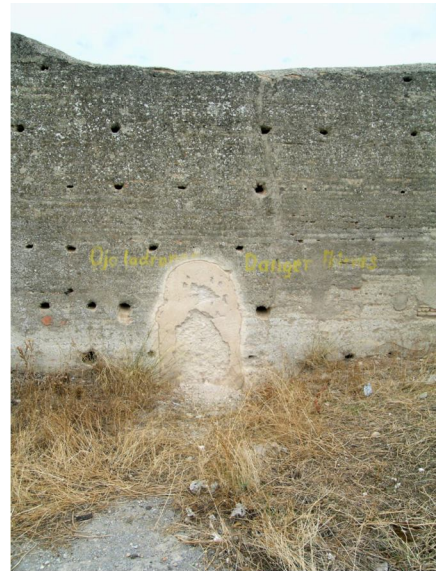
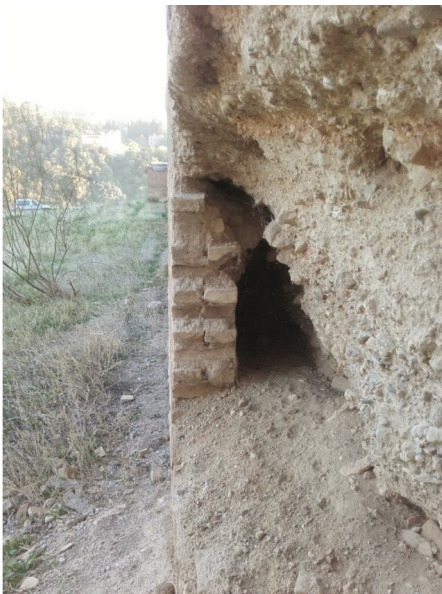
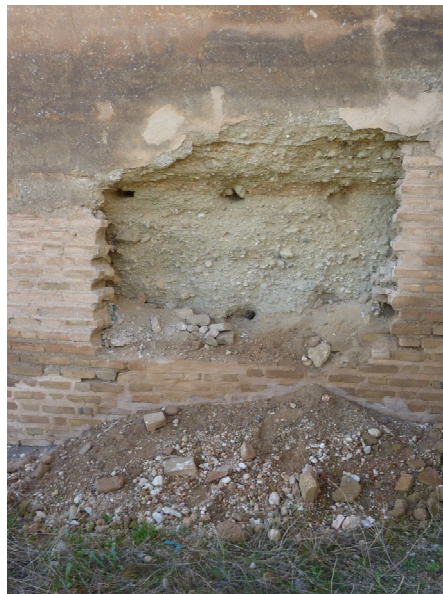
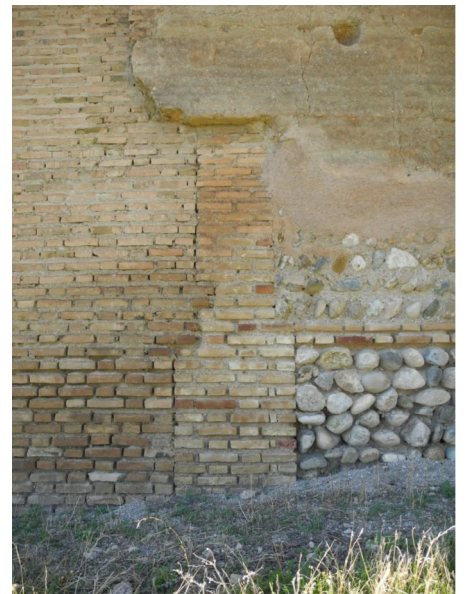
FICHA: 5c

MODIFICACIONES Transformaciones	Brechas y pérdidas de continuidad	Descripción:
INTERVENCIONES Restauración	Prieto-Moreno 1958-1969	Recalce de base de muralla con ladrillo de dimensiones 20 x 9,5 x 4 cm. con junta pobre.
Actuación entorno	A. Jiménez Torrecillas 2005	
ESTADO ACTUAL Estado de degradación	Descripción: Musgos y líquenes. Vegetación de pequeño porte en las coronaciones. Pérdidas de costra. Grietas. Grafitis. Presencia de elementos metálicos ajenos a la fábrica. Pérdida de masa en el muro de hasta 50cm. de profundidad máxima junto a (24 extramuros). En el tramo 44-O se encuentra mortero rosa diferente al de J.M. Cuello Sáez.

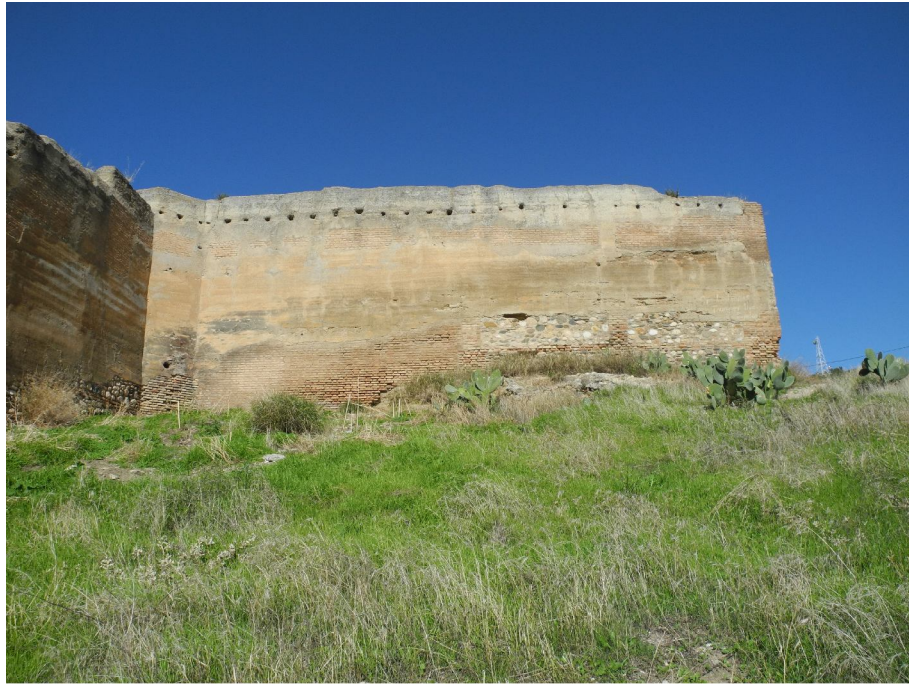
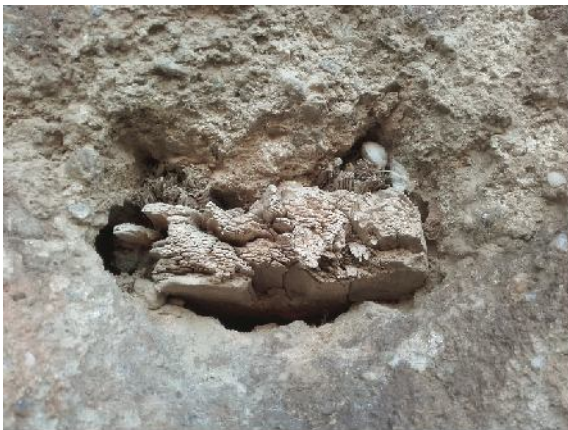
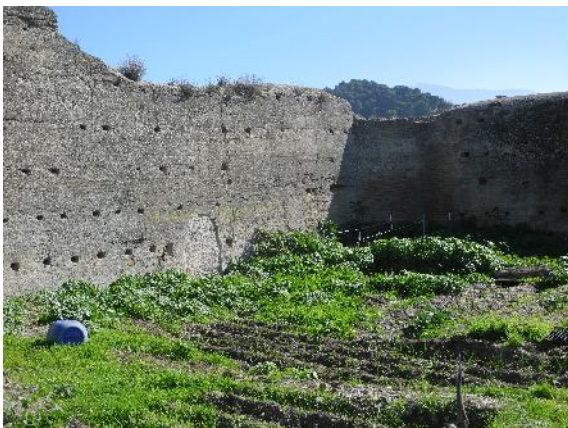
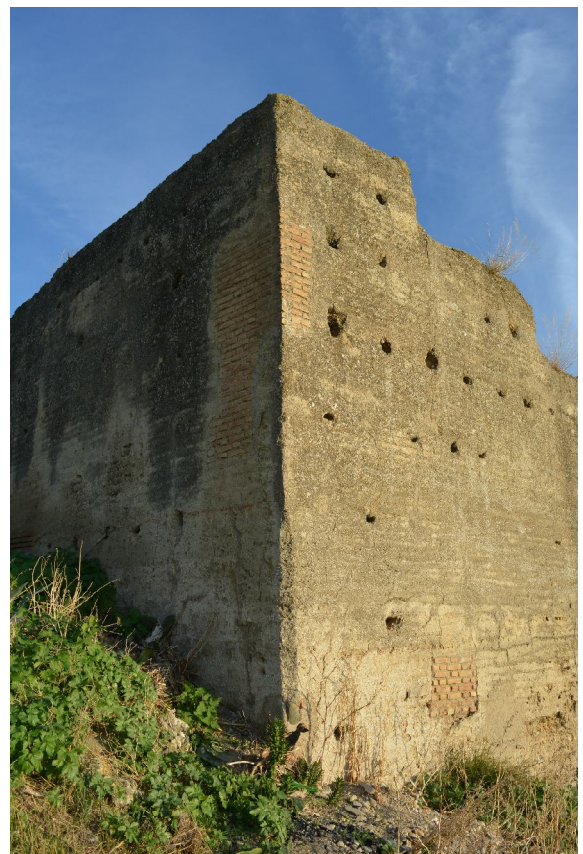
FICHA: 5d

MODIFICACIONES Transformaciones		Descripción:
INTERVENCIONES Restauración	Prieto-Moreno 1958-1969	Recalce de base de muralla con ladrillo de dimensiones 20 x 9,5 x 4 cm. con junta pobre.
Actuación entorno	A. Jiménez Torrecillas 2005	
ESTADO ACTUAL Estado de degradación	Descripción: Musgos y líquenes. Pérdidas de costra. Pérdidas de masa en el lienzo en torno a las agujas. Grietas.

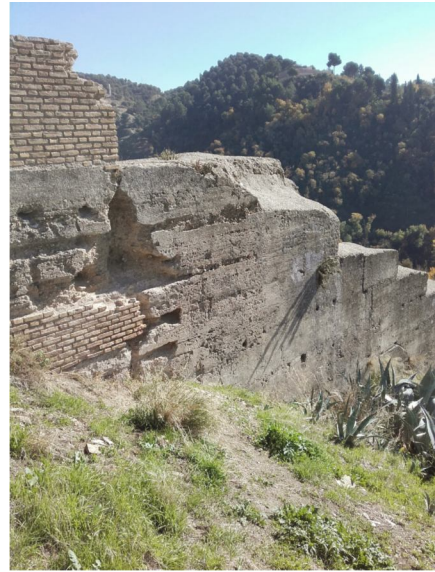
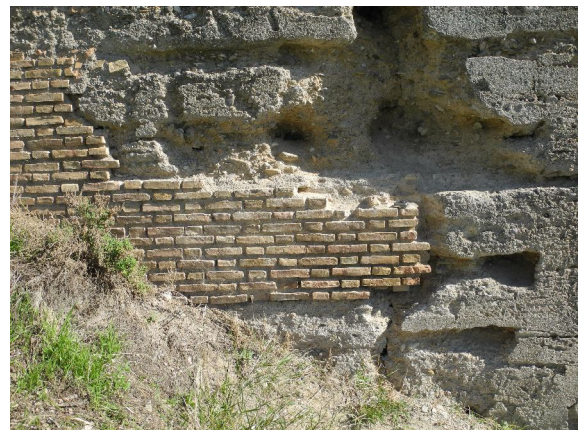
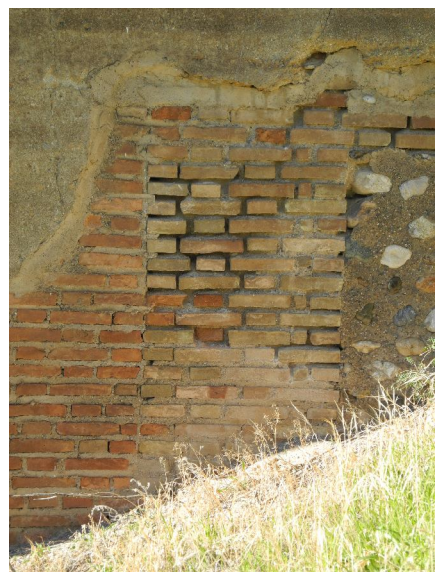
FICHA: 5e

MODIFICACIONES Transformaciones		Descripción:
INTERVENCIONES Restauración	Prieto-Moreno 1958-1969	Recalce de base de muralla con ladrillo de dimensiones 20 x 9,5 x 4 cm. con junta pobre.
Actuación entorno	A. Jiménez Torrecillas 2005	
ESTADO ACTUAL Estado de degradación	Descripción: Vegetación de pequeño porte en las coronaciones y de manera puntual en el paramento vertical. Pérdidas de costra y pérdidas puntuales de masa en el muro de hasta 40cm de profundidad máxima.

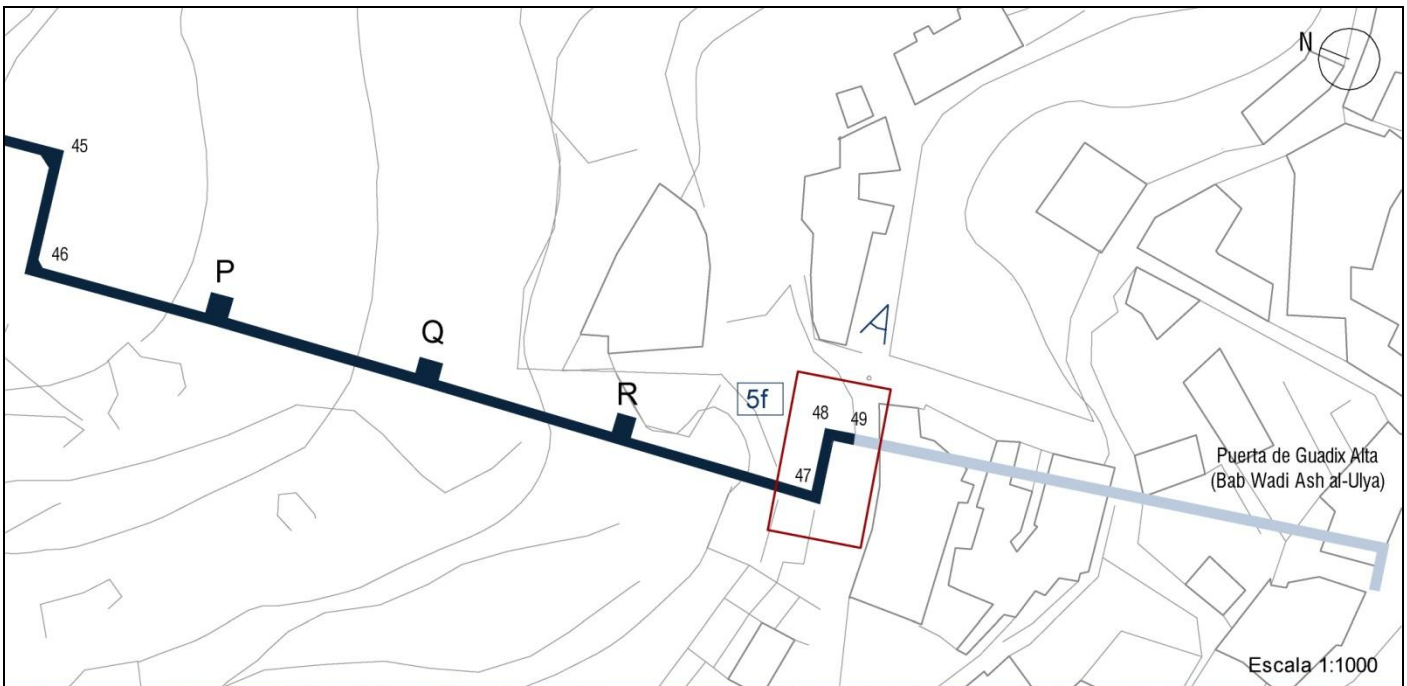
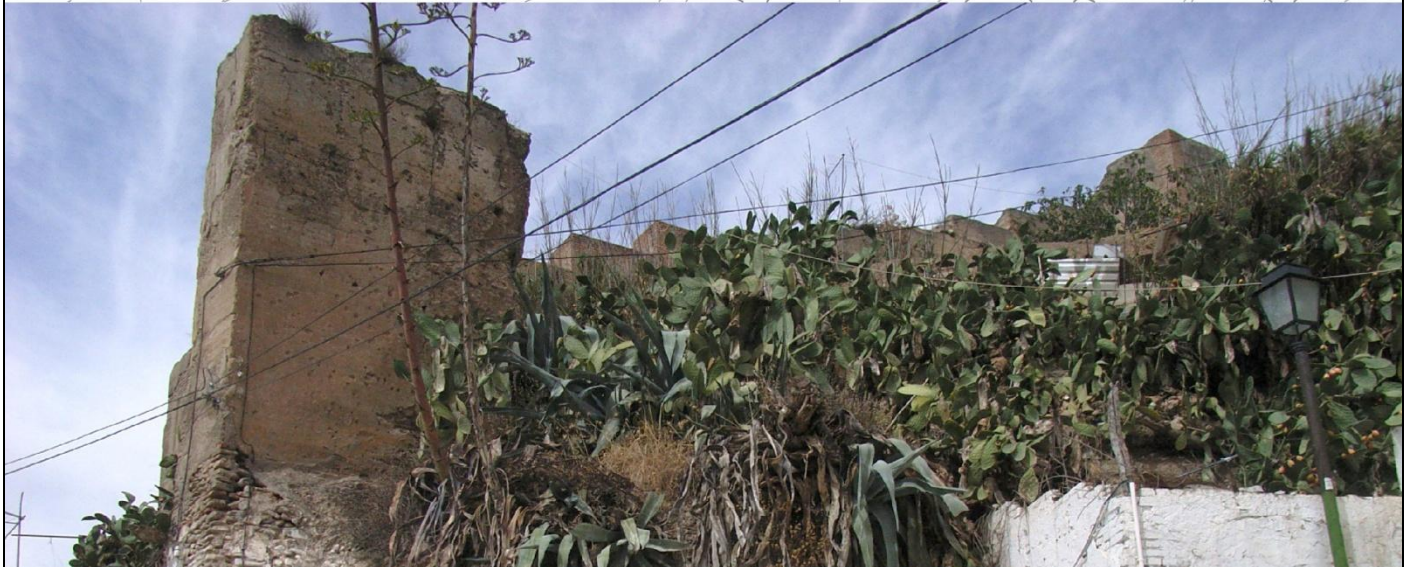
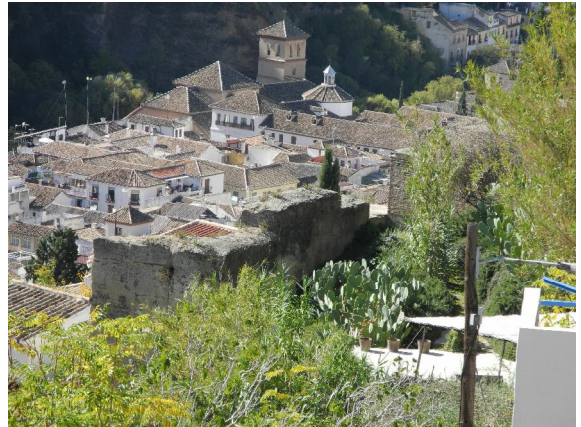
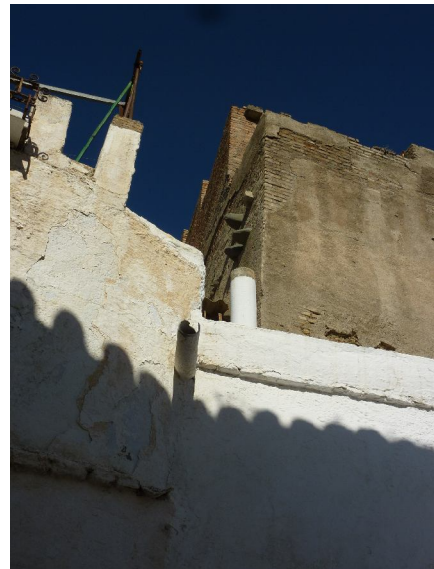
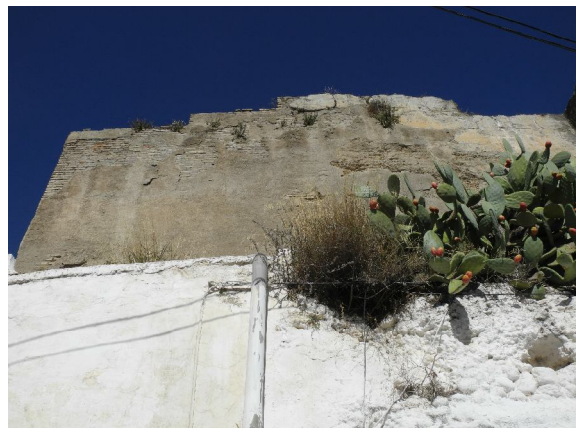
FICHA: 5f

MODIFICACIONES Transformaciones		Descripción:
INTERVENCIONES Restauración	Prieto-Moreno 1958-1969	Descripción:
Actuación entorno	A. Jiménez Torrecillas 2005	
ESTADO ACTUAL Estado de degradación	Descripción: Vegetación en coronación. Pérdida de costra

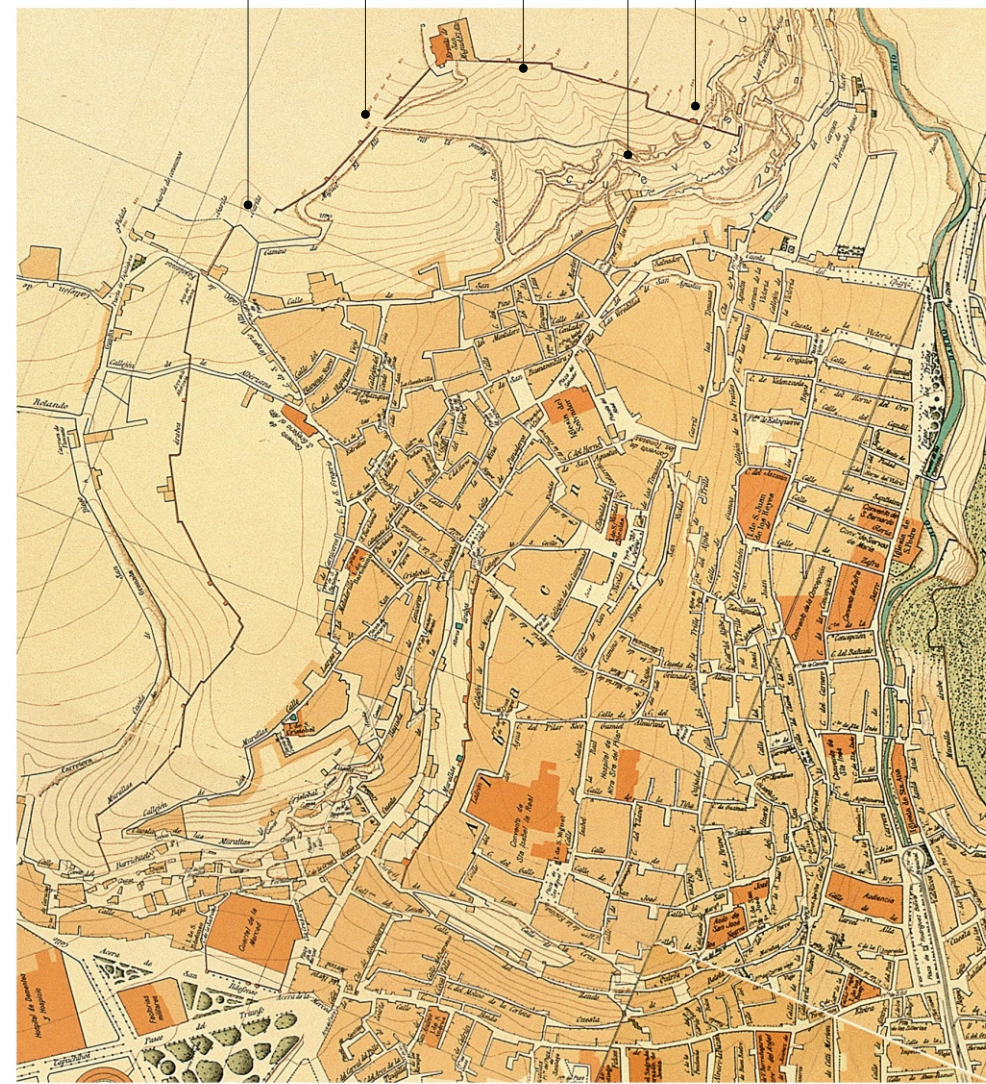
Plano de Granada del Instituto Geográfico y Estadístico, 1909

brecha en la muralla por encima de la Vereda de Enmedio Alta

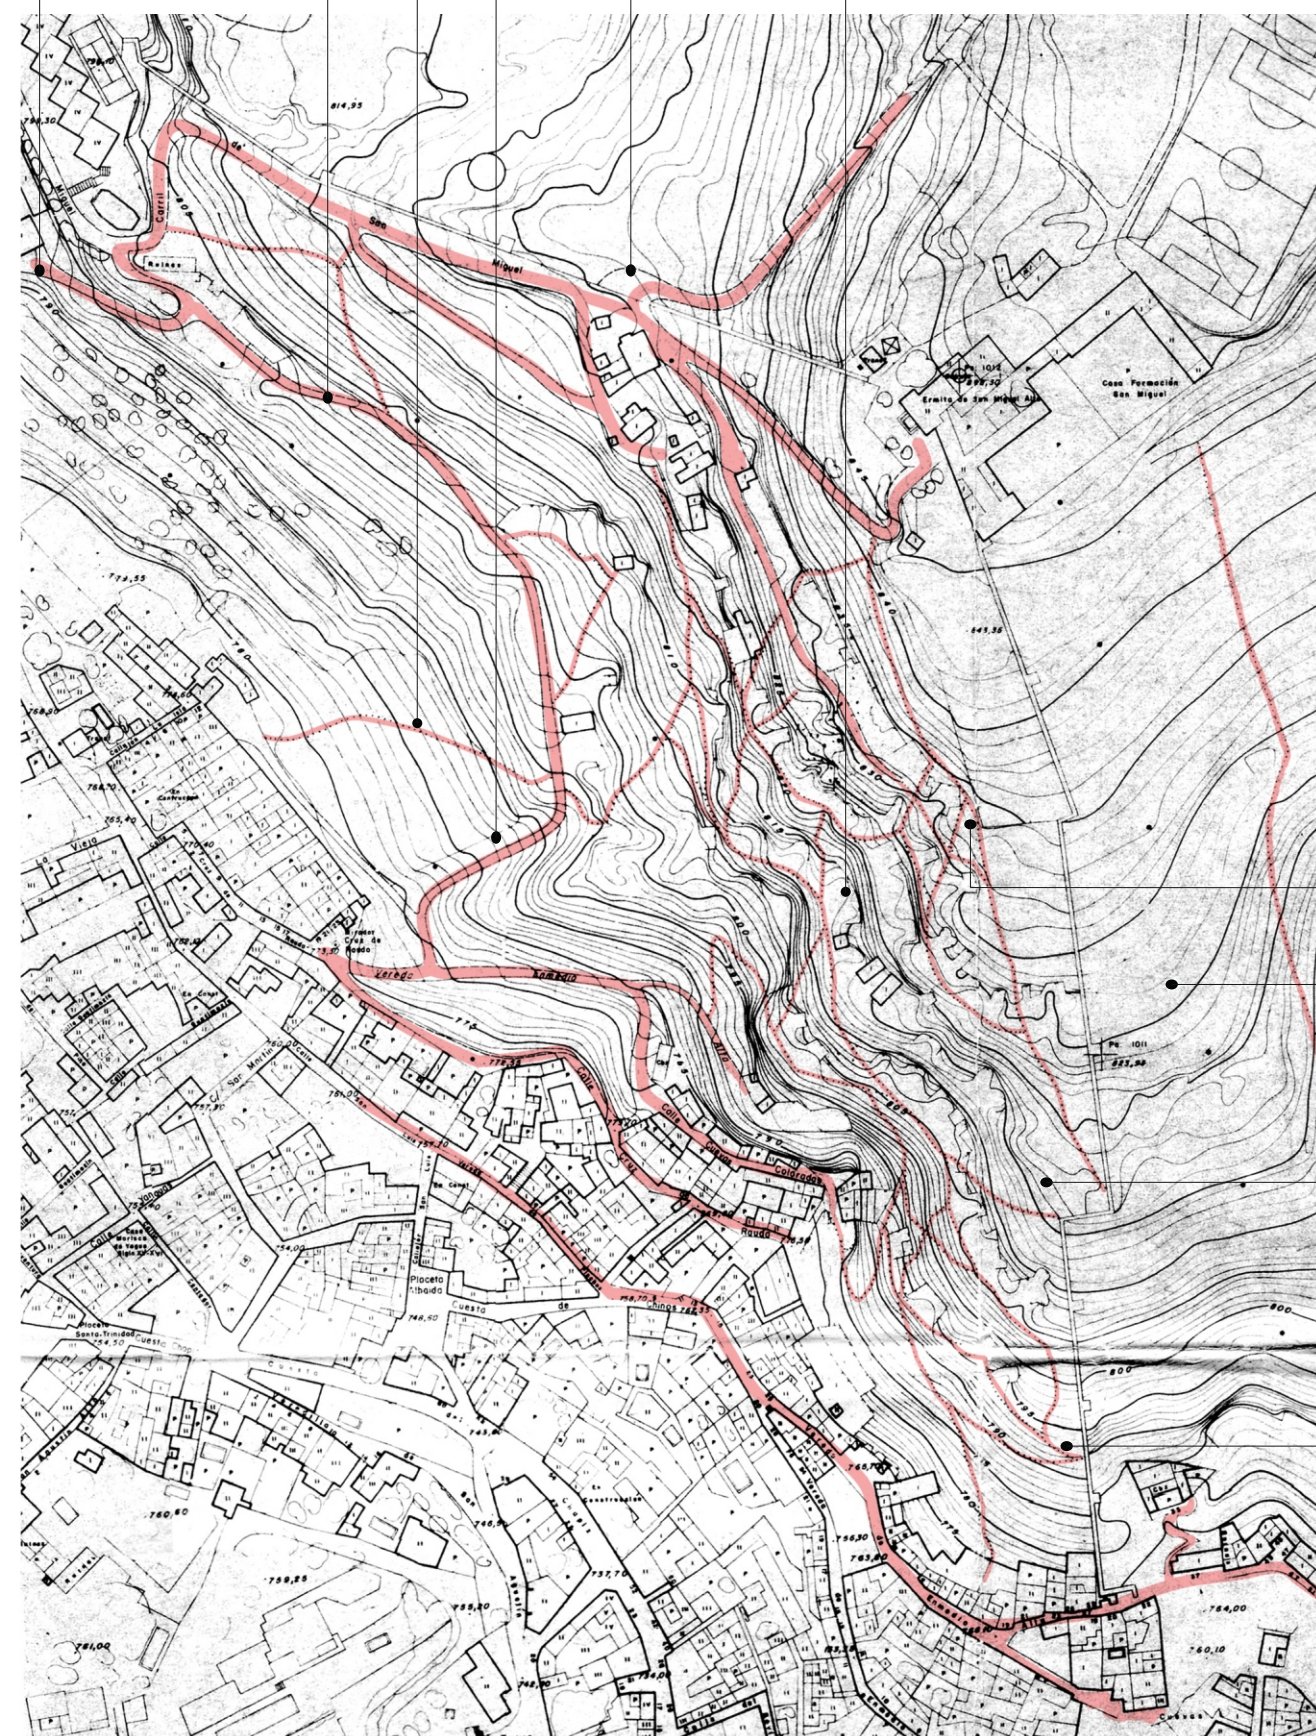
Plano topográfico de Granada, 1982

veredas que confluyen en una brecha que existió en la muralla en este punto, cerrada por las reparaciones de los primeros años 60. En la fecha de realización del plano (1982) las antiguas veredas son todavía visibles pero ya no son funcionales.

existe una diferencia de cota entre los lados interior y exterior en esta zona de la muralla

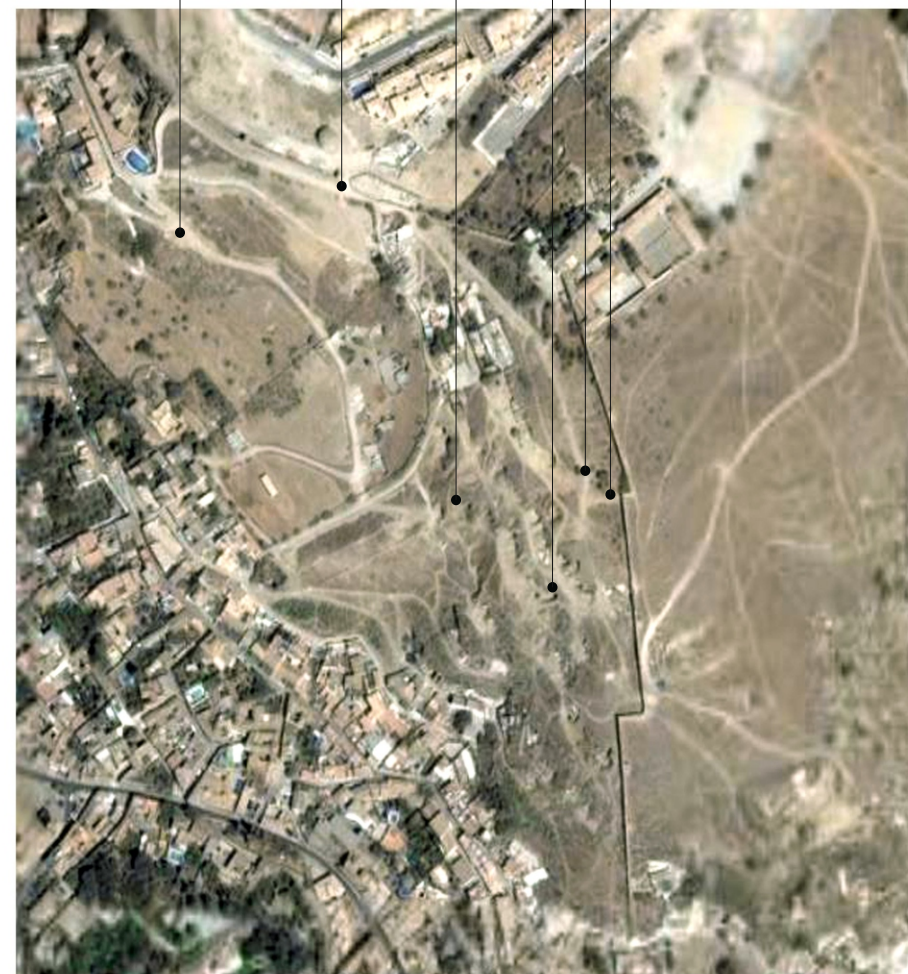
Fotografía por satélite, Google 2005

muralla desaparecida
 acceso rodado en el sector oeste
 acceso rodado en el sector norte
 principal acceso del tráfico rodado desde el Albaicín
 actuación de A. Jiménez Torrecillas
 acceso del tráfico rodado desde fuera de la muralla
 la urbanización del entorno no tiene en cuenta los cambios de escala que provoca
 las antiguas veredas que confluían en la brecha restaurada en los años 60 apenas son ya visibles
 muro del huerto de San Miguel demolido

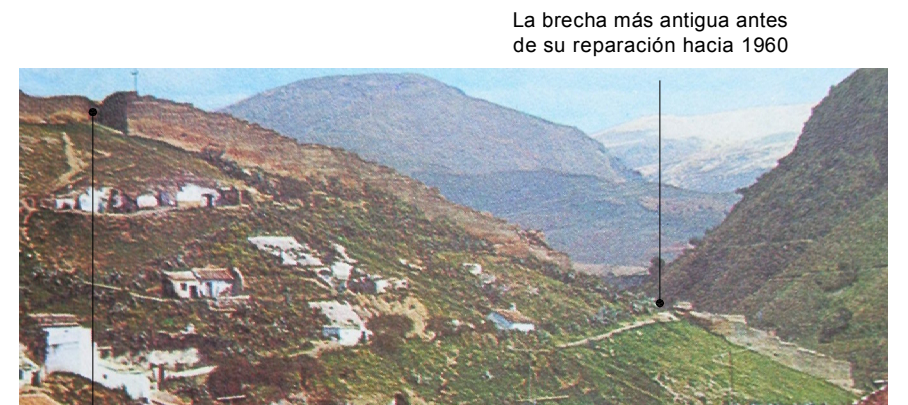
La brecha más antigua antes de su reparación hacia 1960

La brecha más antigua, visible ya en la Plataforma de Ambrosio de Vico, que fue reparada hacia 1960

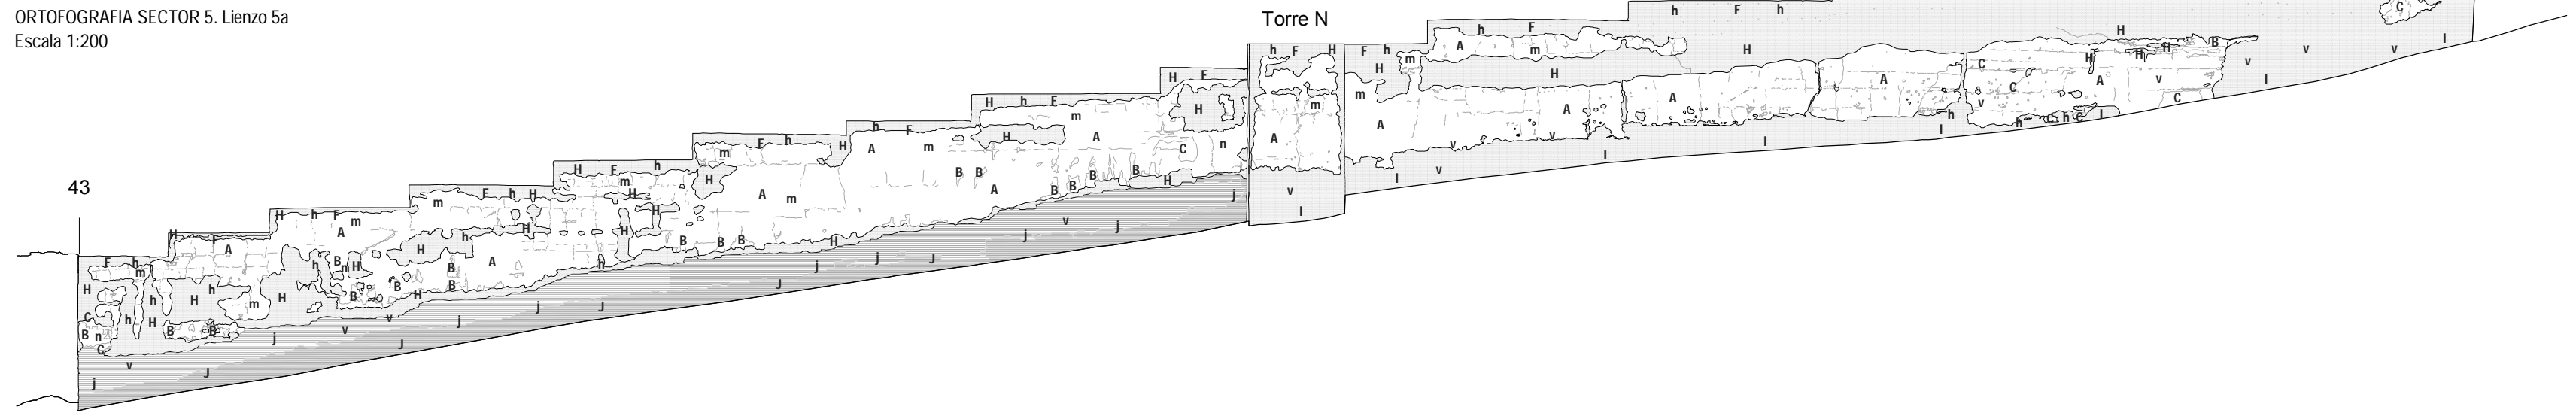
ESTADO DE CONSERVACION Y PATOLOGIAS. SECTOR 5. Lienzo 5a.
Escala 1:200

- m Costra con líquenes, musgos y suciedad generalizada
- n Costra con fisuraciones y material descohesionado
- o Costra con desplazados y material fracturado
- p Oquedades en mechinales en proceso de erosión
- q Agujas de madera con pudrición parcial
- r Raíces o vegetación parásita
- s Humedades de capilaridad
- t Humedades de escorrentía superficial
- u Restos de pintura o enjabelgados
- v Pintada o graffiti reciente
- y Graffiti histórico con deterioros parciales
- z Enteste sobre la muralla

- h Revestimiento de reparación en mal estado de conservación
- l Fábrica de hormigón con deterioros superficiales
- l Fábrica de ladrillo con deterioros parciales
- k Fábrica mixta con deterioros parciales
