LA MURALLA NAZARÍ DEL ALBAICÍN DE GRANADA

Conocimiento y restauración

TESIS DOCTORAL
Diciembre 2015

Doctorando: José Manuel López Osorio
Directores: Camilla Mileto y Fernando Vegas

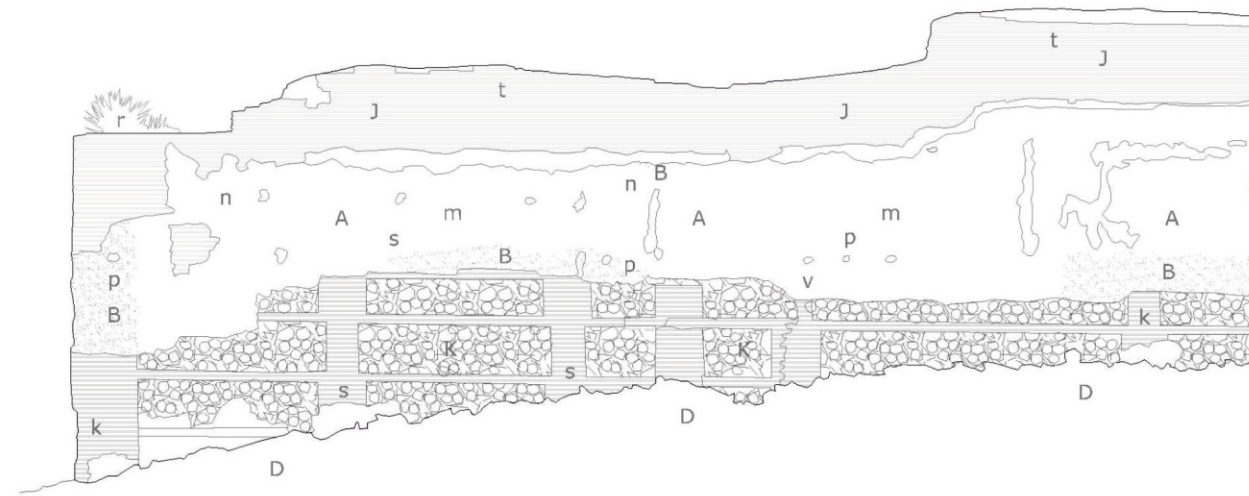
ESTADO DE CONSERVACIÓN Y PATOLOGÍAS

- m Costra con líquenes, musgos y suciedad generalizada
- n Costra con fisuraciones y material descohesionado
- o Costra con desplacados y material fracturado
- p Oquedades en mechinales en proceso de erosión
- q Agujas de madera con pudrición parcial
- r Raíces o vegetación parásita
- s Humedades de capilaridad
- t Humedades de escorrentía superficial
- u Restos de pintura o enjabelgados
- v Pintada o grafiti reciente
- y Graffiti histórico con deterioros parciales
- z Enteste sobre la muralla

- h Revestimiento de reparación en mal estado de conservación
- i Fábrica de hormigón con deterioros superficiales
- j Fábrica de ladrillo con deterioros parciales
- k Fábrica mixta con deterioros parciales
