電気通信事故検証 報告書
(令和4年8月25日発生した
西日本電信電話株式会社による重大事故)

令和 4 年 11 月
電気通信事故検証会議

1.1 重大事故の概要

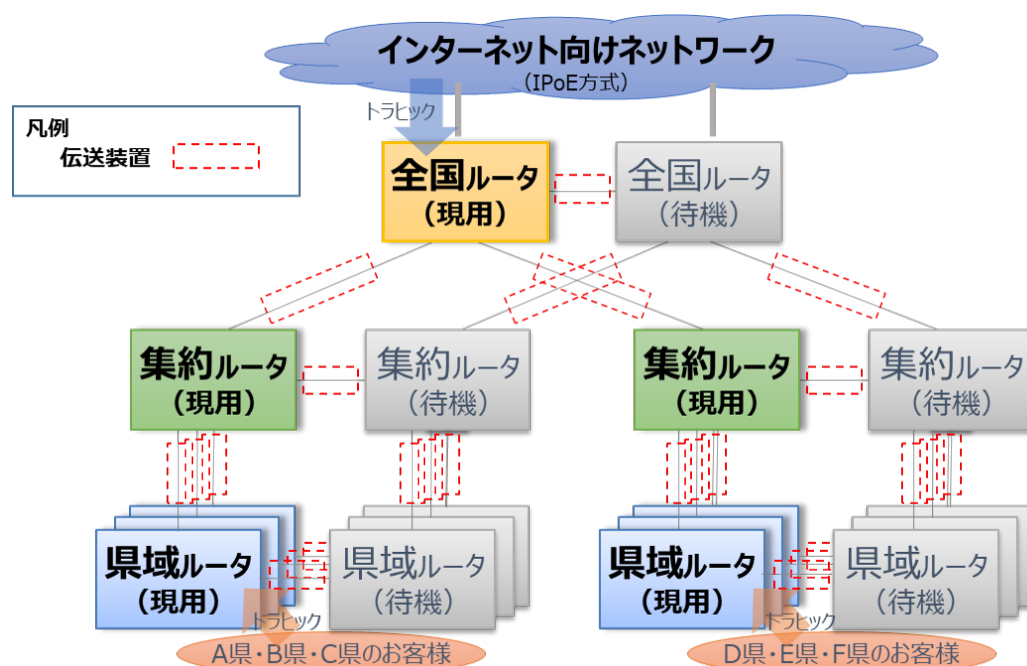
図 2-1 フレッツ光ネクスト等のネットワーク

NTT 西日本のフレッツ光ネクスト等を提供するネットワークは、県域、集約、全国で通信を束ねるルータによって構成されている。各ルータは全国のビルに分散設置されており、その間は伝送装置によって接続されている(図2-1参照)。階層ごとに現用系・待機系による冗長化がなされており、通常、トラヒックは“現用”ルータを流通している。
