UNIVERSITAT  
POLITÈCNICA  
DE VALÈNCIA

TRABAJO FINAL DE GRADO

# REHABILITACIÓN DE UNA VIVIENDA UNIFAMILIAR EN EL NÚCLEO HISTÓRICO TRADICIONAL DE BENIMACLET. LA CASA CHOCOLATERA

GRADO EN ARQUITECTURA TÉCNICA

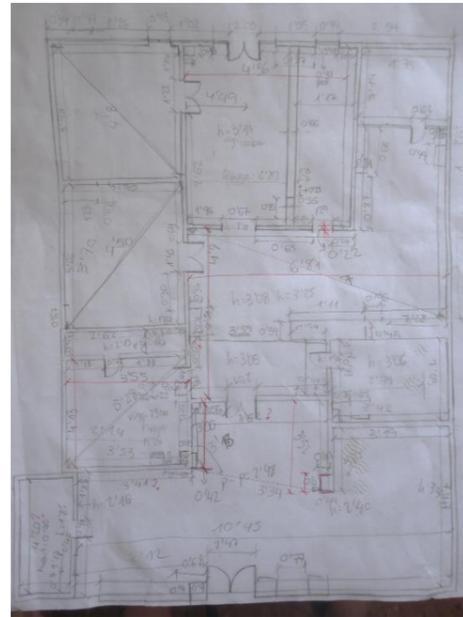
Ilustración 4. Croquis de la primera toma de contacto con la casa

Posteriormente a estos trabajos, procede la toma de datos in situ con un flexómetro y un distanciómetro láser, la elaboración de un croquis y la toma fotográfica del conjunto y de cada una de las partes. Para la realización de estos trabajos fue necesaria la ayuda de un compañero del taller.

El distanciómetro láser fue utilizado fundamentalmente para medir largas distancias y alturas, mientras que el flexómetro para pequeñas mediciones. A la vez que se medía se iba elaborando el croquis con las mediciones que posteriormente quedaría plasmado en los planos.

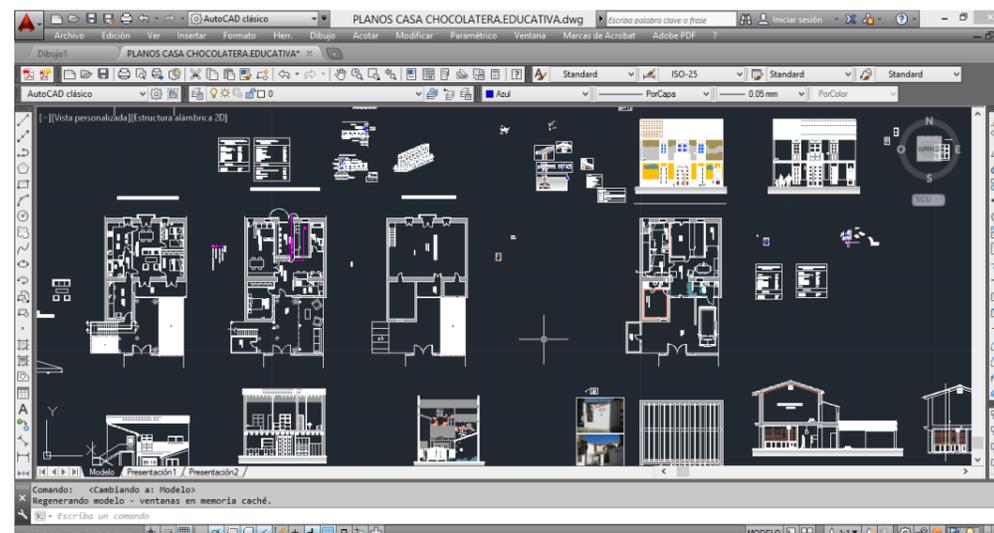
Ilustración 5. Planos elaborados con AutoCad.

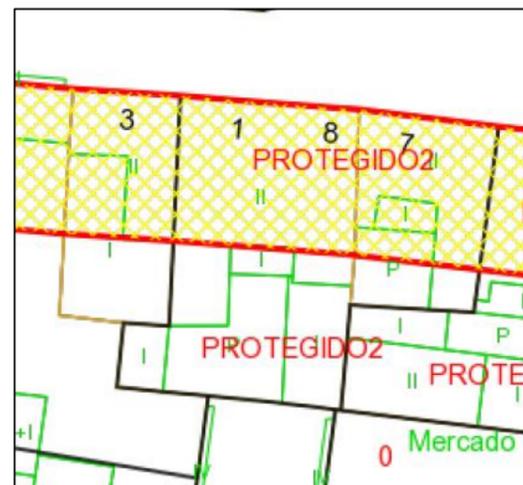
Ilustración 27. Grafado de las protecciones de las viviendas de la C/ Nuestra Señora de Asunción<sup>9</sup>

En la ficha urbanística se grafía las zonas afectadas por la protección 2, lo que demuestra que la protección de la propiedad solo afecta a la fachada noreste.

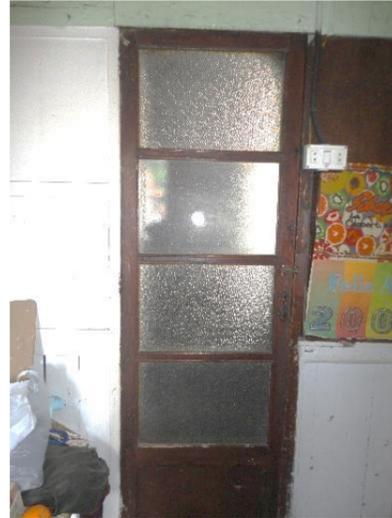
Ilustración 35. Puerta de paso residentes

El acceso desde la tienda al estar-comedor, se hace a través de una zona de paso sin puerta para los trabajadores que están detrás del mostrador y una puerta acristalada para los residentes de la vivienda. Al igual que el acceso desde la recepción hacia el salón, mediante otro arco más pequeño.

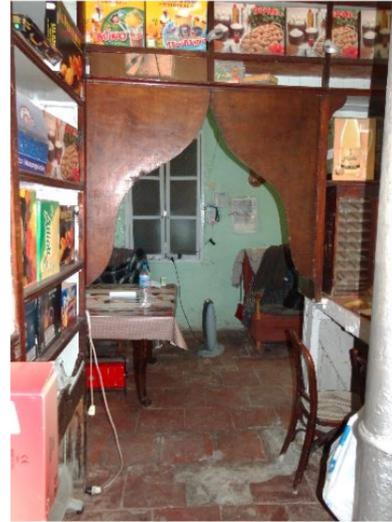
Ilustración 36. Zona de paso trabajadores

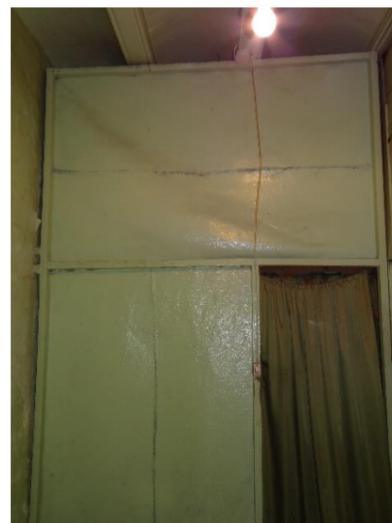
Ilustración 37. Sacos endurecidos con capas de pinturas anclados a soportes metálicos

El estar-comedor lo encontramos ubicado en una esquina de la casa, y detrás del mismo se halla el guardarropía, con una partición de sacos endurecidos a base de capas de yeso, que hicieron los mismos dueños. Por tanto, el guardarropía está detrás de la tienda.

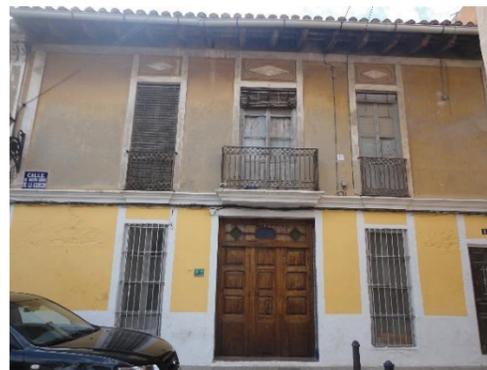
Ilustración 43. Fachada noreste/principal

Tal y como se puede observar, la planta baja tiene un tono de color distinto al de la planta primera, ya que ésta última no ha sido pintada recientemente. Se podría decir que la primera planta aún conserva el color conferido por los pigmentos minerales, los cuales han sufrido un desgaste debido a la acción del aire que continúa el proceso de oxidación del óxido del hierro.

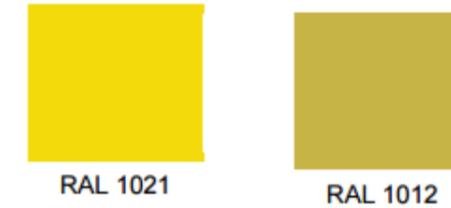
Aludiendo a la carta RAL, la cual establece un código para cada tipo de color, se establece un color RAL 1021 para la planta baja y RAL 1012 para la planta primera.

Ilustración 44. Colores de la carta RAL que pertenecen a la fachada principal

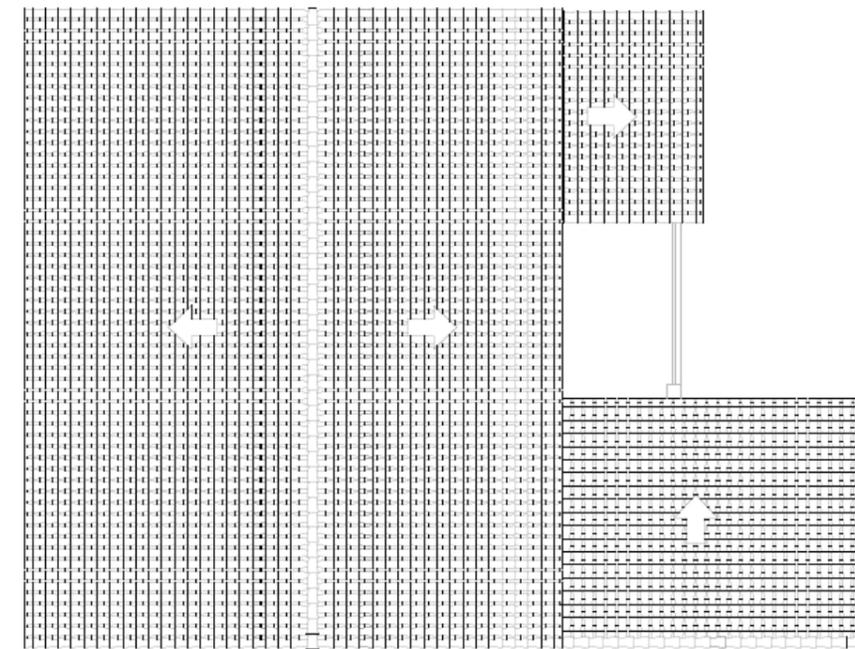
Relativo a las cubiertas de la vivienda, el edificio principal se compone de tres tejados, el que cubre al cubo principal es el más grande a dos aguas, con una altura de cumbrera aproximada de 9,3 metros. Los otros dos tejados anexos al edificio son a un agua con una altura de 6,43 y 7,23 metros aproximadamente. Todos los que son de teja árabe, tienen una pendiente del 35%.

Ilustración 45. Planta de cubiertas

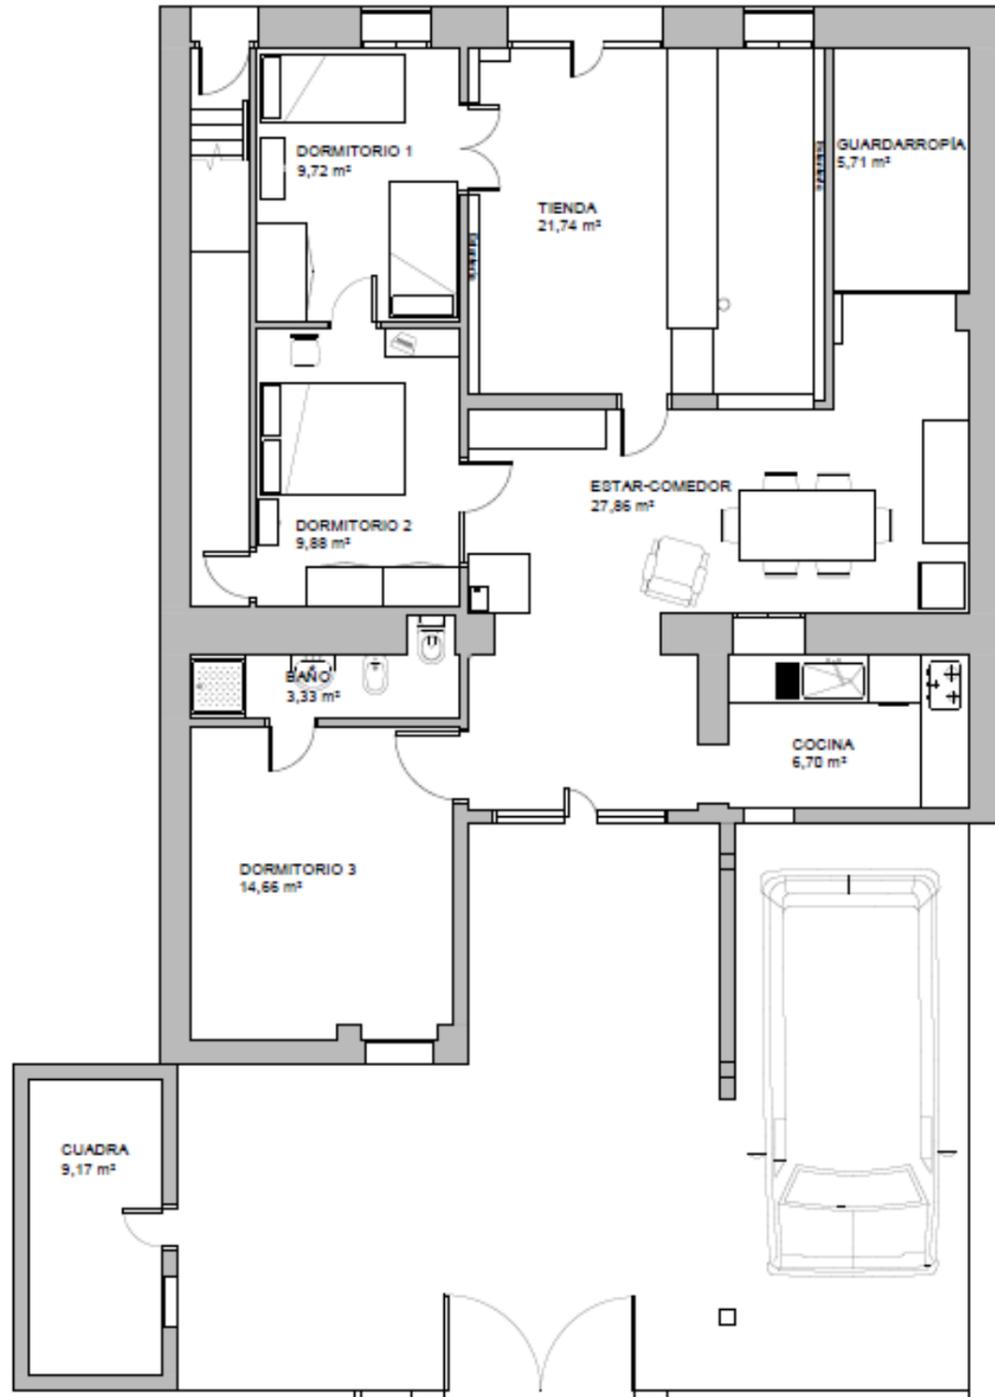
**SUPERFICIES ÚTILES Y CONSTRUIDAS DEL ESTADO ACTUAL. PLANTA BAJA**

Ilustración 46. Superficies planta baja del estado actual

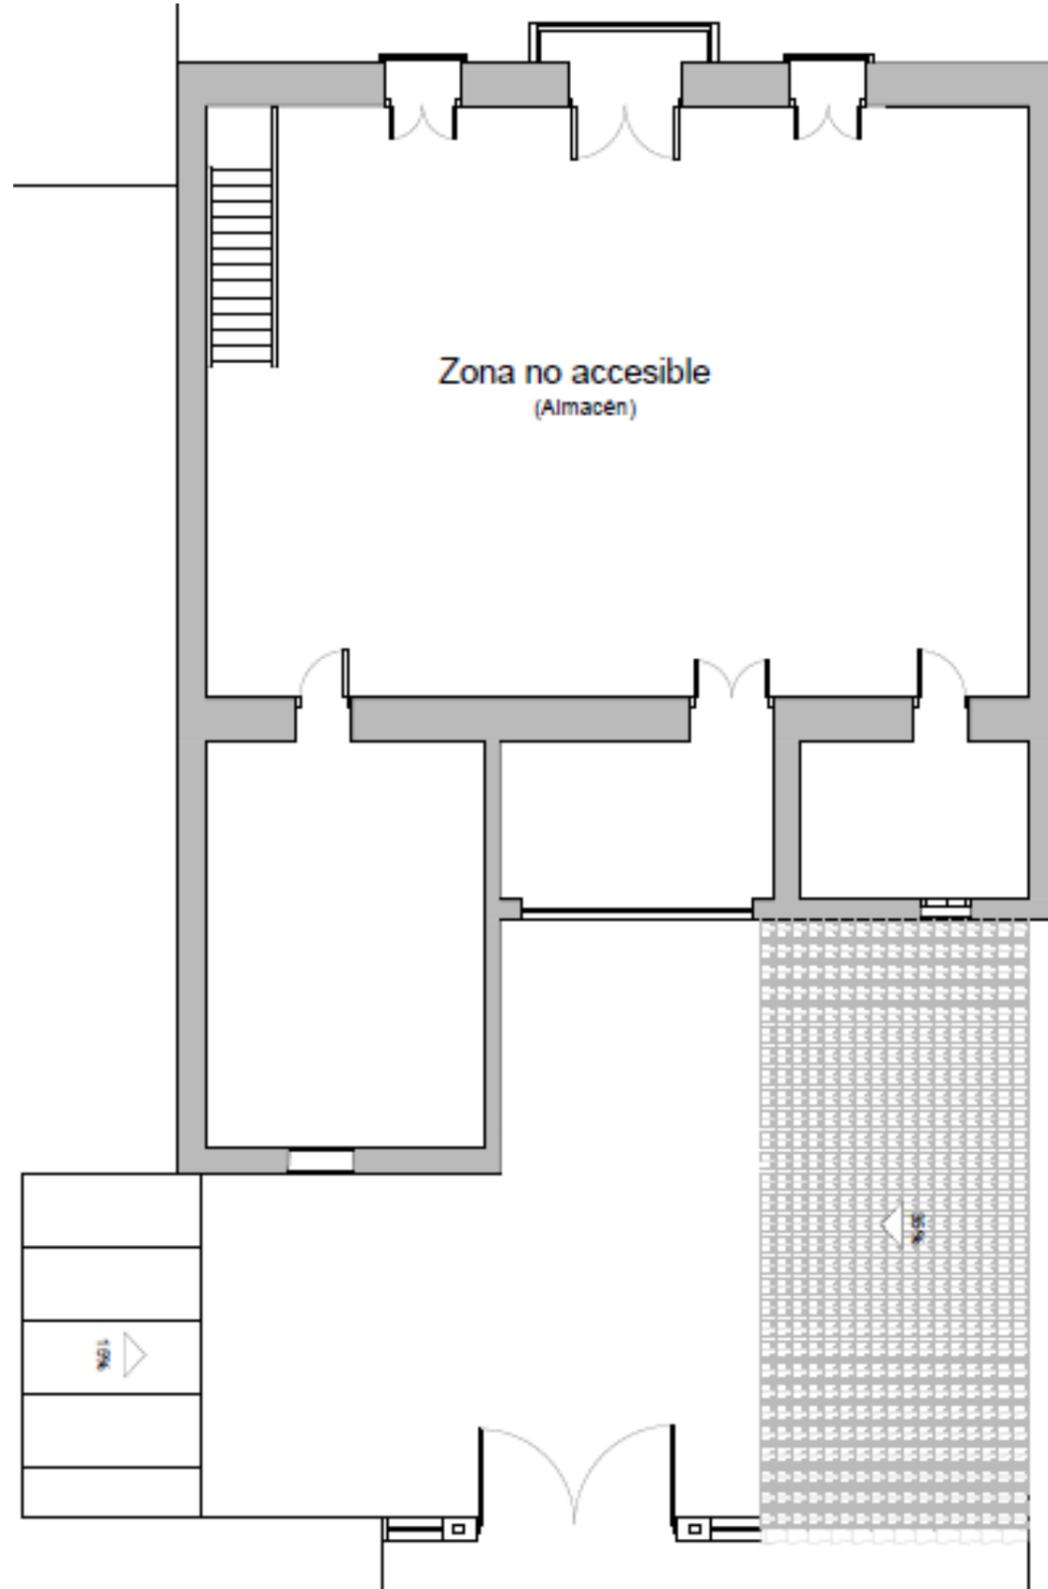
**SUPERFICIES ÚTILES Y CONSTRUIDAS DEL ESTADO ACTUAL. PLANTA PRIMERA**

Ilustración 47. Superficie planta primera del estado actual

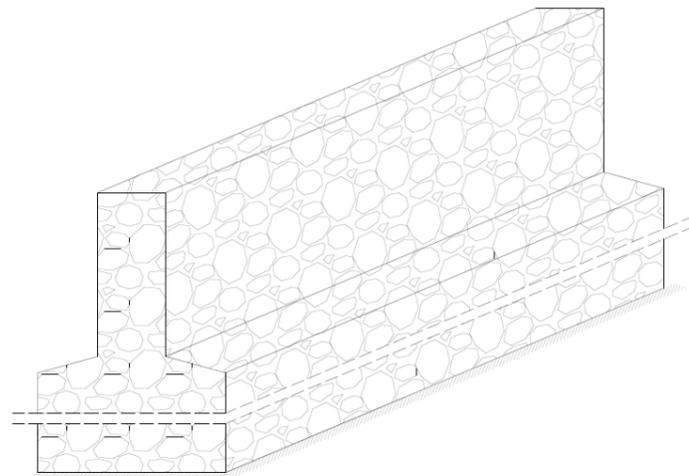
La hipótesis se caracterizaría por ser una cimentación no muy profunda, simplemente apoyada en sustratos resistentes y que se presentan en forma de zapata corrida. Dicha zapata se supone una prolongación de los muros de carga del edificio.

La composición de las zapatas se presupone que está formada por mampuestos trabados entre sí y recibidos con mortero de cal, formando un hormigón ciclópeo.

Ilustración 48. Esquema cimentación de la que se desconoce su profundidad

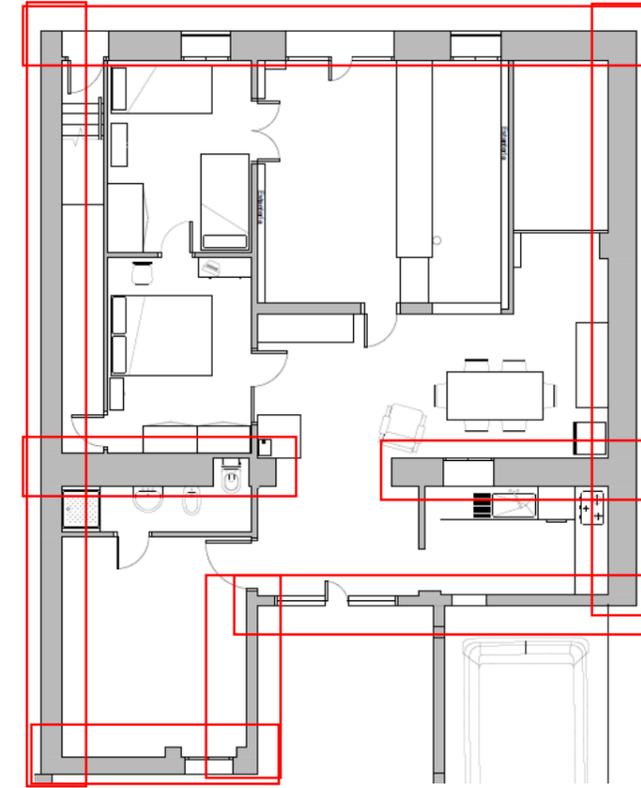
La constituyen los muros y pilares. Por un lado, los muros portantes son los marcados en el siguiente esquema:

Ilustración 49. Esquema estado actual de planta baja

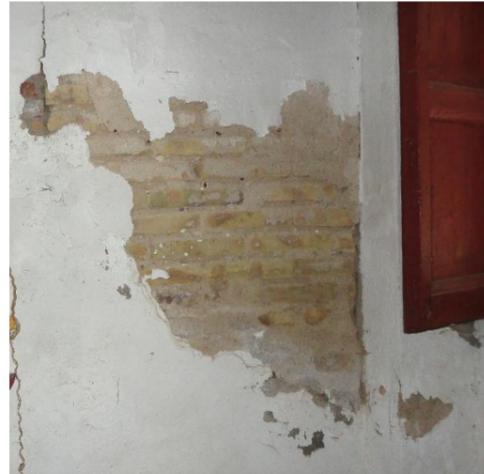
Las hiladas de ladrillo son visibles en los paramentos afectados por humedades, ya que ha destruido parte del revestimiento, quedando el muro al descubierto.

Ilustración 50. Paramento interno afectado por humedades

Como se puede observar en la fotografía, los muros portantes están formados por hiladas de ladrillo macizo.

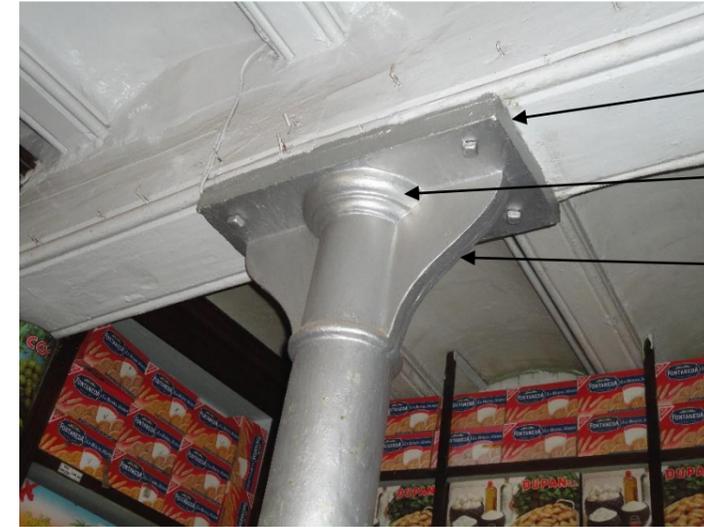
Ilustración 51. Pilar de fundición

Como se puede observar en la fotografía, la viga se ancla a través de tornillos al pilar.

Los rigidizadores reparten el peso transmitido por el ábaco y el equino al pilar, evitando posibles deformaciones por la carga transmitida. El equino aumenta la sección del pilar y transmite las cargas al mismo pilar y a los rigidizadores y, por último, el ábaco es el elemento que recibe la carga directa de la viga y que va atornillado a la misma.

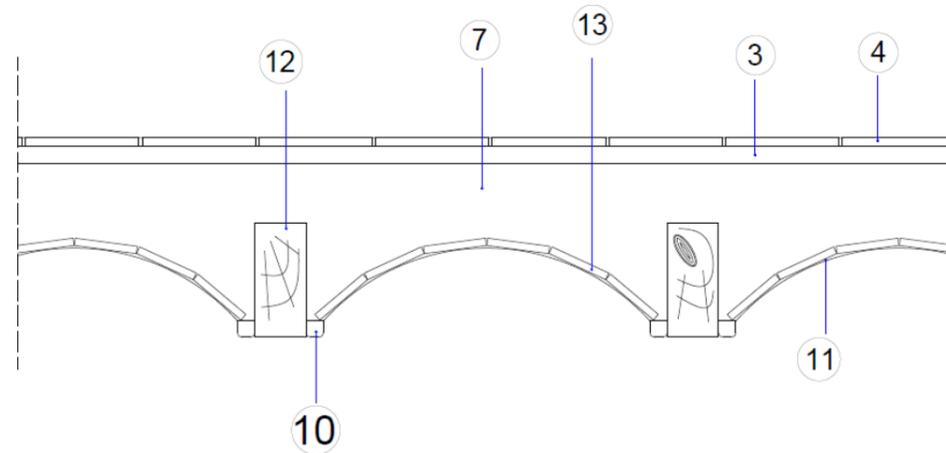
Está constituida por un forjado de viguetas de madera y revoltones de ladrillo. Los ladrillos van apoyados en unos pequeños listones clavados lateralmente en las viguetas. Posteriormente el relleno configura la planeidad del suelo y la prepara para colocar el pavimento encima.

Se presupone un canto de 35 cm aproximadamente.

Ilustración 52. Detalle constructivo del forjado

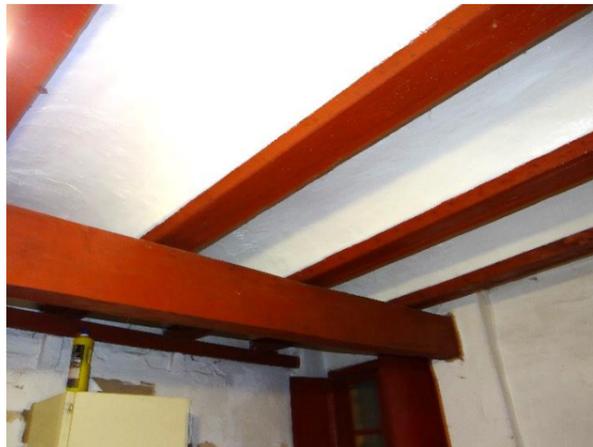
Las viguetas van apoyadas en vigas o muros estructurales, de este modo se consigue que el peso del forjado se reparta más uniformemente, discurriendo por cada vigueta, hasta descargar sobre una viga estructural la cual se encuentra empotrada en los muros, o descargar directamente sobre el muro.

Ilustración 53. Forjado de viguetas y revoltón

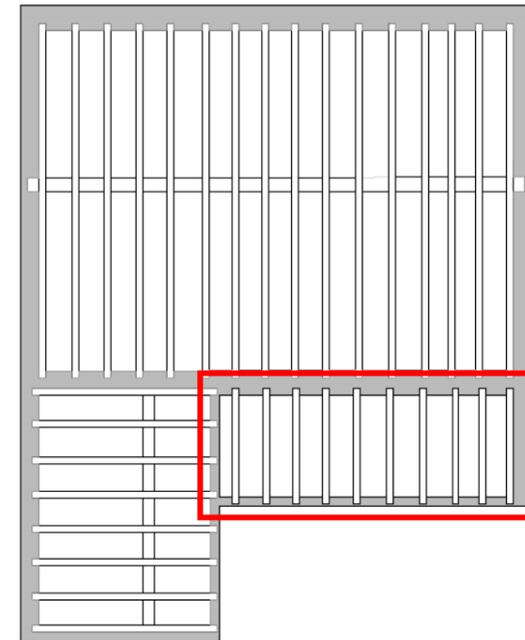
Se adjunta un plano de estructura en el que se aprecian los cambios de dirección del forjado. En la zona señalada se halla una zona de forjado rehabilitado donde se ha dejado oculto, dejando el acabado liso.

Ilustración 54. Plano de estructura planta baja

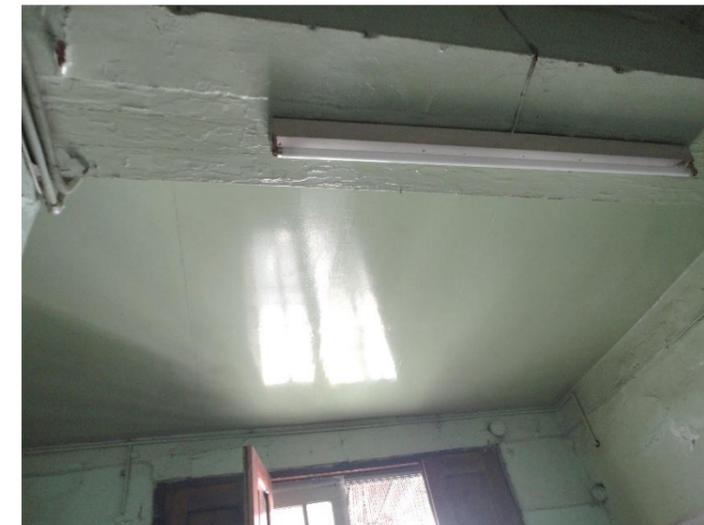
Se incluye la foto del acabado del forjado rehabilitado.

Ilustración 55. Zona estar-comedor

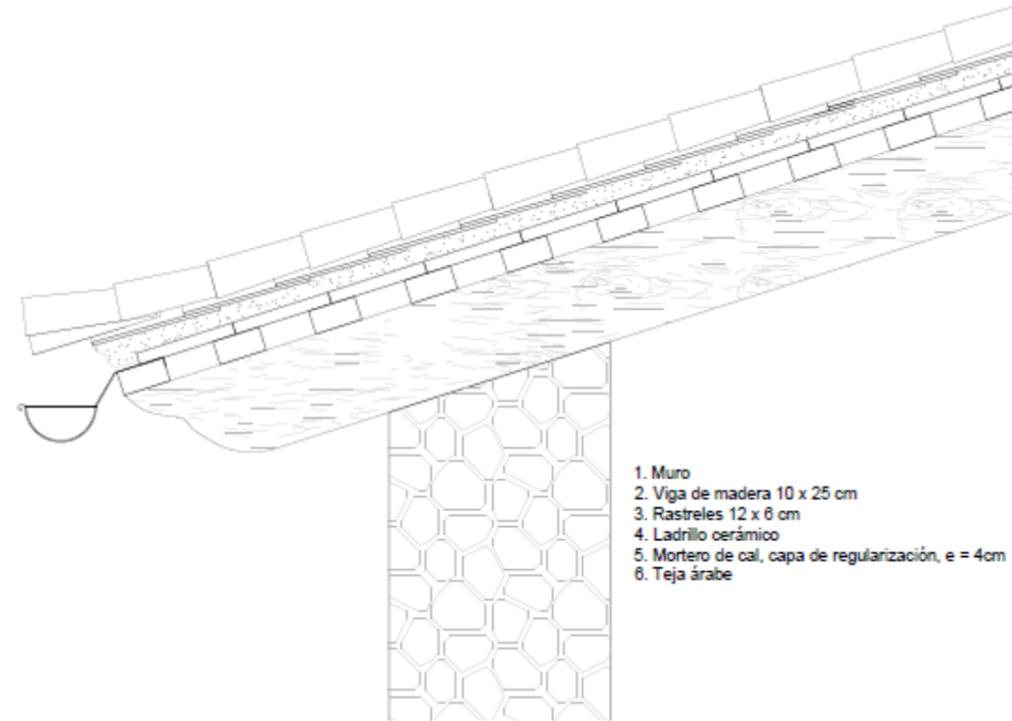
La constituyen las cubiertas inclinadas a dos aguas y a un agua. Está formada por vigas de 10 x 25 cm aproximadamente, apoyadas en el muro y en la viga central, sobre las que apoyan rastreles de 12 x 6 cm aproximadamente. La planeidad de la cubierta la confieren los ladrillos que van encima de los rastreles, apoyándose a sus extremos y, por último, las tejas son recibidas con mortero de cal sobre los ladrillos cerámicos.

Ilustración 56. Detalle alero cubierta

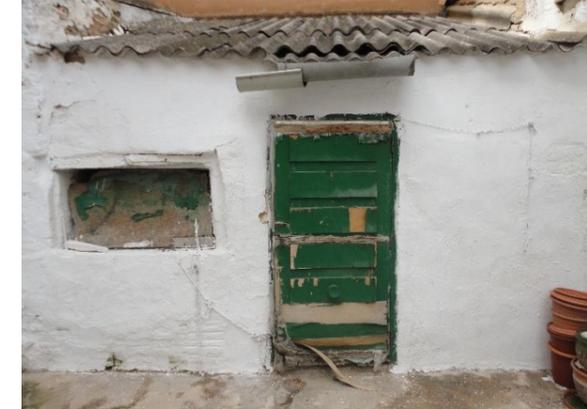
La cubierta de la cuadra, la constituye un tejado de placas de 1,50 x 0,92 m de fibrocemento a un agua. No se ha podido acceder a la cuadra, por lo que se supone que estarán apoyadas en viguetas en dirección perpendicular a las placas de fibrocemento.

Ilustración 57. Cuadra en desuso

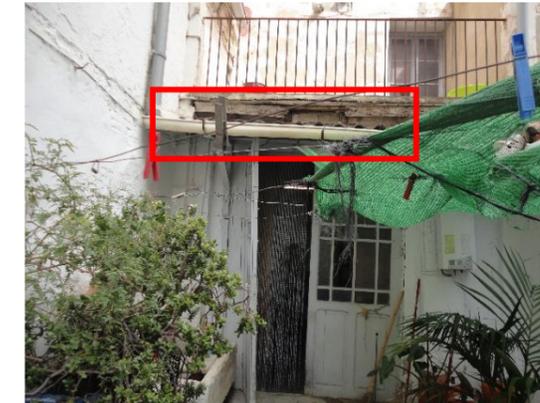
También existe otra zona provista de placa de fibrocemento cuya función es la de evacuar el agua que cae desde el balcón de la primera planta. Se señala en el rectángulo rojo.

Ilustración 58. Alzado posterior de la vivienda

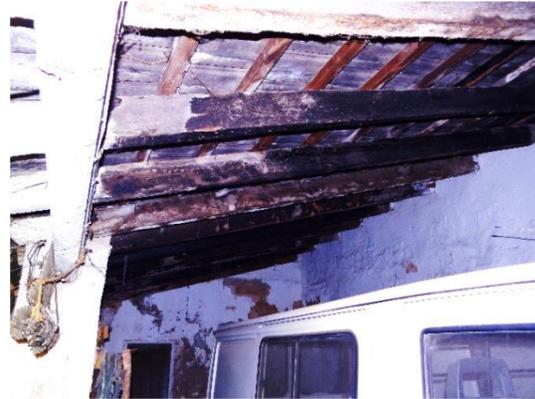
En la zona de la cochera se puede observar que la técnica de construcción del tejado es la misma que la de la vivienda, con la única diferencia del tipo de teja empleada, tejas mixtas en este caso. Sin embargo, se coloca una hilada de tejas curvas en el alero lateral para una evacuación adecuada.

Ilustración 59. Cubierta cochera vista interior

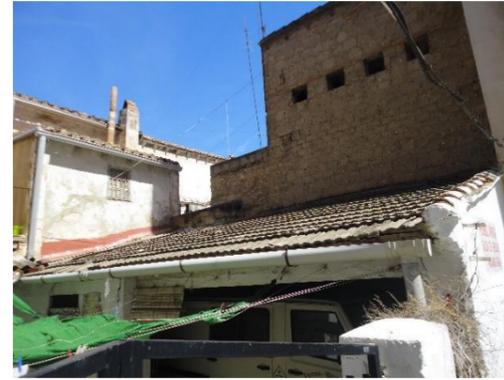
Ilustración 60. Cubierta cochera vista exterior

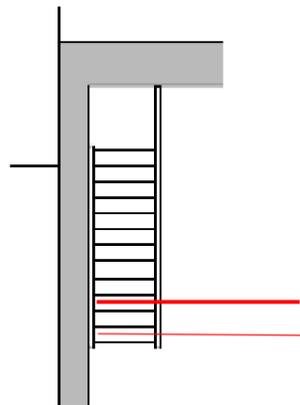
Ante la imposibilidad de acceder al primer piso de la vivienda, no se ha podido acceder al estudio de la escalera, por lo que se han supuesto las dimensiones de la huella y la contrahuella. De acuerdo con el plano de estructura se ha realizado el desembarco de la escalera encima de una de las vigas principales que recorre la vivienda.

Ilustración 61. Esquema escalera tipología “Escaleta”

Las líneas rojas definen la viga sobre la que apoya la escalera.

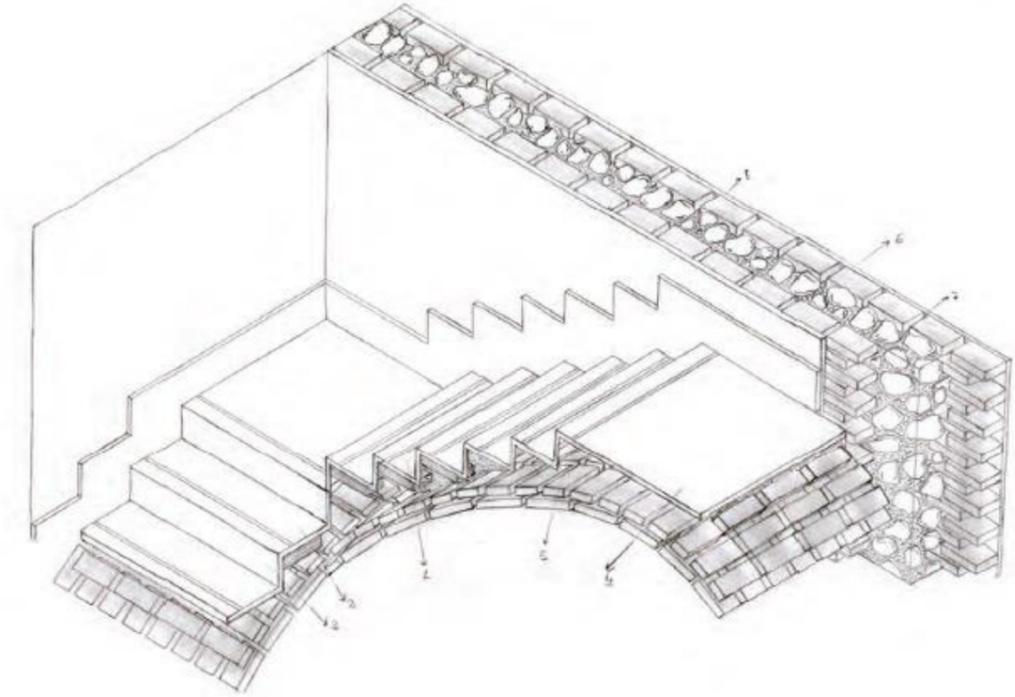
Ilustración 62. Hipótesis de la escalera existente<sup>13</sup>

Se establece la siguiente hipótesis de la construcción de la escalera de acuerdo con las técnicas constructivas definidas por la época, los materiales utilizados y los parámetros del peldañeado.

Se trata de una escalera tabicada con bóvedas arqueadas de rasilla independientes, una encima de la otra, formando tres rosas. La primera hilada se toma con yeso y las posteriores con mortero de cal o cemento.

Apoyan en una zona macizada en su parte inferior y en su parte superior queda apoyada sobre una viga, que podría ser la viga que se ha comentado previamente.

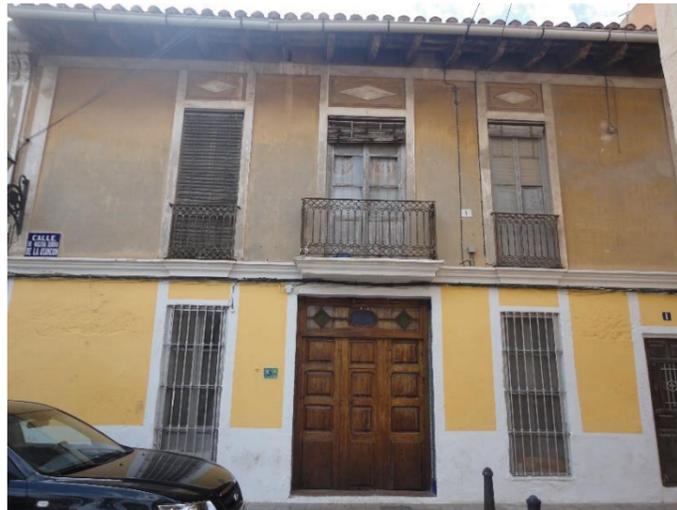
Como aspecto destacable, el alero presenta un vuelo elevado, aproximadamente de 40 cm. Si se observan las características constructivas de los edificios adyacentes de la zona, se observa como no se trata de un aspecto característico de este tipo de construcciones y, por tanto, se puede suponer que se trataba de dar una mayor protección a la fachada frente los agentes atmosféricos.

Ilustración 63. Fachada noreste

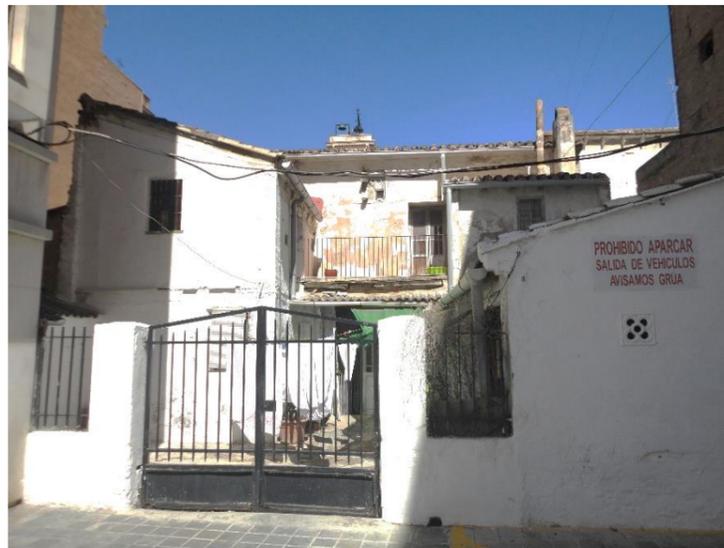
Ilustración 64. Fachada suroeste

Constituyen la envolvente del edificio y son muros portantes, tal y como se ha descrito antes. Se puede observar un mejor mantenimiento de la fachada noreste, tras haber sido pintada para disimular los desperfectos causados por las humedades que afectan al edificio.

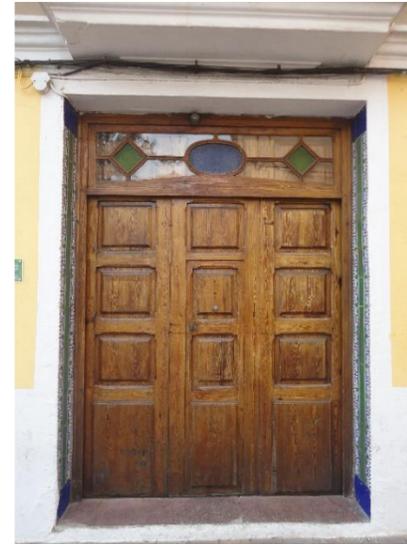
La carpintería exterior es de madera, se caracteriza por ser de grandes dimensiones tanto en ventanas como en puertas. Se conserva la tipología de ventana en las dos plantas para la fachada noreste y la puerta principal en las dos entradas de la vivienda en planta baja, una en la fachada noreste y otra en la fachada suroeste.

Ilustración 66. Puerta de entrada principal alzado anterior

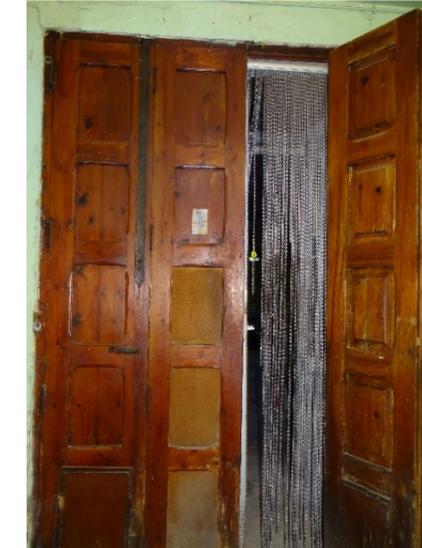
Ilustración 67. Puerta de entrada principal alzado posterior

Sin embargo, la puerta de la fachada posterior no se contempla desde su alzado por tener otra puerta de cierre a escasos centímetros de ésta que la cubre casi en su totalidad. Únicamente se puede contemplar desde el interior de la casa.

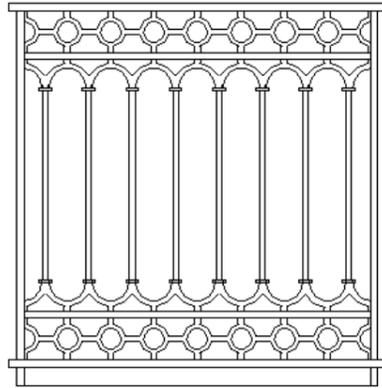
Las barandillas con más encanto son las ubicadas en la fachada principal.

Ilustración 68. Detalle barandilla de las ventanas en fachada principal

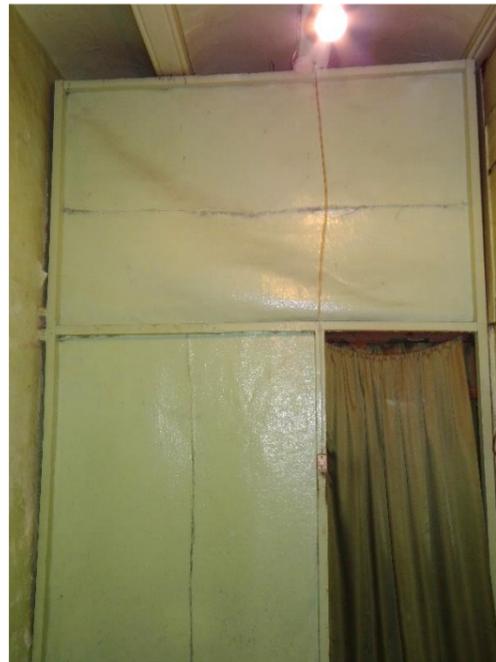
Por otro lado, existe una partición hecha con sacos de madera, los cuales se revisten de capas de yeso y pintura y van anclados a perfiles metálicos, los cuales han sido pintados en verde. El hueco de paso se ha cubierto con una tela a modo de cortina.

Ilustración 69. Puerta de acceso al guardarropía

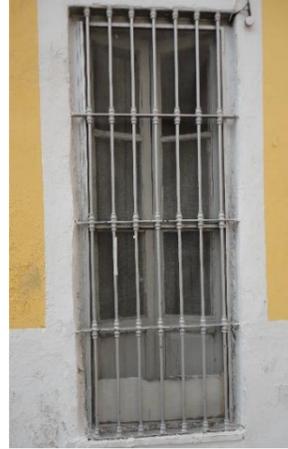
Ilustración 70. Ventana planta baja de la fachada principal

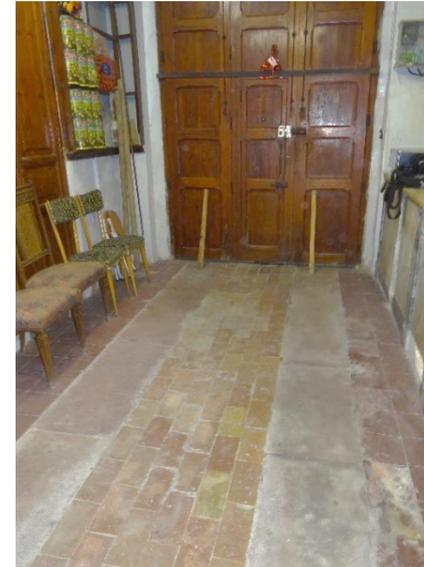
La casa tiene cuatro principales clases de pavimentos, unas baldosas pétreas de grandes dimensiones que recorren toda la casa a modo de guías para las ruedas de los carros, el resto de baldosas son cerámicas con distintas dimensiones.

Ilustración 94. Pavimento de losas de piedra visto desde la tienda distribuidor

Las losas pétreas tienen unas dimensiones de 33,4x34 cm.

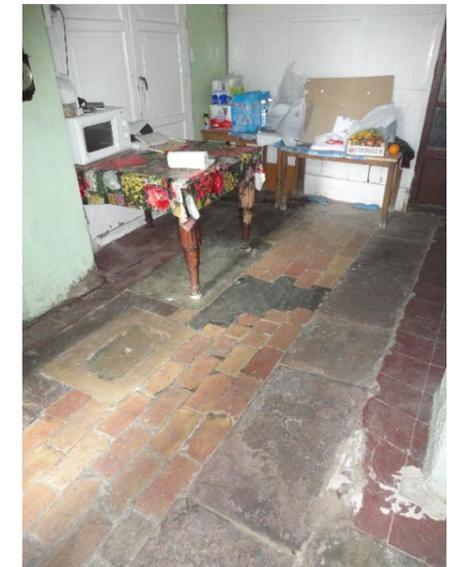
Ilustración 95. Pavimento de losas de piedra para carros visto desde el distribuidor

Las baldosas cerámicas que se encuentran en medio de las dos guías para las ruedas de los carros, tienen unas dimensiones de 25,5x12,5 cm.

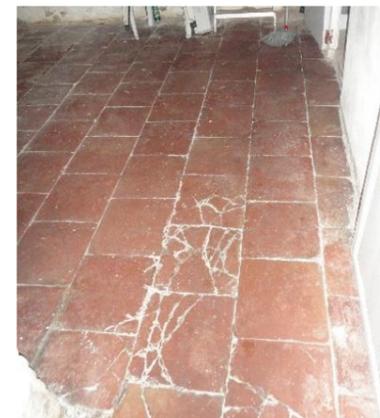
El resto de la casa, está cubierto por pavimento cerámico de 20x20 cm, exceptuando la cocina, que la forma de sus baldosas es hexagonal.

Ilustración 96. Pavimento cerámico de 20x20 cm

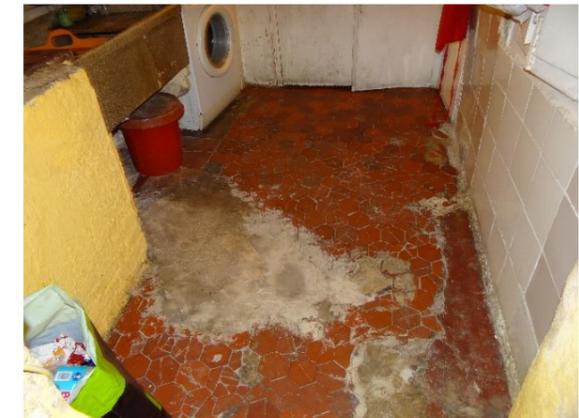
Ilustración 97. Pavimento cocina forma hexagonal

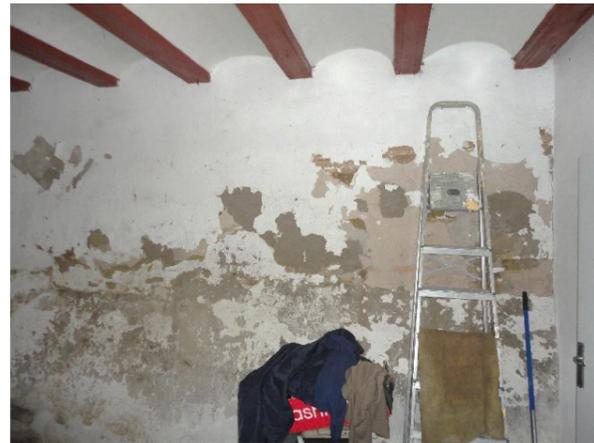
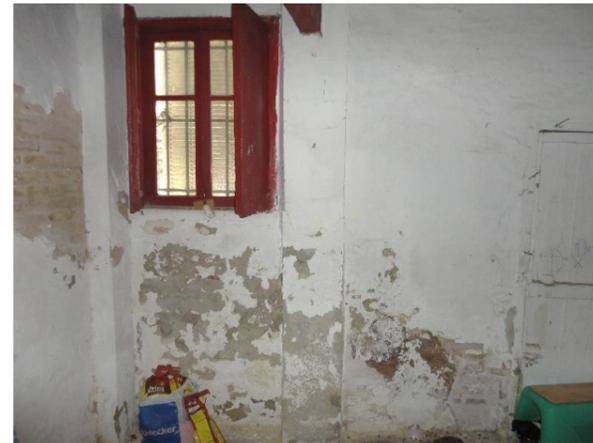
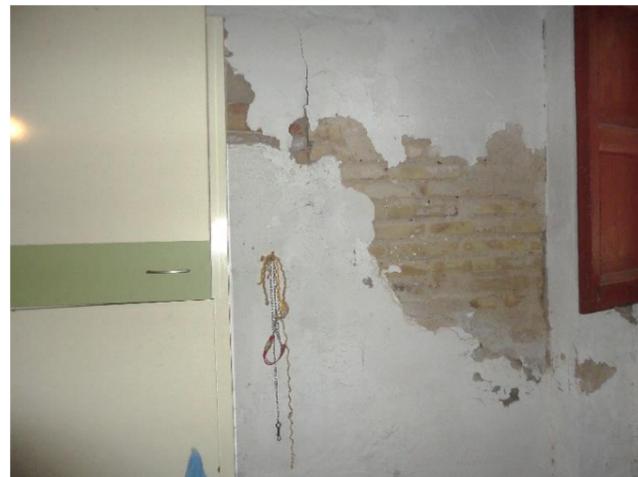
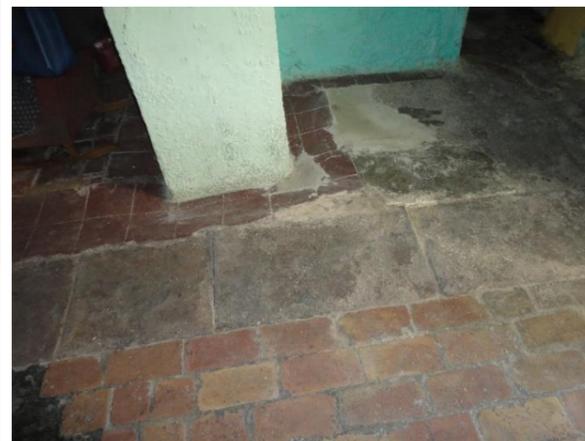
La habitación afectada se encuentra en la parte posterior de la casa. Es el tercer dormitorio que actualmente se encuentra vacío.

Ilustración 99. Humedades en dormitorio 3 (1)

Ilustración 100. Humedades en dormitorio 3 (2)

Ilustración 101. Humedades en dormitorio 3 (3)

Ilustración 102. Humedades en dormitorio 3 (4)

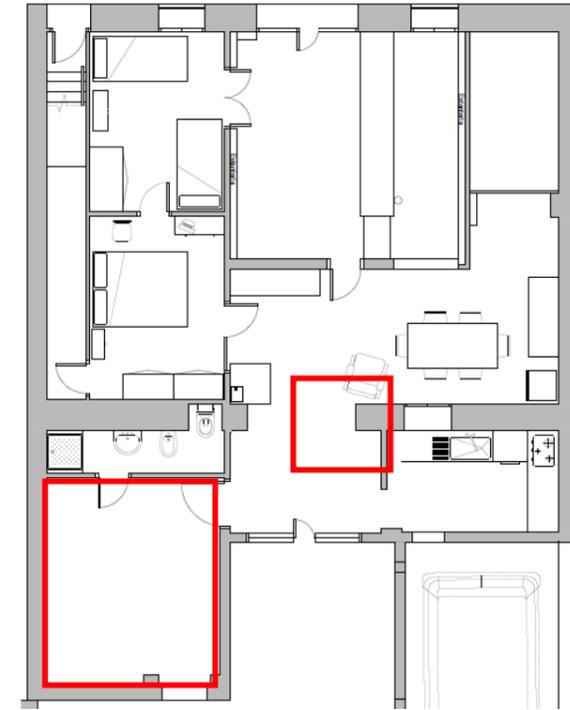
Ilustración 103. Esquema ubicación humedades

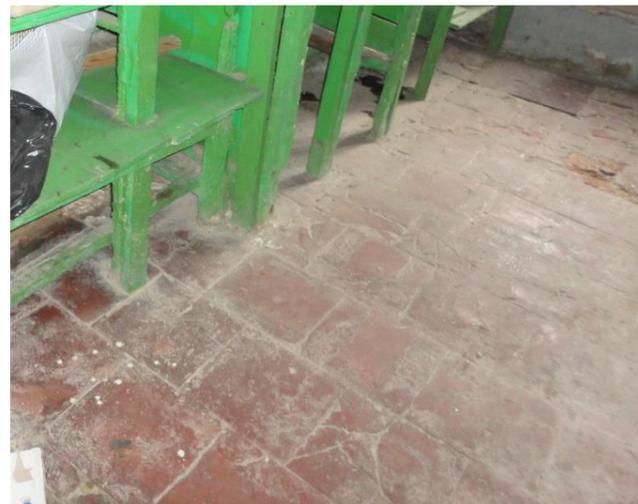
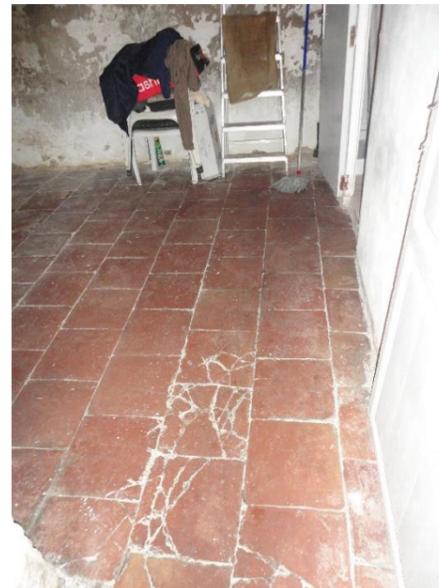
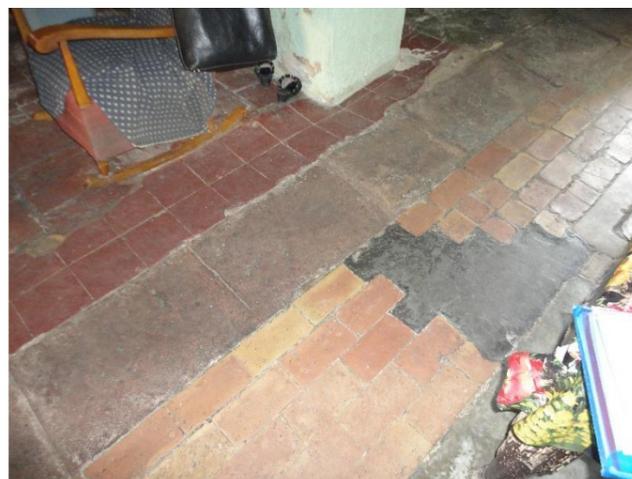
Se halla repartida en diversas zonas de la casa, donde el tránsito de personas ha sido importante. Sin embargo, la zona de la tienda, detrás del mostrador es donde más se hace notoria esta lesión.

Ilustración 104. Pavimento dañado zona tienda

Ilustración 105. Pavimento dañado dormitorio 3

Ilustración 106. Inexistencia de pavimento

Se observa un hundimiento en ciertas zonas del pavimento de la casa, con la consiguiente rotura de las piezas.

Se observan roturas de piezas del pavimento por zonas en la planta baja. Para intervenir en ellas, será necesario restituir la pieza de pavimento cerámico con su correspondiente mortero de agarre.

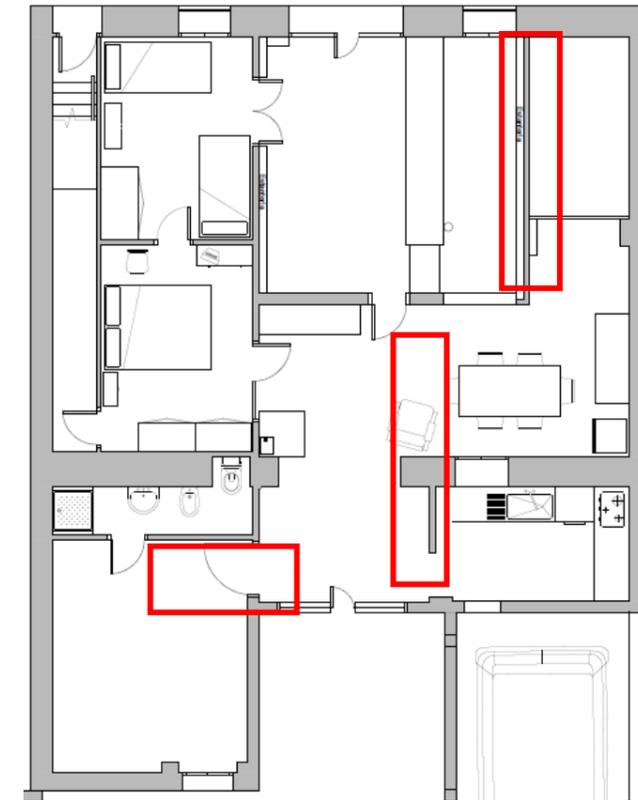
Ilustración 107. Esquema ubicación pavimento dañado

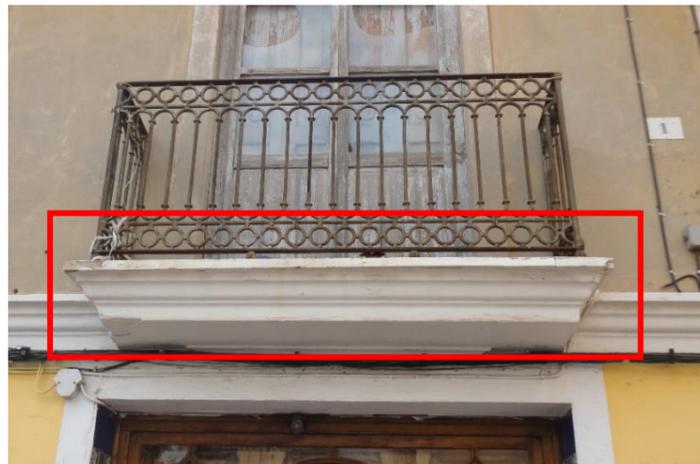
Ilustración 108. Voladizo afectado por escorrentía

La barandilla se encuentra visiblemente afectada por la corrosión.

La oxidación de la barandilla se debe a la acción del viento y la lluvia. Dicha corrosión es arrastrada por el agua en días lluviosos, creando las manchas marrones en el forjado de voladizo (escorrentías).

El desconchado de la pintura o los desprendimientos de parte del forjado son producidos por la presencia de humedad, con el consiguiente aumento de volumen lo que genera grietas y desprendimientos.

Sustitución de las barandillas afectadas por corrosión y reposición de la misma por otra con una protección anticorrosión.

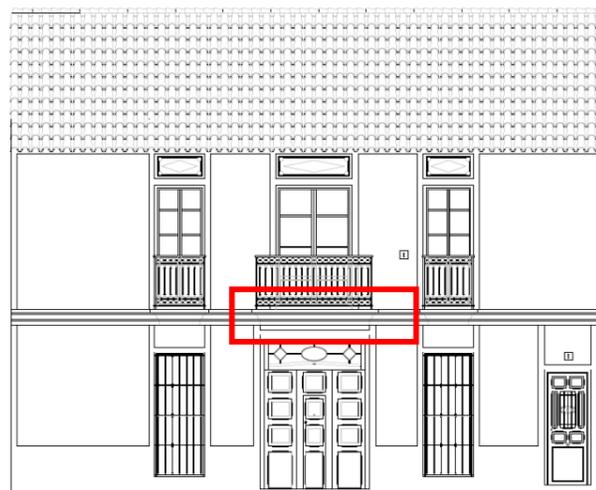
Ilustración 109. Esquema voladizo afectado por escorrentía.

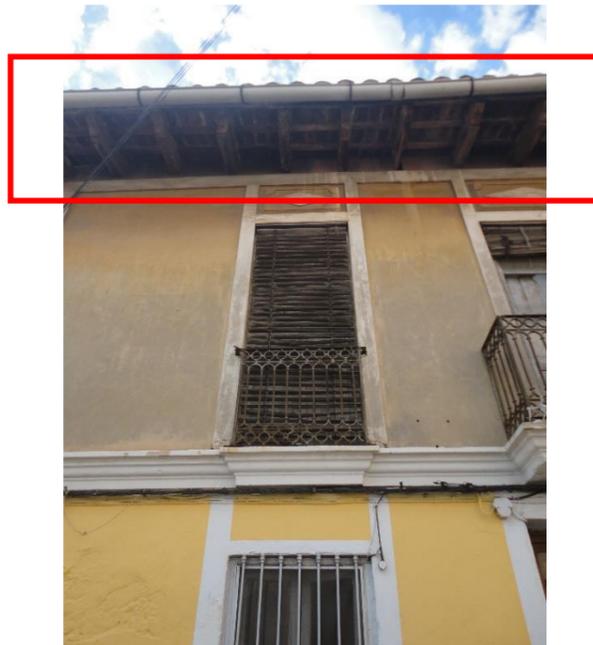
La lesión es visible desde el alero de la fachada noreste, se presupone que afecta a toda la viga, dado que la planta superior ha sido inaccesible para su estudio.

Ilustración 110. Lesión en las vigas de cubierta por desecación de la madera

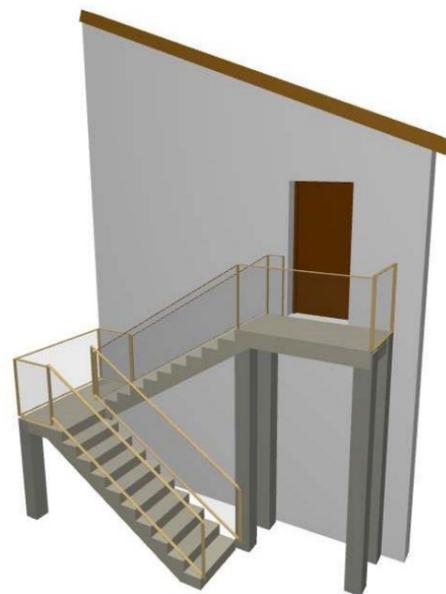
Ilustración 112. Simulación escalera propuesta 1

Se construirán pilares de hormigón armado de soporte, previamente encofrados con placas metálicas, en la escalera posterior, con un armado principal de 4Ø12 y un armado secundario de Ø8 con separación cada 20 cm. Así mismo, la losa de la escalera se armará en sentido longitudinal con Ø12 con separación cada 15 cm y en sentido transversal con Ø12 con separación 20 cm. El peldaño en su dirección principal con Ø12 con separación cada 15 cm y en su dirección secundaria Ø12 con separación cada 20 cm.

La escalera se compone de 20 escalones con una huella de 29 cm y una contrahuella de 18,25 cm. El hormigón utilizado tanto en la losa de la escalera como en el peldaño es el HA-25/B/20, para los pilares será HA-25/P/20.

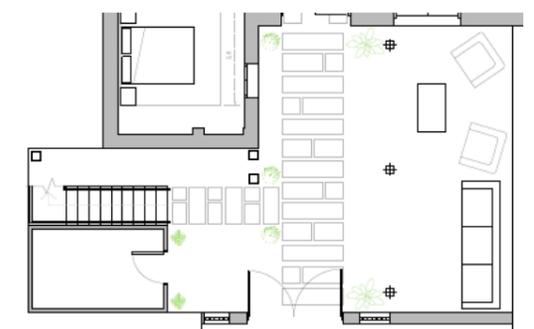
Ilustración 115. Patio posterior estado reformado

La cocina se amplía desplazando el muro que delimitaba su extensión, también se abre el muro longitudinalmente para conectarlo con una zona de mesa donde comer, que está a la misma altura que la encimera y el acabado hace que sea una superficie continua desde la encimera hasta la mesa.

Por otro lado, la antigua cochera se convierte en una zona de descanso con sillones y mesas donde poder relajarse.

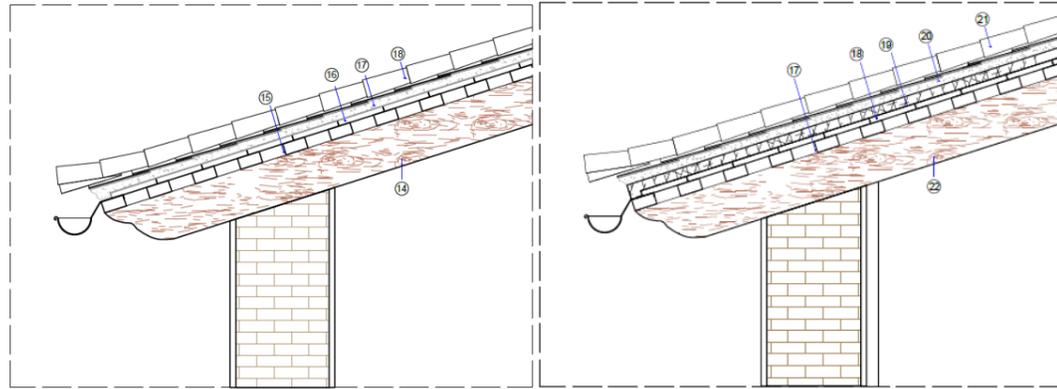
Se realizará una modificación de su composición, dotándola de aislamiento térmico de fibra de vidrio de 4 cm de espesor y sustituyendo las posibles tejas que pudieran verse en mal estado.

Ilustración 116. Detalle alero estado actual

Ilustración 117. Detalle alero estado propuesto

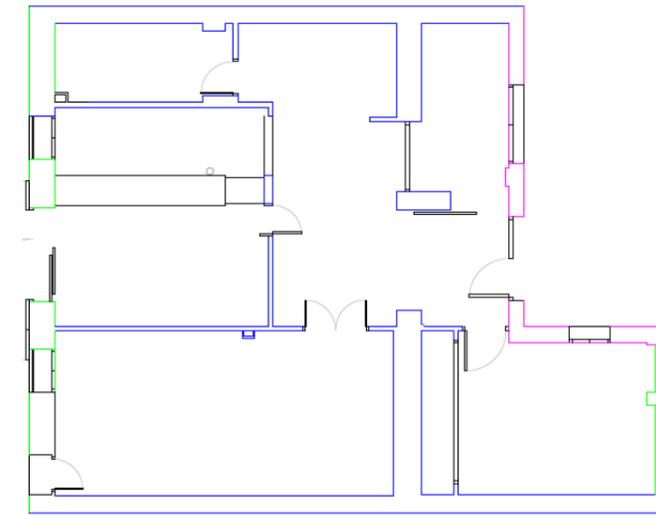
Los muros de la cocina, dormitorio y el distribuidor con el patio trasero han tenido que ser engrosados 13 cm hacia el interior de la vivienda, dotándolos de una hoja de ladrillo con cámara de aire y con un alicatado, cuya cámara de aire permitirá la ventilación del forjado sanitario.

Ilustración 118. Esquema tipos de muros en planta baja

Los muros en verde estarán realizados con trasdosado de yeso, los cuales dejan una cámara de ventilación en su interior que permite la aireación del forjado y de la cara interior del muro con el aire exterior, a través de un conducto de ventilación que conecta con una arqueta a pie de calle.
