UNIVERSITAT  
POLITÈCNICA  
DE VALÈNCIA

TRABAJO FINAL DE GRADO

# REHABILITACIÓN DE UNA VIVIENDA UNIFAMILIAR EN EL NÚCLEO HISTÓRICO TRADICIONAL DE BENIMACLET. LA CASA CHOCOLATERA

GRADO EN ARQUITECTURA TÉCNICA

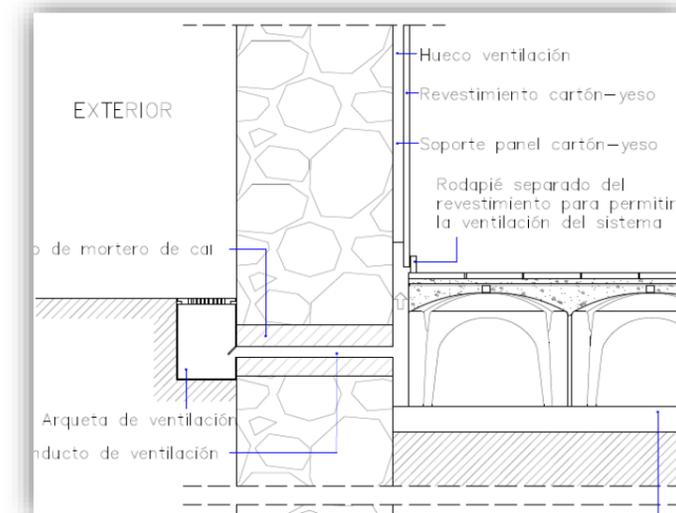
La ejecución de este sistema requiere que la cota de superficie se rebaje 47 cm, de tal modo que la cota final con el sistema acabado quedará 9 cm por encima de la cota de pavimento previa y a su vez, quedará enrasada con el escalón de la entrada de la vivienda.

Relativo al forjado de planta primera, se ejecutará un refuerzo con una capa de compresión y un mallazo, sobre el que irá colocado el pavimento con mortero cola.

Ilustración 119. Sistema "caviti" en fachadas

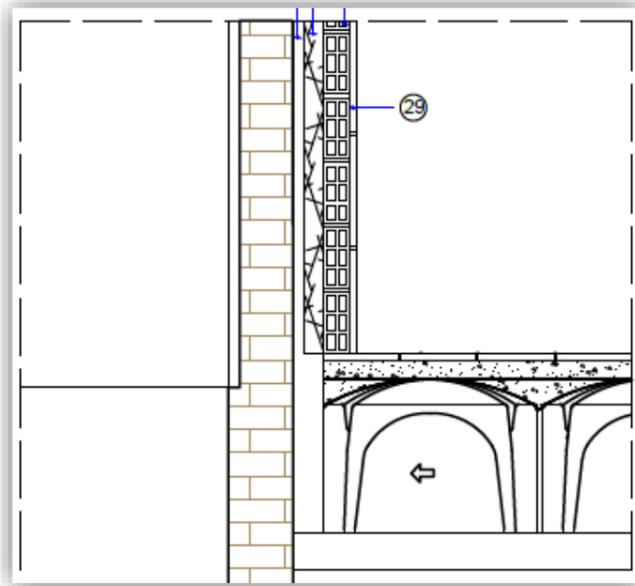
Los muros en morado con doble hoja de ladrillo hueco y cámara de ventilación.

Ilustración 120. Modificación de partición con doble hoja de ladrillo hueco

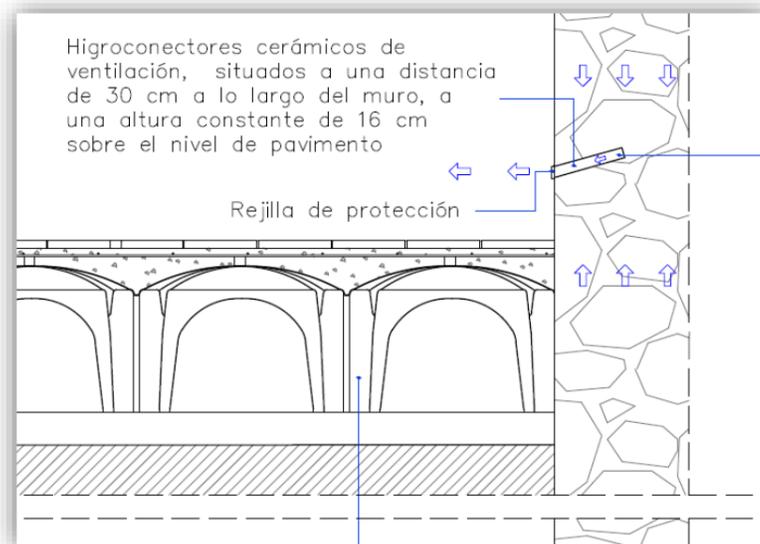
Los muros en azul no llevarán ningún trasdosado adicional, en ellos se ejecutarán las perforaciones y los higroneectores.

Para la planta primera no será necesario dotar a los muros de un trasdosado de pladur. Todos los muros de color verde de la planta baja se realizarán como los azules, es decir, con higroneectores directos sobre el muro. Los muros morados serán modificados de la misma forma que en planta baja.

Ilustración 121. Ejecución sistema "caviti" en muros de medianera y particiones interiores.

El trasdosado de pladur a colocar, irá sobre soportes metálicos galvanizados anclados al muro, dejando una cámara de aire de 3 cm. El rodapié de pladur se colocará separado 5 mm del trasdosado, de tal modo que permita la ventilación con la estancia.

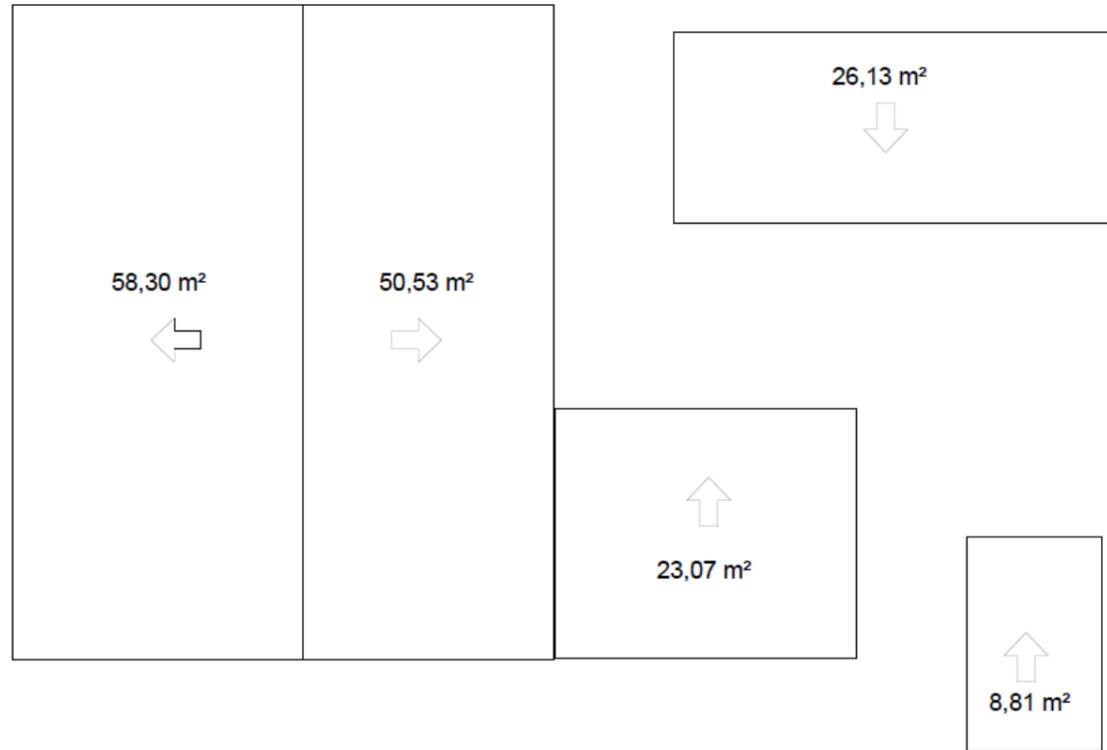
Ilustración 123. Esquema en planta de las cubiertas con superficies medidas en proyección horizontal

Los canalones tendrán una pendiente del 1% y un diámetro de 125 mm en la cubierta principal por tener una superficie en planta de 58,30 y 50,53 m<sup>2</sup> respectivamente, para la bajante el diámetro será de 50 mm. La cubierta secundaria por tener una superficie en planta de 23 m<sup>2</sup> su diámetro de canalón será de 100 mm y el diámetro de la bajante de 50 mm.

Para aguas pluviales, se considera un régimen pluviométrico de 100 mm/h.

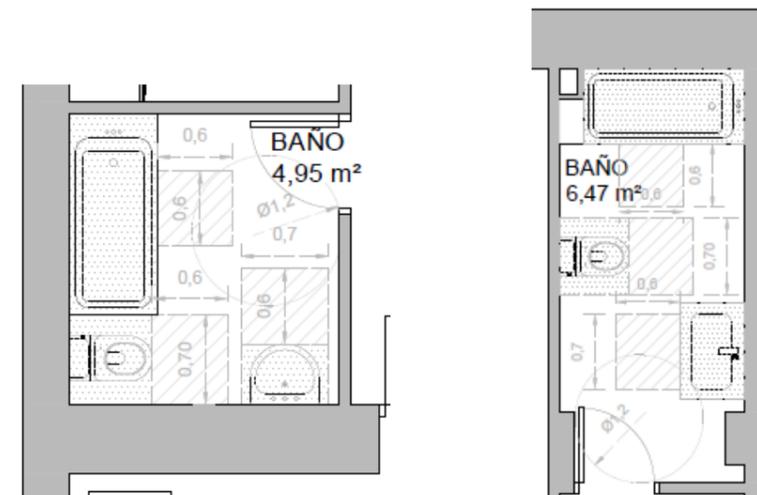
Ilustración 125. Baño estado reformado planta primera

En baños se aplicarán las siguientes figuras de aparatos y de uso:

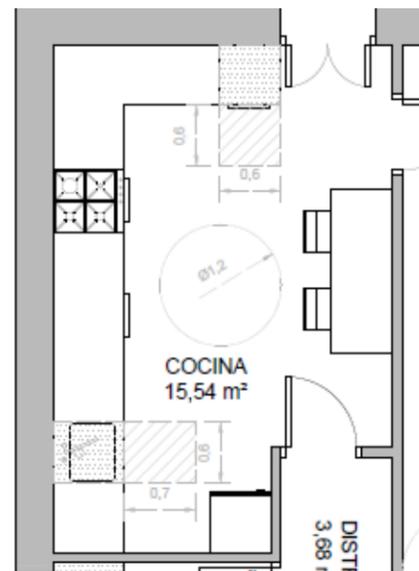
Ilustración 128. Cocina estado propuesto planta primera<sup>17</sup>

En cocinas se aplicarán los siguientes espacios de aparato y zona de uso:

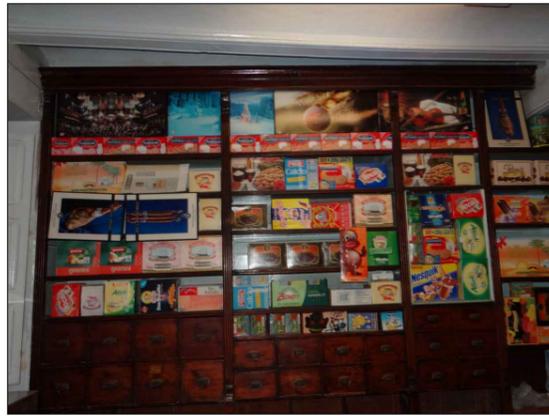
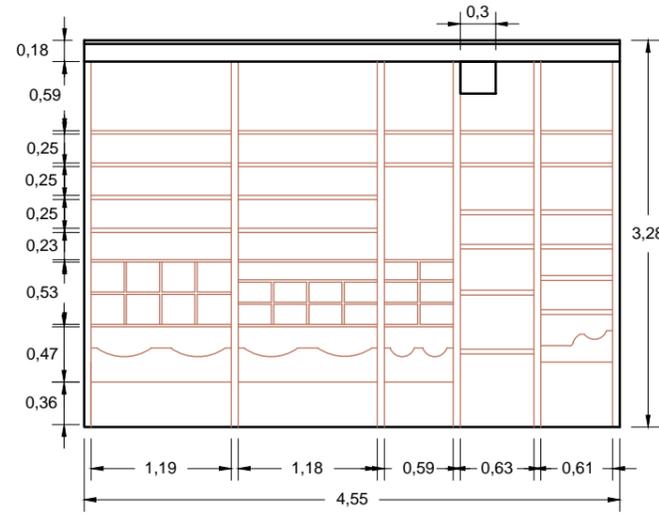
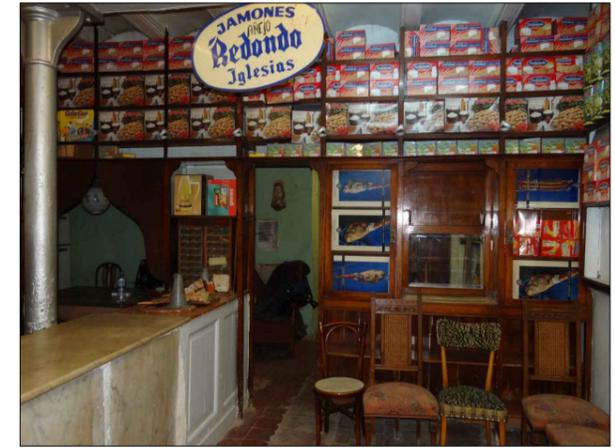
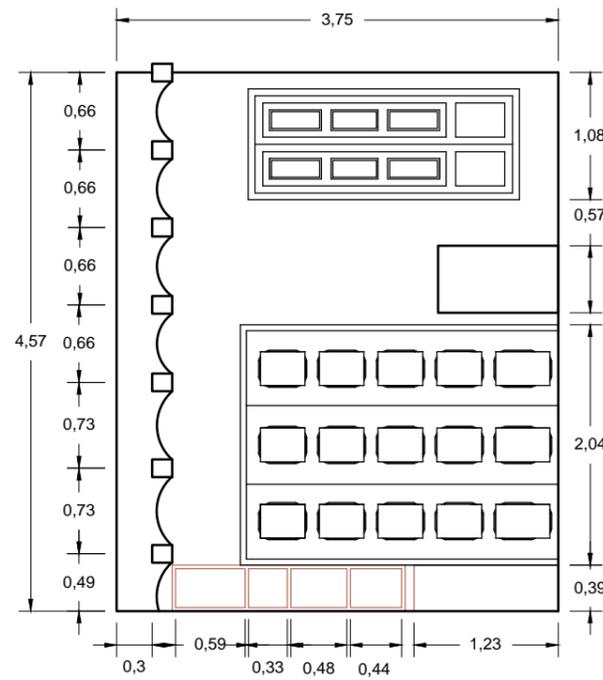
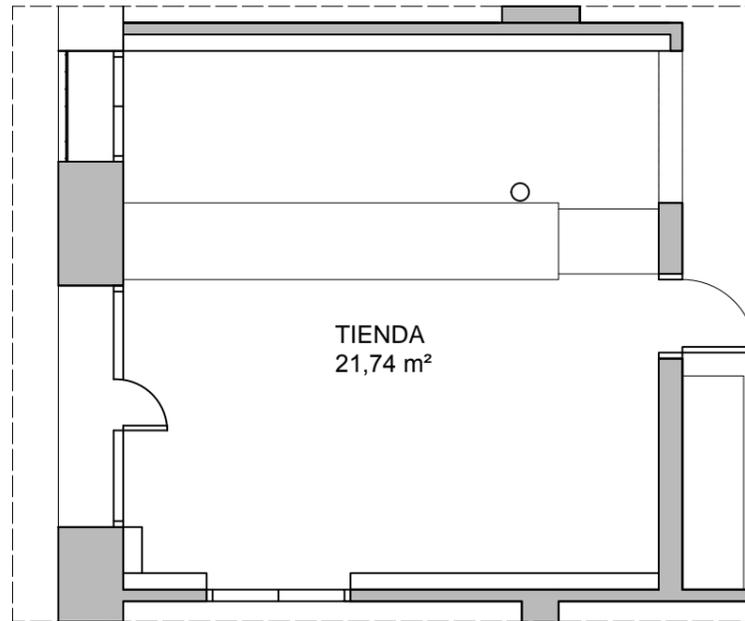
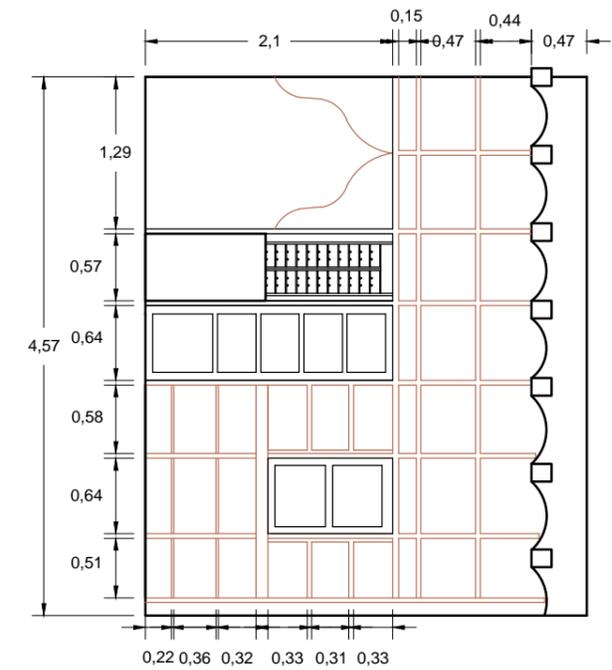
Los listones separadores de estantes de madera miden 4 cm de ancho, los que delimitan zonas 6 cm de ancho.

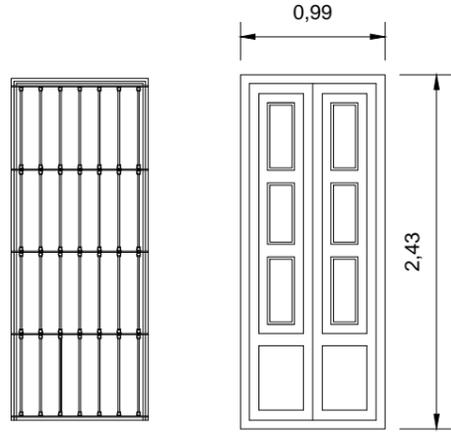
V<sub>1</sub> V<sub>2</sub> 2 uds

CARPINTERÍA DE MADERA

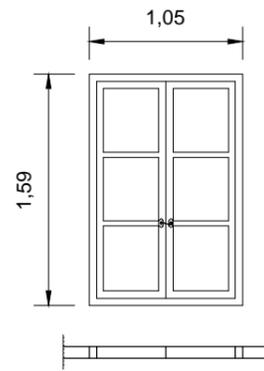
V<sub>4</sub> 1 ud

CARPINTERÍA DE MADERA

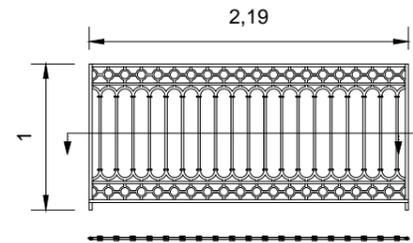
B<sub>1</sub> 1 ud

BARANDILLAS METÁLICAS

La barandilla se encuentra visiblemente afectada por la corrosión.

Sustitución de las barandillas afectadas por corrosión y reposición de la misma por otra con una protección anticorrosión.

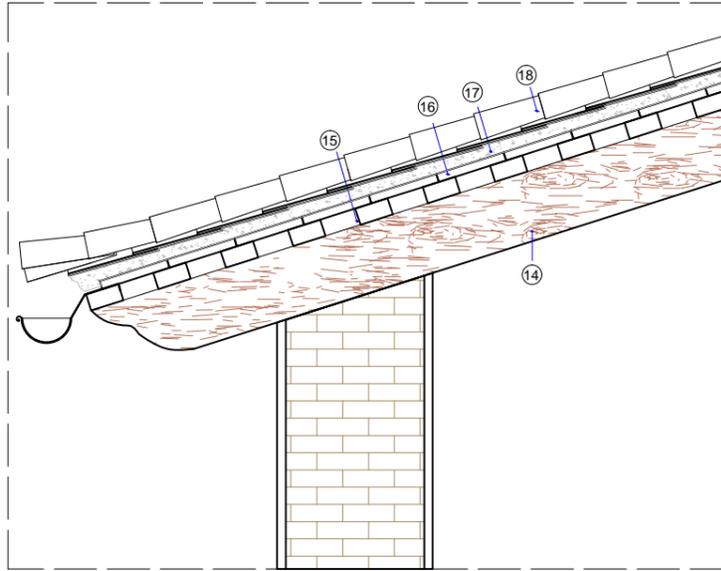
DETALLE 2

1. Zapata corrida de enchado de bolos y mortero de cal
2. Solera de mortero de cal
3. Mortero de agarre de pavimento
4. Pavimento cerámico
5. Puerta de entrada principal
6. Mortero de cal como apoyo de viga
7. Relleno de mortero de cal, cascotes y arena
8. Muro portante de ladrillo macizo 24x12x4 cm
9. Enfoscado de mortero de cal
10. Listón de madera clavado a vigueta
11. Enlucido de yeso
12. Vigueta de madera
13. Bovedilla de ladrillo cerámico, e: 2 cm
14. Par de madera 24x10 cm
15. Rastreles de madera 12x6 cm
16. Ladrillo cerámico soporte de tejas
17. Mortero de cal, capa de regularización, e: 4 cm
18. Teja árabe
19. Viga principal 40x50 cm
20. Teja árabe de cumbre
21. Lámina de zinc

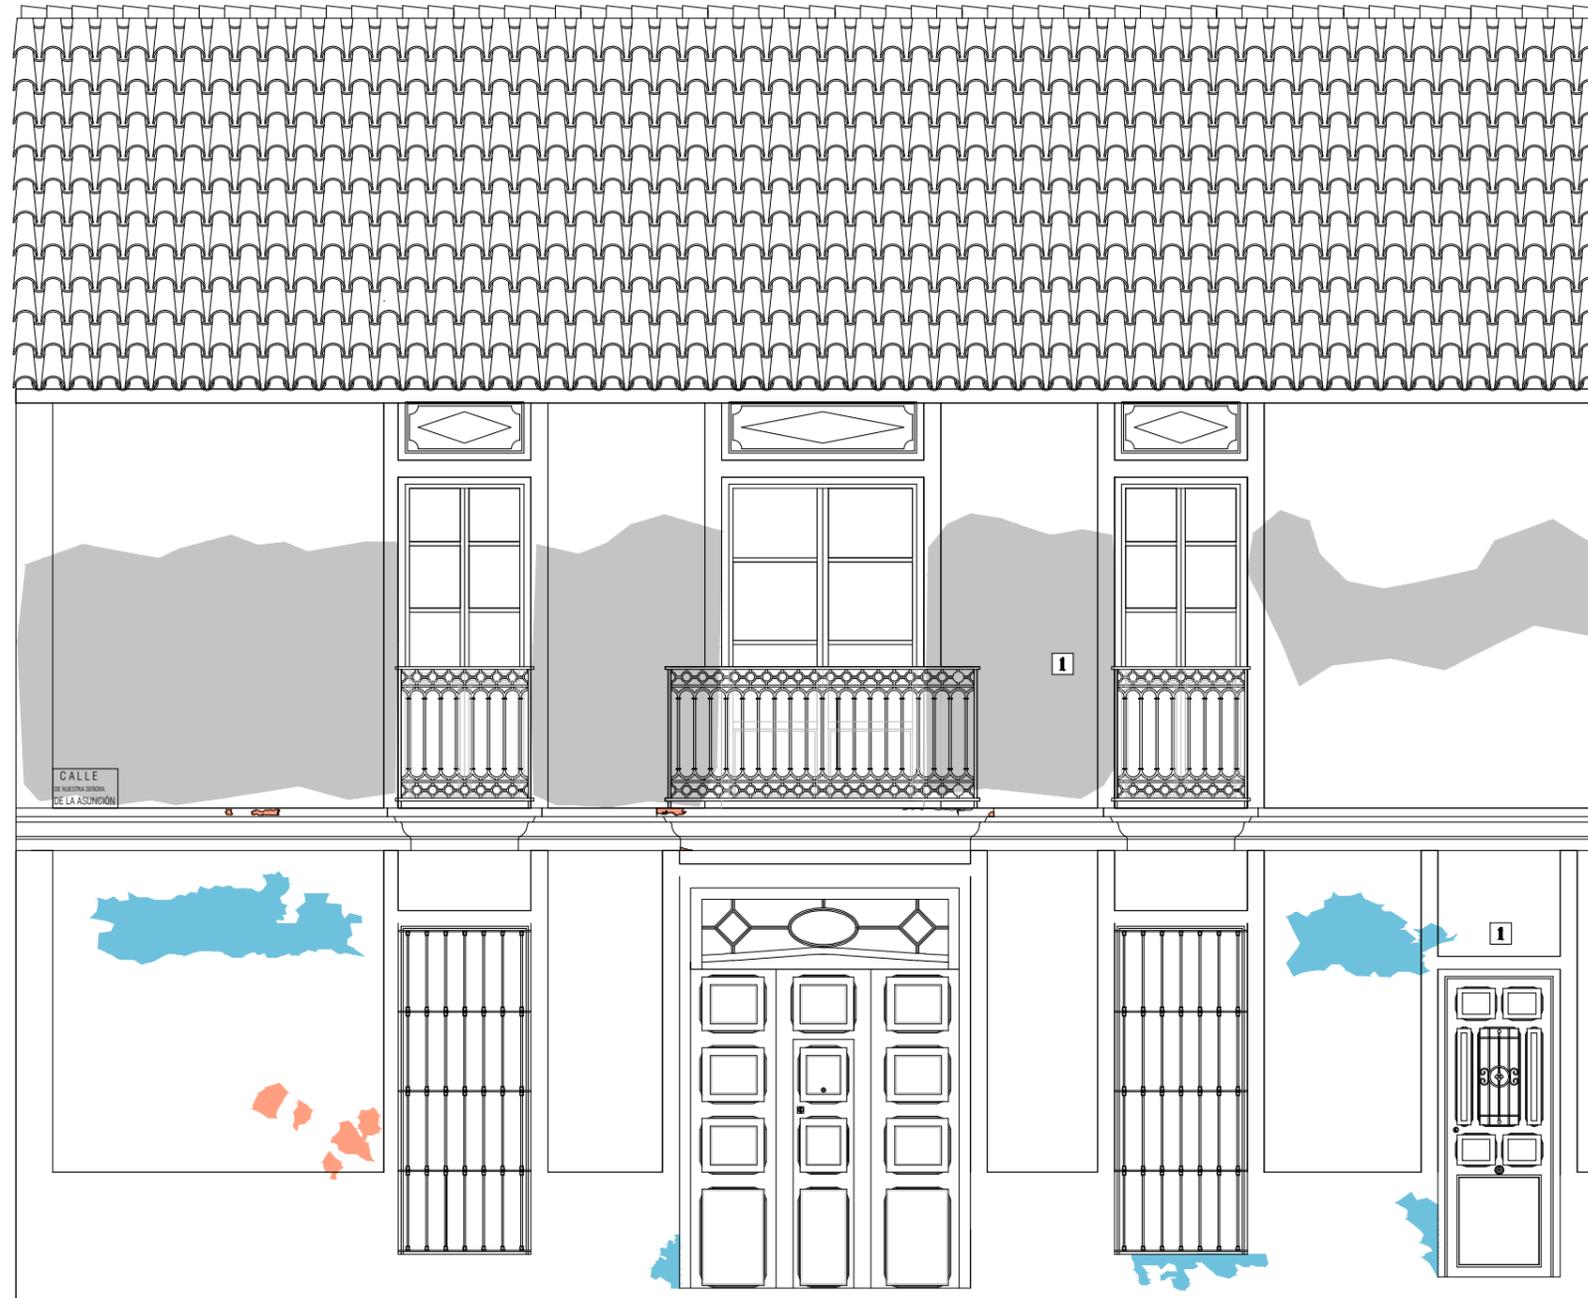
LEYENDA	
	Humedades
	Desprendimientos de pintura y mortero
	Costra negra
	Grietas

23. Estado actual. Mapeado de lesiones alzado noreste.
24. Estado actual. Mapeado de lesiones alzado suroeste.
25. Estado actual. Mapeado de lesiones sección D'.

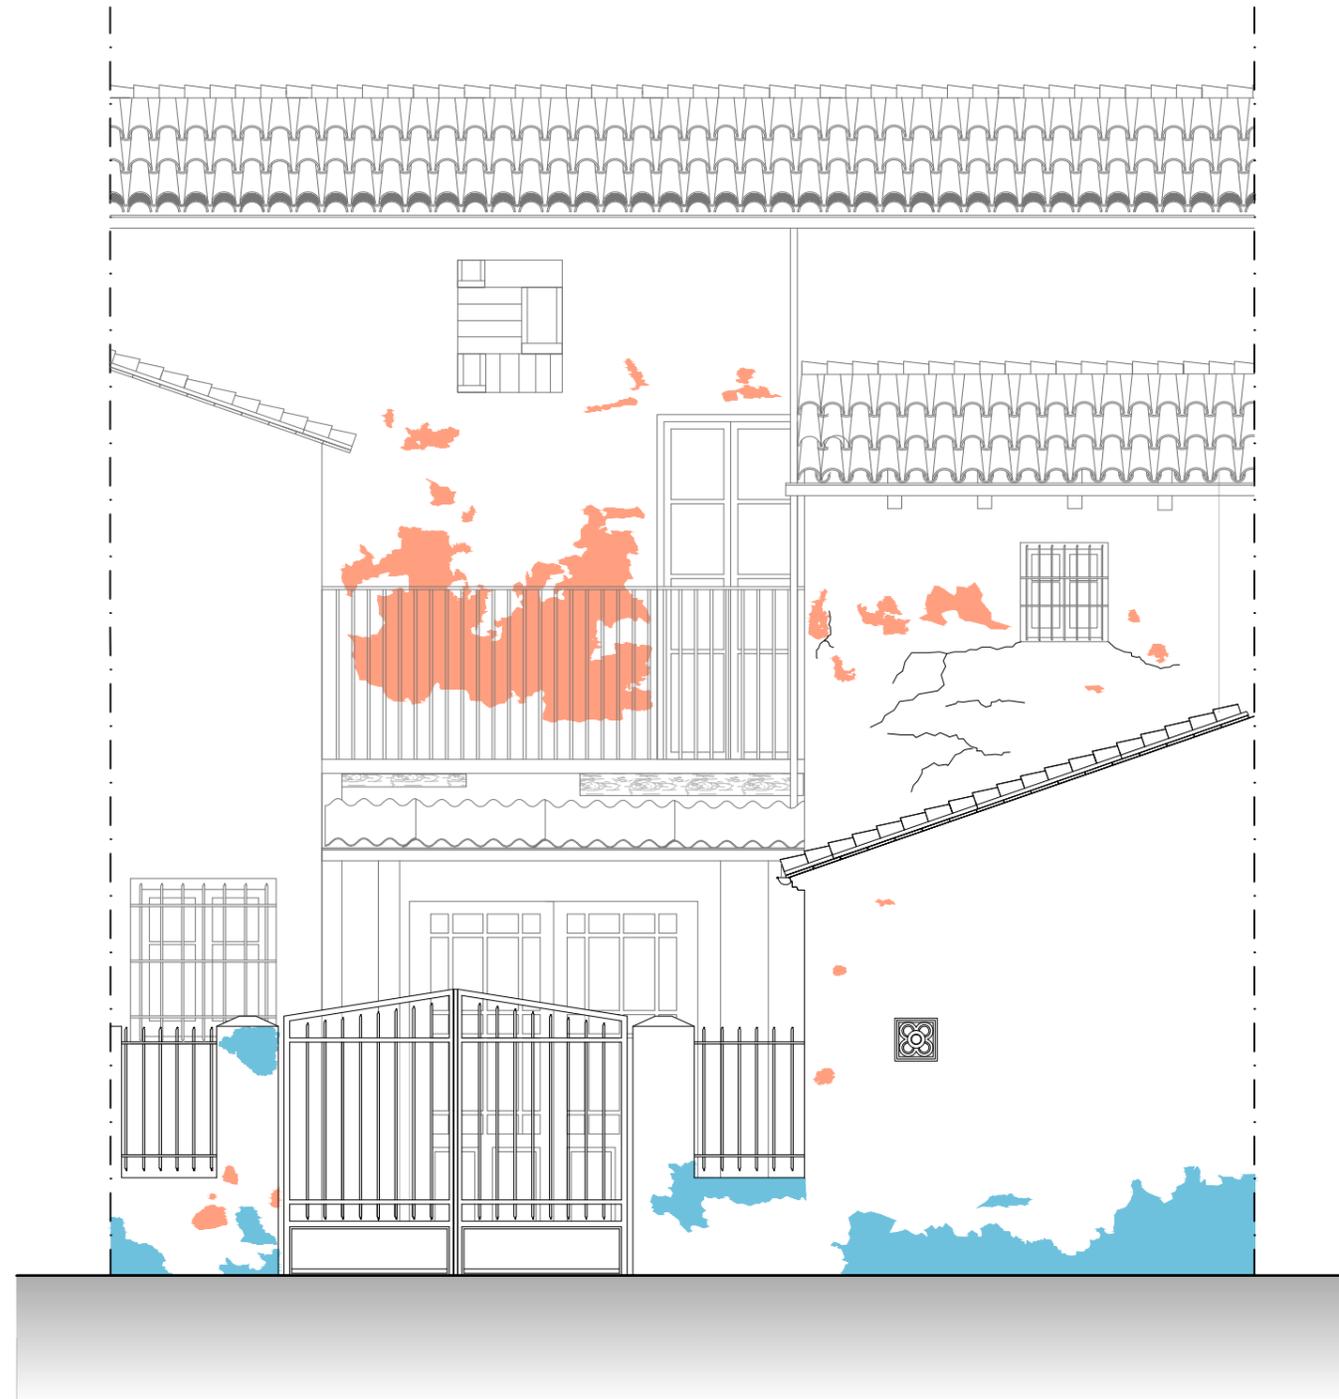
LEYENDA	
	Humedades
	Desprendimientos de pintura y mortero
	Costra negra
	Grietas

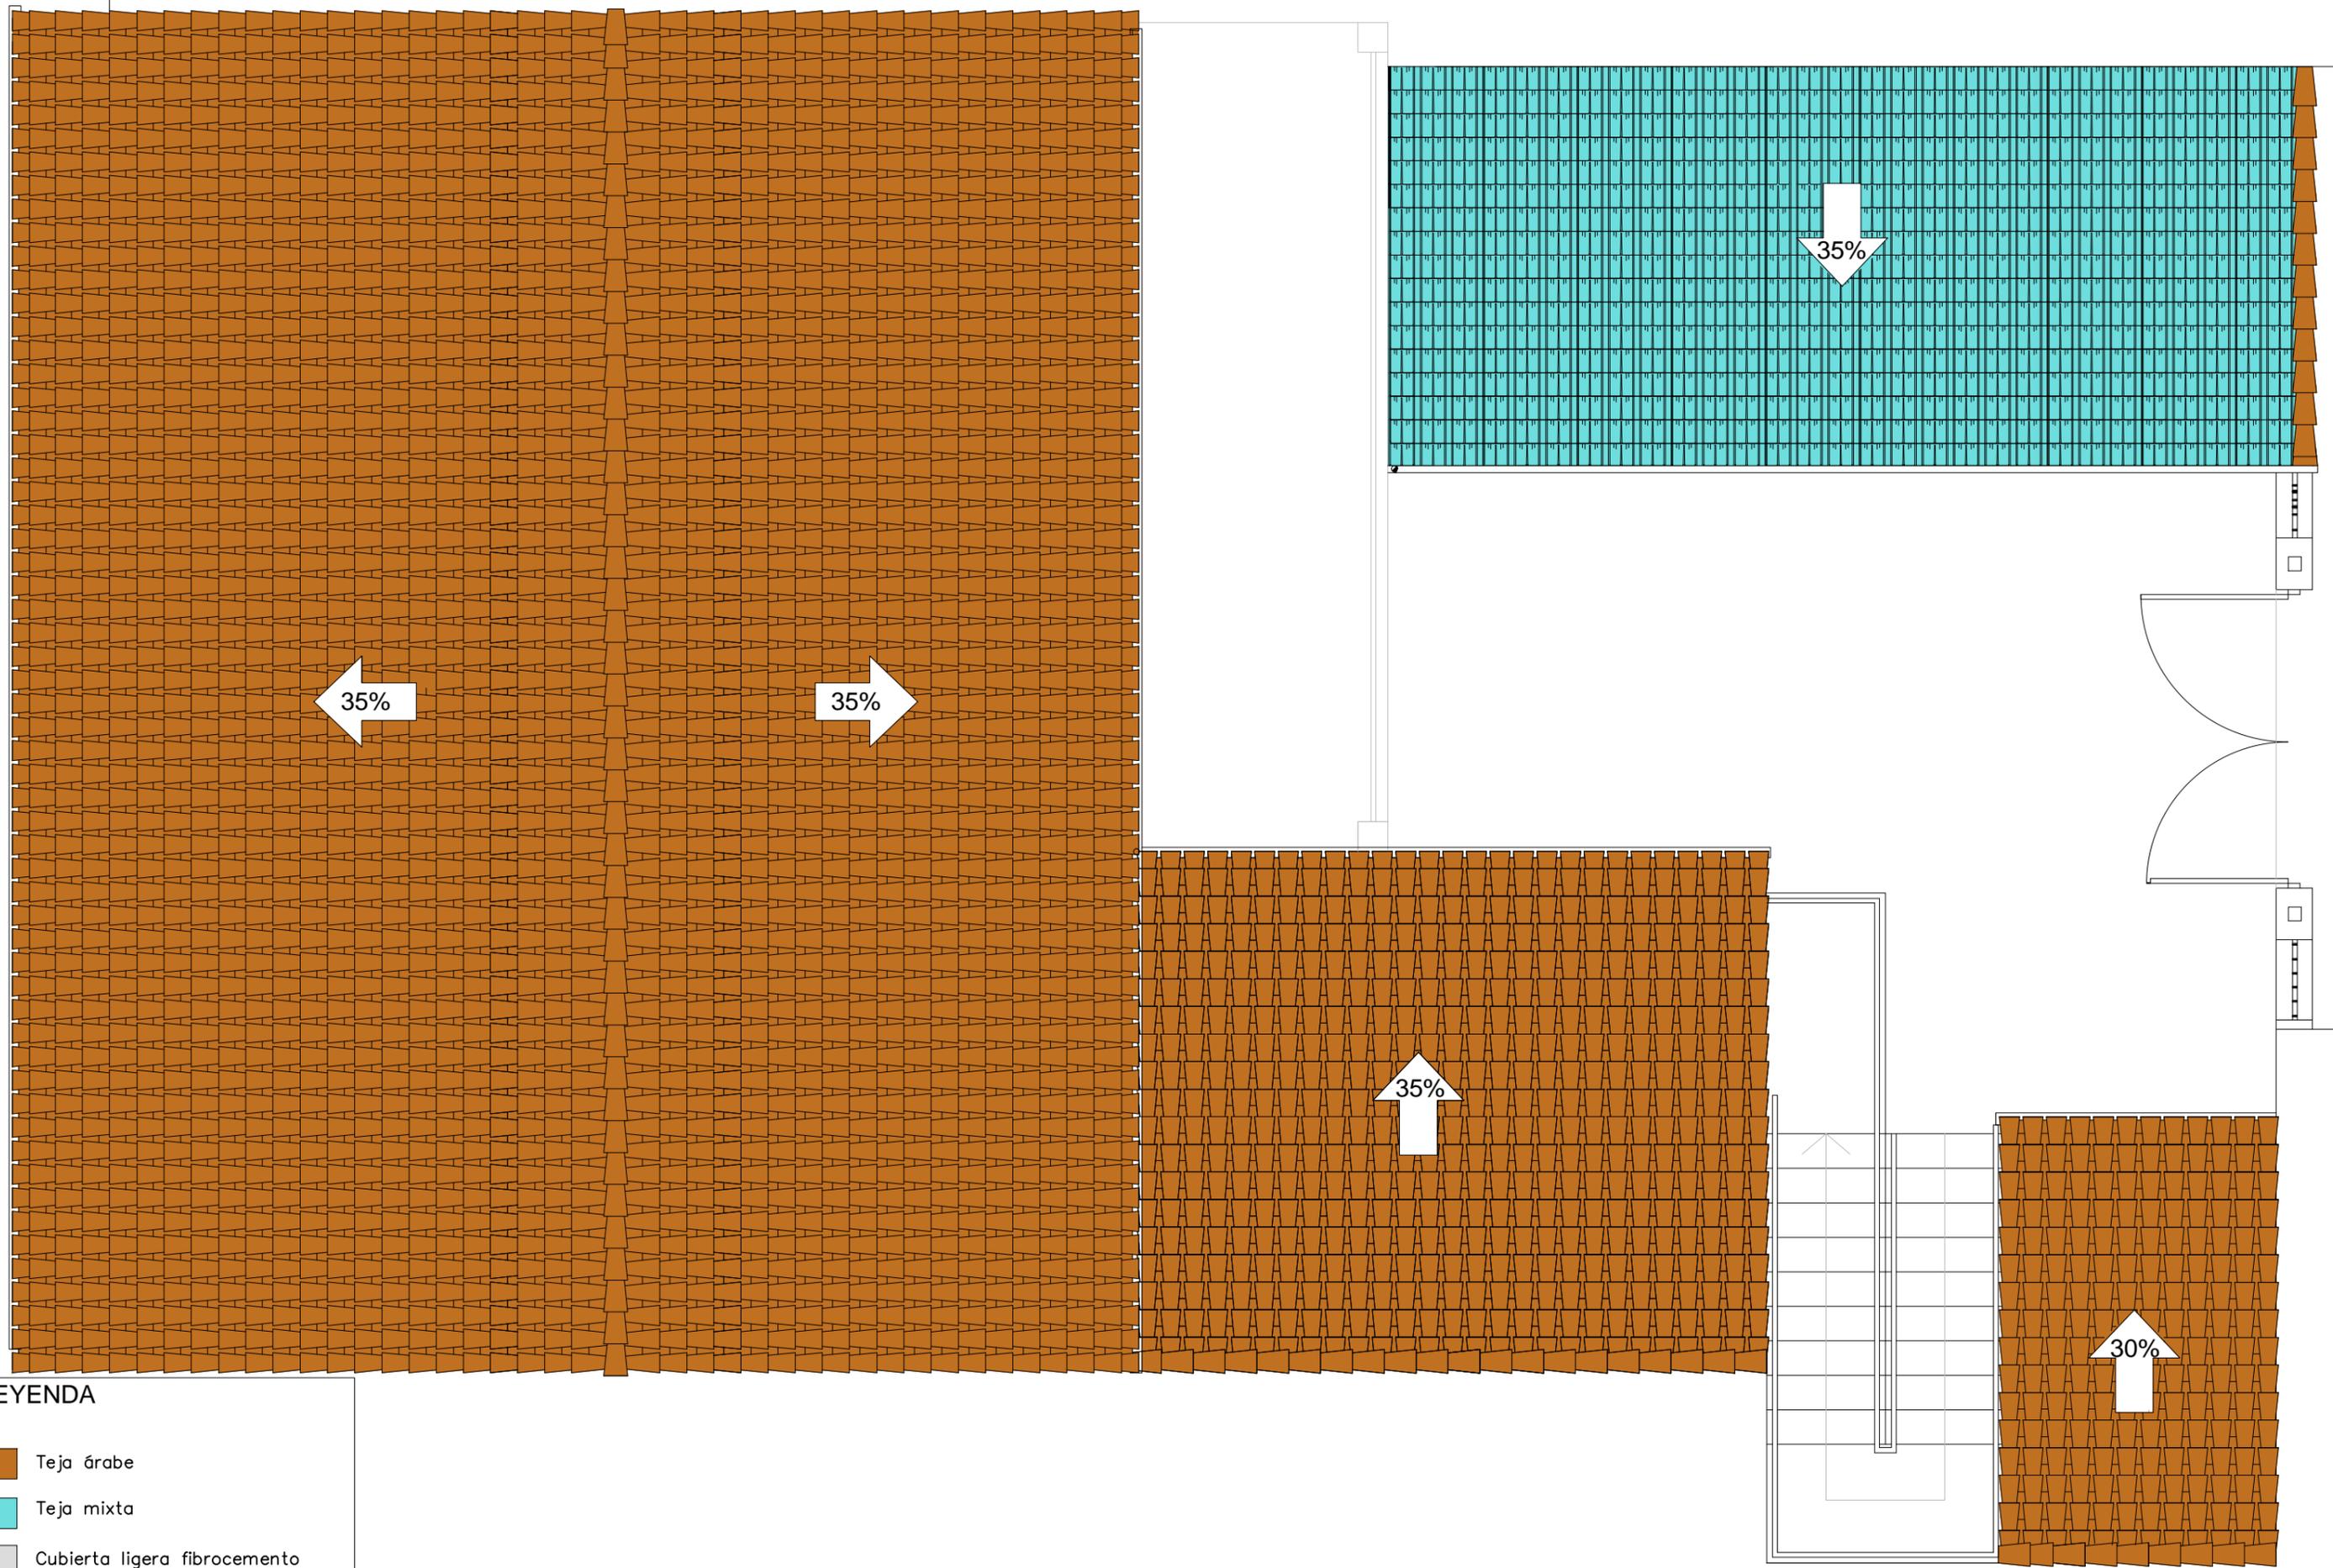
- Teja árabe
- Teja mixta
- Cubierta ligera fibrocemento

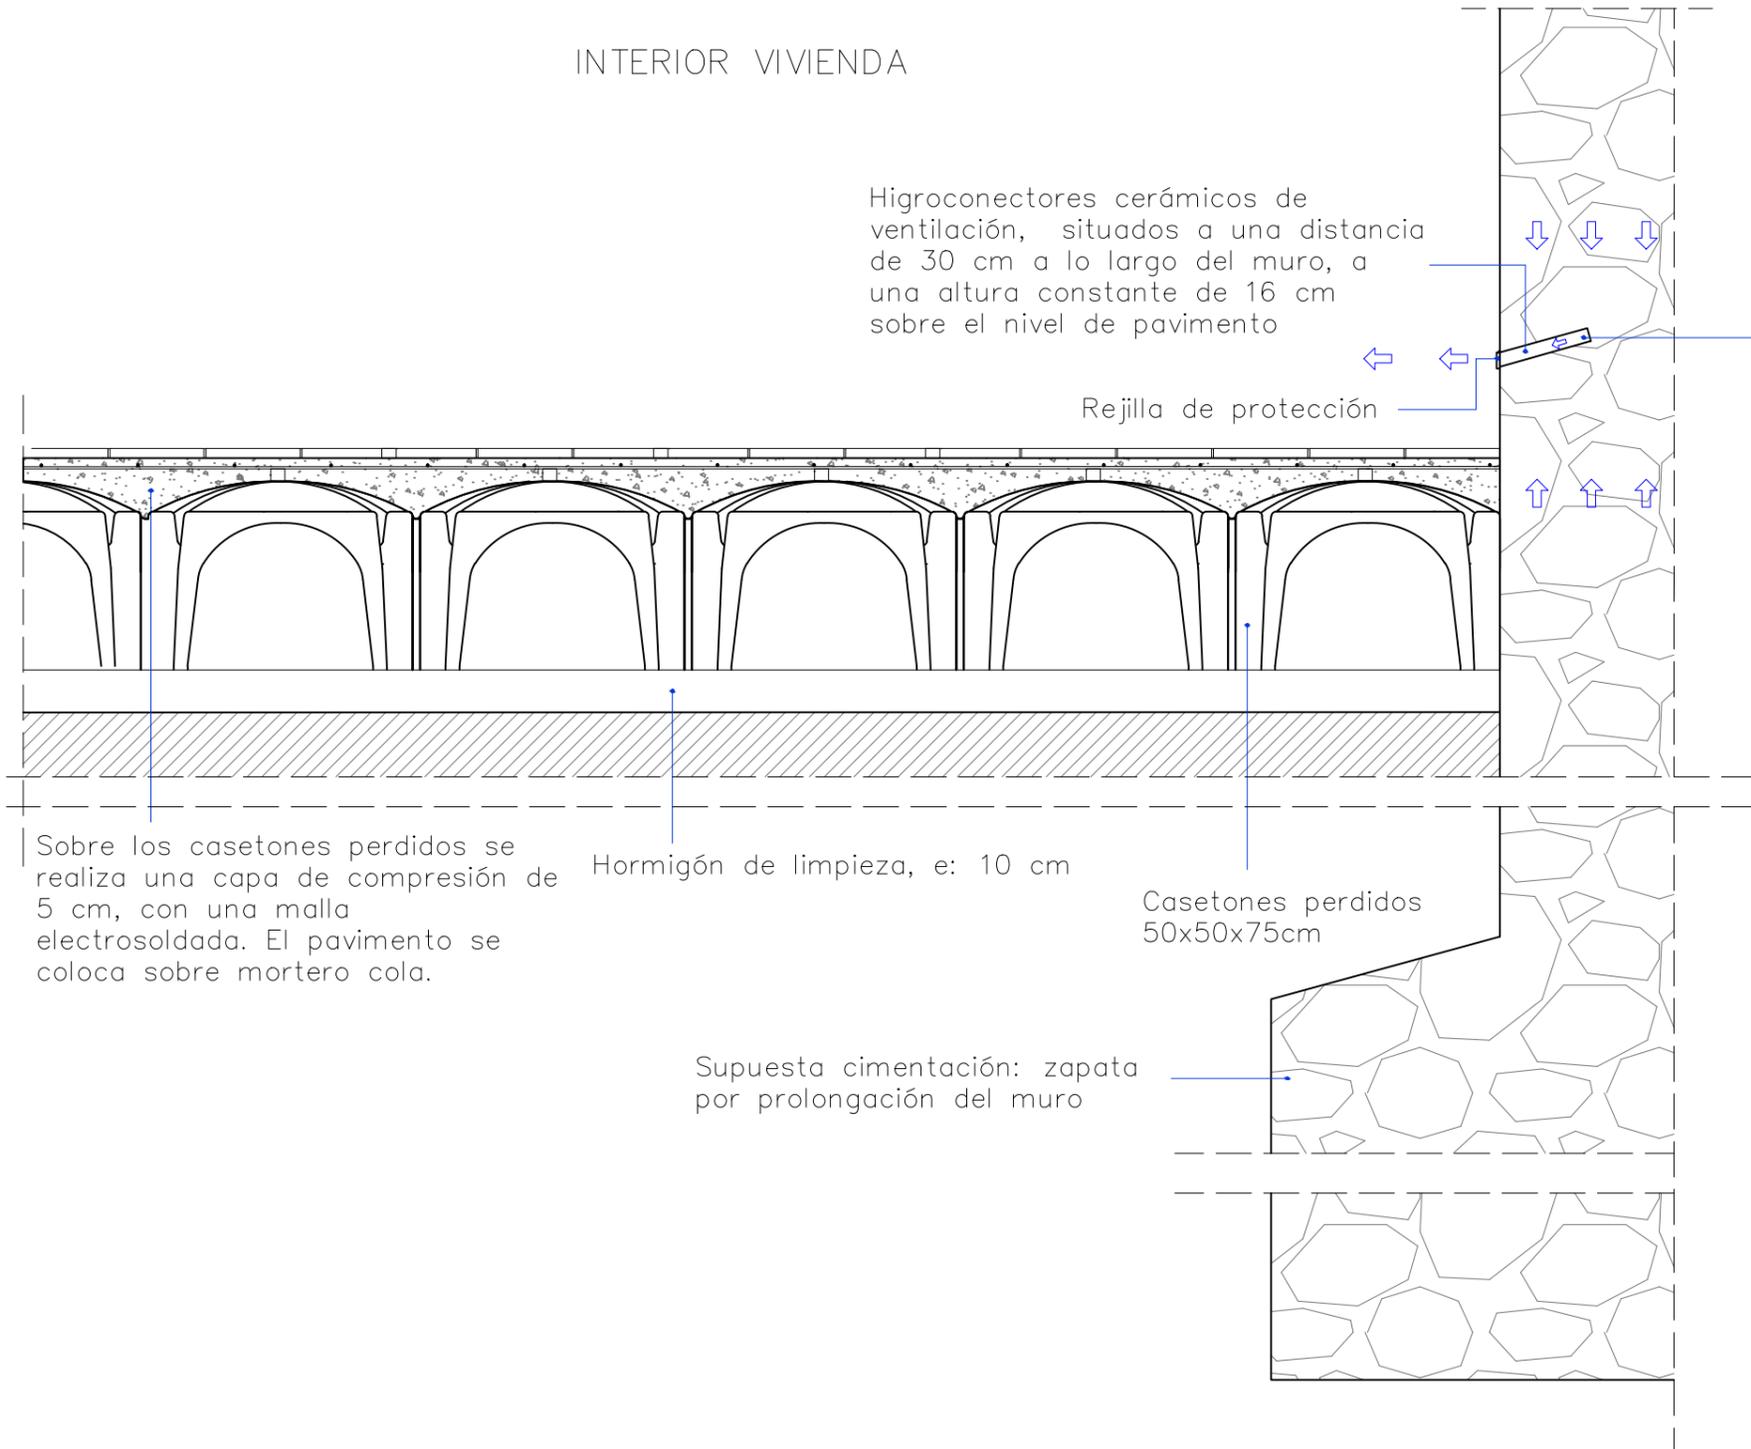
SISTEMA "CAVITI": ENCUENTRO CON MURO MEDIANERO Y OTRAS PARTICIONES INTERIORES

Higroconectores cerámicos de ventilación, situados a una distancia de 30 cm a lo largo del muro, a una altura constante de 16 cm sobre el nivel de pavimento

Rejilla de protección

Sobre los casetones perdidos se realiza una capa de compresión de 5 cm, con una malla electrosoldada. El pavimento se coloca sobre mortero cola.

Hormigón de limpieza, e: 10 cm

Dado que la intervención en las humedades consiste en realizar un forjado sanitario nuevo ventilado con el consiguiente levantamiento del pavimento, se propone esta solución de las roturas del pavimento en el forjado de la planta primera en el caso de que las hubiere.

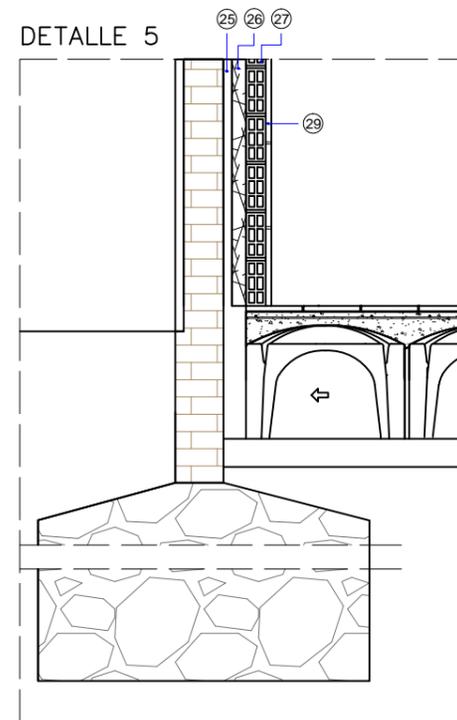
Propuesta

CERRAMIENTO COCINA-COCHERA

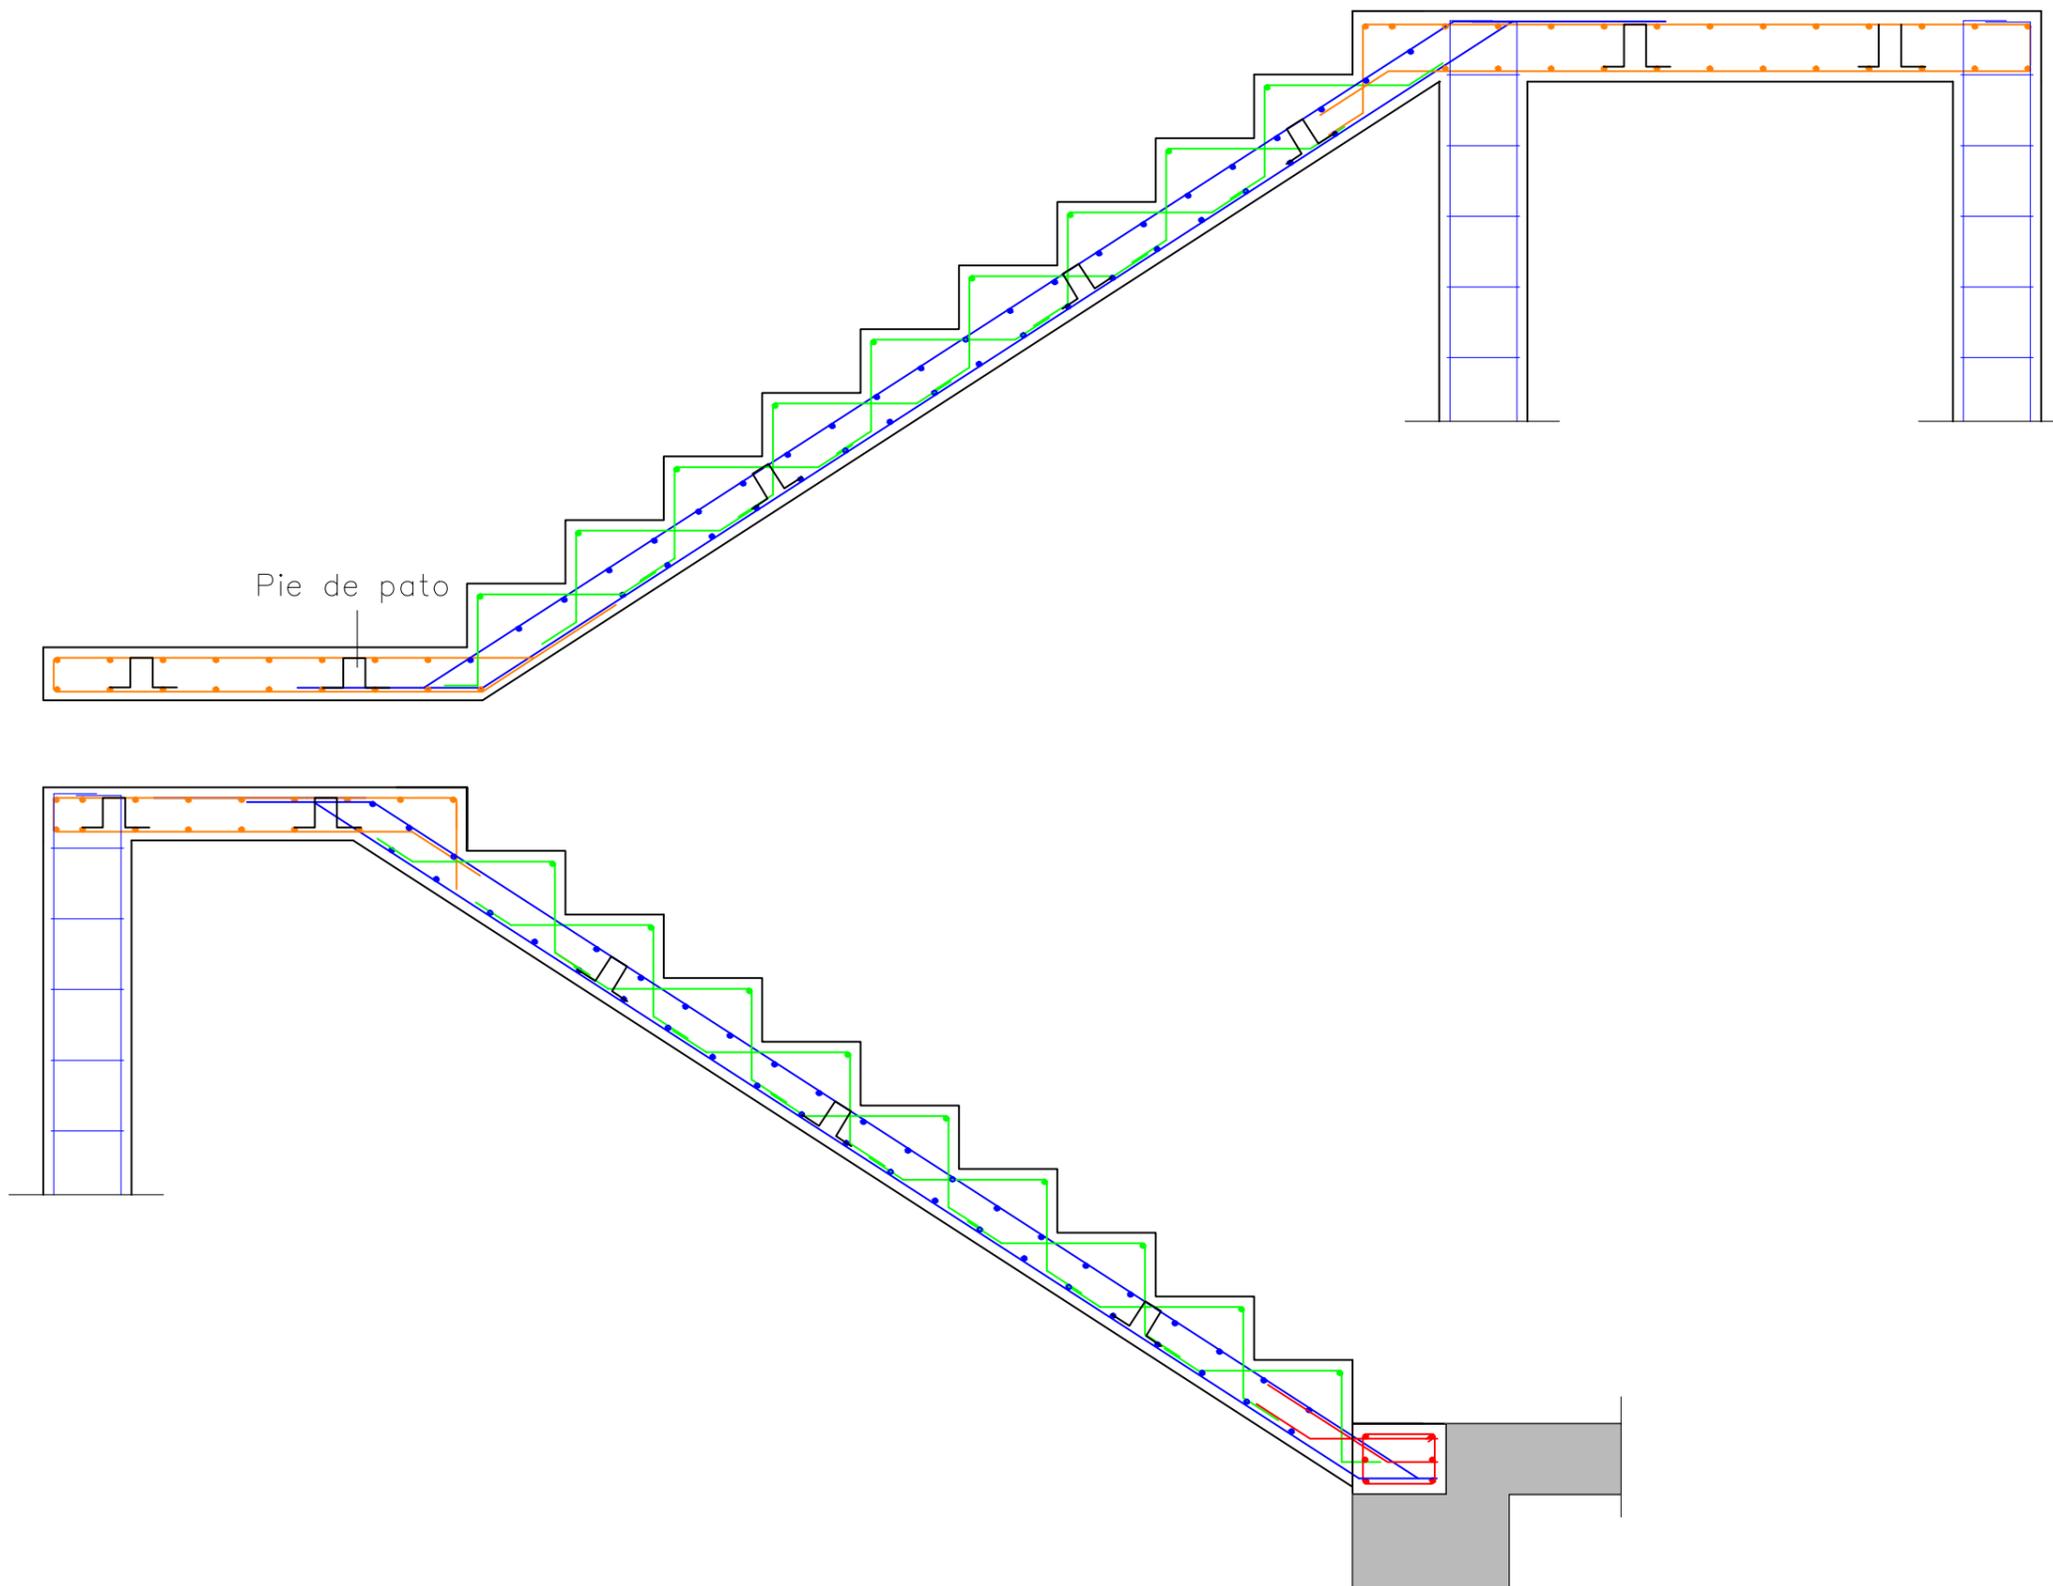
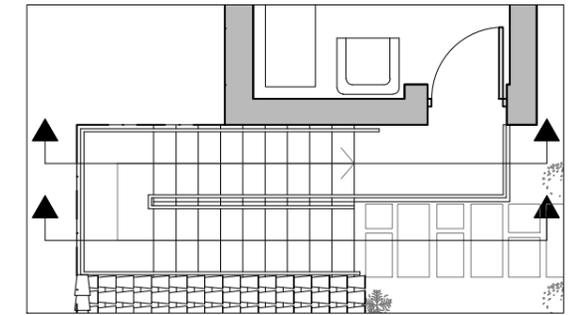
ARMADO

Losa

Peldaños

Se construirán pilares de hormigón armado de soporte, previamente encofrados con placas metálicas, en la escalera posterior, con un armado principal de 4Ø12 y un armado secundario de Ø8 con separación cada 20 cm. Así mismo, la losa de la escalera se armará en sentido longitudinal con Ø12 con separación cada 15 cm y en sentido transversal con Ø12 con separación 20 cm. El peldaño en su dirección principal con Ø12 con separación cada 15 cm y en su dirección secundaria Ø12 con separación cada 20 cm.

La escalera se compone de 20 escalones con una huella de 29 cm y una contrahuella de 18,25 cm. El hormigón utilizado tanto en la losa de la escalera como en el peldaño es el HA-25/B/20, para los pilares será HA-25/P/20.

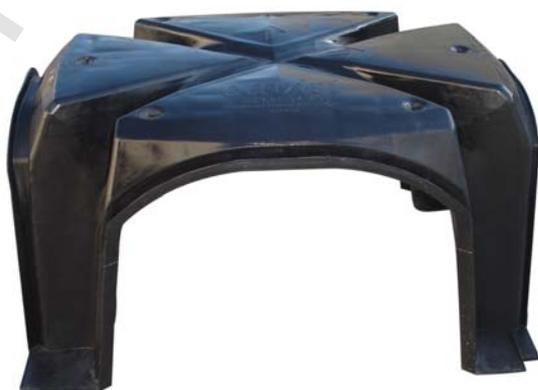
**FOTOGRAFIA**

<b>MATERIAL</b>	Polipropileno
<b>DIMENSIONES EN PLANTA</b>	750x580 mm
<b>ALTURA TOTAL</b>	500 mm
<b>ALTURA INTERIOR</b>	450 mm
<b>SUPERFICIE DE APOYO SOBRE EL TERRENO</b>	315,65 cm <sup>2</sup> /pilar
<b>CONSUMO DE HORMIGÓN</b>	73 litros/m <sup>2</sup>
<b>REPERCUSIÓN PIEZAS/M<sup>2</sup></b>	2,3 Ud/m <sup>2</sup>
<b>PESO PROPIO INCLUIDO EL HORMIGÓN (EXCLUIDA LA CAPA DE COMPRESIÓN)</b>	160 Kg/m <sup>2</sup>
<b>TIPO DE HORMIGÓN A UTILIZAR EN LA CAPA DE COMPRESIÓN</b>	HA-25 N/mm <sup>2</sup>
<b>TIPO DE HORMIGÓN A UTILIZAR EN LA CAPA DE REGULARIZACIÓN</b>	HM-20 N/mm <sup>2</sup>
<b>EMBALAJE</b>	90 ud/palet=39,15 m <sup>2</sup> (palet 100x75x230 cm)
<b>M<sup>2</sup> POR TRAILLER</b>	1350 m <sup>2</sup>
<b>APLICACIÓN</b>	Forjados sanitarios, recrecidos.
<b>RESTRICCIONES DE USO</b>	Terrenos de arcillas expansivas
