## **La Dama de Hierro Estructura: Corrosión Atmosférica de la Torre Eiffel**

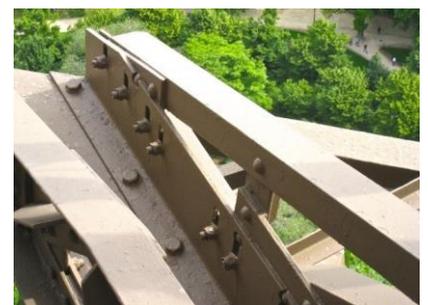
**Formada por más de 18,000 piezas de hierro forjado**

de las piezas, ya que cuando los remaches se enfrían, se contraen y así aseguran la unión de las piezas. Este sistema debe mantenerse en buenas condiciones para evitar la corrosión en espacios confinados entre el remache y la pieza.

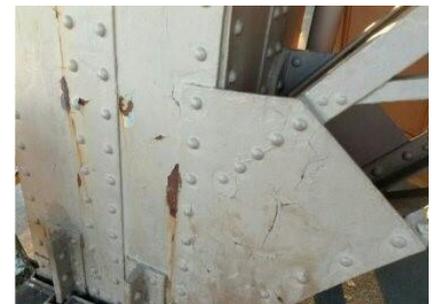
Al ser una estructura expuesta al ambiente, el mecanismo de corrosión predominante será la corrosión atmosférica (iniciación y propagación), erosión por presencia de partículas y viento y por espacios confinados en algunas zonas y partes de la torre que permiten la acumulación de humedad y concentración de especies agresivas.

**Corrosión atmosférica y daños en el recubrimiento**
