YONNE / SITE INSCRIT n°17

CHATEAU ET PARC DE MALIGNY

Commune : Maligny

FICHE D'IDENTITE DU SITE

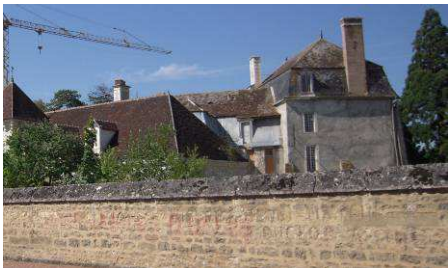
Sur le cadastre napoléonien de 1833, l'organisation de la forteresse est encore très lisible avec les anciennes douves toujours en eau qui délimitent le site, l'ancien donjon au centre du site, à l'est, côté village, un linéaire continu de bâtiments qui reprend l'emprise des murailles fortifiées de part et d'autre de la tour nord. Un parc arboré a été aménagé sur le restant de l'emprise de la forteresse.

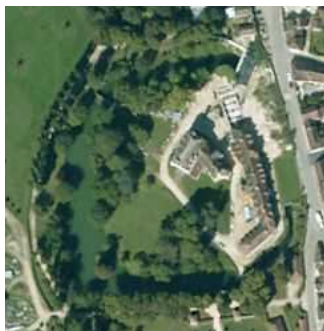
Aujourd'hui, si la partie jardin du site a conservé ses caractéristiques du début du XIX^{ème} siècle : fossés en eau bordés d'arbres entourant un parc arboré, les douves côté village ont été comblées et la tour nord ainsi qu'une partie des bâtiments implantés sur l'emprise des remparts ont disparu.

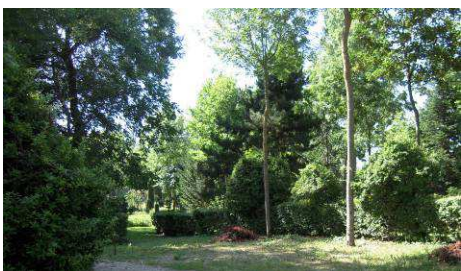
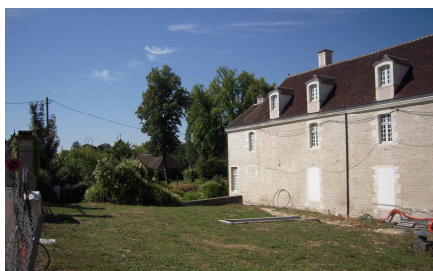
Le parc du château est prolongé au sud par des jardins qui font partie du site inscrit et qui, en 1976, lors de l'inscription du site, étaient occupés par des vergers, mentionnés sur le plan joint à l'arrêté et qui figurent sur le cadastre napoléonien. Ces vergers ont aujourd'hui disparu et ont été remplacés par des pelouses plantées d'arbres et par des boisements assez denses.

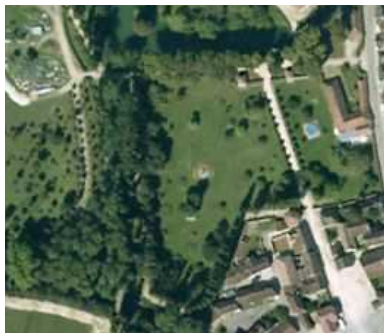
Subsistent de l'organisation ancienne de cet espace des allées bordées de haies taillées, les murs de clôture et les portails d'accès ainsi que des bâtiments anciens (deux petits pavillons de jardin, une ancienne orangerie transformée en habitation et accompagnée d'une piscine).

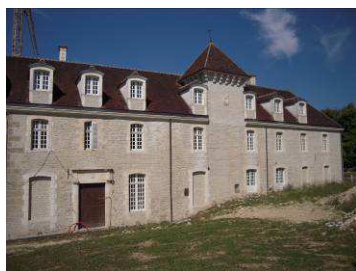
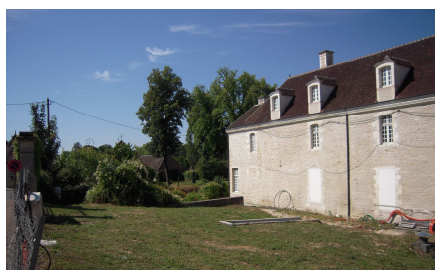
Les bâtiments anciens situés à l'emplacement des remparts viennent d'être rénovés (alignement de lucarnes dans la toiture). Les douves qui les longeaient ont été comblées et une partie du mur de clôture a été détruit.

Reconstruire à l'identique le linéaire de mur de clôture qui a été démoli, d'autant qu'il est situé le long de la Grande rue du village et participe donc également de l'espace urbain.

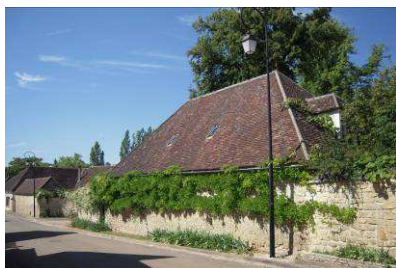
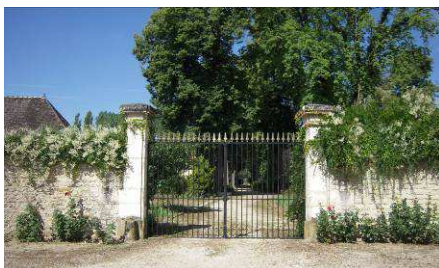
Préserver l'intégrité des constructions anciennes et des éléments bâtis qui ont conservé leur qualité architecturale : communs situés en bordure de l'ancien verger, murs de clôture et piliers des portails.

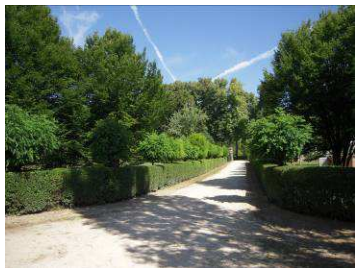
Conserver et entretenir les anciens fossés encore en eau ainsi que les allées, les haies taillées et les alignements d'arbres qui structurent le parc.
