# CRBMC RESCAT.

CENTRE DE RESTAURACIÓ DE BÉNS MOBLES DE CATALUNYA

Tardor-hivern 2015

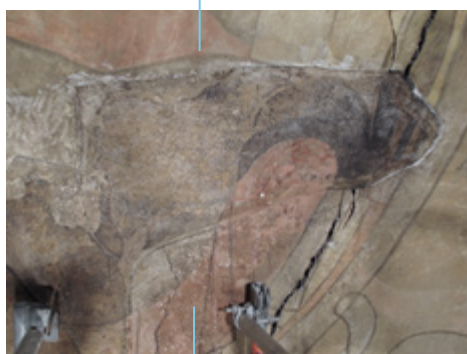
Base de dos dels fragments: destaquen els danys provocats per les sals, la brutícia sobre la superfície del color i el desenganxament de la tela en la base d'un dels fragments.  
*Foto: Javier Chillida*

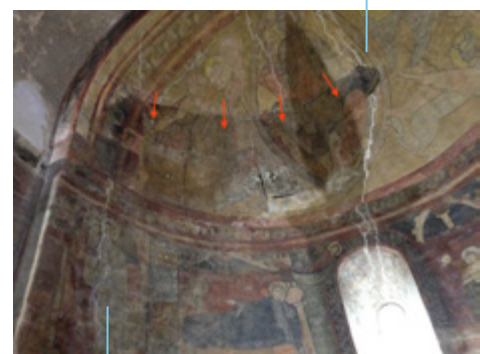
Situació dels quatre fragments de pintura mural traspassada, en la base de la conca absidal.  
*Foto: Javier Chillida*

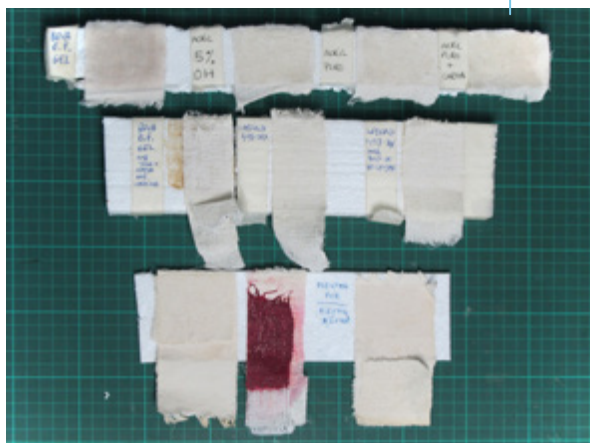
Mostres de les proves dutes a terme al CRBMC, amb diferents tipus d'adhesius, per determinar quin s'hauria d'utilitzar per enganxar, d'una part, les peces de poliestirè a la paret de la conca i, de l'altra, els fragments traspassats al Porexpan® (poliestirè expandit) a l'estrat d'intervenció.  
Foto: Javier Chillida

Se sap que el poliestirè és molt sensible a l'acció d'alguns dissolvents (toluè, xilè, acetona...), que el desfan, fet que s'ha tingut en compte en l'elecció dels adhesius, després de les proves dutes a terme al laboratori del CRBMC. Els adhesius provats van ser l'Acril® 33, el Plextol® B500, el Beva® O.F. Gel i el Lascaux® Acrylic Adhesive 498-20X.

Per tal d'adherir les làmines de Porexpan® a la paret, s'escollí el Plextol® B500, un adhesiu acrílic termoplàstic, de mitjana viscositat, en dispersió aquosa. Es va emprar pur, sense espesseir. Les proves es van fer sobre un fragment de guix, prèviament preparat amb una aplicació de resina acrílica Paraloid® B72 al 5%, en acetona. Després d'estendre l'adhesiu sobre la mostra de guix, es va disposar una peça de poliestirè a sobre, i es va comprovar que, malgrat que s'enganxés ràpidament, ofería un temps prudencial per manipular-la, a fi de preveure petites correccions en el moment de treballar-la *in situ*.

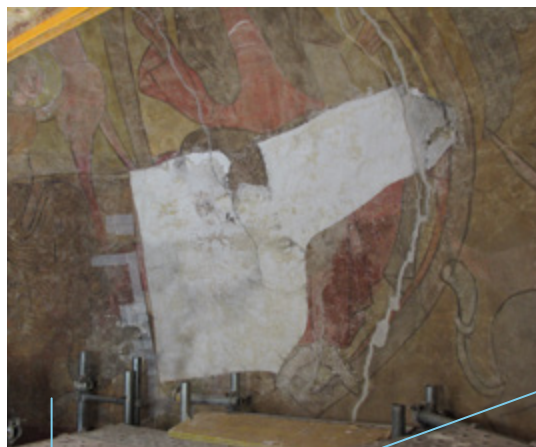
Procés de desmuntatge de les teles. Les pintures de la resta de la conca, una recreació de Gudiol, es van fer després de l'adhesió de les teles a la paret; va situar-les desplaçades respecte de la posició original de la pintura mural romànica, i va haver d'adaptar les formes recreades a aquesta posició incorrecta. Per dur-ho a terme va fer un dibuix previ amb llapis de grafit, en el qual abunden nombrosos penediments.  
Foto: Javier Chillida

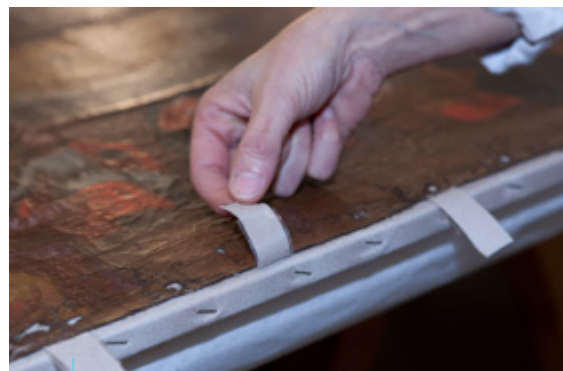
Detall de les tires de subjecció de les teles.  
Foto: Ramon Maroto. CRBMC

La proposta de muntatge és la col·locació d'unes tires de tela de subjecció en el perímetre de les teles originals. Aquestes tires han de ser d'un material resistent i rígid; amb aquestes característiques s'ha trobat una tela de polièster amb un teixit molt atapeït i un fil d'un cert gruix: tela de polièster 100% de Trevira®. És la mateixa tela que s'utilitzarà en la folradura lliure.

Les tires de subjecció són rectangulars —2 x 8 cm—, prèviament preparades amb l'adhesiu Beva® film, per les dues cares. La seva col·locació en el revers de la tela s'ha fet coincidir amb les zones on hi ha un forat de clau; així la seva funció també serà de reforç d'una zona debilitada per l'oxidació de la tela, amb petits estrips i zones desfilades. La subjecció de les tires al suport rígid s'ha fet amb cargols d'acer inoxidable, intercalats amb una volandera de poliamida. Aquest sistema permet una major reversibilitat en el cas de desmuntatge de les teles, i així s'evita l'impacte brusc d'un altre sistema de subjecció, com és el de la grapa o gavarrot.

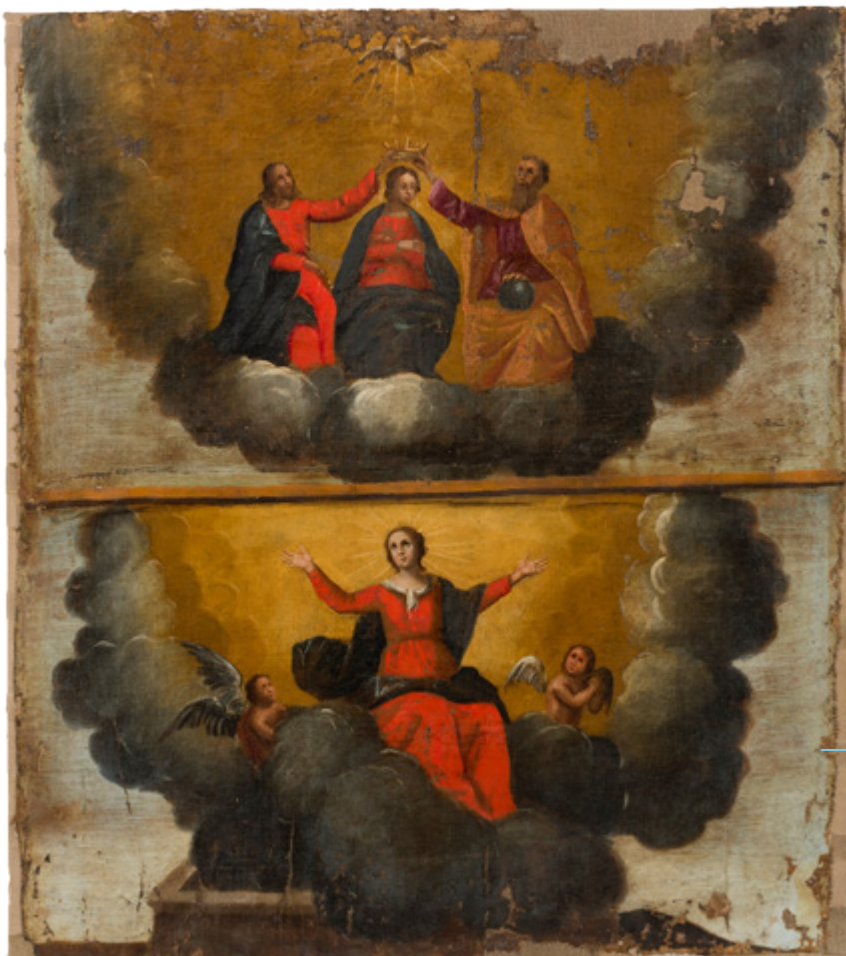
Imatge final d'una de les teles.  
Foto: Ramon Maroto. CRBMC

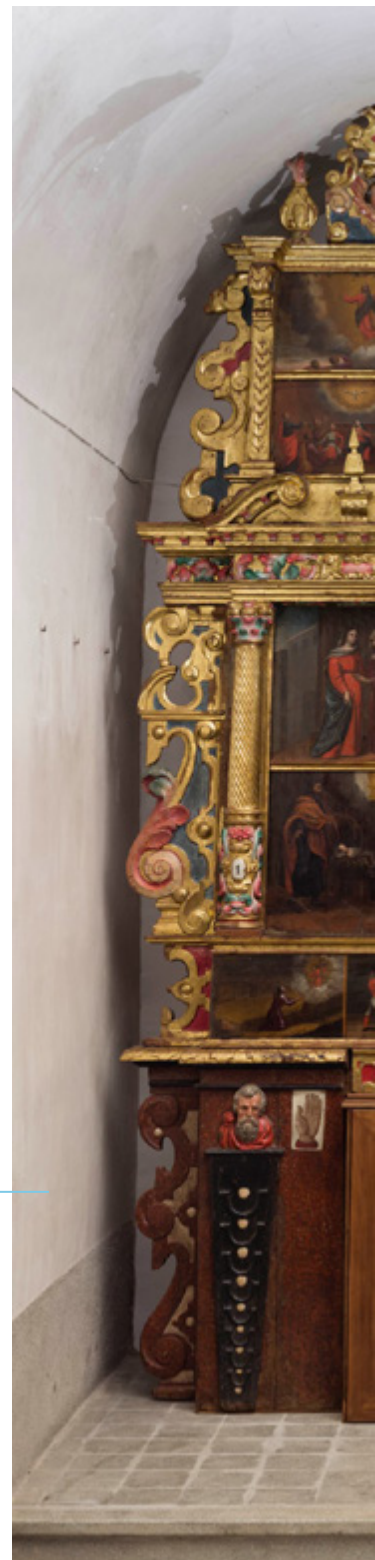
El retaule després de la intervenció.  
Foto: Ramon Maroto. CRBMC

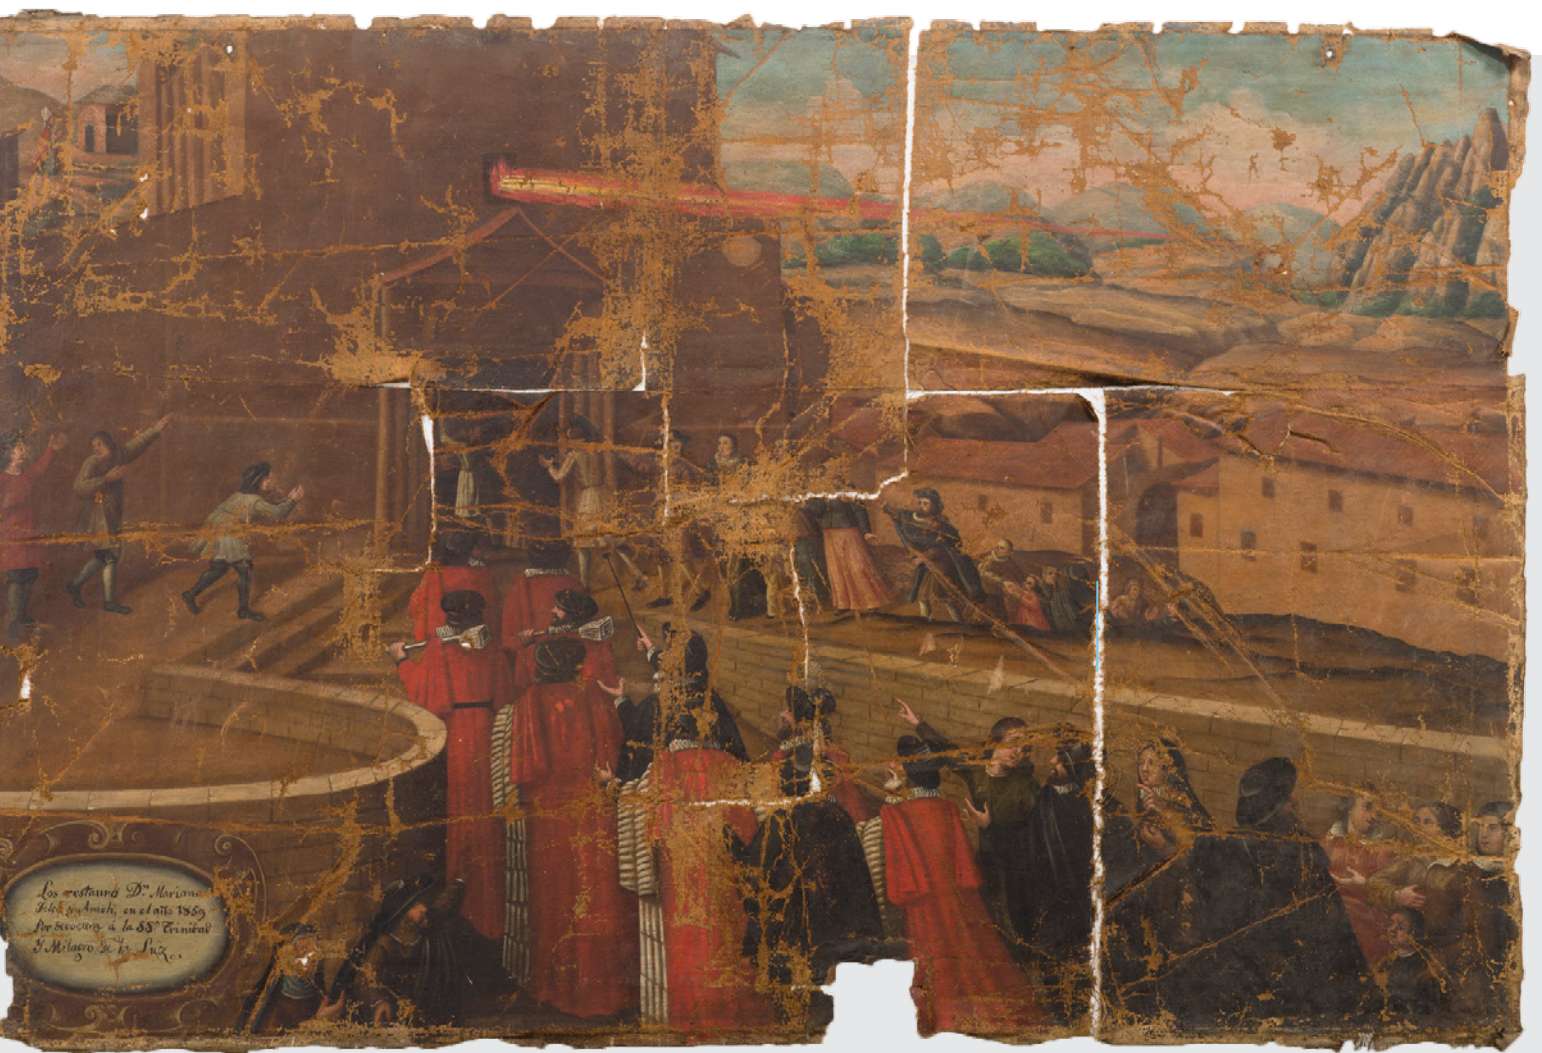
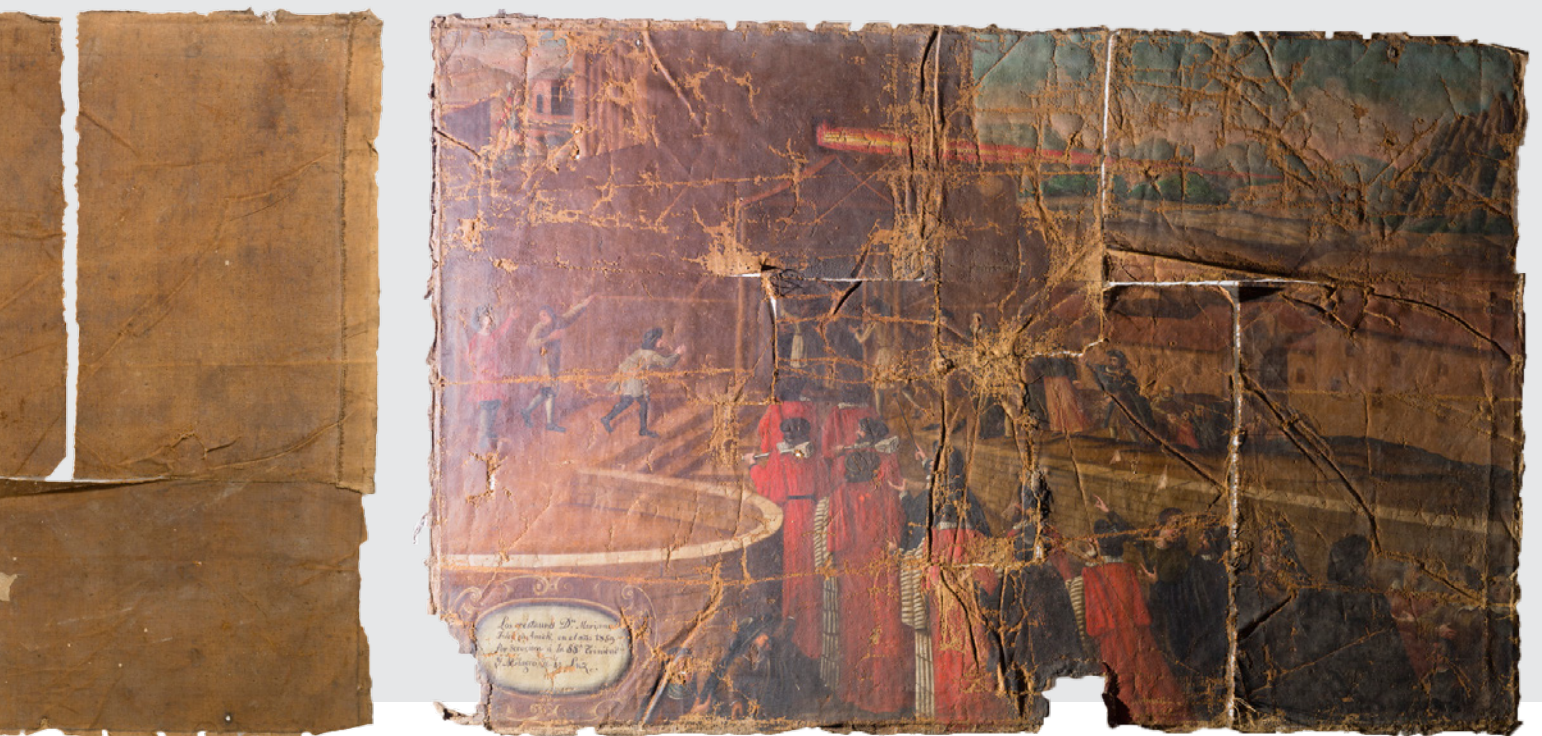
Revers de la pintura abans de restaurar.  
Foto: Ramon Maroto. CRBMC

A baix a la dreta, fotografia amb llum rasant abans de la intervenció.  
Foto: Ramon Maroto. CRBMC

Anvers de la pintura abans de restaurar.  
Foto: Ramon Maroto. CRBMC

Quant a l'estat de conservació, a banda del tall divisor, la tela presentava nombrosos esquinçaments, talls i també dues grans pèrdues de tela a la zona inferior. Ambdós fragments tenien plecs provocats per un antic emmagatzematge de les teles per separat, que eren la causa de la majoria de les pèrdues de capa de preparació i de policromia.

La major part de preparació i de policromia que es conservava, presentava greus aixecaments i zones en perill de desprendiment, causats per la pèrdua generalitzada d'adhesió de la capa d'imprimació, que uneix la capa preparatòria amb la tela de suport. Aquesta falta d'adhesió possiblement tingui el seu origen en el fet d'haver suportat unes condicions de temperatura i humitat fora dels paràmetres adequats.

A més, tant l'anvers com el revers de l'obra es trobaven molt bruts, amb una capa de pols molt adherida, que possiblement va afavorir l'absorció i la retenció d'humitat, i va facilitar encara més els desprendiments i aixecaments de les capes de preparació i pictòrica.

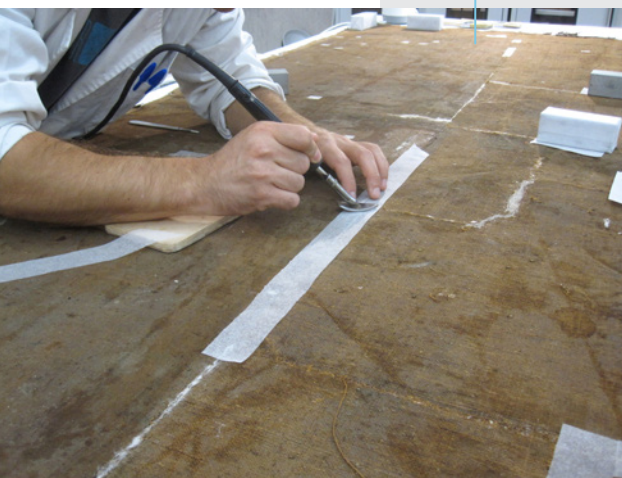
Procés de sutura dels estrips.  
*Foto: David Silvestre*

En aquest cas ha calgut fer la microsutura en primer lloc, des de l'anvers, per poder fer coincidir correctament el dibuix i les pinzellades dels dos fragments de l'obra i, una vegada feta aquesta primera unió, s'ha capgirat la tela per reforçar i acabar de suturar els fils des del revers. Algunes d'aquestes zones tractades s'han reforçat amb fils de lli i una fina gasa de polièster, impregnats amb una mínima quantitat de l'adhesiu termoplàstic Beva® 371.

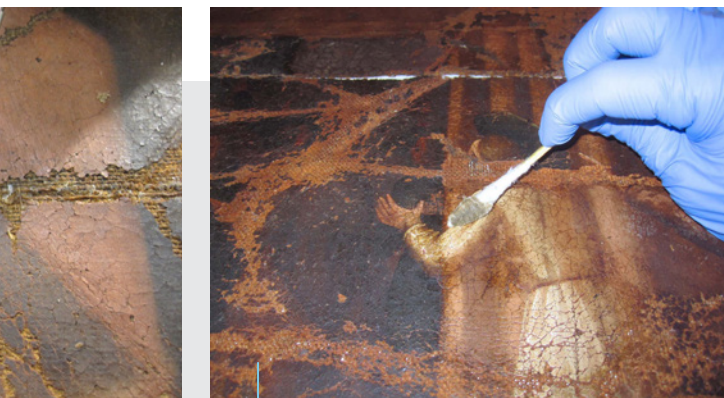
Procés de neteja de la superfície pictòrica.  
Foto: Pau Claramonte

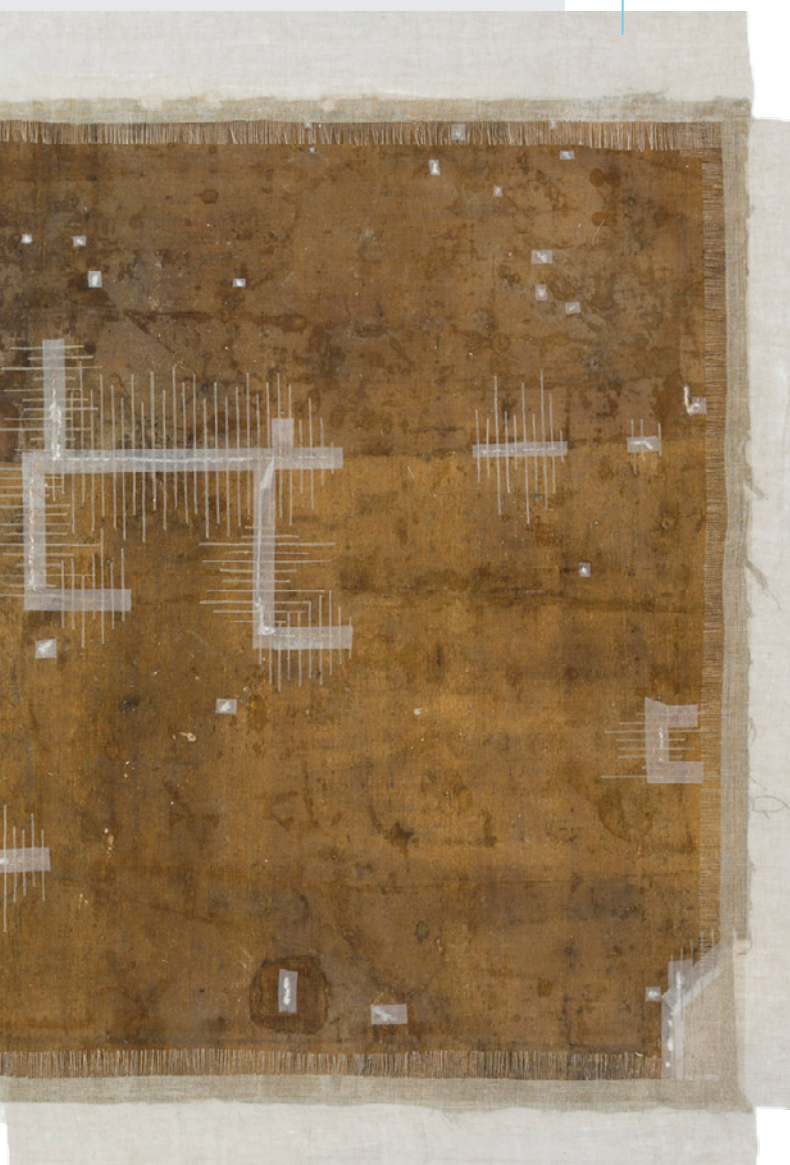
Revers de l'obra amb els tractaments del suport ja fets.  
Foto: Ramon Maroto. CRBMC

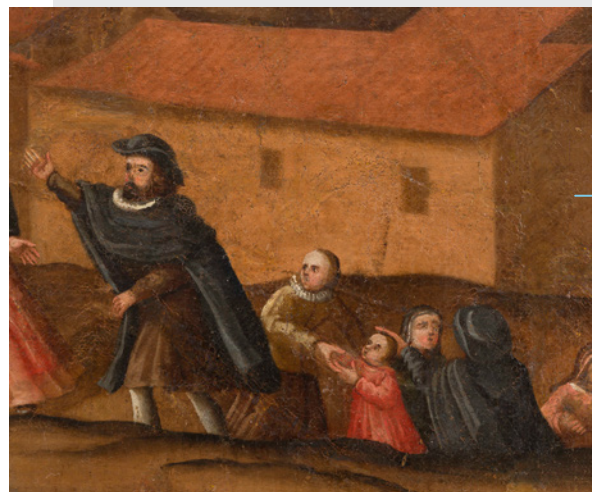
Detall un cop restaurada la pintura. Foto: Ramon Maroto. CRBMC

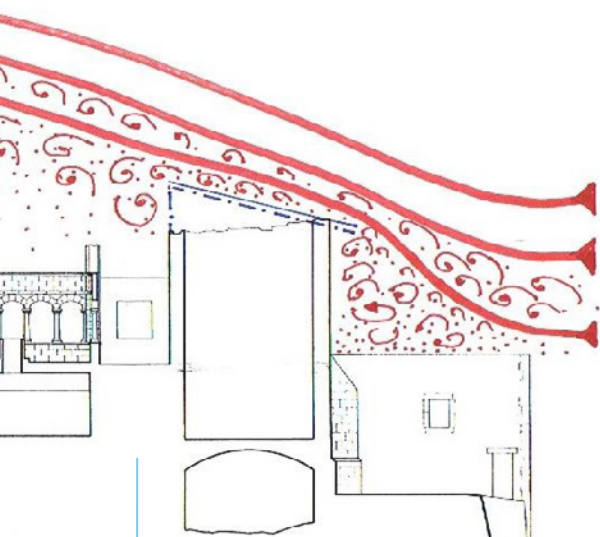
Portalada gòtica. En previsió de restauració. Foto: Consol Marcó

Altres elements molt importants a conservar són la portalada gòtica, que dona entrada a l'església, així com la seva escalinata, i ambdós han de ser objecte de propera intervenció. ◆

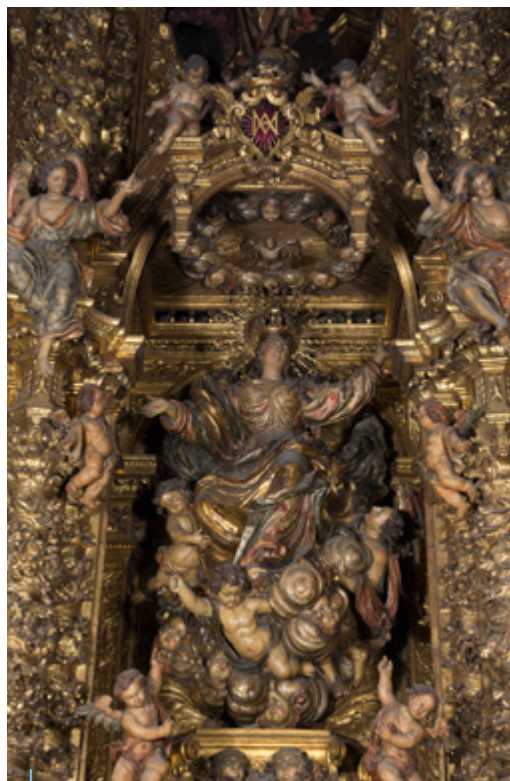
La capa de superfície era la zona que  
presentava més problemàtica. L'acumulació  
de pols i brutícia, així com els excrements  
de ratpenats o rates, eren la causa principal  
del podriment, infestacions i humitats.

L'Assumpta abans de restaurar

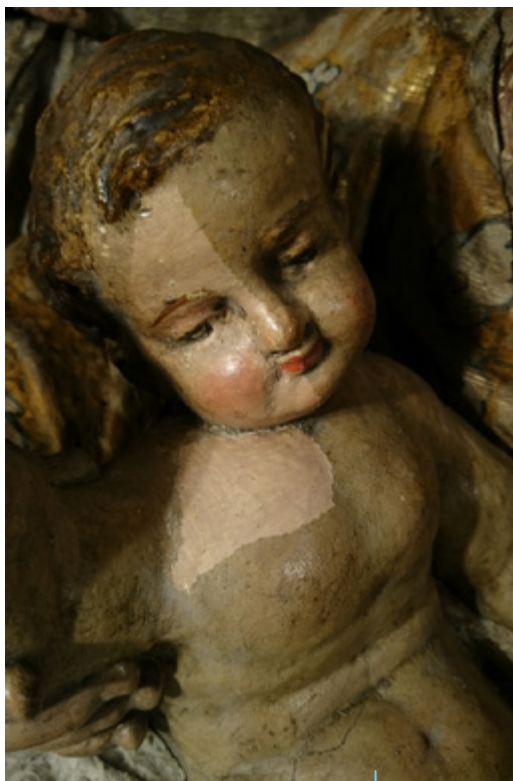
Durant el procés de neteja. Fase II. Foto: Àlicia Santomà

El gener de 2015, amb els resultats de l'estudi que s'havia fet, es començà la segona fase d'intervenció, amb l'objectiu d'eliminar aquestes capes de vernís i de brutícia. A més, es va aprofundir en l'estudi de la policromia de les carnacions, per assegurar que l'original es trobava en bon estat de conservació i per estar

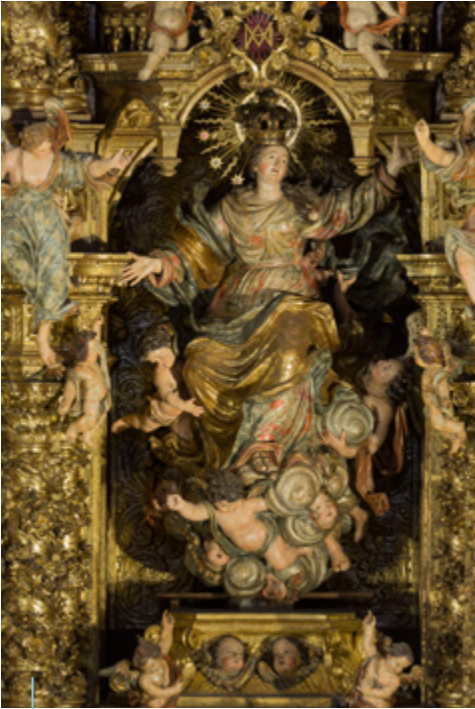
L'Assumpta  
després de la  
intervenció

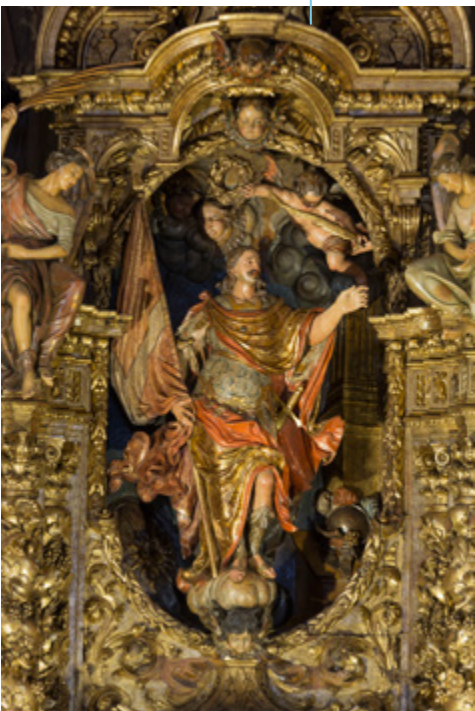
Relleu de  
Sant Zenó un  
cop restaurat

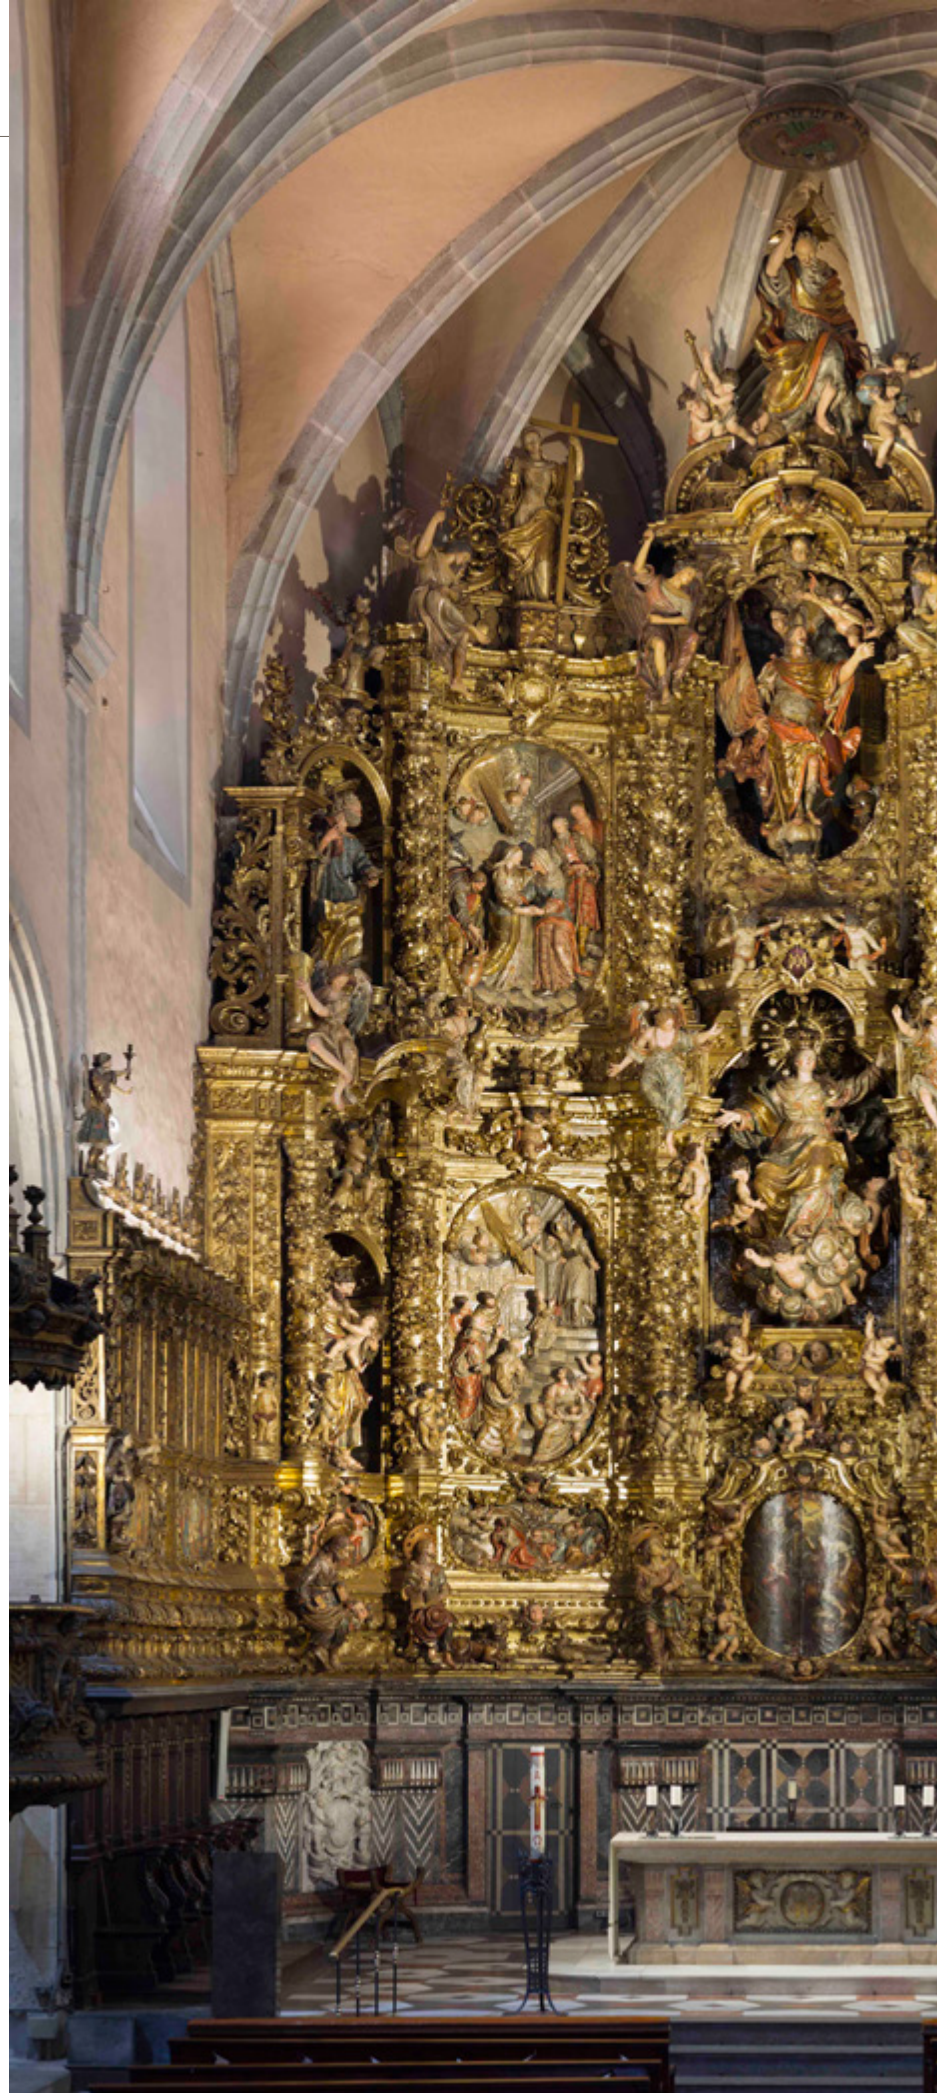
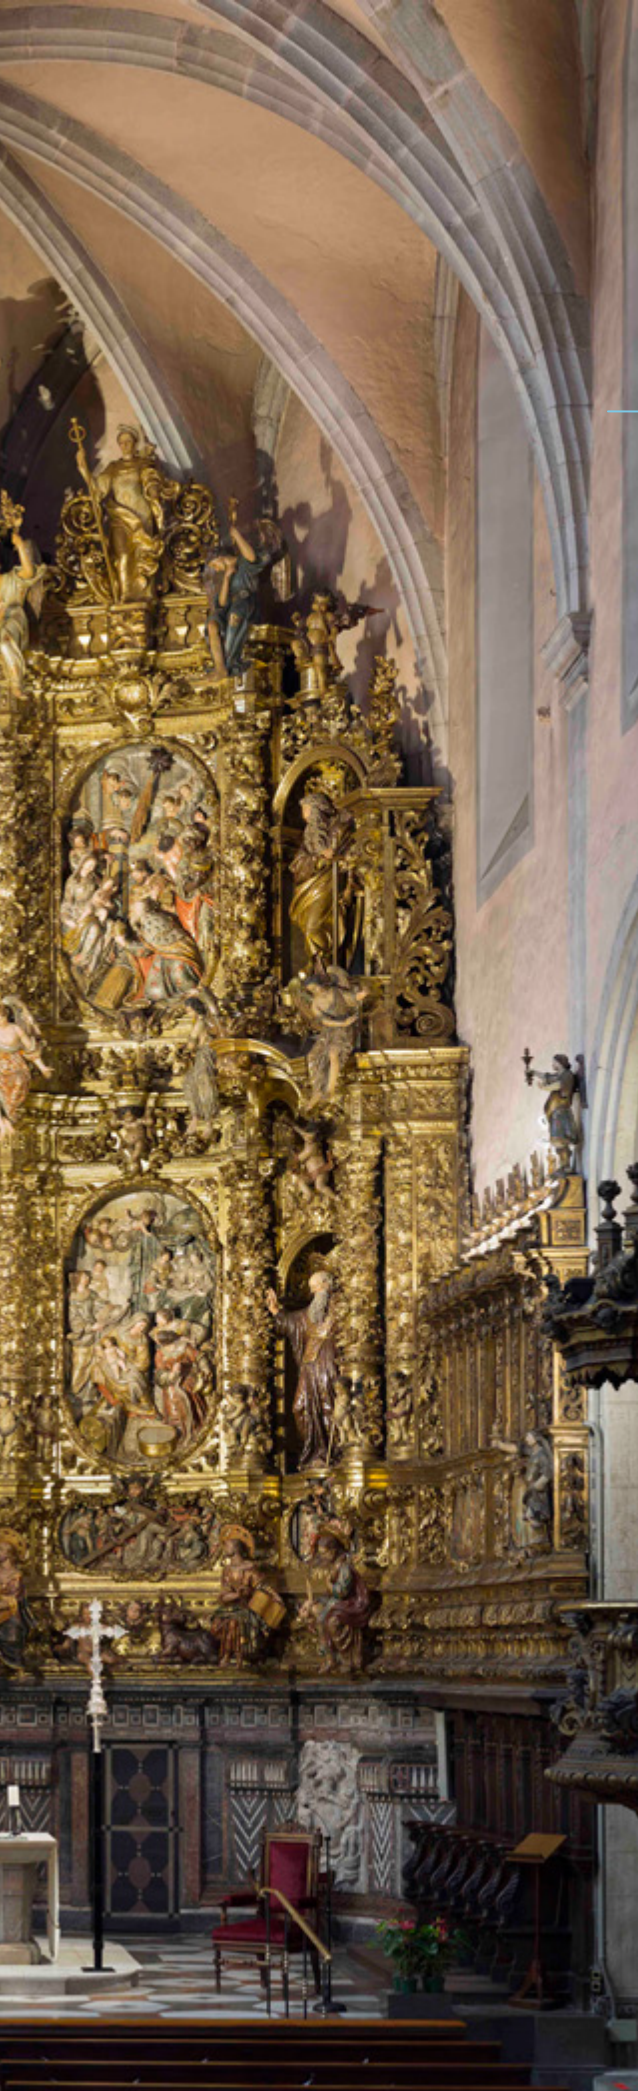
El retaula un cop restaurat

És per aquest motiu, que es va decidir fer un projecte d'il·luminació nou, que ha consistit a treure tots els focus i cablejat de l'antic sistema d'il·luminació i a posar-ne de nous —així com tires de LED—, en els laterals i columnes frontals de la nau, per il·luminar de forma homogènia i general tot el retaula.

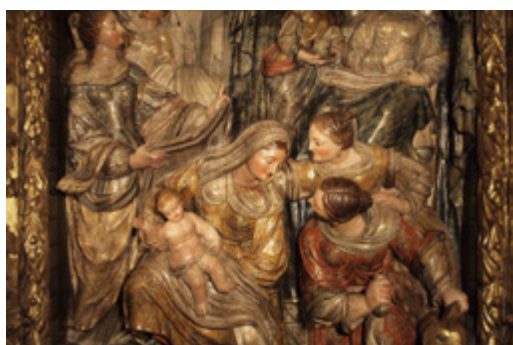
Detall del relleu de la *Presentació al Temple* restaurat. Foto: Àlicia Santomà

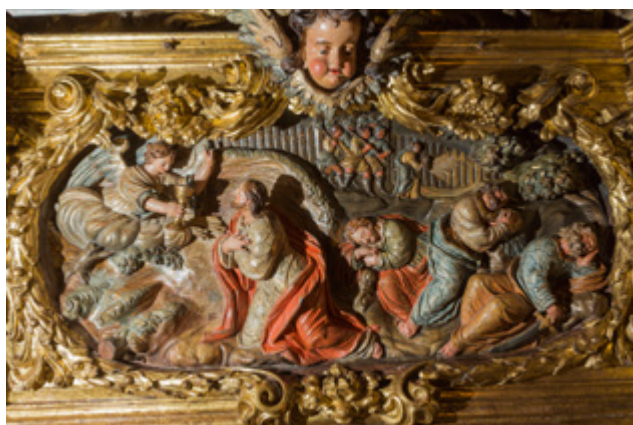
Relleu de l'*Oració a l'hort de Getsemaní* després de la intervenció

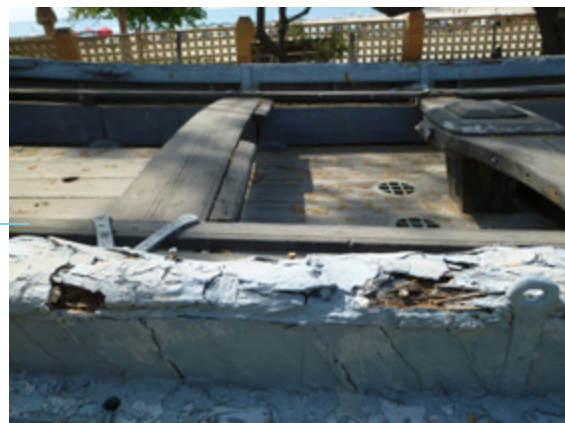
Detall de l'estat de conservació de la coberta

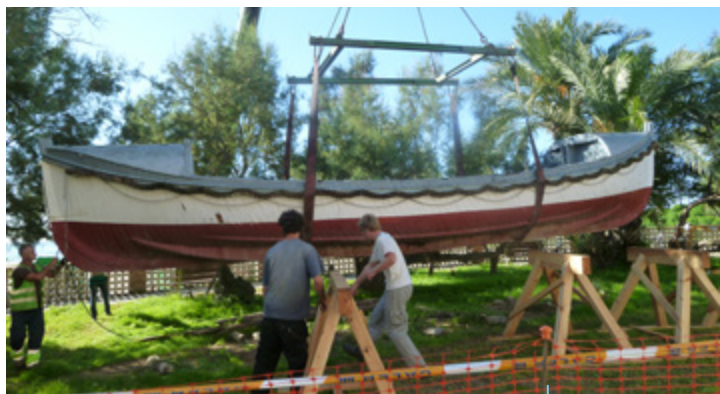
Fase de l'alçament

*Elevació del bot:* aquesta s'inicia el dilluns 13 d'octubre, i es porta a terme mitjançant una grua; a

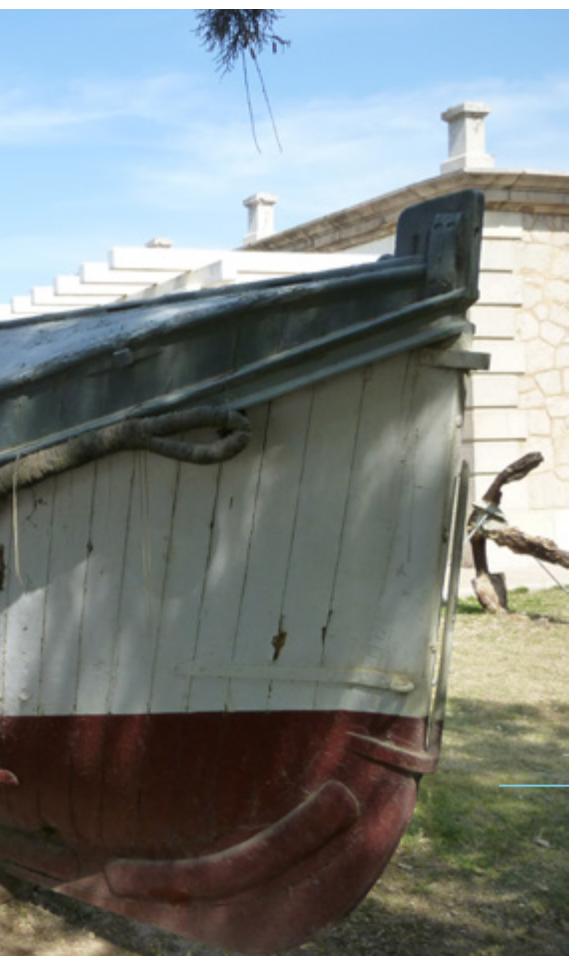
Col·locació damunt dels cavallets

continuació, el bot es disposa damunt d'uns cavallets prèviament confeccionats per mestres d'aixa del Museu Marítim de Barcelona. L'alçament del bot ha de permetre l'assecatge de la fusta.

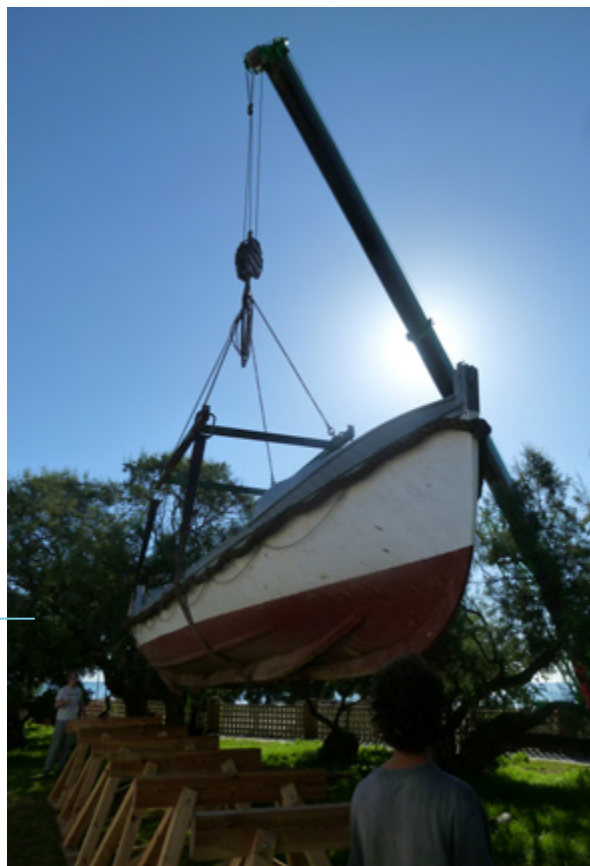
El bot, abans de la intervenció, presentava un estat de conservació deficient, en general, i ruïnós en alguns punts i elements.

Vista general del bot abans de la restauració

En general, podem dir que la fusta exterior presentava un estat de degradació molt avançat, mentre que la interior, més protegida de les inclemències, es trobava en un aparent millor estat.

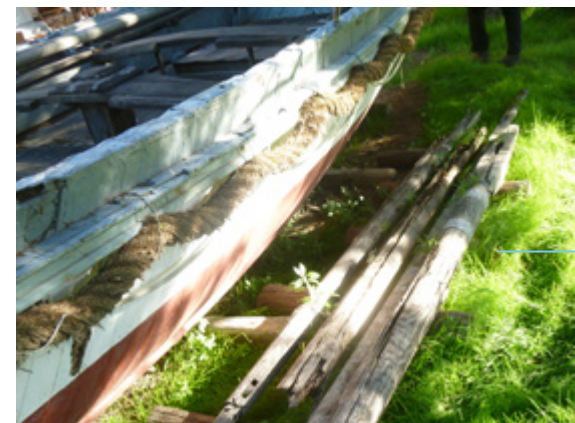
Els pals abans de la restauració

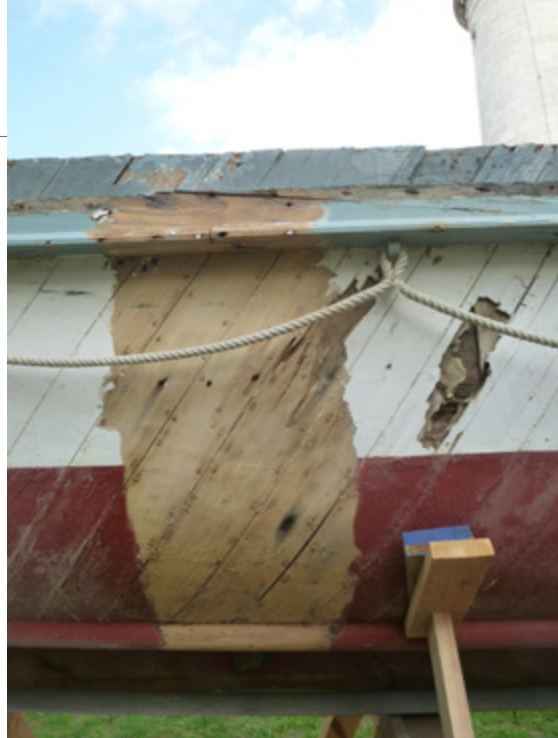
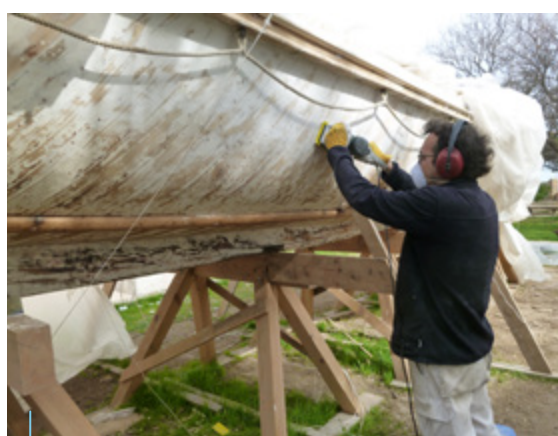
Procés de poliment

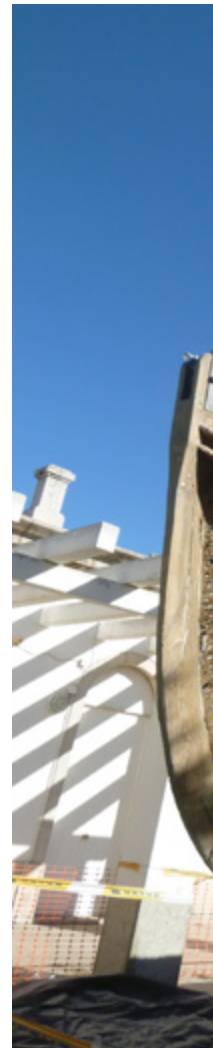
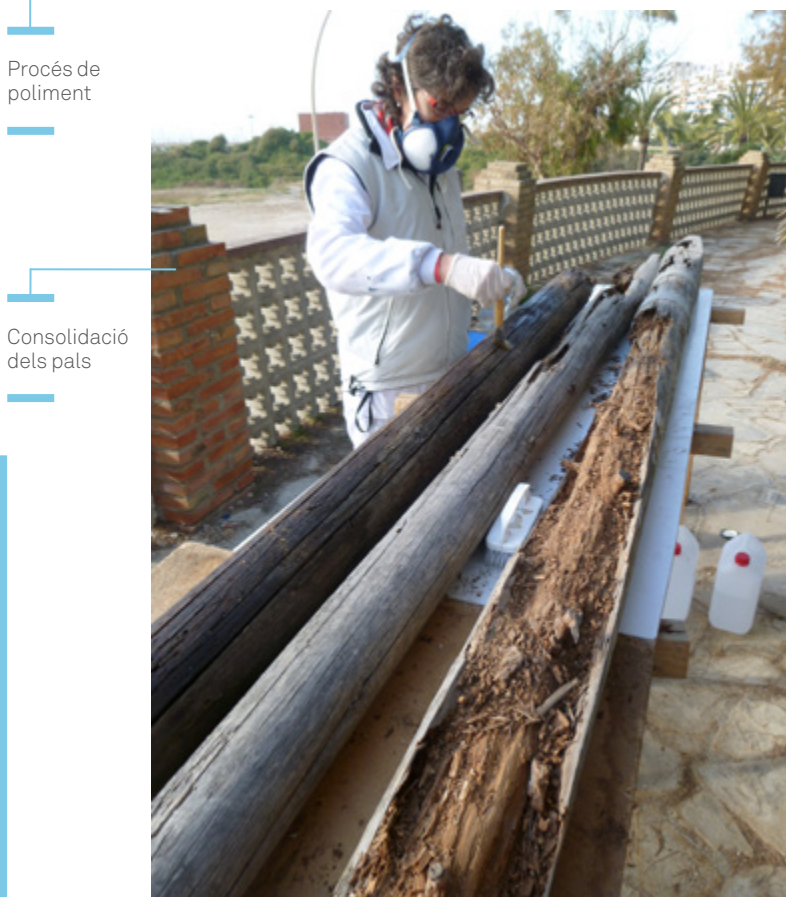
Consolidació dels pals

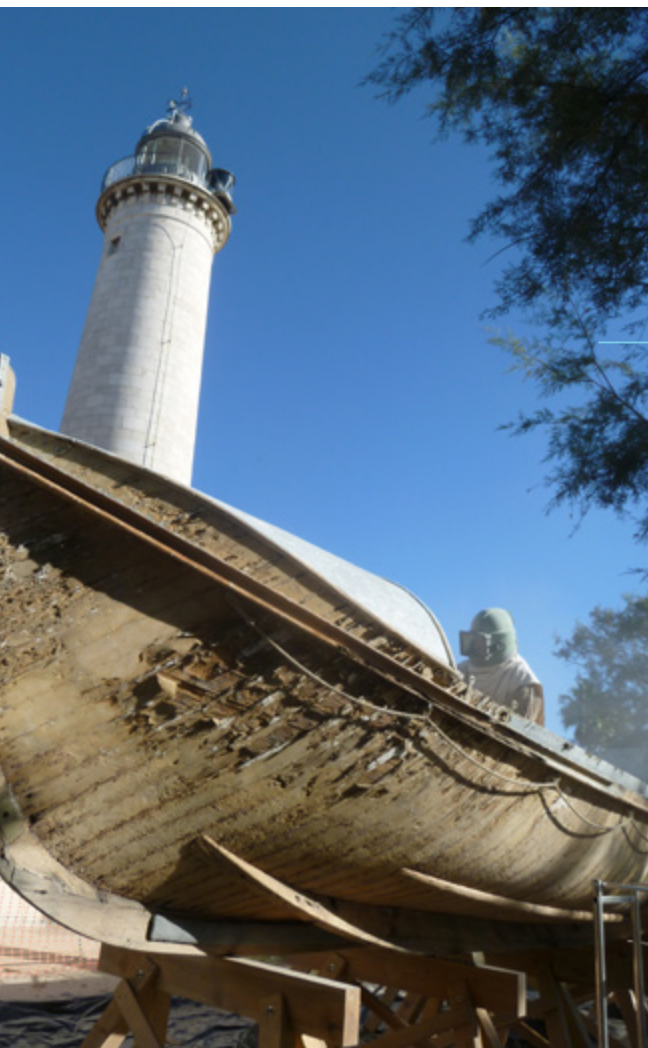
A esquerre i dreta, durant el procés de decapatge

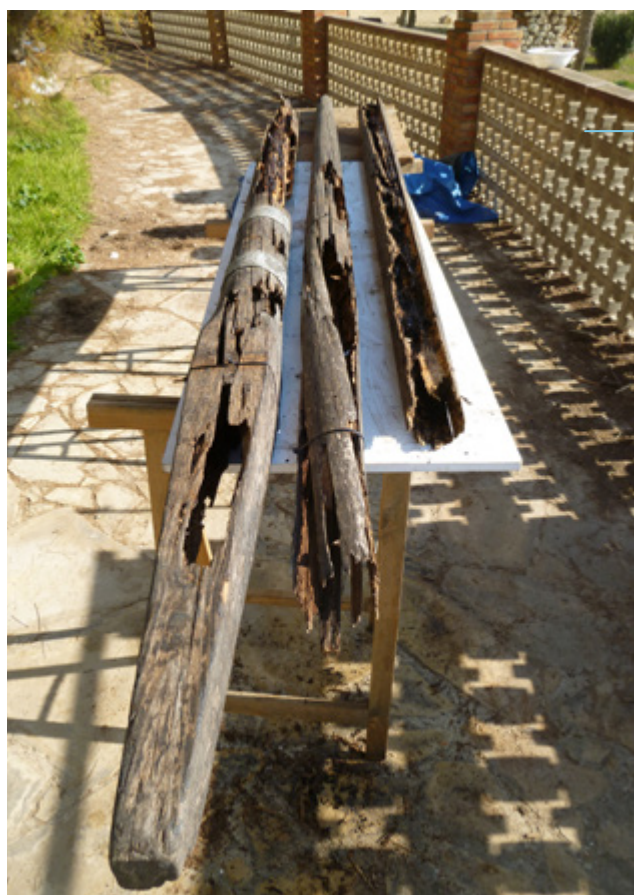
Procés de restauració dels pals

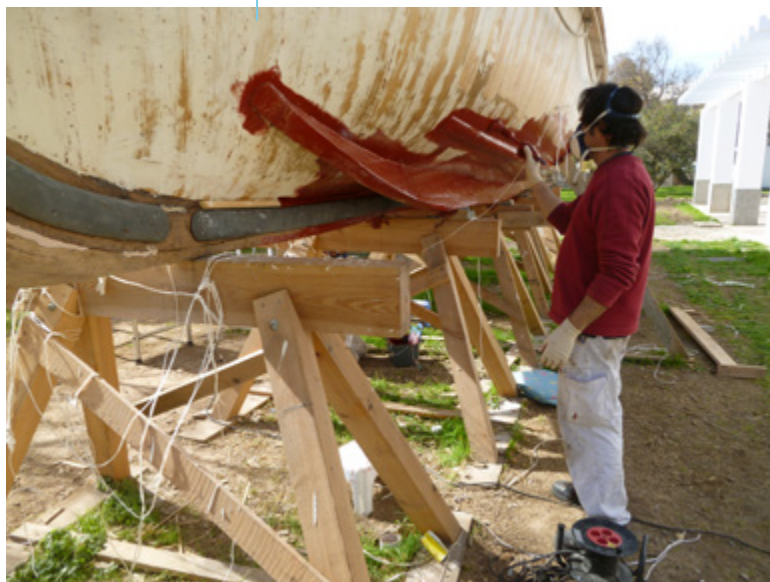
Durant la pintada del bot

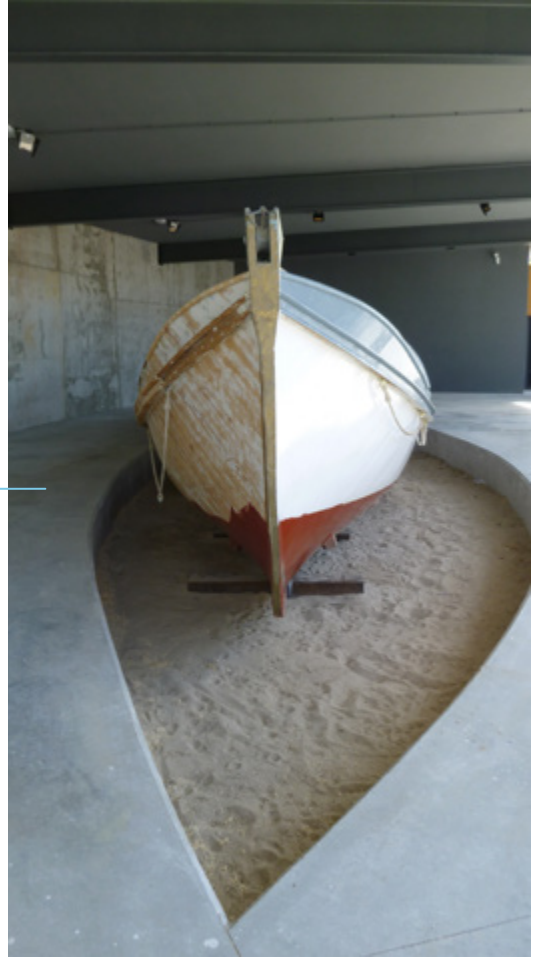
El bot encara a mig procés de restauració, en el lloc on s'exposarà

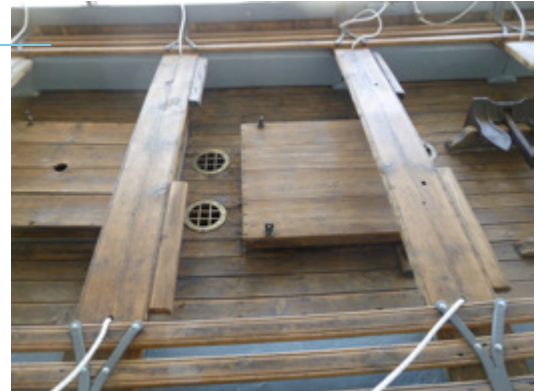
Coberta restaurada

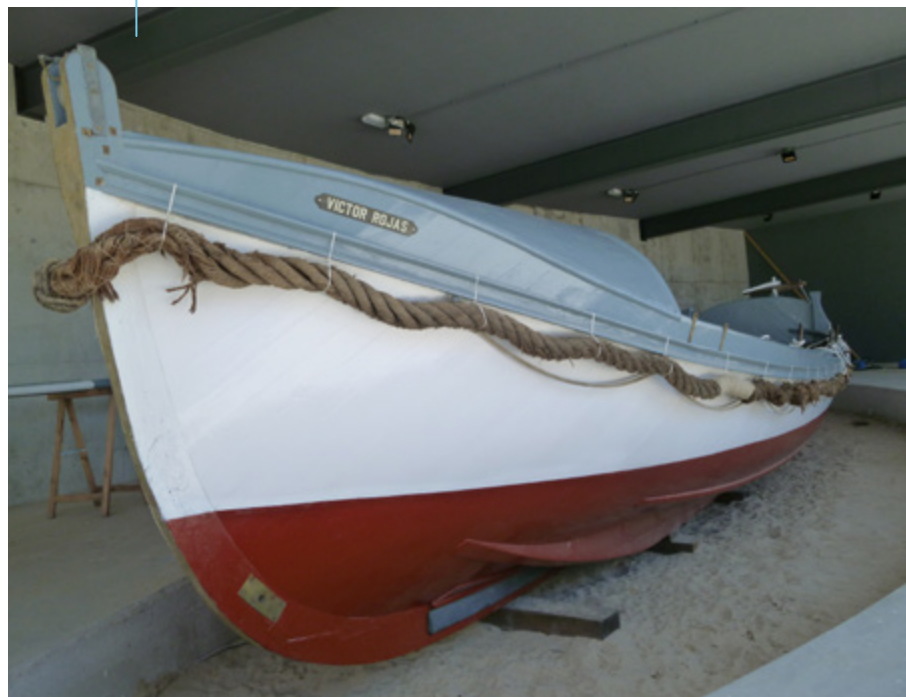
Vista general del bot després de la intervenció

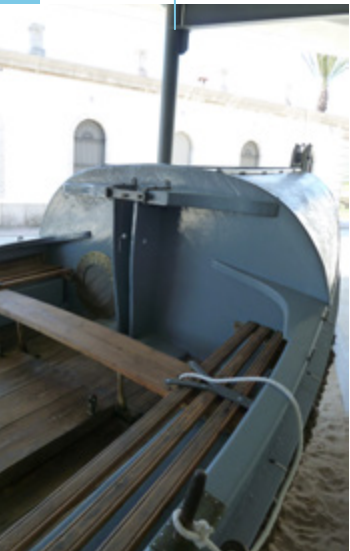
Proa després de l'actuació

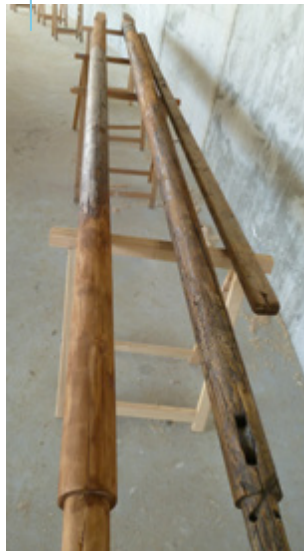
Els pals una vegada restaurats
